# HISTORISCH ONDERZOEK

## HOUNSDYK 6 TE GOUTUM

25 APRIL 2023

DOCUMENTNUMMER  
SOL024355 -Definitief- Historisch onderzoek Hounsdyk 6 te Goutum,  
versie 1.0

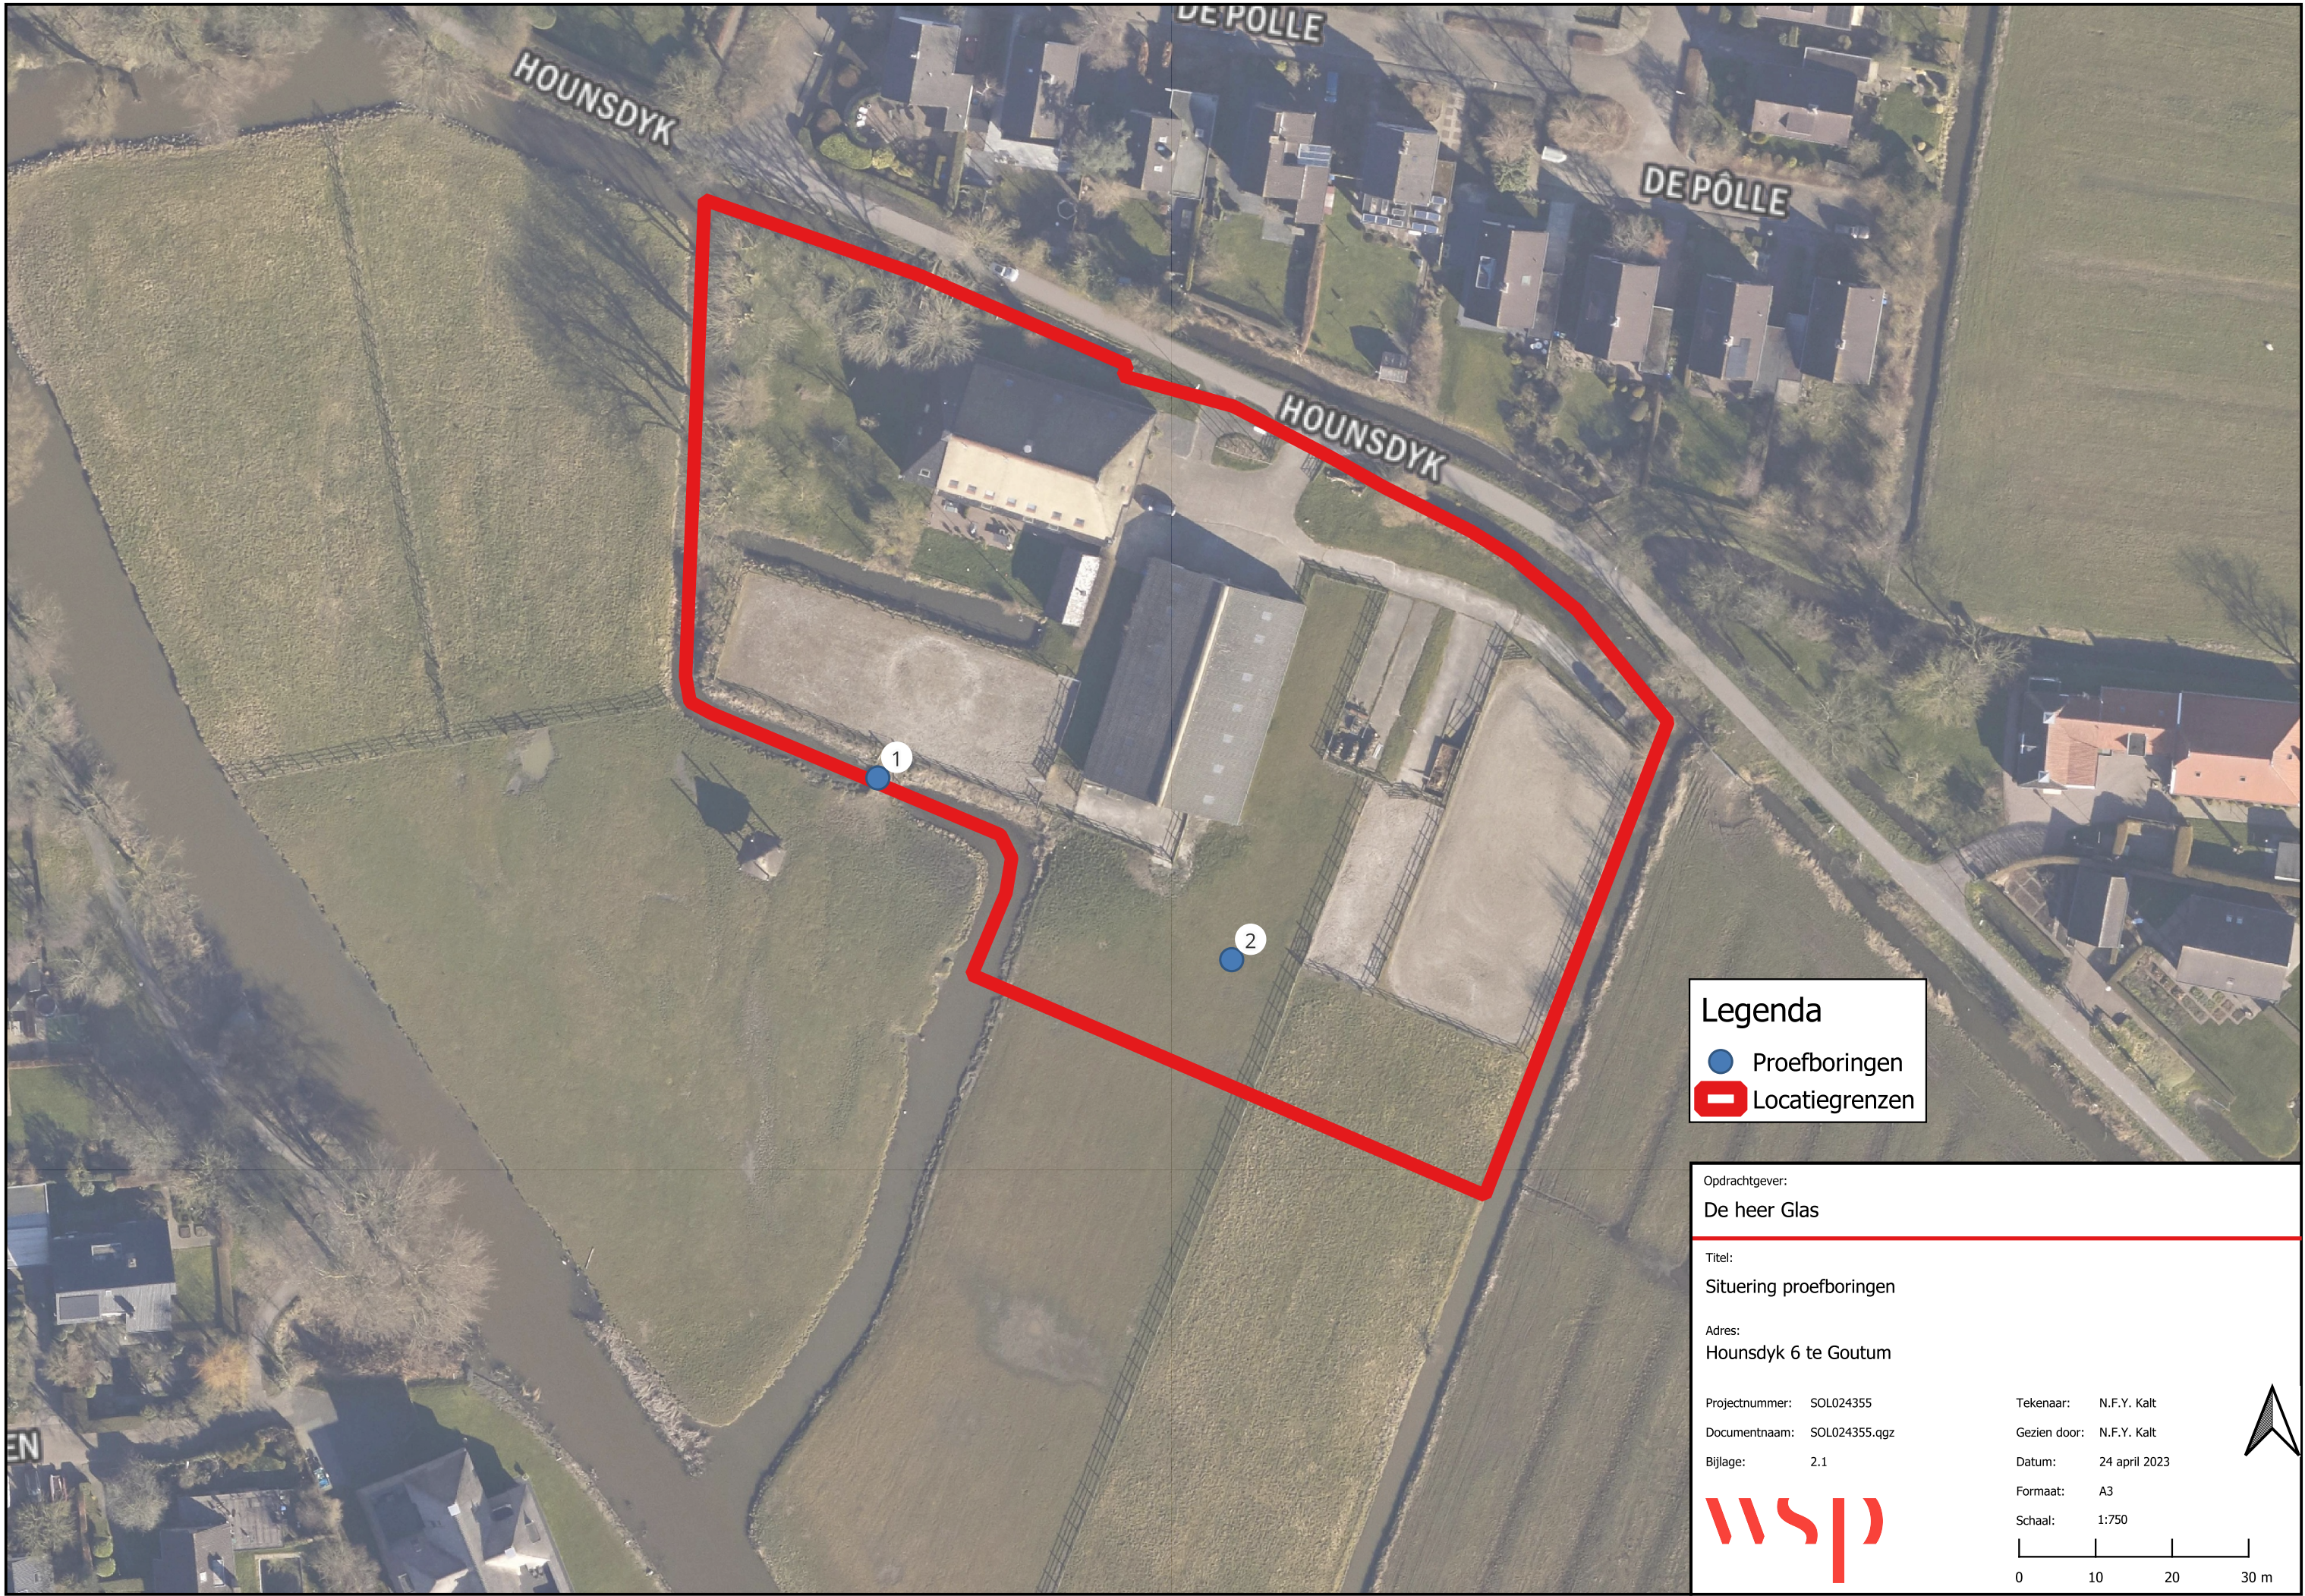
Titel:  
Situering proefboringen

Op 24 april 2023 is door de heer N.F.Y. Kalt een terreininspectie uitgevoerd ter hoogte van de onderzoekslocatie. Ter plaatse van (eventueel) verdachte locaties zijn proefboringen geplaatst (zie bijlage 3 voor de boorbeschrijvingen) en zijn foto's gemaakt (zie bijlage 4). In bijlage 2.1 zijn de locaties van de proefboringen en de fotorichtingen weergegeven.

Tijdens de veldinspectie zijn een tweetal proefboringen verricht. Hiervan is één proefboring gesitueerd in de aanwezige landbouwdam (proefboring 01) en de andere in het onverdachte terreindeel (proefboring 02). Uit de veldwerkzaamheden volgt dat in de landbouwdam op een diepte van 0,4 tot 0,5 m -mv bijmengingen met baksteen en hout zijn waargenomen. Verder zijn in de landbouwdam en ter hoogte van de proefboring in het onverdachte terreindeel geen bodemvreemde materialen aangetroffen.
