## **Meerjarenonderhoudsplan**

**024-WES-001 • VV Havelte, hoofdgebouw**

**2e Meerkampweg 1**

**Havelte**

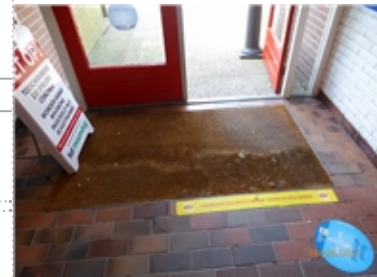
De cocos schoonloopmat is voor een groot deel afgesleten.  
Vervanging staat op korte termijn gepland.

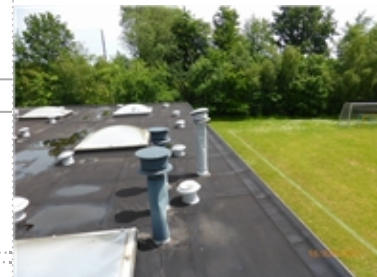
**5110.10 Lokaal, Alg., Rookgasafvoer**

De rookgasafvoeren en ventilatielucht toevoeren voor de stooktoestellen zijn beschadigd.  
Er zijn deuken en scheuren geconstateerd.  
Vervangen van de voorzieningen staat op korte termijn gepland.

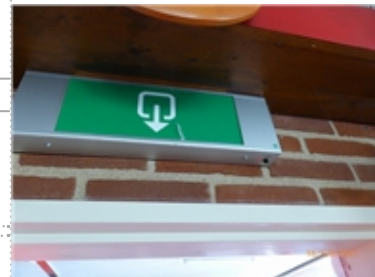
E8SW01 Defecte accuset

Geen enkele noodverlichtingsarmatuur brandt. De accu's en lampen zijn defect. De noodverlichting is zichtbaar niet onderhouden. Daarnaast zijn er verschillende soorten pictogramplaten toegepast.

Vervanging van de noodverlichtingsarmaturen staat op korte termijn gepland.

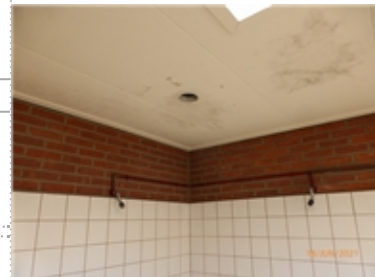
De douches in de oudere kleedruimten 5 t/m 8 en scheidsrechter zijn afgekoppeld. Het leidingwerk is niet aangesloten conform wet- en regelgeving omtrent legionella. De douches kunnen niet gebruikt worden.

Vervangen van de douchekoppen staat op korte termijn gepland.

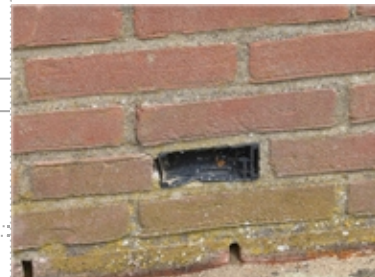
| Ernst | Intensiteit | Omvang | Conditie | Risico/prioriteit |
|---|---|---|---|---|
| Serieus | 3 | 4 | 4 | Veiligheid / gezondheid - gering effect<br>Technische vervolgschade - matig effect<br>Toename klachtenonderhoud - matig effect |

Activiteit: 2022 Hvh

Vervangen muistrooster staal 21,00 st

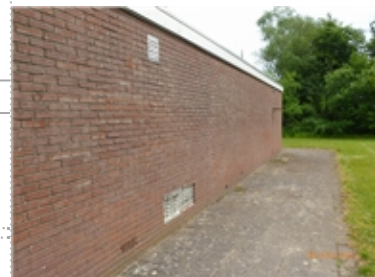
| Ernst | Intensiteit | Omvang | Conditie | Risico/prioriteit |
|---|---|---|---|---|
| Serieus | 3 | 4 | 4 | Veiligheid / gezondheid - gering effect<br>Technische vervolgschade - matig effect<br>Toename klachtenonderhoud - matig effect |

Activiteit: 2022 Hvh

Vervangen ventilatierooster staal 3,00 st

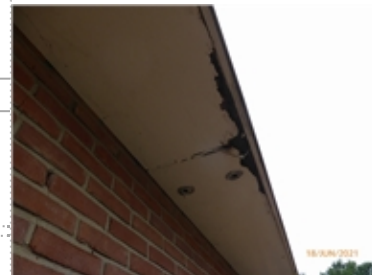
De boeiboorden bestaan uit een houten constructie. In het verleden zijn al eens volkern platen over de houten boeidelen gezet. Vermoedelijk om houtrot te camoufleren. De constructie is dusdanig verrot dat platen los zitten en naar beneden kunnen vallen. Vervanging van de constructie staat op korte termijn gepland. Bij vervanging rekening houden met een goed ventilerende constructie.

Vervangen boeiboorden hout door volkern + 144,00 m1  
achterliggende constructie

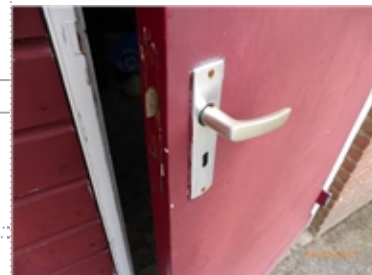
Het hang- en sluitwerk is gedateerd. Deurklinken en schilden zitten los. De deursloten zijn los. Er is geen sleutelplan aanwezig. Er zijn verschillende sleutels nodig voor openen van deuren. Vervangen van hang- en sluitwerk van de buitendeuren staat op korte termijn gepland.

Vervangen hang & sluitwerk deuren 14,00 st

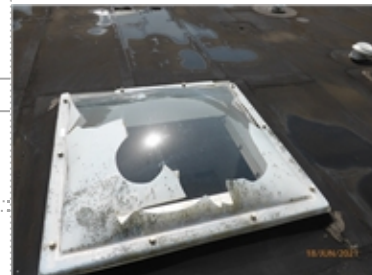
Activiteit: 2022 Hvh  
Vervangen lichtkoepel dubbelwandig 1300 x 1300 mm kunststof polycarbonaat 1,00 st  
Er is 1 kapotte lichtkoepel geconstateerd.  
Vervanging staat op korte termijn gepland.

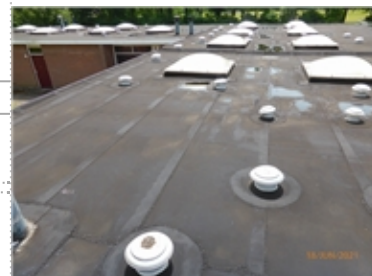
### 3721.15 Gevuld, Gesloten ramen, Lichtkoepel

Activiteit: 2022 Hvh  
Vervangen lichtkoepel dubbelwandig 1300 x 1300 mm kunststof polycarbonaat 16,00 st  
De kunststof lichtkoepels vertonen sporen van erosie en verwerking door jarenlange blootstelling aan weersinvloeden. Hierdoor kan sneller breuk optreden en lekkages.  
Vervanging van de lichtkoepels staat op korte termijn gepland.

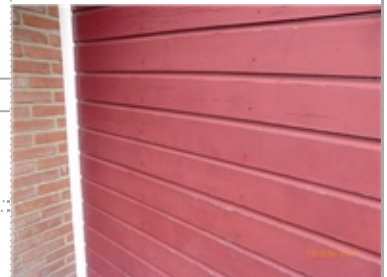
Activiteit: 2022 Hvh  
Vervangen gevelbekleding grenen  
spinningschroten 15,00 m2  
De houten schroten vertonen houtrot.  
Vervanging van de houten schroten staat op korte termijn gepland.

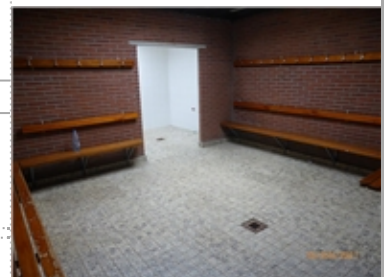
**4321.20 Niet verhoogd, Afw., Vloertegels**

De tegelvloeren in de kleed- en wasruimten zijn van het oorspronkelijk bouwjaar 1975. De tegelvloeren vertonen sporen van jarenlang gebruik. Slijtage en verwerking is duidelijk zichtbaar. Daarnaast ontbreekt plaatselijk het voegwerk. Geadviseerd wordt om de tegelvloeren te voorzien van een kunststof vloercoating.

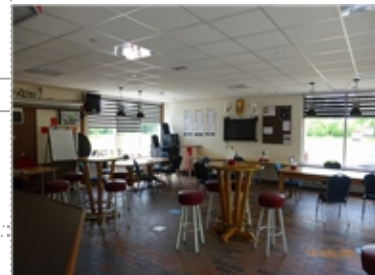
| Ernst | Intensiteit | Omvang | Conditie | Risico/prioriteit |
|---|---|---|---|---|
| Serius | 2 | 5 | 4 | Gebruik en bedrijfsproces - matig effect<br>Toename klachtenonderhoud - matig effect<br>Beleving, esthetica - ernstig effect |

Activiteit: 2022 Hvh

Aanbrengen linoleum 96,50 m2

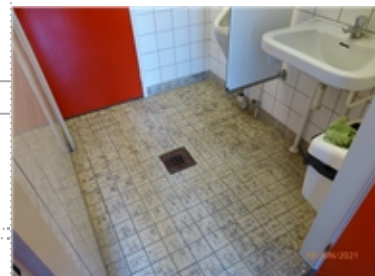
| Ernst | Intensiteit | Omvang | Conditie | Risico/prioriteit |
|---|---|---|---|---|
| Serius | 2 | 5 | 4 | Veiligheid / gezondheid - matig effect<br>Toename klachtenonderhoud - matig effect<br>Beleving, esthetica - ernstig effect |

Activiteit: 2022 Hvh

Aanbrengen epoxy gietvloer, dikte 2 mm, inclusief stralen, schraplaag en coating 6,00 m2

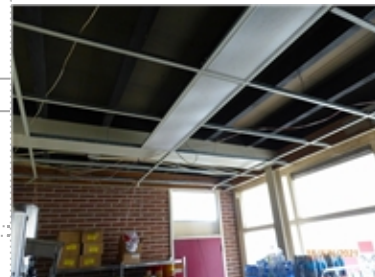
Ter plaatse van de opslag ontbreken alle plafondplaten van het systeemplafond. Het aanbrengen van een systeemplafond staat op korte termijn gepland.

Vervangen systeemplafond compleet inclusief minerale platen 16,00 m2

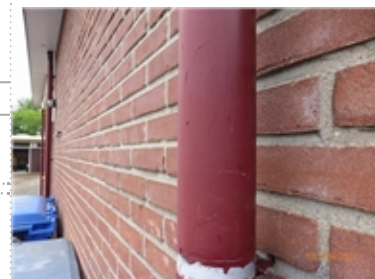
Het schilderwerk op de pvc hemelwaterafvoeren vertoont kleur- en glansverlies. In verband met de geplande vervanging van de hemelwaterafvoeren is uitvoering van het schilderwerk doorgeschoven in de meerjarenraming.

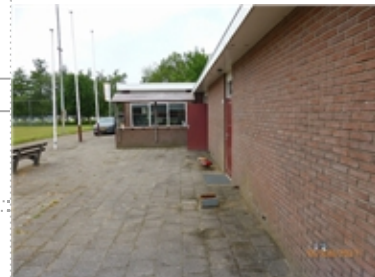
Het schilderwerk op de houten overstekken vertoont barsten en beschadigingen. In verband met de geplande vervanging van de boeiboorden is uitvoering van het schilderwerk doorgeschoven in de meerjarenraming.

Activiteit: 2028 Hvh  
 Schilderwerk overstek hout dekkend 30,00 m2

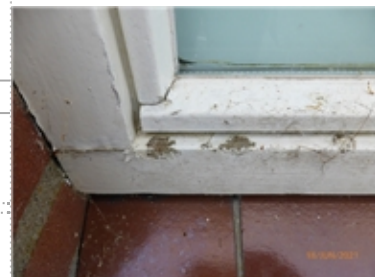
Het schilderwerk op de houten gevelkozijnen vertoont barsten, beschadigingen en kale delen. Daarnaast vertoont het schilderwerk kleur- en glansverlies. Er is uitgegaan van een complete schilderbeurt waarbij het verfsysteem opnieuw wordt opgebouwd.

Activiteit: 2022 Hvh  
 Vervangen schilderwerk kozijn/raam/deur hout dekkend 80,00 m2

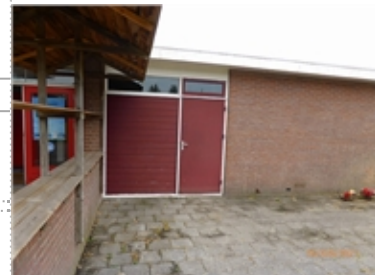
Het schilderwerk op de houten buitendeuren vertoont kleur- en glansverlies en is dof.  
Uitvoeren van het schilderwerk staat op korte termijn gepland.

Schilderen deur hout dekkend, tweezijdig 14,00 st

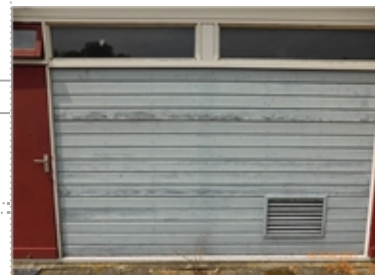
Het schilderwerk op de houten gevelbekleding bladdert af.  
In verband met de geplande vervanging van de gevelbekleding is uitvoering van het schilderwerk doorgeschoven in de meerjarenraming

Schilderen gevelbekleding hout dekkend geprofileerd 15,00 m2

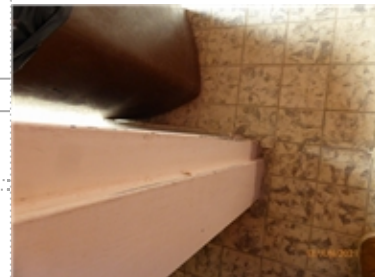
Het binnenschilderwerk vertoont beschadigingen en kale delen. Enkele wanden ogen grauw.

Uitvoeren van het binnenschilderwerk staat op korte termijn gepland.

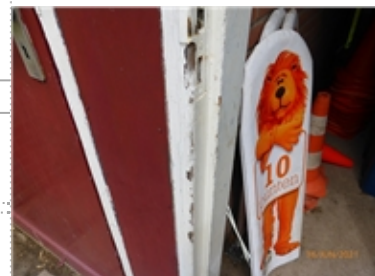
Het binnenschilderwerk van de houten gevelkozijnen vertoont beschadigingen en kale delen.

Uitvoeren van het binnenschilderwerk van de houten gevelkozijnen staat op korte termijn gepland.

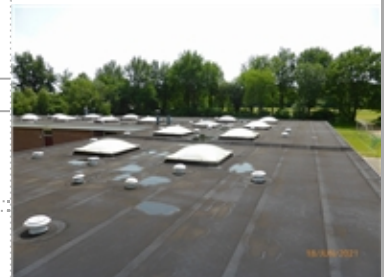
De bitumineuze dakafwerking van de platte daken vertoont craquellevorming. Op diverse plekken zijn lekkages geconstateerd. Vervanging van de dakafwerking staat op korte termijn gepland.

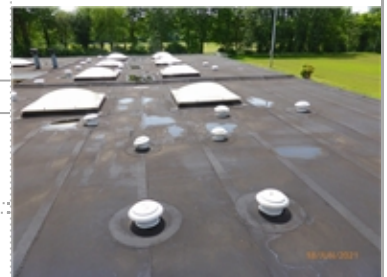
### 4711.90 Dakafw., Vlak, Dakdoorvoer

Het dak is voorzien van ca. 40 ontluchtingkappen ten behoeve van ventilatie. Het grootste deel van de kappen is verbogen, kapot en afdekkappen ontbreken waardoor inwatering mogelijk is. Vervanging staat op korte termijn gepland.

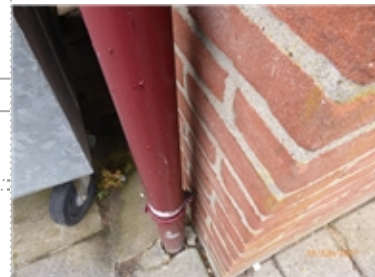
De pvc hemelwaterafvoeren zijn in de loop der jaren dunner geworden door weersinvloeden. De hemelwaterafvoeren zijn meerdere keren geschilderd. De afvoeren zijn bros geworden en zouden makkelijk stuk kunnen gaan. Daarnaast zijn vrijwel alle beugels afgebroken. Vervanging van de hemelwaterafvoeren staat op korte termijn gepland.

Activiteit: 2022 Hvh  
Vervangen HWA pvc 24,50 m1

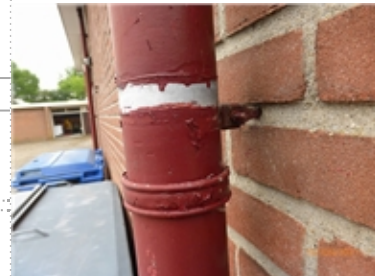
Activiteit: 2022 Hvh  
Vervangen HWA pvc 24,50 m1  
Veel beugels zijn afgebroken.

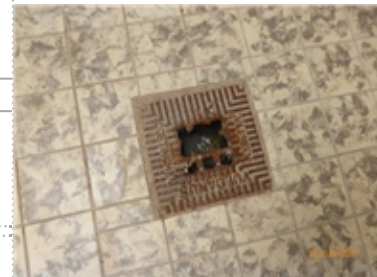
K9EM01 Corrosie

Alle gietijzeren deksels van de putjes zijn aangetast door corrosie.  
Incidenteel zijn er gaten in de putdeksels geconstateerd.  
Vervangen van de deksels staat op korte termijn gepland.

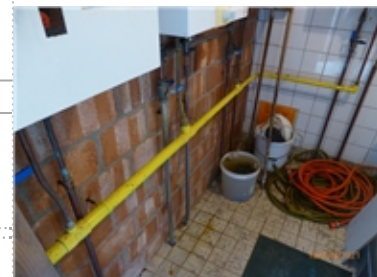
| Ernst | Intensiteit | Omvang | Conditie | Risico/prioriteit |
|---|---|---|---|---|
| Gering | 3 | 5 | 4 | Veiligheid / gezondheid - ernstig effect<br>Gebruik en bedrijfsproces - matig effect<br>Toename klachtenonderhoud - matig effect |

Activiteit: 2022 Hvh

Vervangen waterleiding op basis van bvo 704,00 bvo

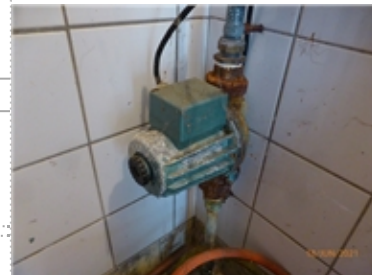
Sterk verouderde circulatiepomp in technische ruimte met 4 geisers. Duidelijke lekkagesporen zijn zichtbaar.  
Vervanging staat op korte termijn gepland

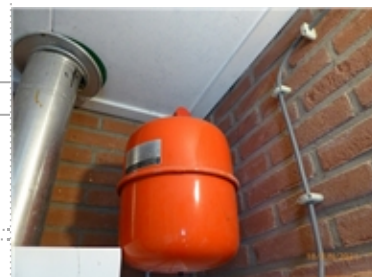
Sterk verouderde expansievat.  
Vervanging staat op korte termijn gepland.

Vervangen expansievat inh. 18 ltr 1,00 st

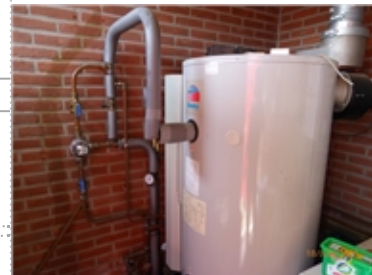
De direct gestookte gasboiler (bouwjaar 2002) voor warmwater ten behoeve van kleedruimten 1 t/m 4 is sterk verouderd. Vervanging staat op korte termijn gepland.

Activiteit: 2022 Hvh  
Vervangen gas 300 ltr 1,00 st

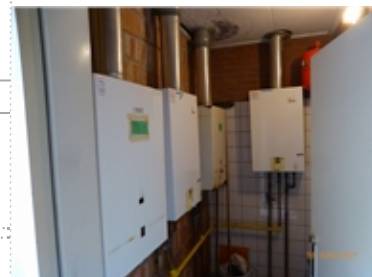
De 4 geisers voor warmwater ten behoeve van kleedkamers 5 t/m 8 zijn sterk verouderd. 1 toestel betreft een open toestel. Een ander toestel is sterk door corrosie aangetast. Er wordt niet voldaan aan legionella voorschriften. Vervanging van de 4 geisers is op korte termijn aan te raden. Geadviseerd wordt om een nieuwe moderne installatie te installeren welke voldoet aan de huidige voorschriften. In de geraamde kosten is hierin rekening mee gehouden.

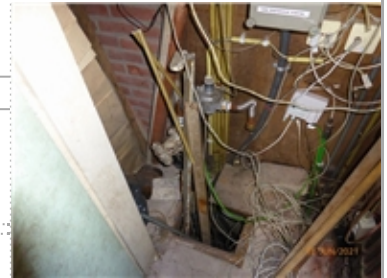
De hoofdgasleiding dateert van het oorspronkelijk bouwjaar en is enige keren aangepast. In de meterkast, ter plaatse van de kantine, is de gasmeter afgekoppeld en afgedopt. Er zijn meerdere gasmeters aanwezig. Het is onduidelijk of de gasleiding onderhouden is. Door het verminderen van gasmeters kan er bespaard worden op vastrecht kosten. Geadviseerd wordt om voorafgaand een inspectie naar de gasleiding te laten uitvoeren.

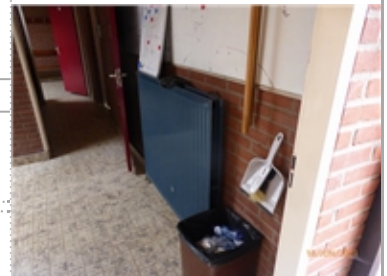
### 5611.10 Water, Rad. syst., Radiatoren

De radiatoren dateren van het oorspronkelijk bouwjaar. De radiatoren zijn eens in een andere kleur geschilderd. De radiatoren vertonen diverse beschadigingen. Vervanging staat op korte termijn ingepland. Te overwegen is om de radiatoren nogmaals te schilderen.

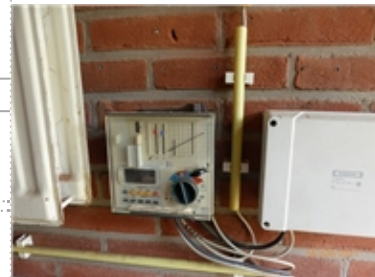
Activiteit: 2022 Hvh  
Vervangen regelinstallatie 1,00 st  
De regelinstallatie is sterk verouderd. Risico op storing en uitval is aanzienlijk.  
Vervanging staat op korte termijn gepland.

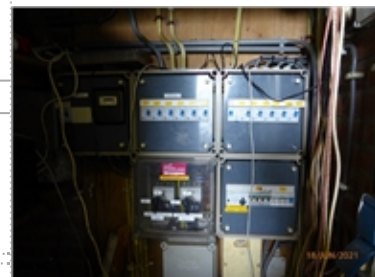
De groepenkast is over het algemeen gedateerd. Er is geen NEN3140 keuring uitgevoerd.  
De bedrading is chaotisch en onoverzichtelijk aangelegd.  
Vervangen van de groepenkast staat op korte termijn gepland.

Activiteit: 2022 Hvh  
Vervangen laagspanning verdeel inrichting < 10 groepen (licht/kracht) 4,00 st

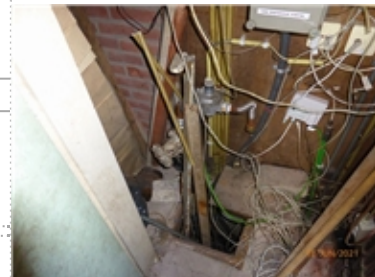
| Ernst | Intensiteit | Omvang | Conditie | Risico/prioriteit |
|---|---|---|---|---|
| Gering | 3 | 5 | 4 | Veiligheid / gezondheid - ernstig effect<br>Gebruik en bedrijfsproces - matig effect<br>Toename klachtenonderhoud - matig effect |

Activiteit: 2022 Hvh

Vervangen bedrading 704,00 bvo

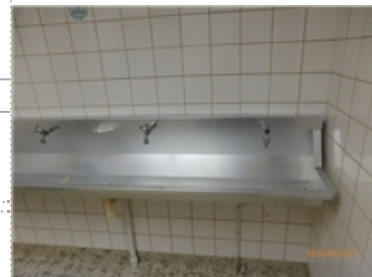
Ter plaatse van de wastroggen in kleedruimten 5 t/m 8 ontbreken enkele kranen.  
Een post voor vervangen van de kranen staat op korte termijn gepland.

| Vervangen kraan chroom | | 16,00 st |

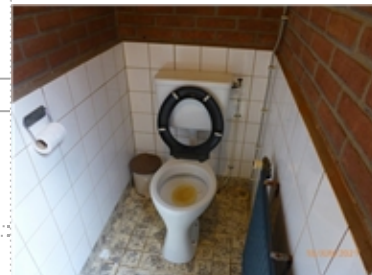
| Ernst | Intensiteit | Omvang | Conditie | Risico/prioriteit |
|---|---|---|---|---|
| Serius | 2 | 5 | 4 | Veiligheid / gezondheid - ernstig effect<br>Toename klachtenonderhoud - matig effect<br>Beleving, esthetica - ernstig effect |

Activiteit: 2022 Hvh

Vervangen closetpot compleet uitv. duoblok 9,00 st

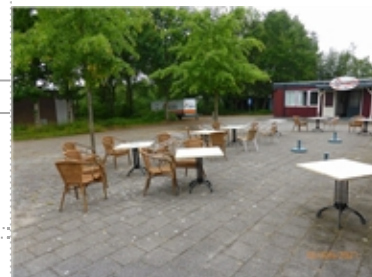
De terreinverharding, bestaande uit betontegels 300x300mm, zijn erg ruw. Daarnaast is een deel van de betontegels gescheurd en zijn er diverse oneffenheden geconstateerd.

Activiteit: 2022 Hvh

Vervangen betontegels 300x300 mm 1265,00 m2

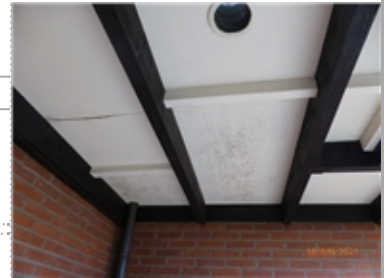
Het dakbeschot van het platte dak bestaat uit spaanplaat. Door lekkages is het spaanplaat nat geworden. Spaanplaat kan niet tegen vocht. Op enkele plekken is het dakbeschot dusdanig aangetast dat inzakken van het dakbeschot bij een belasting op het dak mogelijk is.

Geadviseerd wordt om ten tijde van renovatie van het dak, het dakbeschot mee te vervangen. Advies om underlayment platen toe te passen.

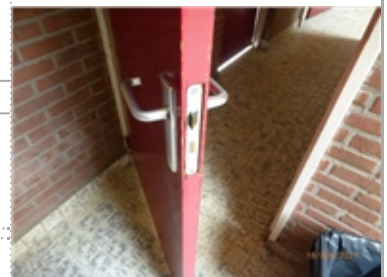
### 3200.60 Algemeen, Hang & sluitwerk

Vervangen hang- en sluitwerk binnendeuren staat op korte termijn gepland.

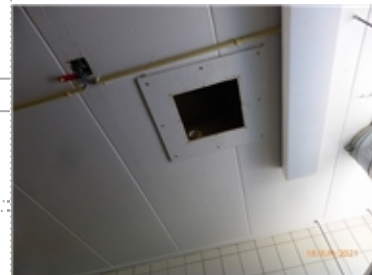
De plafondafwerking in de keuken, entree en toiletgroep, bestaat uit gipsplaten. De gipsplaten ogen smerig. De gipsplaten zijn in het verleden al meerdere keren geschilderd. Vervanging staat op korte termijn gepland.

Activiteit: 2022 Hvh  
Vervangen gipsplaat 32,00 m2

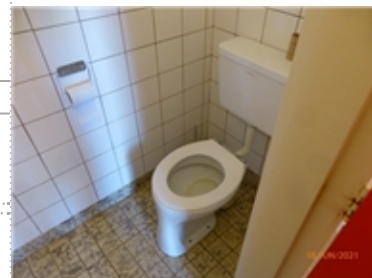
Activiteit: 2022 Hvh  
Vervangen closetpot compleet uitv. duoblok 2,00 st  
Sporen van jarenlang gebruik zijn goed zichtbaar.  
Vervanging staat op korte termijn gepland

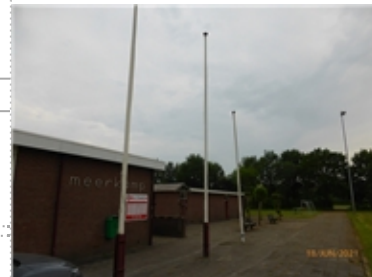
De vlaggemasten staan scheef. Bij 1 vlaggemast is een noodreparatie uitgevoerd. De vlaggemasten staan niet geheel stabiel. Vervanging van de vlaggemasten staat op korte termijn gepland.

Vervangen aluminium vlaggemast hoogte 7 m1 3,00 st

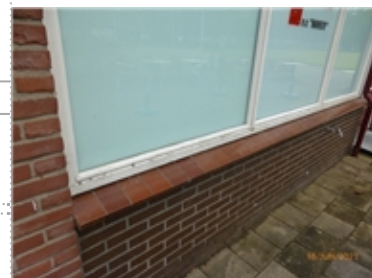
Het voegwerk van de raamdorpelstenen vertoont enige sporen van erosie.

Vervangen voegwerk 20,00 m1

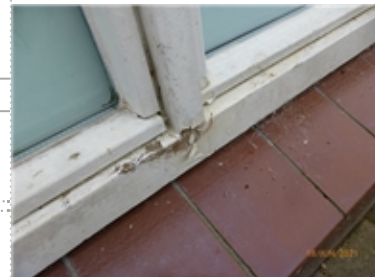
Incidenteel is er houtrot in de houten gevelkozijnen geconstateerd.  
Een post voor herstel staat op korte termijn gepland.

Activiteit: 2022 Hvh  
Herstellen 1,00 pst

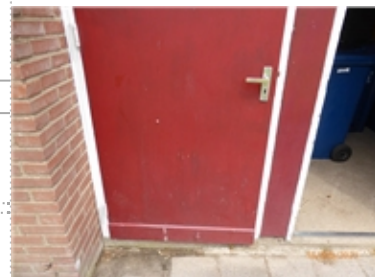
Er zijn een drietal geconstateerd waarvan de toplaag aan het delamineren is.  
Vervangen van deze deuren staat op korte termijn gepland.

Activiteit: 2022 Hvh  
Vervangen draaideur multiplex 3,00 st

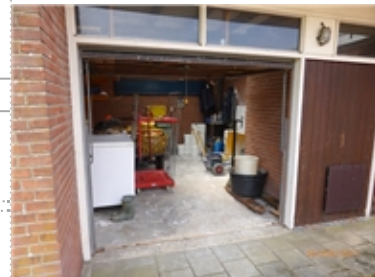
B7EM02 Corrosie

De onderste strip van de garagedeur is dusdanig aangetast door corrosie dat deze afgeslepen moest worden. Hierdoor is de kanteldeur enigzins onstabiel en loopt de deur aan op de zijkanalen.

Daarnaast is de coating op de deur verweerd.

Vervanging van de kanteldeur staat op korte termijn gepland.

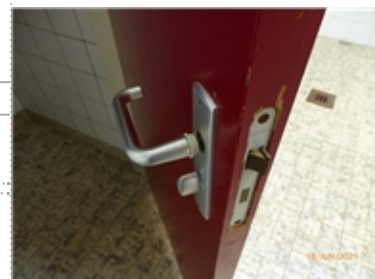
Enkele binnendeuren vertonen beschadigingen. Dit kan hersteld worden met uitvoering van het binnenschilderwerk.

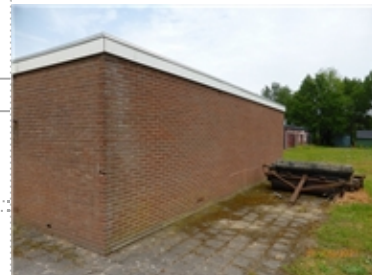
Het voegwerk wordt zachter. Plaatselijk zijn sporen van erosie geconstateerd. Het voegwerk is nog in redelijke staat.

Vervangen voegwerk platvol 284,00 m2

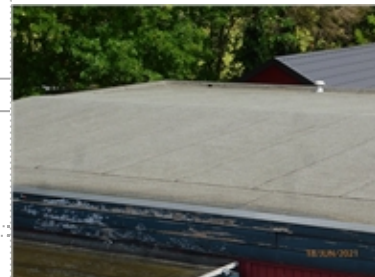
Het schilderwerk op de houten boeiboorden bladdert af.  
Vervangen van de boeiboorden staat op korte termijn gepland. Het schilderwerk is daardoor doorgeschoven in de meerjarenraming.

Schilderen boeiboord dekkend 18,45 m2

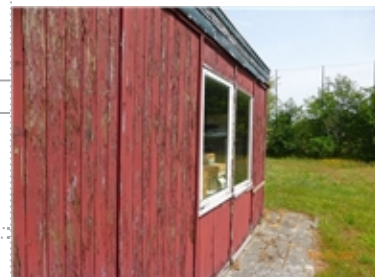
Het schilderwerk op de houten gevelbekleding bladdert af.  
Vervangen van de houten gevelbekleding staat op korte termijn gepland. Het schilderwerk is daardoor doorgeschoven in de meerjarenraming.

Schilderen gevelbekleding hout dekkend  
geprofileerd 114,00 m2

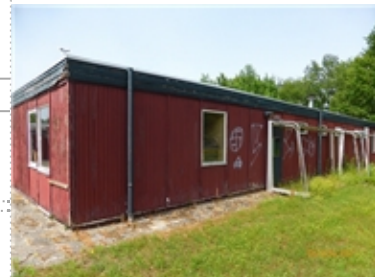
Activiteit: 2022 Hvh  
Vervangen boeiboorden zachthout 62,50 m1  
De houten boeiboorden vertonen houtrot.

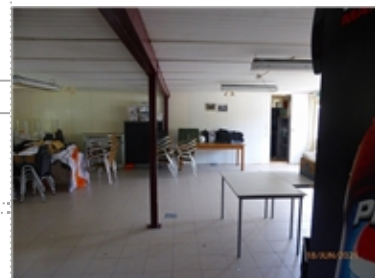
De dakconstructie van het gebouw buigt behoorlijk door. Ter ondersteuning is in het verleden een extra draagconstructie geplaatst.  
Het is onbekend of de huidige constructie voldoet. Visueel is een behoorlijke doorbuiging zichtbaar.  
Geadviseerd wordt om de constructie te laten beoordelen door een constructeur.

Activiteit: 2022 Hvh  
Constructief onderzoek 1,00 pst

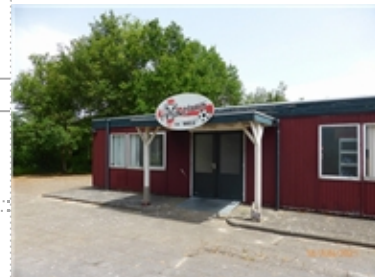
Activiteit: 2022 Hvh  
Vervangen draaideur zachthout borstw. + enkel glas 5,00 st  
De houten buitendeuren vertonen op diverse plekken houtrot.

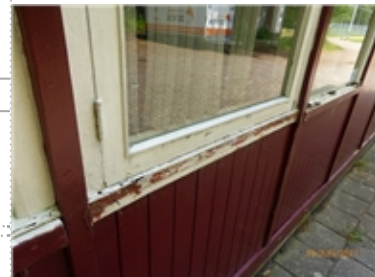
Het schilderwerk op de houten gevelkozijnen bladdert af. Vermoedelijk veroorzaakt door een te hoog vochtgehalte in het hout.  
Vervangen van de gevelkozijnen staat op korte termijn gepland. Het schilderwerk is daardoor doorgeschoven in de meerjarenraming.

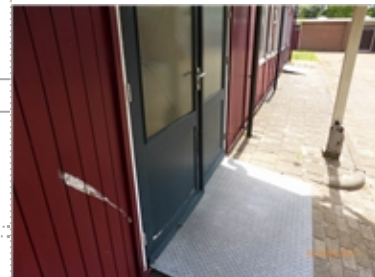
Het schilderwerk op de houten buitendeuren vertoont glans- en kleurverlies.  
Vervangen van de buitendeuren staat op korte termijn gepland. Het schilderwerk is daardoor doorgeschoven in de meerjarenraming.

Schilderen deur hout dekkend, tweezijdig 5,00 m2

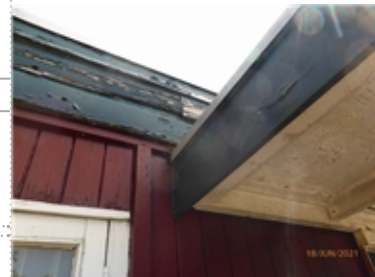
Het schilderwerk op de houten luifel bladdert af. Daarnaast is het schilderwerk sterk vervuild en verweerd.  
Vervangen van de luifel staat op korte termijn gepland. Het schilderwerk is daardoor doorgeschoven in de meerjarenraming.

Schilderen luifel hout dekkend 1,00 pst

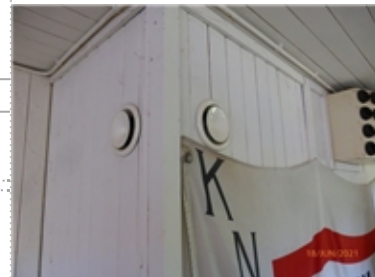
Het binnenschilderwerk vertoont beschadigingen en oogt grau en groezelig.

Schilderwerk, binnenzijde 209,50 bvo

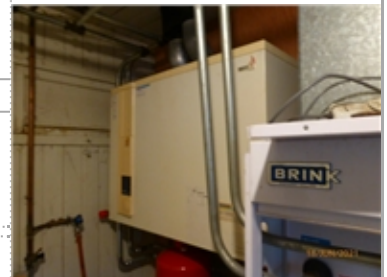
### 5121.32 Centraal, gasv. brandst., Cv ketel

De cv-ketel, Nefit Ecomline HR, bouwjaar 1994 is sterk verouderd.  
Risico op storing en uitval is aanwezig.

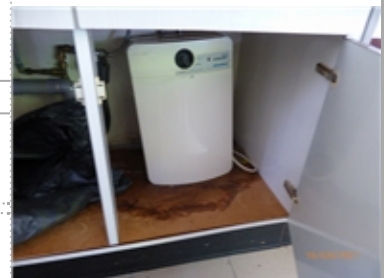
### 5321.11 Verwarmd tapw. Dir. verw., Boiler close-in

Veroudering elektrische boiler.

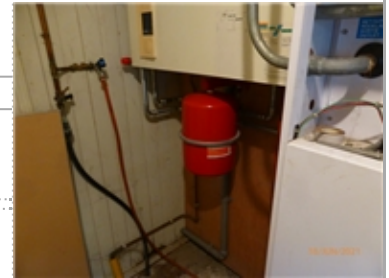
Activiteit: 2022 Hvh  
Vervangen expansievat inh. 35 ltr 1,00 st  
Vervanging ingepland op basis van theoretische technische levensduur.

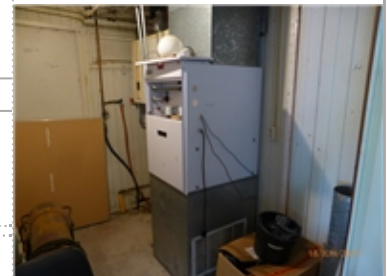
### 5630.20 Lucht, Alg., Luchtverhitters

Activiteit: 2022 Hvh  
Vervangen heater 33 kW 1,00 st  
De indirect gestookte luchttheater, bouwjaar 1994 is sterk verouderd.

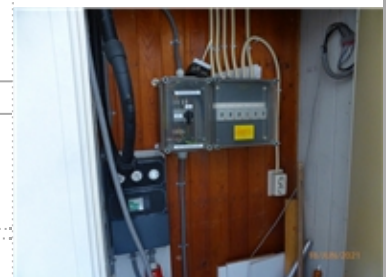
### 6151.02 Energie laagsp., Verdeel inrichting (eind)

Activiteit: 2022 Hvh  
Vervangen laagspanning verdeel inrichting < 10 groepen (licht/kracht) 1,00 st  
Veroudering groepenkast.

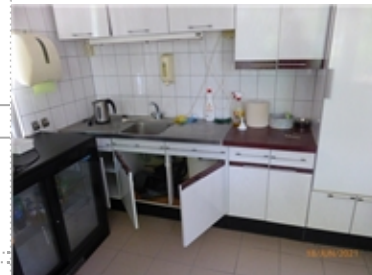
Het keukenblok is gedateerd en vertoont sporen en beschadigingen van jarenlang gebruik. Daarnaast is de bodem van de keuken aangetast door vocht, veroorzaakt door lekkage.

Vervangen keukenblok compleet inclusief inbouwapparatuur 1,00 st

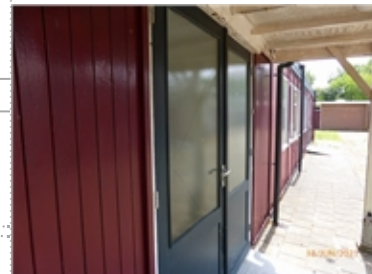
Op verschillende plekken is breuk van beglazing waargenomen. Vervanging beglazing is opgenomen bij de gevelkozijnen.

Elders opgenomen, kozijnen 38,00 m2

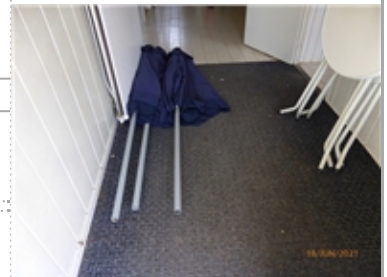
Activiteit: 2022 Hvh  
Vervangen schoonloopmat entreematten 5,00 m2  
Zichtbare slijtage schoonloopmat entree.

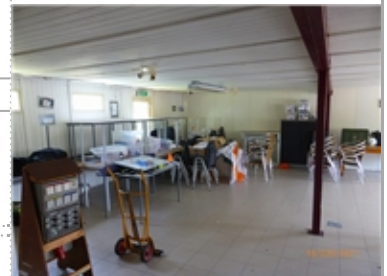
**4511.10 Verlaagd, Verl. plaf., Hout**

De plafonds vertonen een behoorlijke doorbuiging. Visueel is niet vast te stellen hoe de constructie in elkaar zit. Geadviseerd is om een constructief onderzoek uit te voeren. Vervanging plafonds staat op korte termijn gepland.

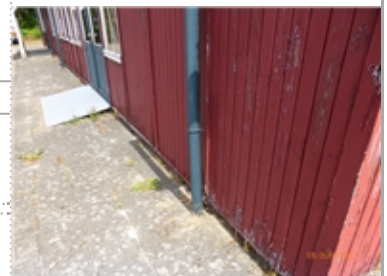
**4610.27 Bu. schild., Alg., Diversen Hemelwaterafvoer**

Het schilderwerk op de kunststof hemelwaterafvoeren vertoont kleur- en glansverlies.

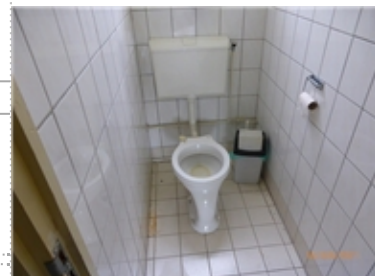
Het sanitair is verouderd en sporen van jarenlang gebruik zijn zichtbaar. Glazuurlaag is aangetast en niet meer te herstellen.

Vervangen closetpot compleet uitv. duoblok 2,00 st

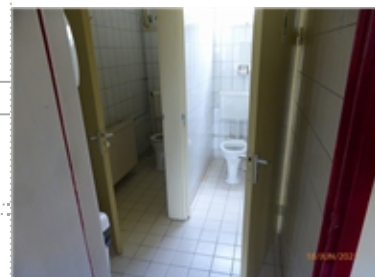
De wandtegels vertonen plaatselijk beschadigingen en er zijn oude schroefgaten zichtbaar.

Vervangen wandtegels 18,00 m2

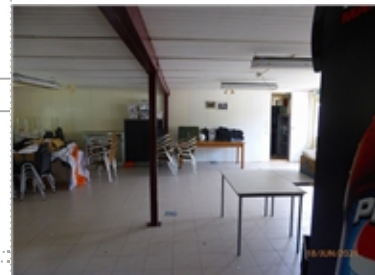
Activiteit: 2022 Hvh  
Reinigen vloertegels DHG tegels 170,00 m2  
Zichtbare vuilaanslag op vloertegels.

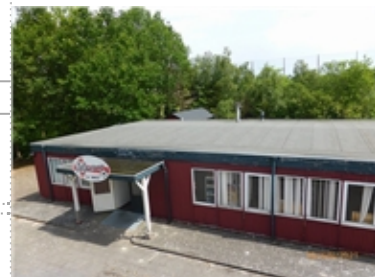
De bitumineuze dakafwerking is enkele jaren geleden vervangen. Blazen en plooiing is zichtbaar. Hieruit is te concluderen dat er vochttransport in de constructie aanwezig is.

Activiteit: 2038 Hvh  
Overplakken bitumineus SBS ongeballast 209,50 m2

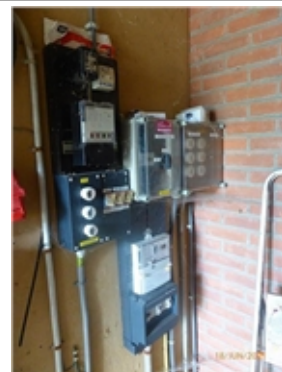
In de trafostation zijn drie aansluitingen ten behoeve van elektra aanwezig. Elke aansluiting bestaat uit een drie fase aansluiting. Alle elektra componenten zijn sterkverouderd. Laatste keuring door Enexis is in 2004 uitgevoerd. De gehele installatie oogt rommelig en zit onduidelijk in elkaar. Tekeningen en schema's ontbreken.

Vervanging staat op korte termijn gepland. Geadviseerd wordt om te onderzoeken of kan worden volstaan met minder aansluitingen. Dit bespaard ook op de vastrecht kosten.

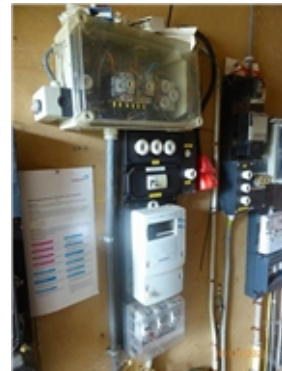
In de trafostation zijn drie aansluitingen ten behoeve van elektra aanwezig. Elke aansluiting bestaat uit een drie fase aansluiting. Alle elektra componenten zijn sterkverouderd. Laatste keuring door Enexis is in 2004 uitgevoerd. De gehele installatie oogt rommelig en zit onduidelijk in elkaar. Tekeningen en schema's ontbreken.

Vervanging staat op korte termijn gepland. Geadviseerd wordt om te onderzoeken of kan worden volstaan met minder aansluitingen. Dit bespaard ook op de vastrecht kosten.

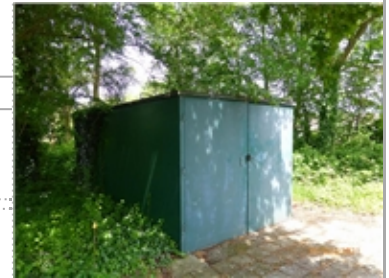
Het schilderwerk op de zeecontainer vertoont kleur- en glansverlies. Daarnaast zijn er plaatselijk beschadigingen en kale delen geconstateerd.

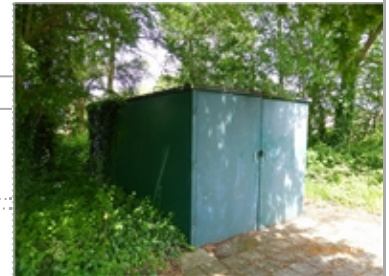
**4711.34 Dakafw., Vlak, Dakbedekking bitumineus SBS ongeballast**

De bitumineuze dakafwerking van de zeecontainer vertoont losse naden en overlappen. Op een aantal hoekpunten is de dakbedekking gescheurd.

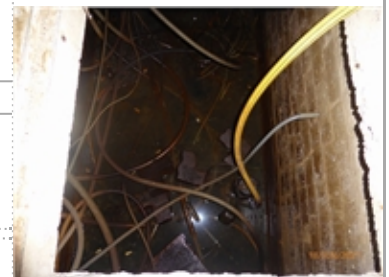
**5236.10 Afvalwater, Pompsysteem, Vuilwaterpomp**

Er staat relatief veel water in de kruipruimte van het trafo station. Een pomp is aanwezig voor afpompen van overtollig water.

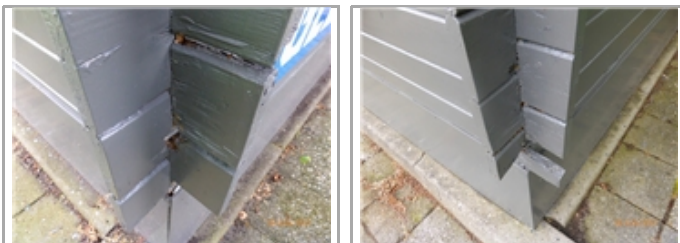
Het gebouw voor de kaartverkoop vertoont houtrot aan de constructieve verbindingen. De onderzijde is in het recente verleden al voorzien van versterkingsplaten. Daarnaast is het schilderwerk uitgevoerd. Vervanging van het opstal is binnen een termijn van 5 jaar te verwachten.

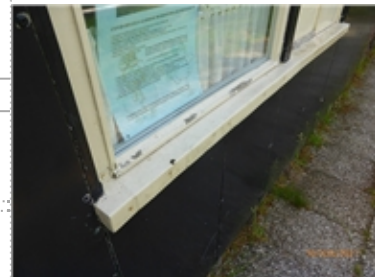
Het buitenschilderwerk op de houten gevelkozijnen bladdert af.  
Uitvoering van het buitenschilderwerk staat op korte termijn gepland.

Activiteit: 2022 Hvh  
Schilderen kozijn hout dekkend 11,00 m2

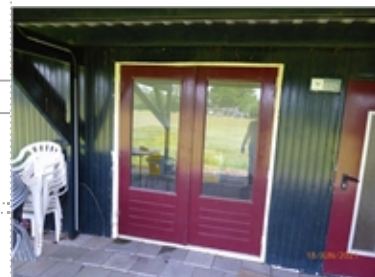
Het buitenschilderwerk op de houten buitendeuren, vertoont kleur- en glansverlies.  
Daarnaast krijgt het schilderwerk.  
Uitvoeren van het buitenschilderwerk staat op korte termijn gepland.

Activiteit: 2022 Hvh  
Schilderen deur hout dekkend, tweezijdig 4,00 st

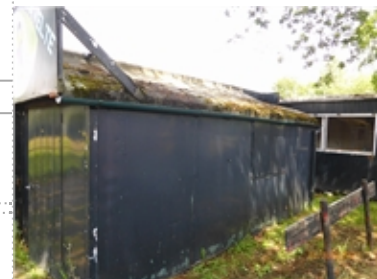
De bitumineuze dakafwerking verkeert in een matige staat. Sporen van gevorderde erosie en verwerking is zichtbaar. De dakbedekking is niet overal netjes gebrand en afgewerkt. Losse naden en overlappen in hoeken en ter plaatse van aansluitingen zijn zichtbaar.

Vervangen bitumineus SBS ongeballast + noodlaag 61,00 m2

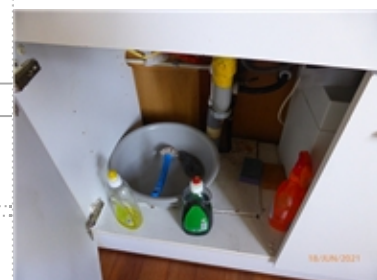
Vervanging elektrische boiler ingepland op basis van theoretische technische levensduur.

Vervangen close in 10 ltr 1,00 st

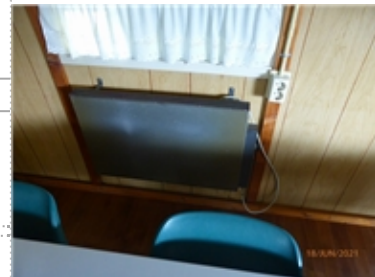
Activiteit: 2022 Hvh  
Vervangen elektrische kachel 3,00 st  
Verouderde elektrische gevelkachels.

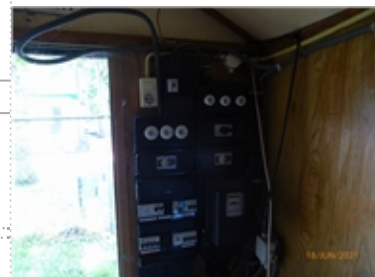
Activiteit: 2022 Hvh  
Vervangen laagspanning verdeel inrichting < 10 groepen (licht/kracht) 3,00 st  
Verouderde groepenkasten.

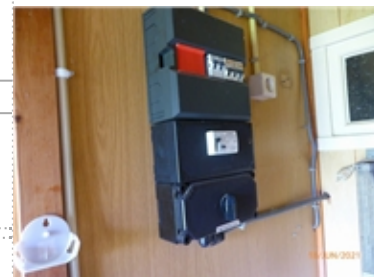
Activiteit: 2022 Hvh  
Vervangen laagspanning verdeel inrichting < 10 groepen (licht/kracht) 1,00 st  
Verouderde groepenkast.

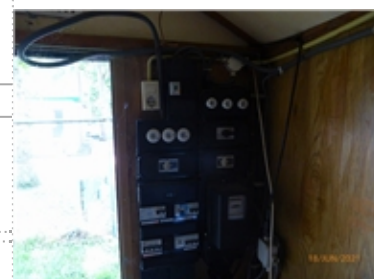
Activiteit: 2022 Hvh  
Vervangen bedrading 61,00 bvo  
De elektrische bedrading in het gebouw is verouderd. Er zijn twijfels over een juiste aanleg van de bedrading.

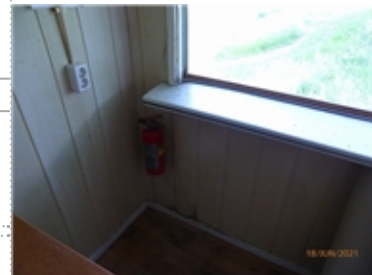
Het schakelmateriaal is over het algemeen gedateerd. Daarnaast wordt getwijfeld aan een juiste aanleg van de installatie.

Vervangen licht infra en schakelmateriaal 61,00 bvo

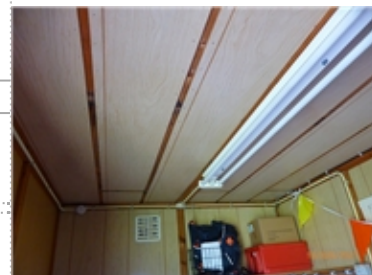
De verlichtingsarmaturen zijn sterk verouderd. Zijn niet voorzien van spiegeloptiek of beschermkap.

Vervangen armatuur TLD opbouw 11,00 st

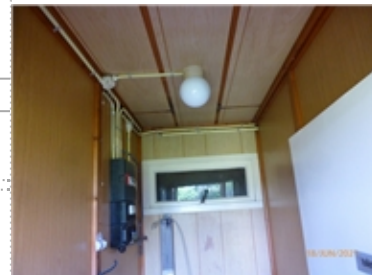
Activiteit: 2022 Hvh  
Vervangen armatuur PL opbouw 1,00 st  
Vervanging ingepland op basis van theoretische technische levensduur.

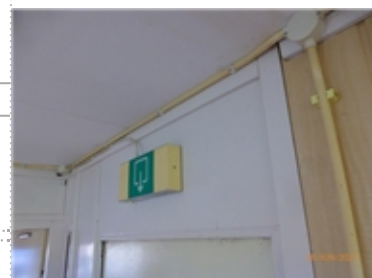
Activiteit: 2022 Hvh  
Vervangen noodverlichting LED met pictogram compleet 2,00 st  
De aanwezige noodverlichting is sterk verouderd, niet voorzien van accu, heeft niet zijn eigen spanning.

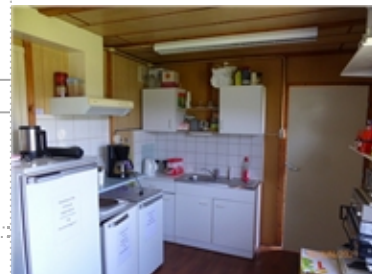
Activiteit: 2022 Hvh  
Vervangen keukenblok inclusief bovenkasten 1,00 st  
Het aanwezige keukenblok vertoont sporen van jarenlang gebruik. Kastdeuren hangen scheef en sluiten niet meer goed. Aanwezige planken hangen door. Daarnaast zijn mechanische beschadigingen zichtbaar.

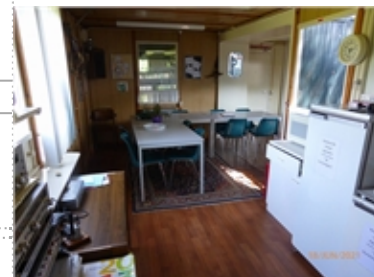
Plaatselijk veert de houten vloer door. De oorzaak is visueel niet vastgesteld. Het zou kunnen zijn dat er rotte vloerdelen aanwezig zijn.

Herstellen 1,00 pst

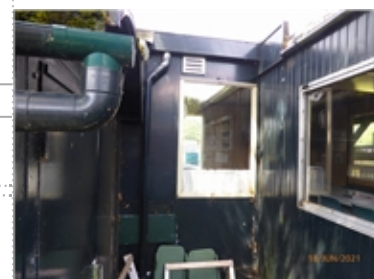
Het schilderwerk op de pvc hemelwaterafvoeren bladdert af.

Schilderwerk hemelwaterafvoer 12,00 m1

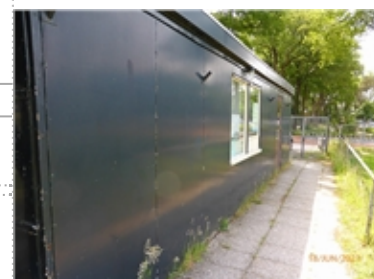
Het buitenschilderwerk op de volkern beplating vertoont kale delen en beschadigingen.

Schilderen gevelbekleding volkern 58,00 m2

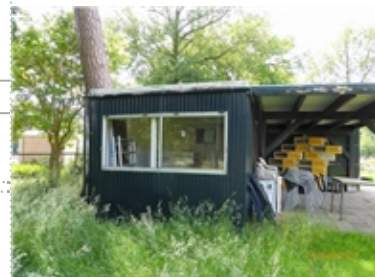
Activiteit: 2022 Hvh  
 Schilderen luifel hout dekkend 1,00 pst  
 Het schilderwerk op de houten constructie bladdert af.

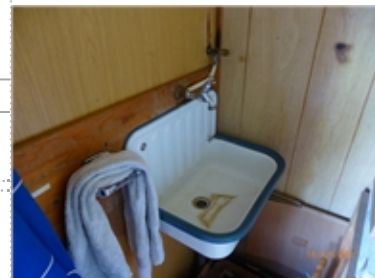
Activiteit: 2025 Hvh  
 Vervangen uitstortgootsteen 1,00 st  
 Aantasting materiaal zichtbaar.

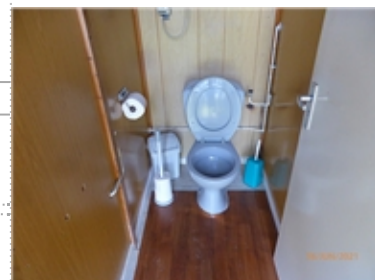
Activiteit: 2025 Hvh  
 Vervangen closetpot compleet uitv. duoblok 1,00 st  
 Het aanwezige toilet is gedateerd en vertoont aantasting van de glazuurlaag.

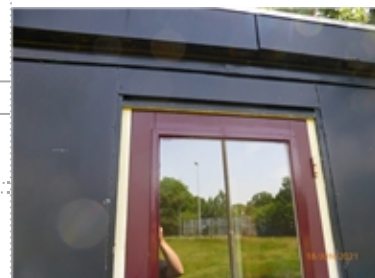
Schilderwerk op de kunststof boeiboorden bladdert incidenteel.

Schilderen boeiboord dekkend 14,00 m1

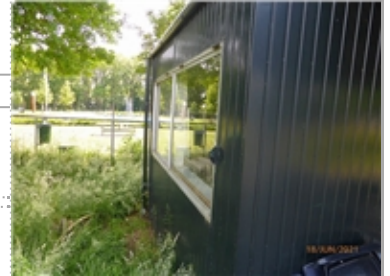
Activiteit: 2022 Hvh  
Schilderen gevelbekleding hout dekkend 58,00 m2  
Het schilderwerk op de houten gevelbekleding vertoont glansverlies.
