# Verkeerskundig beheer VRIEL04 Etten-Leur

NL23-648800269-50993

Versie 1.1 - DEFINITIEF

23 augustus 2023

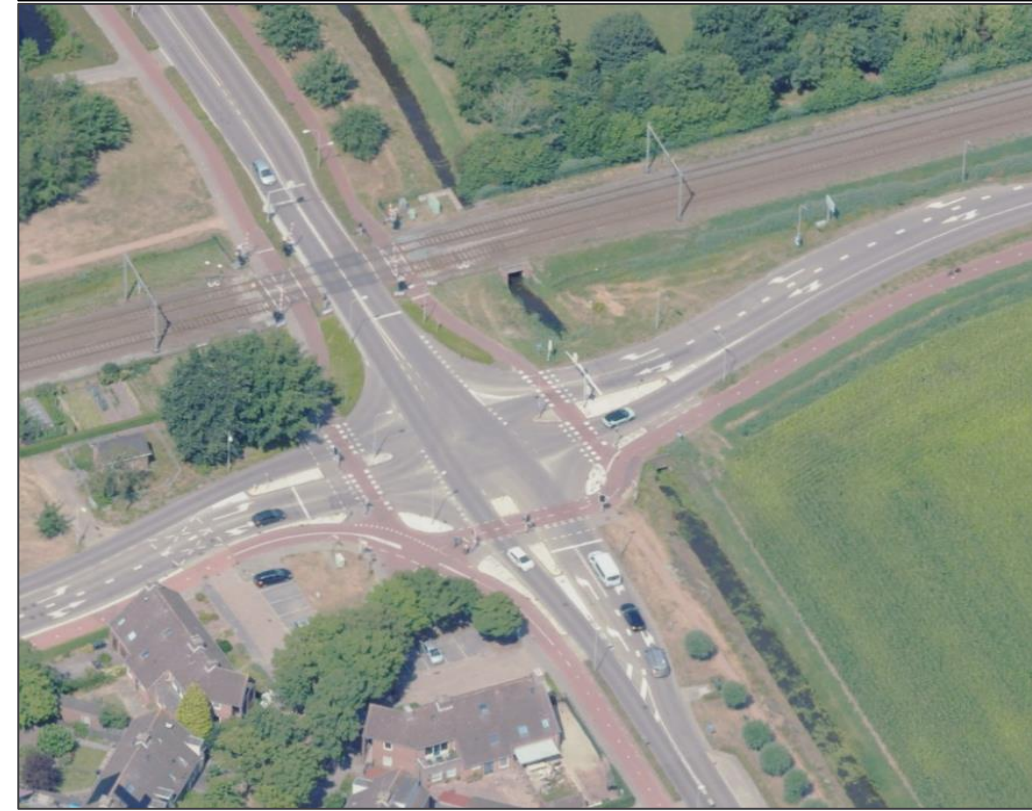
- Het kruispunt bevindt zich aan de oostkant van Etten-Leur.
- Zorgt voor de ontsluiting van de Liesbosweg met de Lage Vaartkant.
- Het kruispunt heeft vier takken met allen twee rijstroken, uitgezonderd de noordelijk tak.
- De westelijke, zuidelijke en oostelijke tak hebben oversteekvoorzieningen voor het langzaam verkeer (fietzers, voetgangers).
- Direct naast het kruispunt bevindt zich een spoorwegovergang in de spoorlijn Breda – Roosendaal.
- De verkeerslichten zijn in 2012 geplaatst op bestaande infrastructuur en kennen daardoor diverse gecombineerde richtingen en deelconflicten.

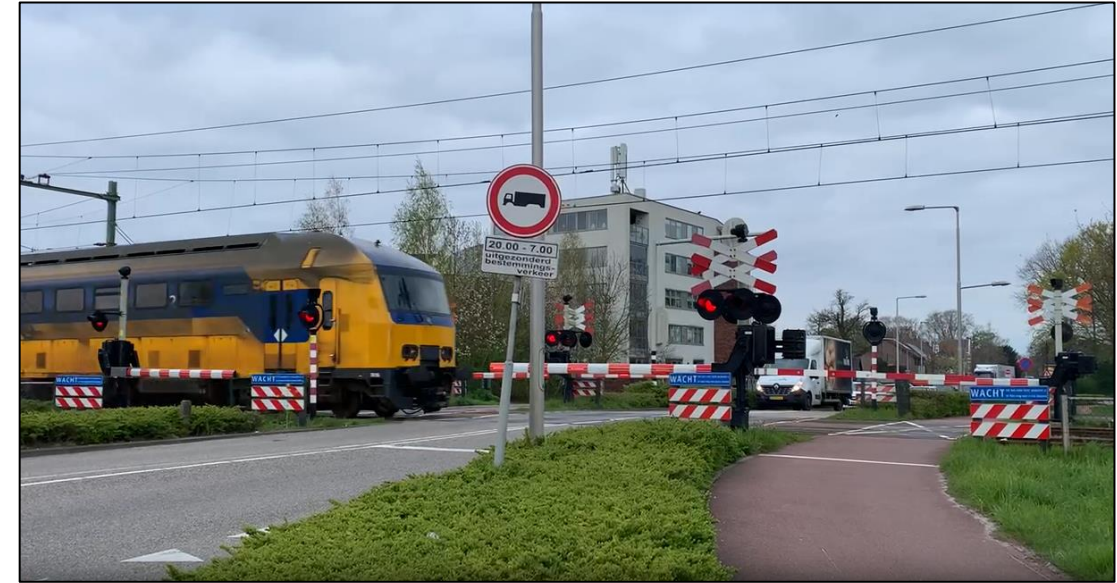
- Het kruispunt wikkelt het verkeer snel en soepel af, maar is beperkt in de capaciteit.
- Dit heeft diverse oorzaken:
  - de spoorwegovergang maakt het vrijwel onmogelijk extra rijstroken aan te brengen en het verkeer te verdelen;
  - de aanwezige deelconflicten zorgen ervoor dat conflicterend verkeer moet wachten op het kruispuntvlak;
  - de gecombineerde opstelstroken zorgt voor beperkte opstelcapaciteit én flexibiliteit in de regeling.
- Hierdoor ontstaat er met name op de noordelijk tak soms overstaan.
- Fietzers hebben een korte wachttijd; grotere groepen kunnen over het algemeen in één keer oversteken.
- De cyclustijd (tijd die nodig is om alle richtingen 1x groen te geven) op het kruispunt is niet hoger dan 80 seconden.
- De ontruimingstijden zijn correct en zorgen niet voor gevaarlijke situaties.
- Het busverkeer krijgt geen prioriteit.

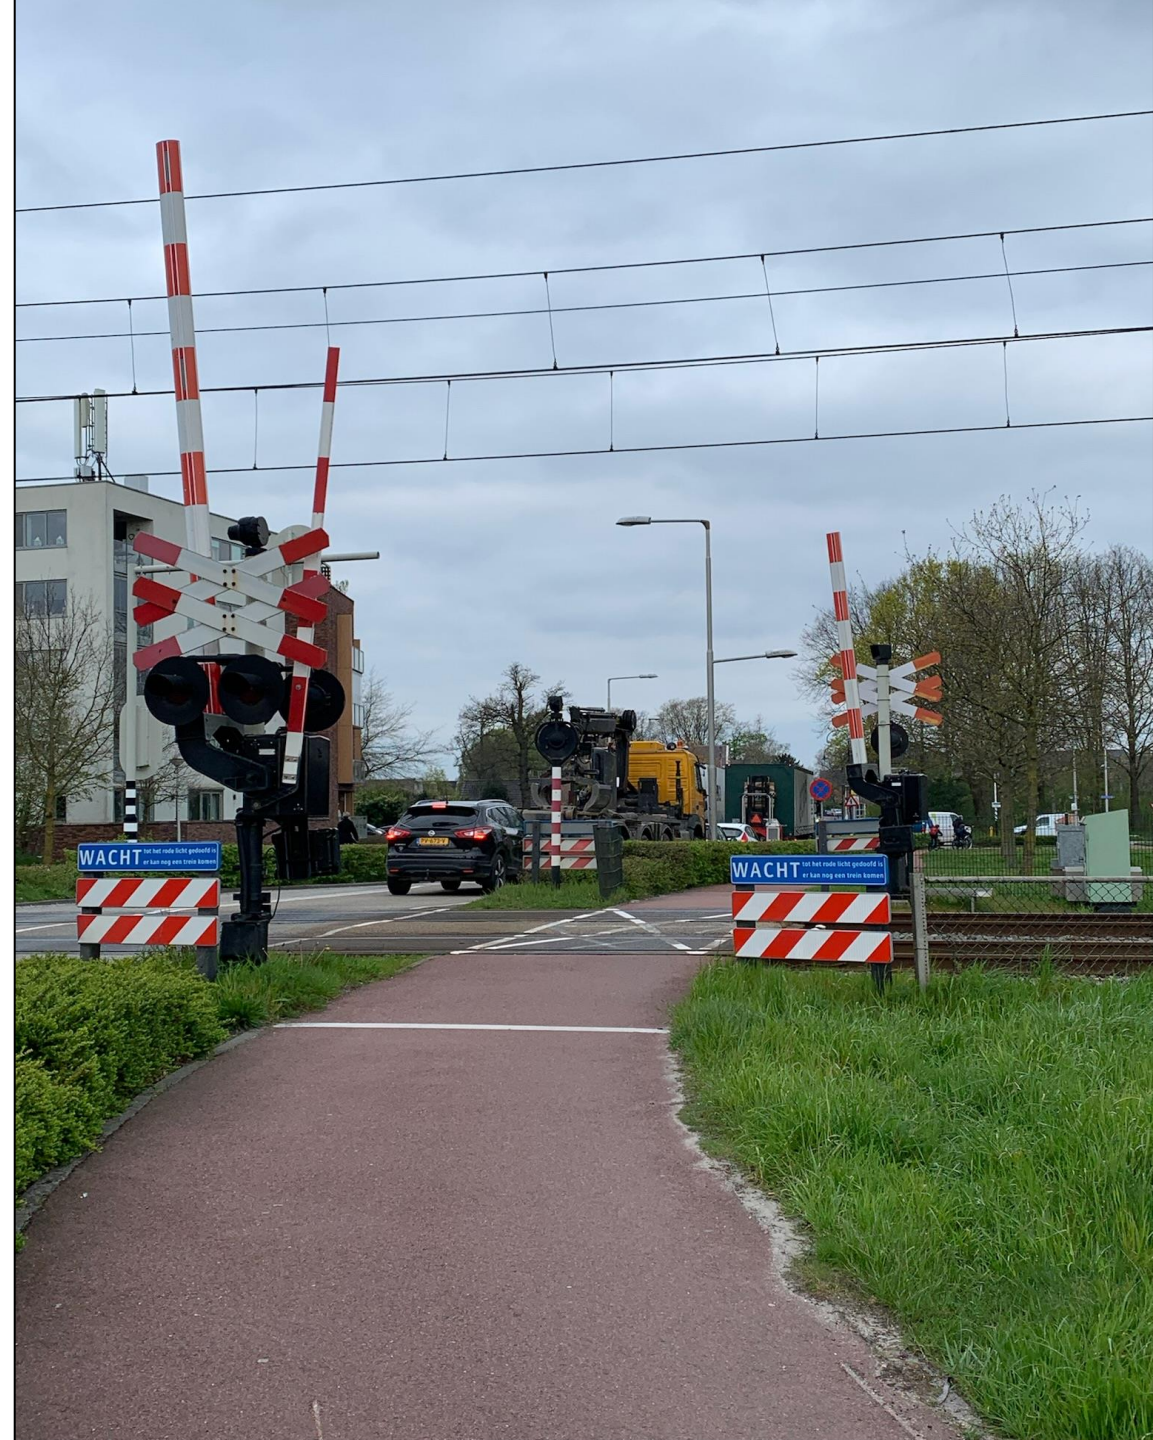
- Voorafgaand aan de verkeersobservatie heeft gemeente Etten-Leur aangegeven diverse keren klachten van buurtbewoners te hebben ontvangen. Zij hebben last van langzaam rijdend- en stilstaand verkeer in de straat Lichttorenhoofd, nabij VRI EL04.
- De oorzaak hiervan ligt in het nabijgelegen kruispunt Lichttorenhoofd, Vijfhuizenweg en Kloosterlaan. Deze heeft een onverwacht groot effect op de verkeersafwikkeling in de directe omgeving en vormt dus een belangrijk probleem in de verkeersafwikkeling in de omgeving.
- De voorrangsregelingen hier zorgen ervoor dat verkeer op elkaar moet wachten. Hierdoor wordt doorrijden zwaar beperkt.
- In de ochtendspits heeft met name verkeer uit de wijk moeite met oprijden, al geldt dit in mindere mate ook voor afrijdend verkeer uit het zuiden.
- Hierbij komt in enkele gevallen zelfs verkeer op de spoorwegovergang te staan.

- Anders inrichten nabijgelegen kruispunt met de Vijfhuizenweg, waaronder het aanpassen van de voorrangsregelingen, om zo de doorstroming te vergroten.

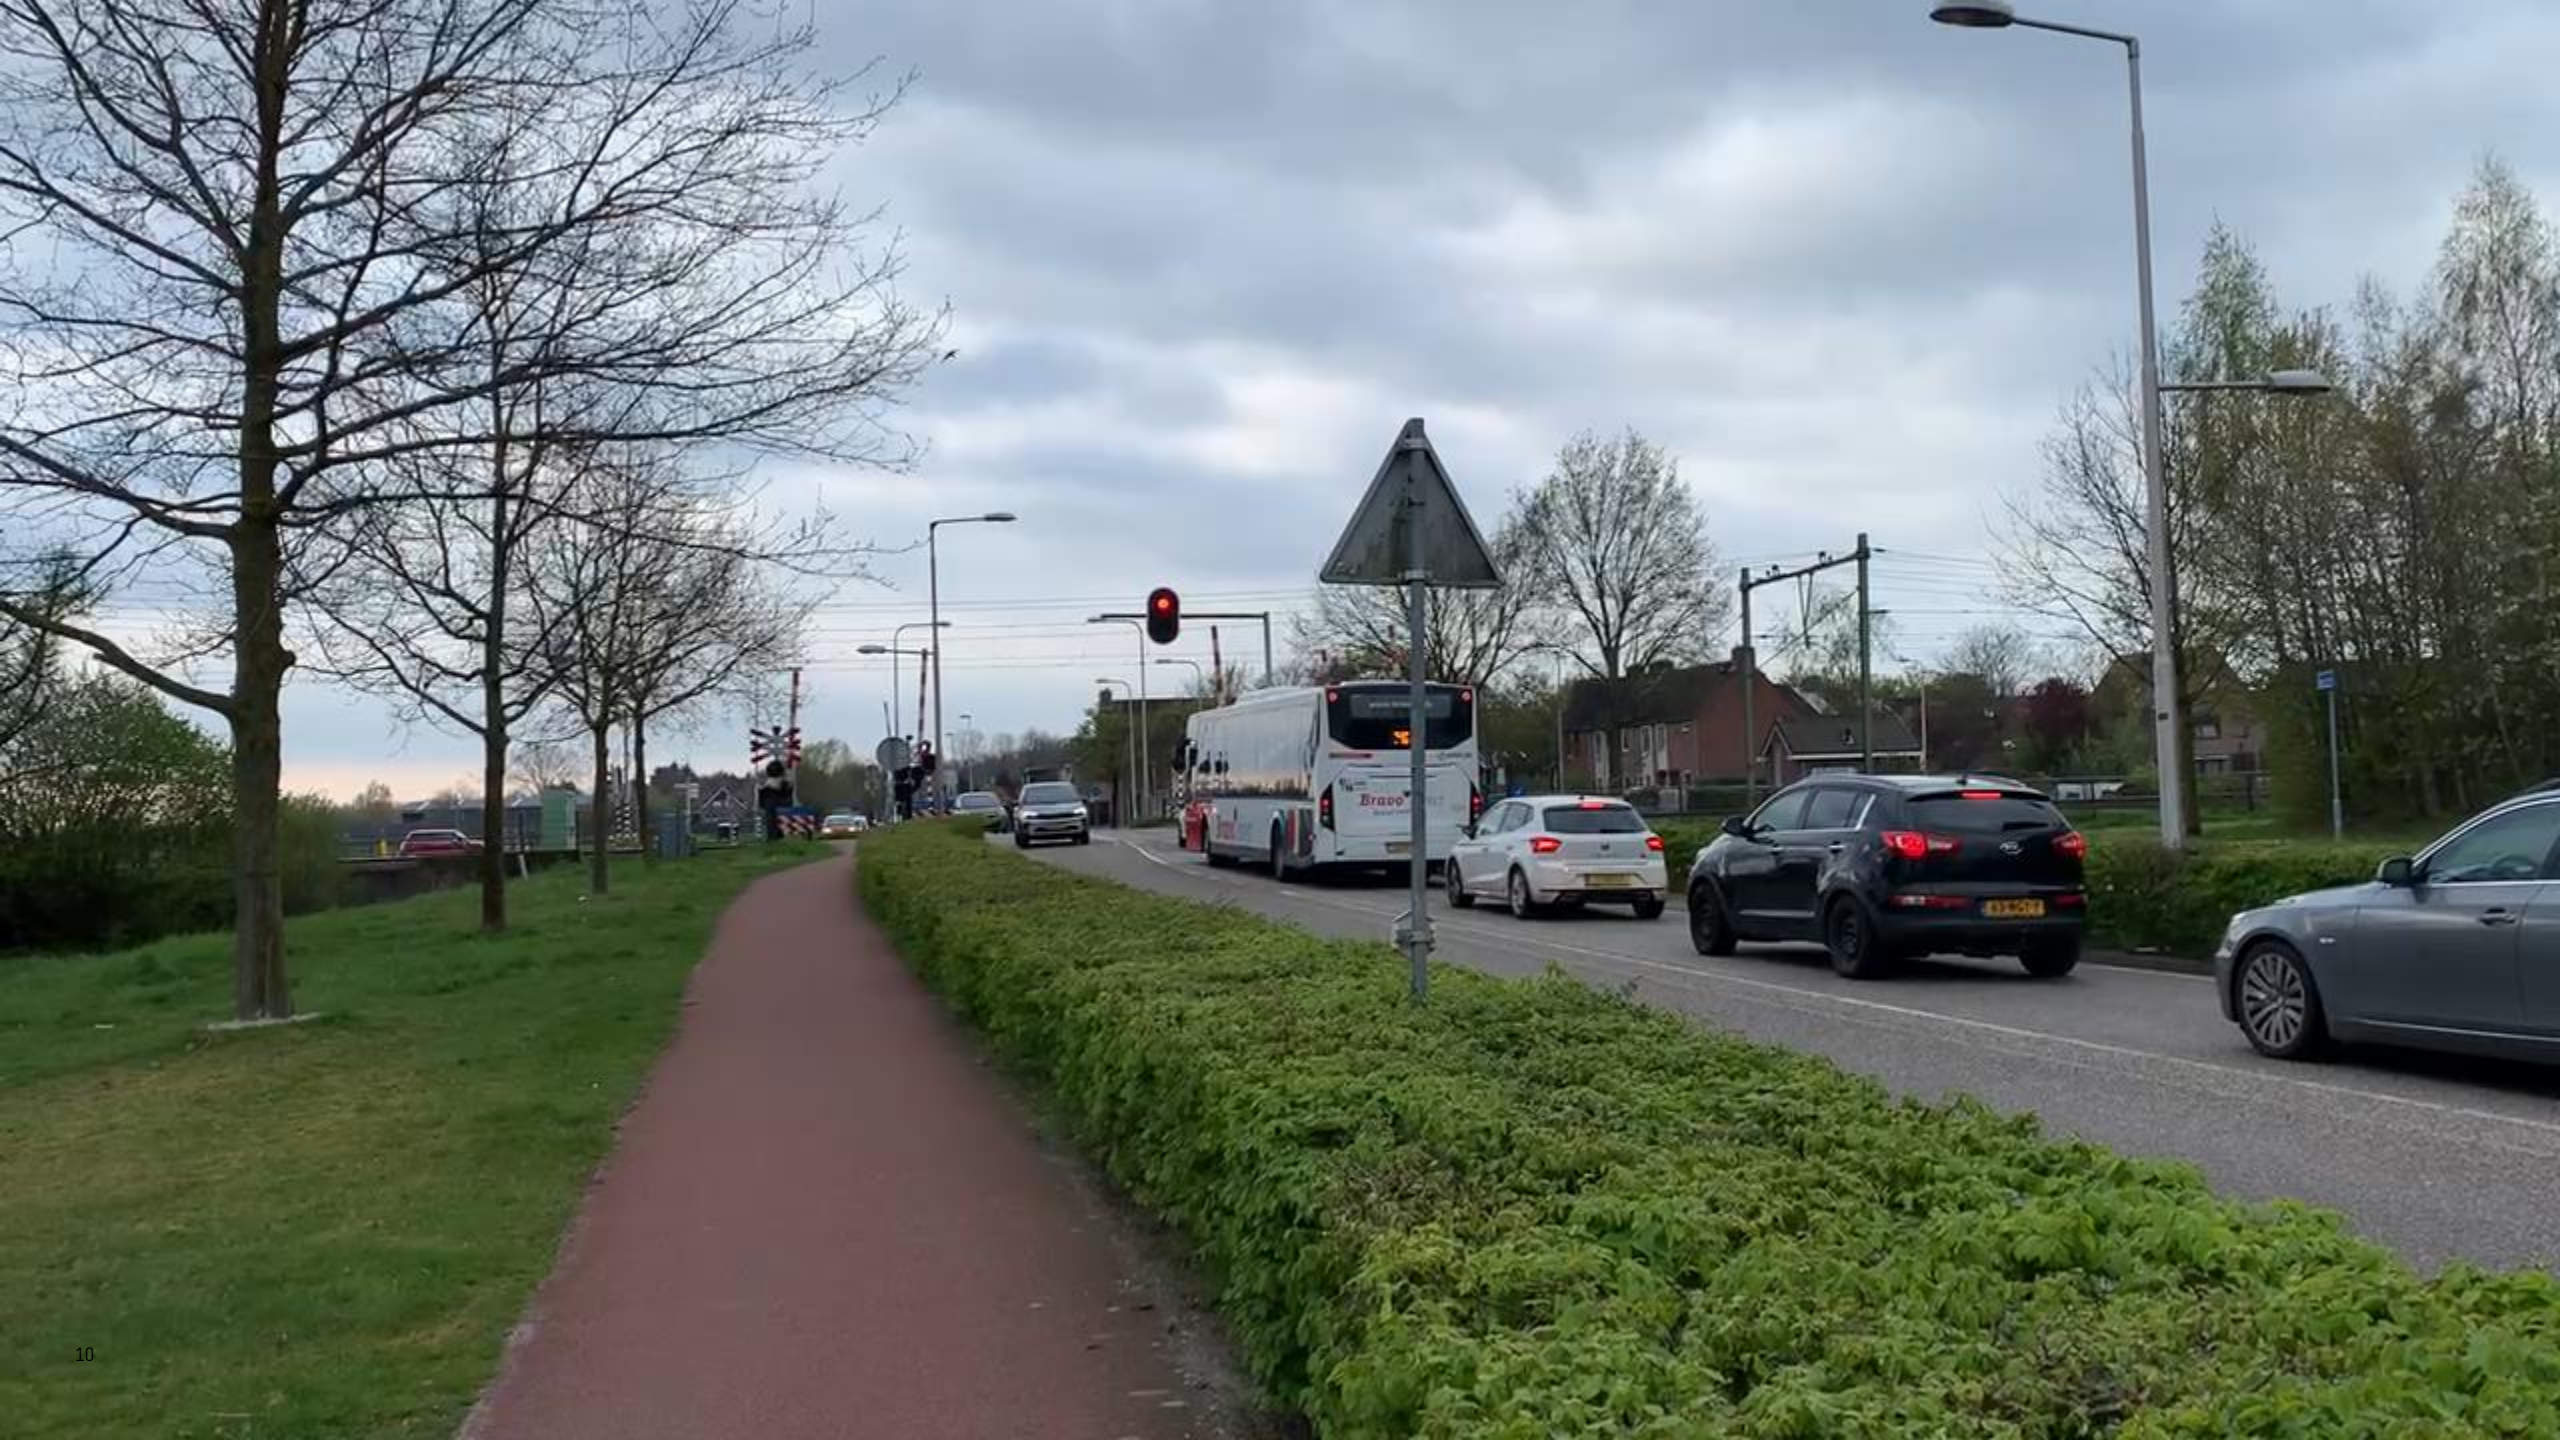
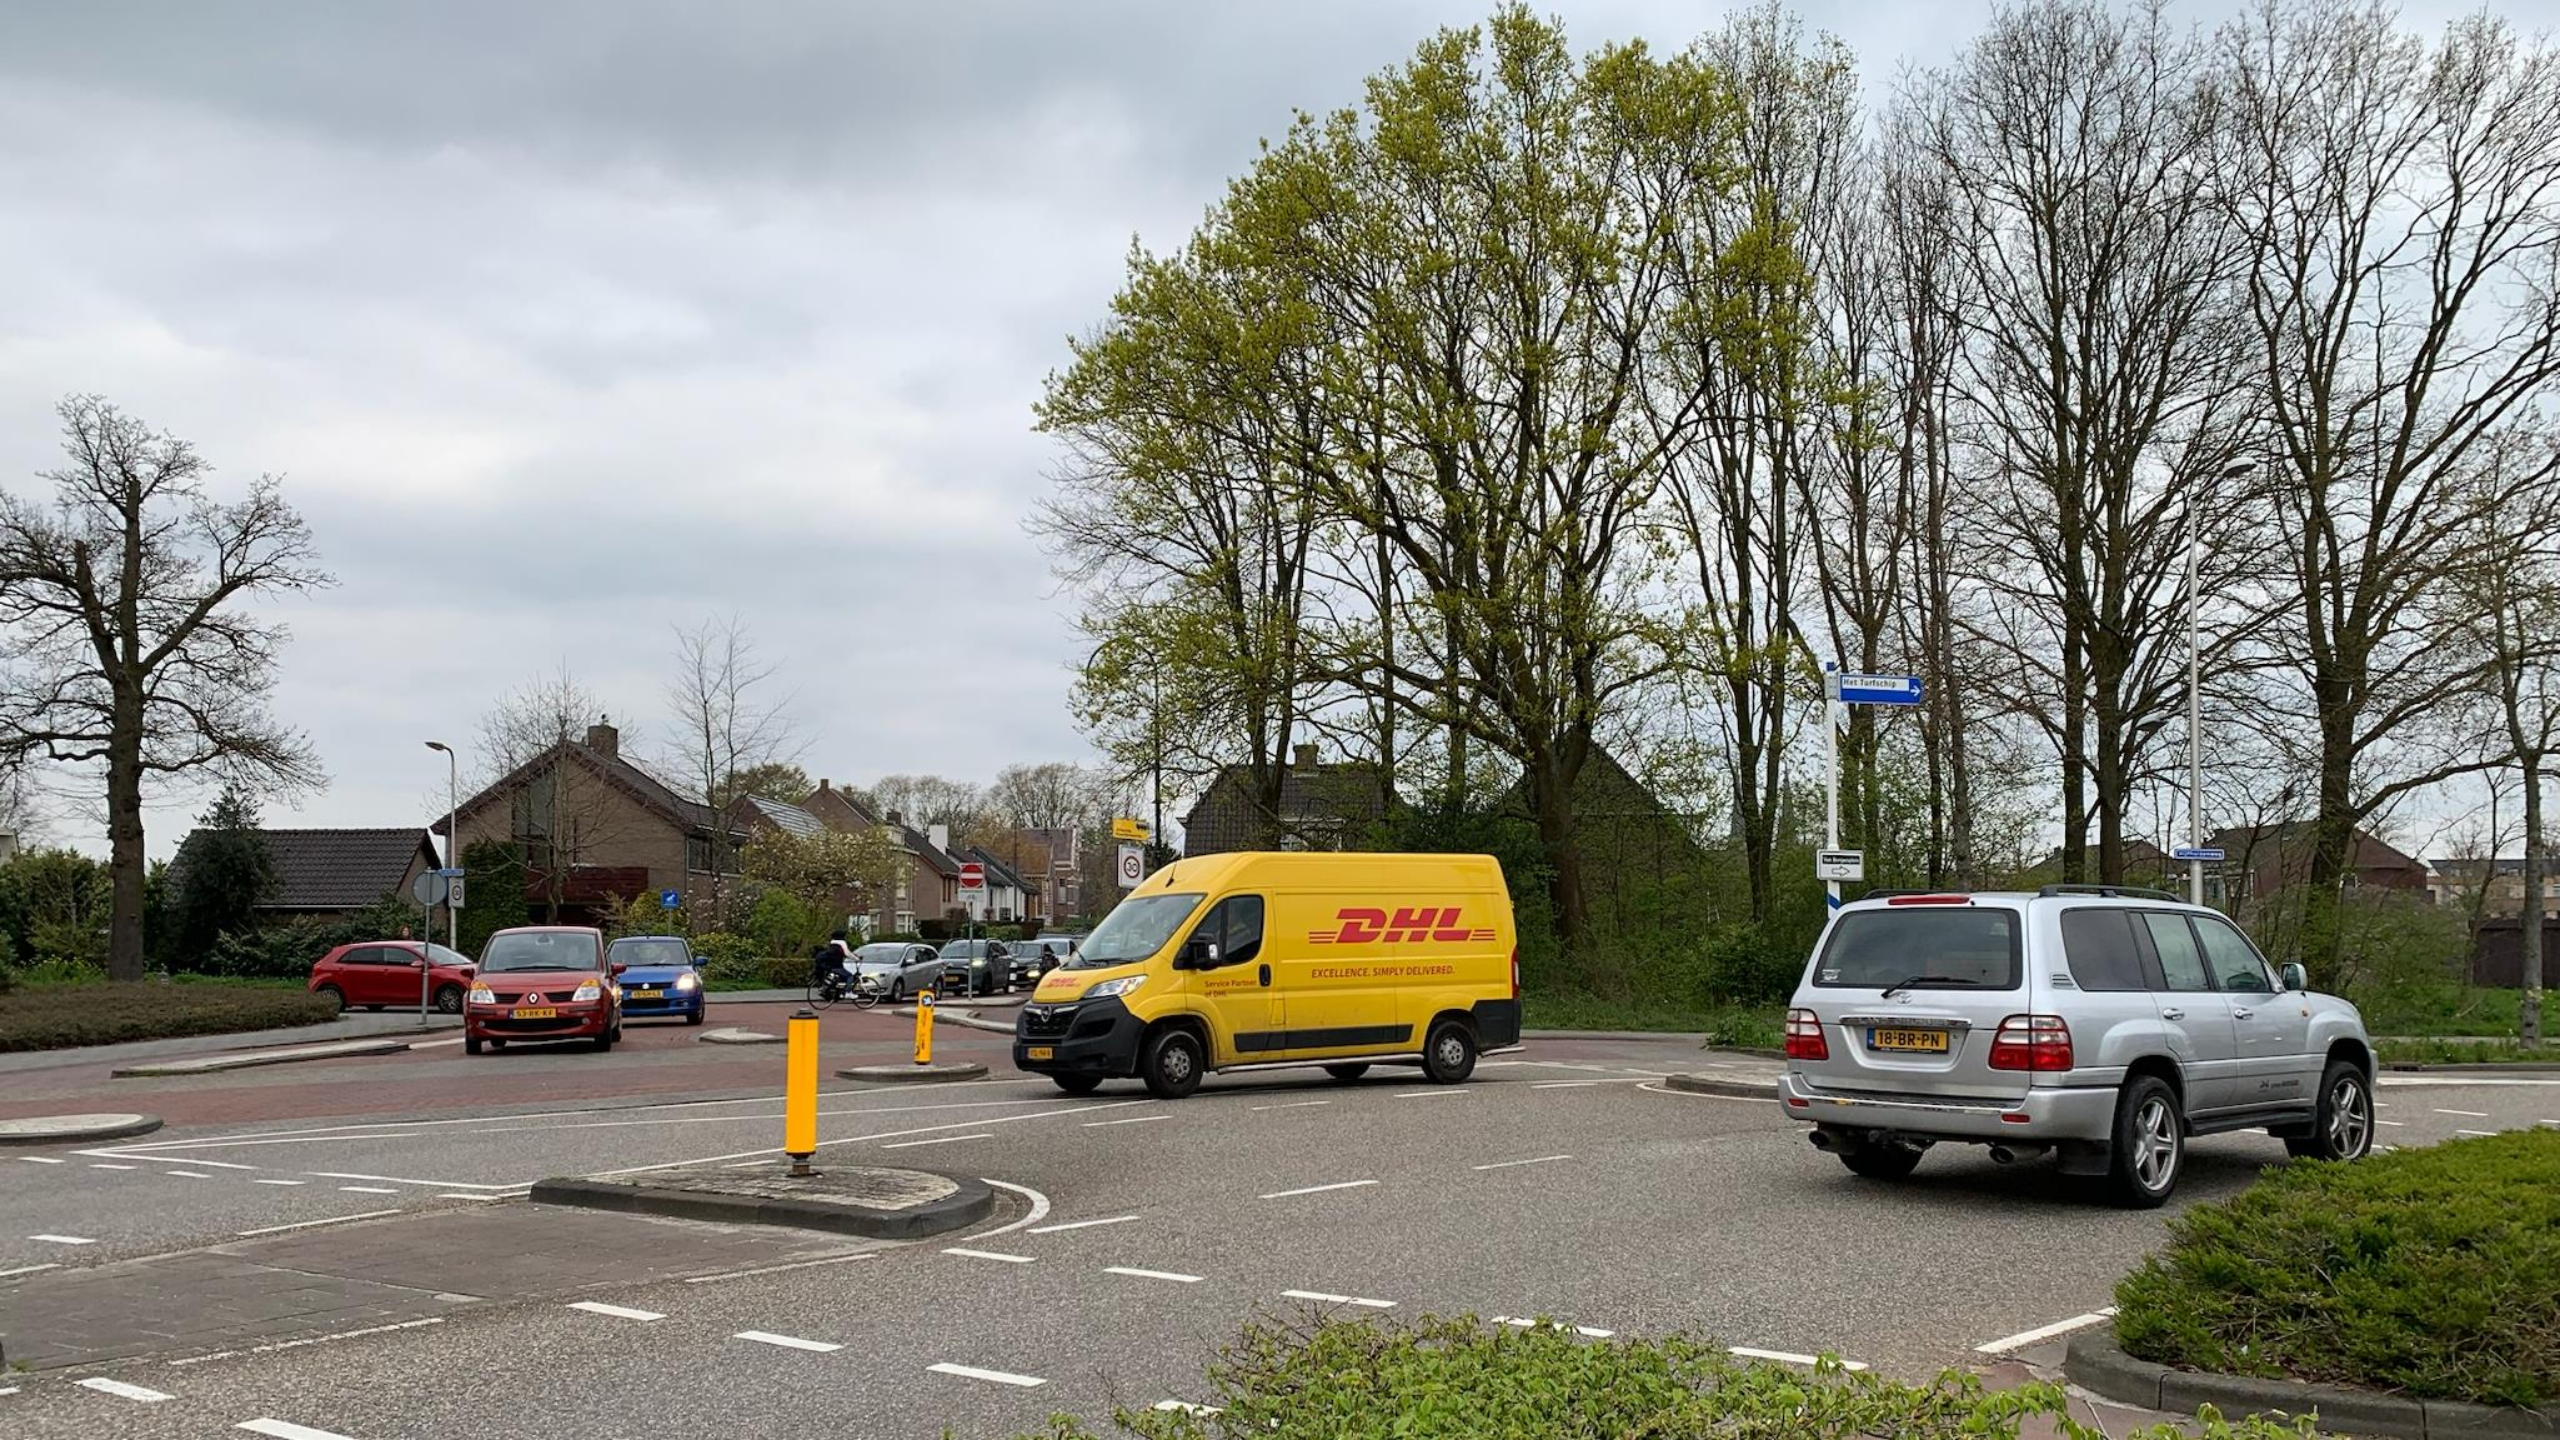
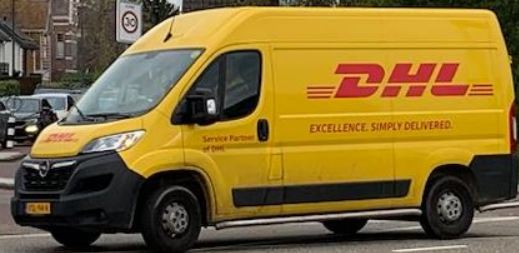
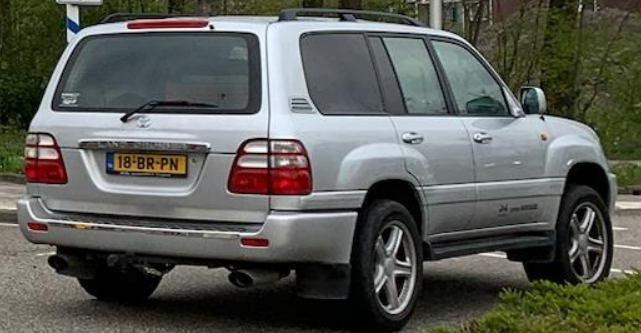
- De verschillende voorrangsituaties zorgen voor opstoppen en uiteindelijk lange wachtrijen in de spitspieken.
- Doordat verkeer moeilijk kan oprijden, ontstaan in de straat Lichttorenhoofd lange wachtrijen.
- Met name na een sluiting van de spoorwegovergang (zo'n 6x per uur) komt dit voor.
- Doorgaand fietsverkeer ondervindt hier vrijwel geen hinder van, maar het levert wel onveilige situaties op.
- Voorbeeld: verkeer uit het noorden heeft bij kruispunt A voorrang op verkeer uit het zuidoosten, maar moet vervolgens voorrang verlenen op kruispunt B. Verkeer van kruispunt B naar A komt dan vast te staan, waarna ook het verkeer uit het zuiden niet verder kan.
- Sweco heeft hier eerder onderzoek naar uitgevoerd; zie bijgevoegde rapportages en schetsen.

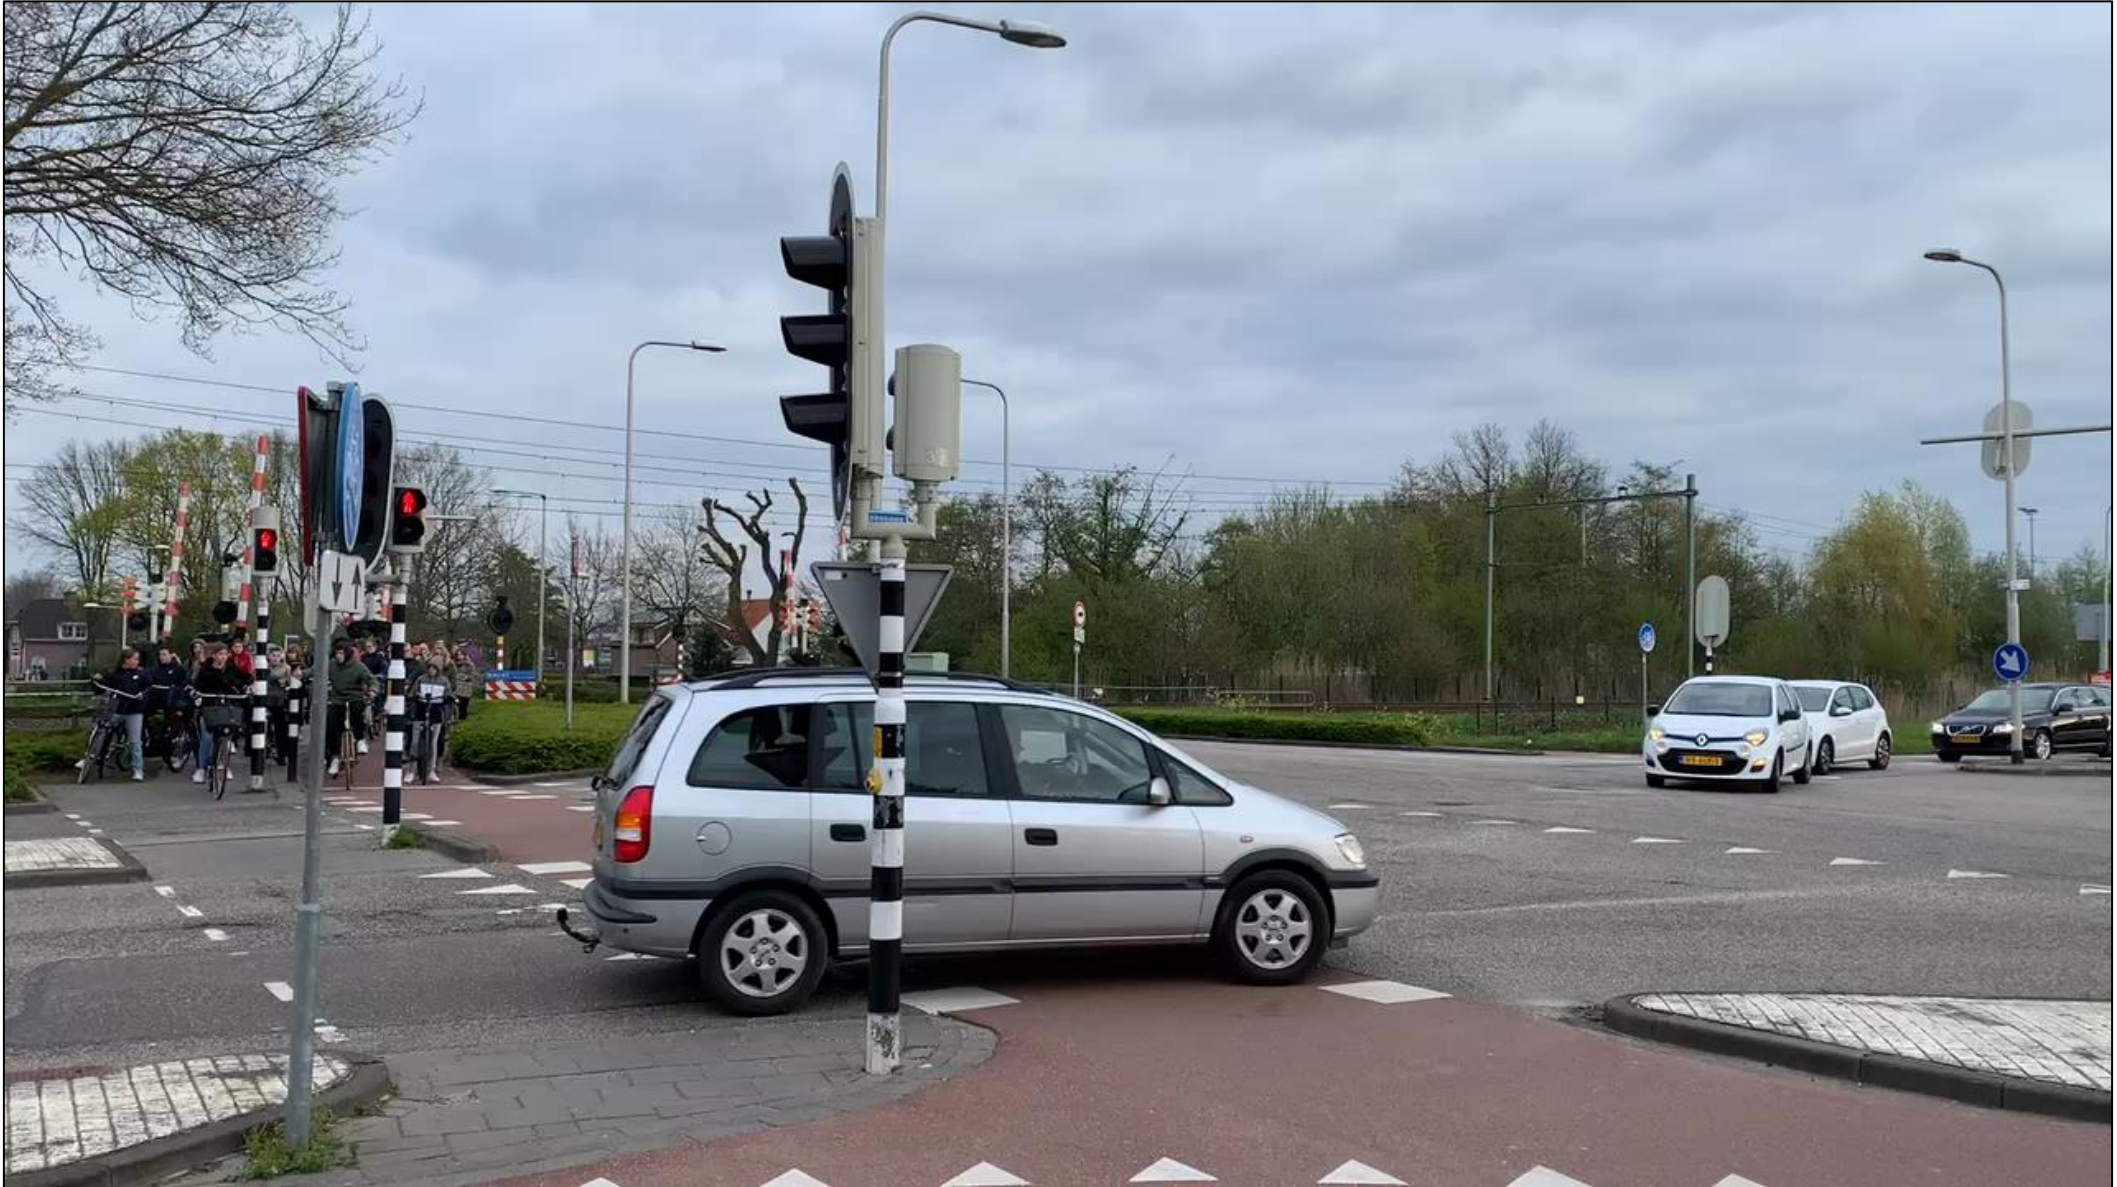
Goed zichtbaar: groepen fietsers, deelconflict en doorstroming vanaf noordkant.

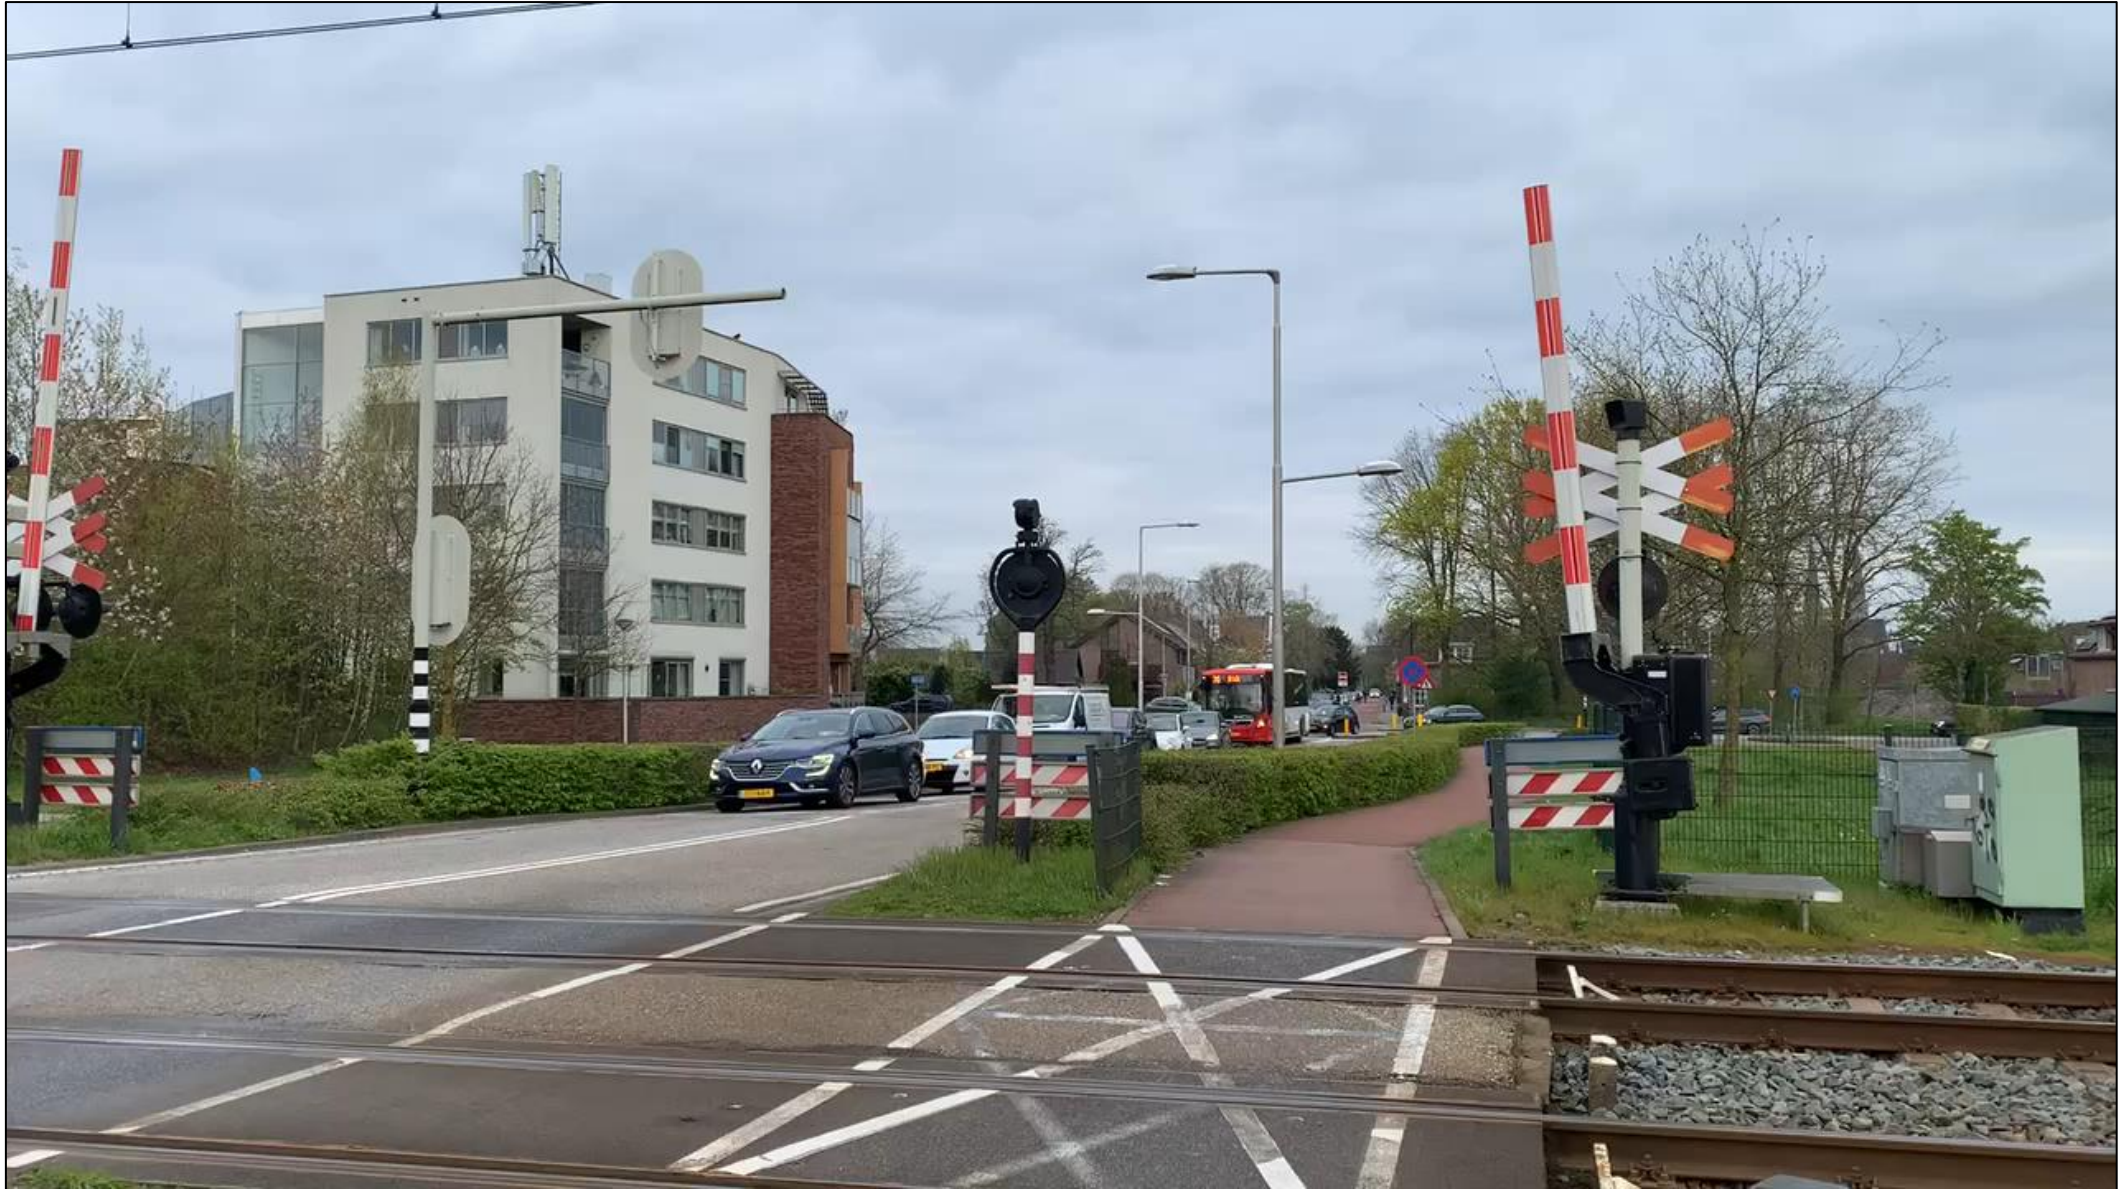
Goed zichtbaar: Vlotte doorstroming, bus zonder prioriteit, overzicht kruispunt.

- Toevoegen van KAR in de regeling om bussen prioriteit te geven als zij te laat zijn.
- Het toepassen van Intergroen voor onder andere de conflicten van/naar de spoorwegovergang (noord). De verwachting is echter dat de huidige automaat dit niet ondersteund. Deze wordt volgens planning in 2027 vervangen.
