**Bestemmingsplan Hoekstraat 27
te Schaijk
Gemeente Landerd
Bijlagenboek**

Rapportnummer:	P02616_bijlagen
IMRO-identificatienummer:	NL.IMRO.1991.BPsch2022hoekstr27-VA01
Datum:	8 juni 2023
Opdrachtgever:	Pawolar Vastgoedontwikkeling
Projectteam BRO:	JRi, JvdA, TSc
Bron foto kaft:	BRO Hollandse Hoogte 12
Beknopte inhoud:	Bijlagen, bestemmingsplan ten behoeve van de woning- bouwontwikkeling op het Fixet-terrein aan de Hoekstraat 27 te Schaijk (gemeente Landerd)

AKOESTISCH ONDERZOEK BESTEMMINGSPLAN

HOEKSTRAAT 27 TE SCHAIJK

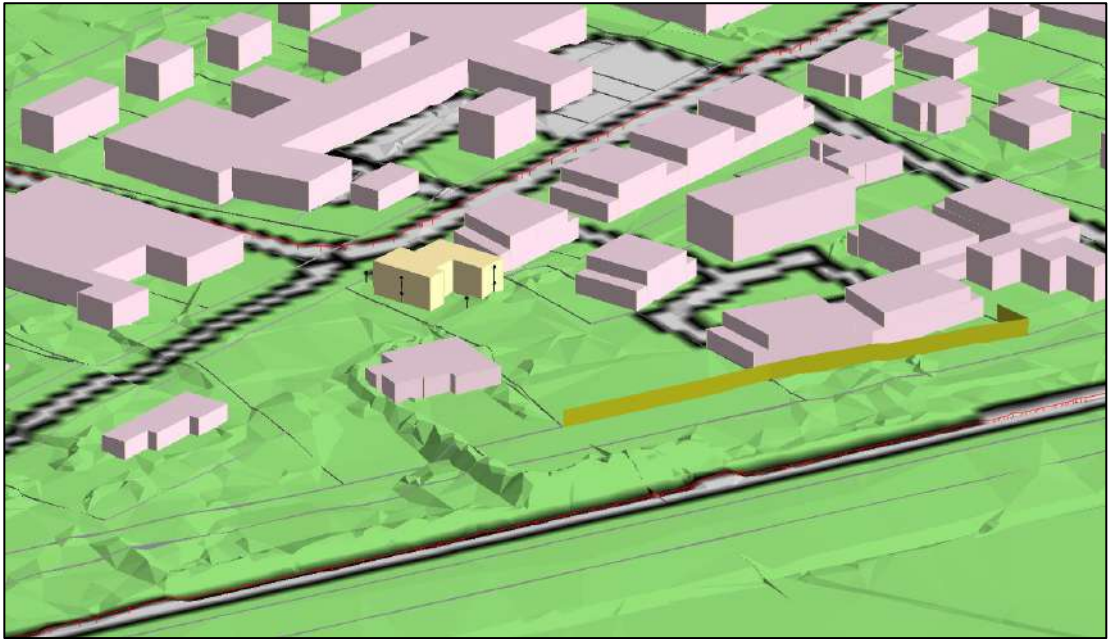
Berekeningen zijn uitgevoerd met het computerprogramma Geomilieu V2020.1. Hieronder is een 3D projectie van een deel van het rekenmodel (wegverkeerslawaaï) weergegeven.

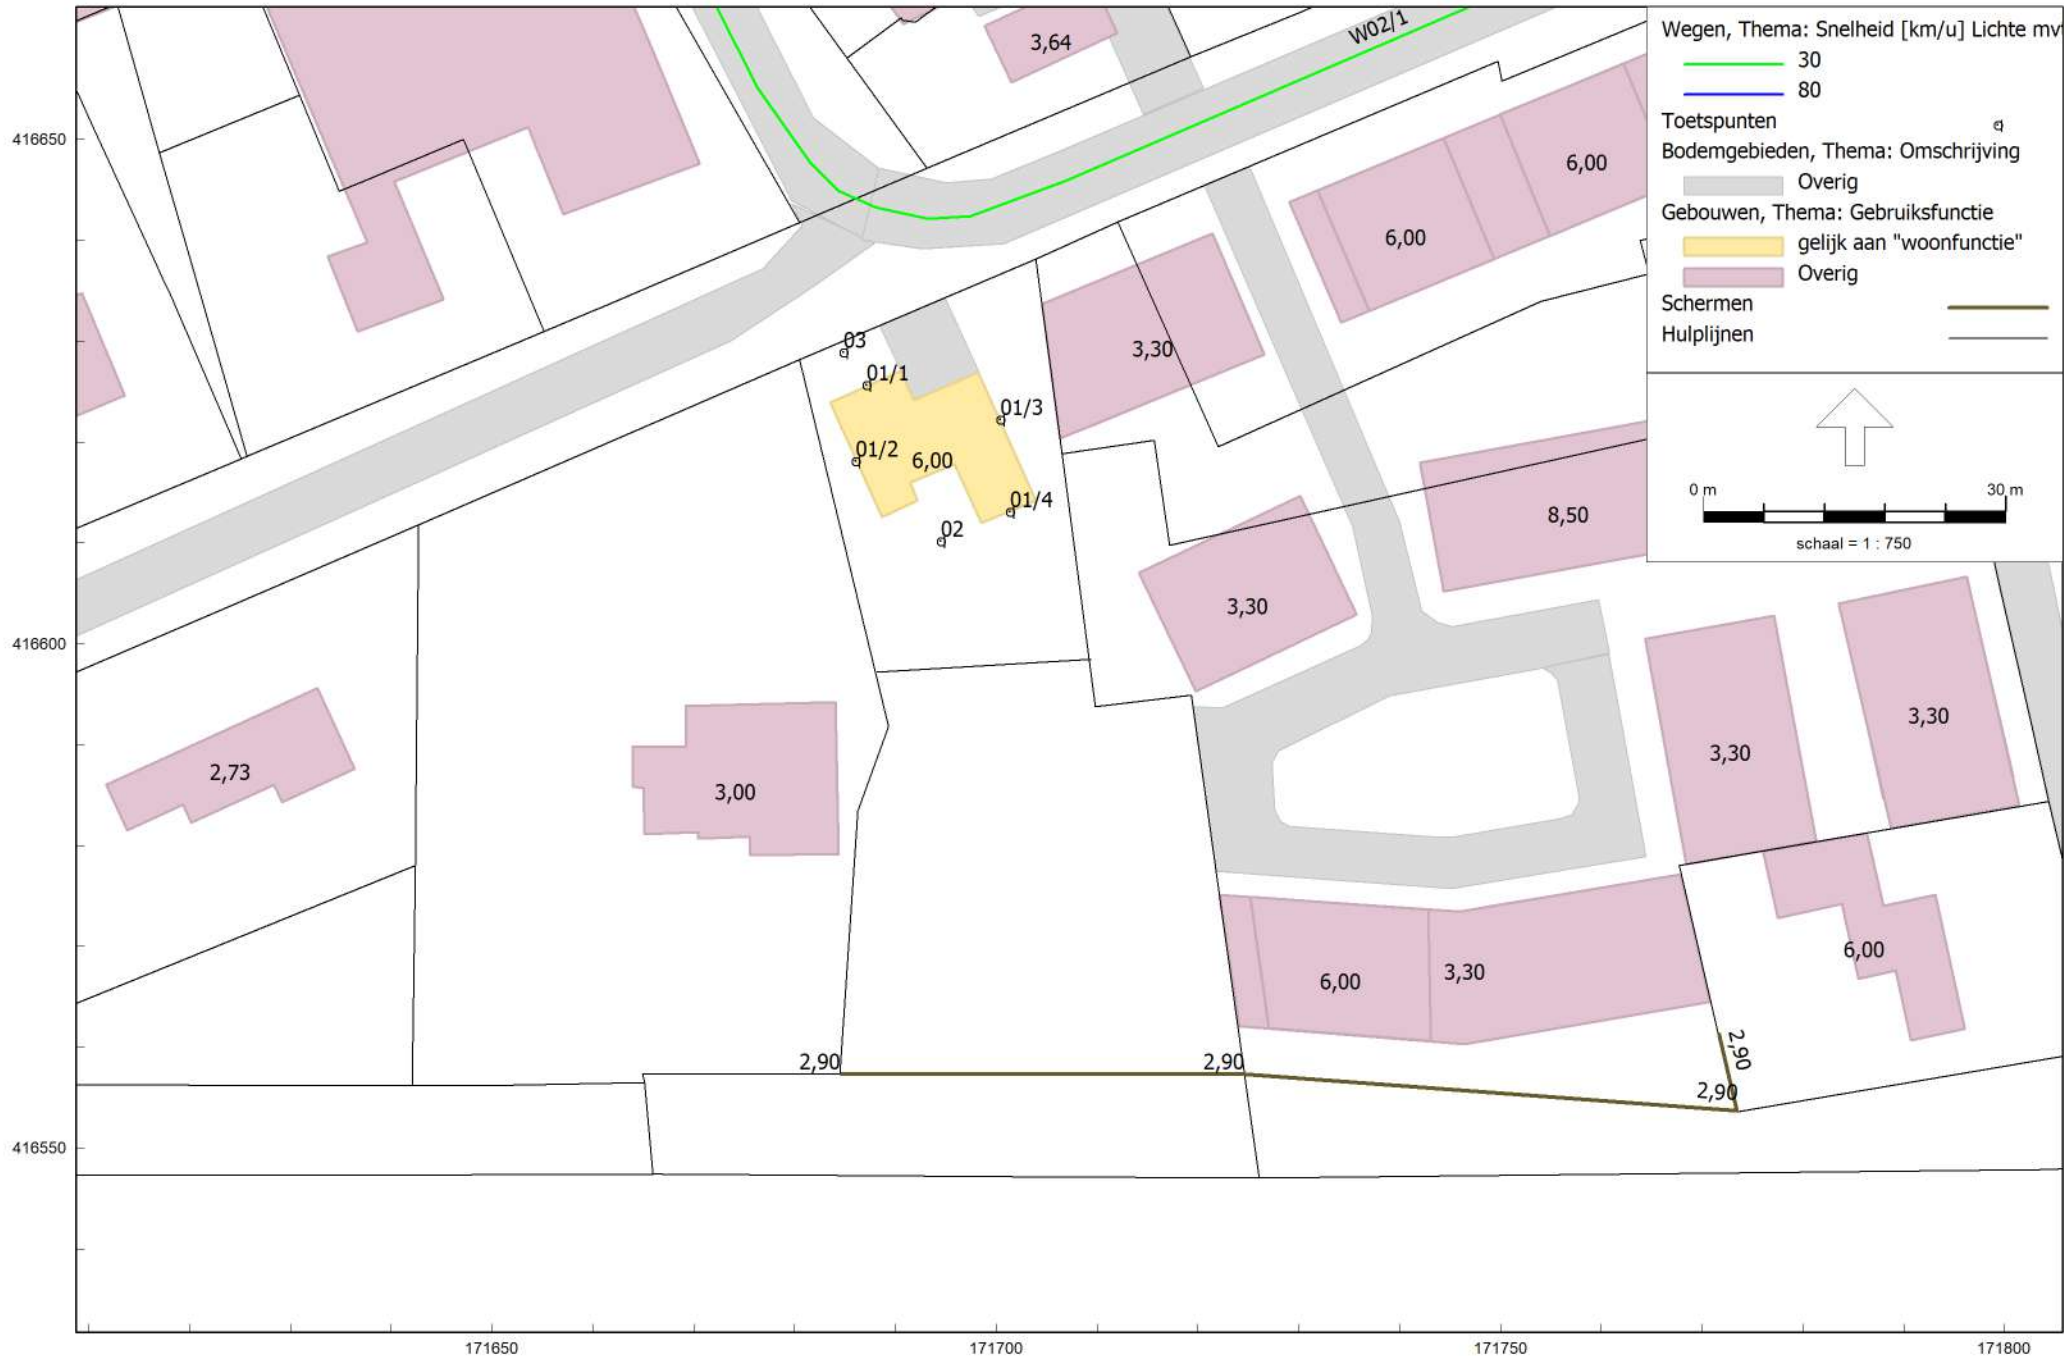
Situatie onderzoeksgebied met toetspunten

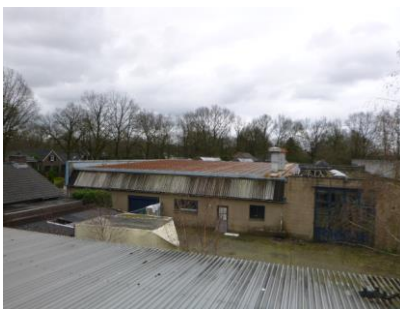
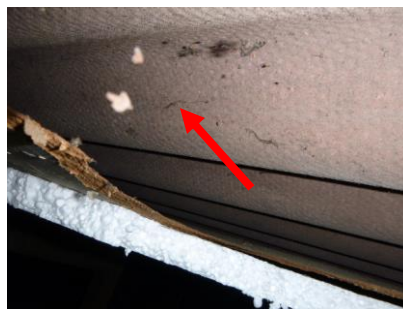
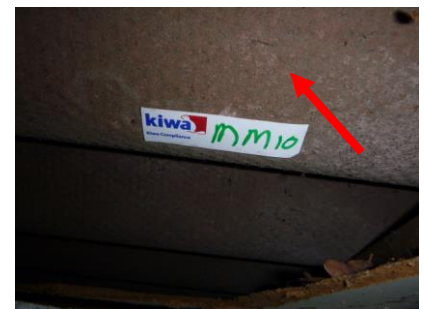
foto: golfplaat

Laag risico, saneren of verwijderen voorafgaand aan sloop of bij leegstand (mutatie). Bij behoud van de toepassing wordt het opstellen van een beheersplan aanbevolen.

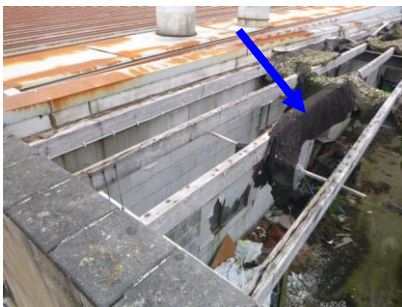
De toepassing betreft het bitumineuze dakbedekkingspakket. Op 1 locatie is de toepassing deels op de begane grond vloer gevallen.

foto: dakbedekking

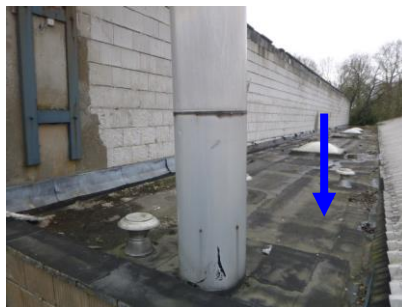
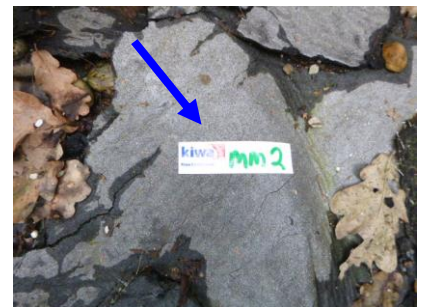
foto: dakbedekking

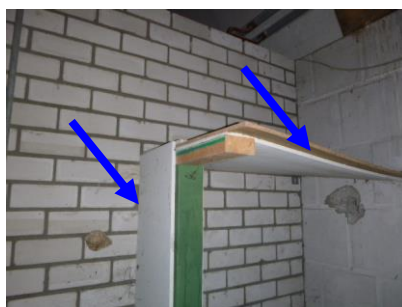
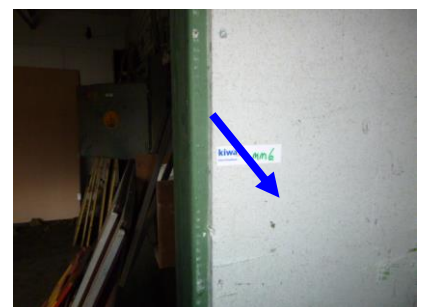
foto: beplating

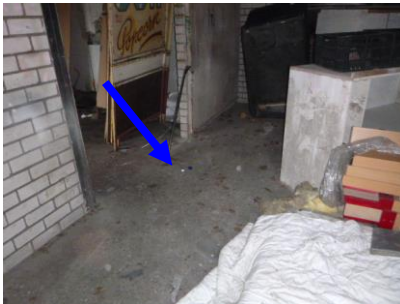
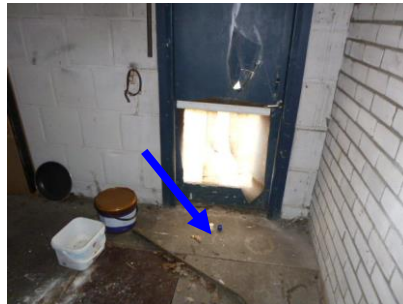
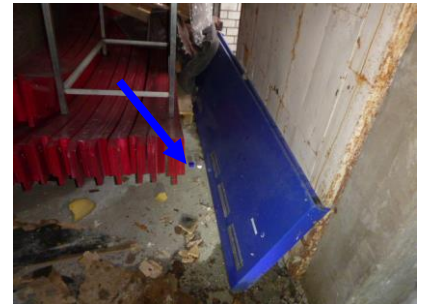
De toepassing betreft een drietal stofmonsters genomen op de vloer naar aanleiding van de beschadigde beplating, toepassingen 7 en 9. Er zijn geen asbestvezels aangetroffen op de kleefmonsters.

foto: stof

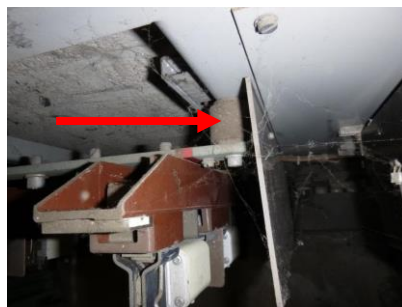
foto: afstandhouder

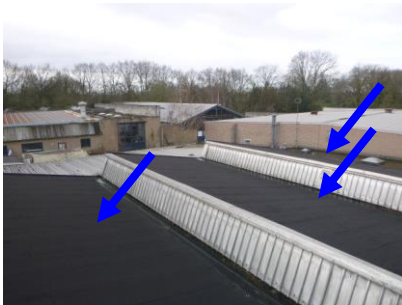
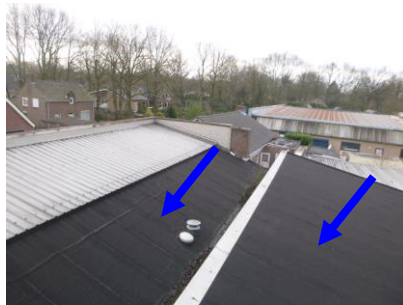
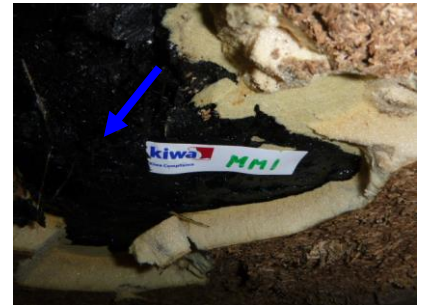
De toepassing betreft het dakbedekkingspakket op de daken van het gebouw.

foto: dakbedekking

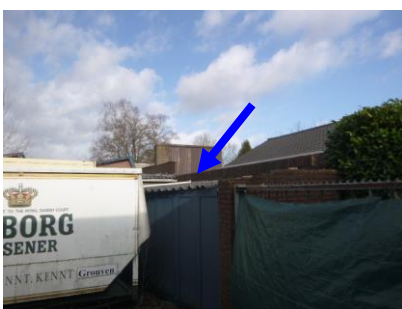
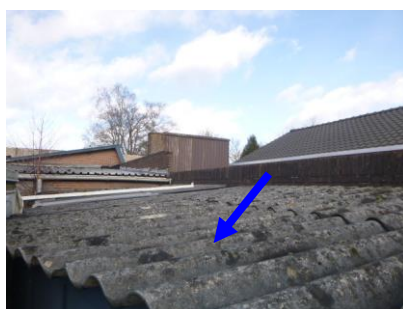
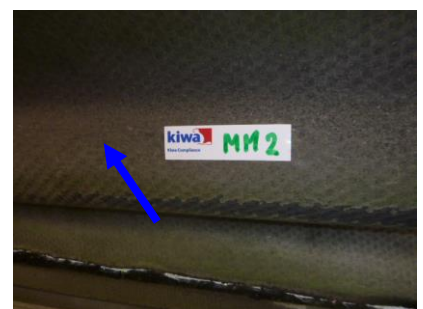
De toepassing betreft golfplaten op het dak van een schuur.

foto: golfplaat

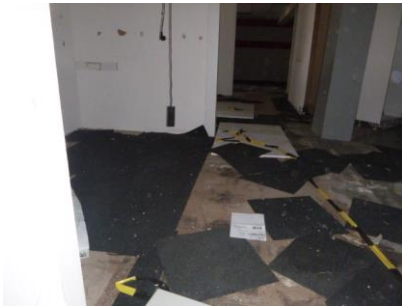
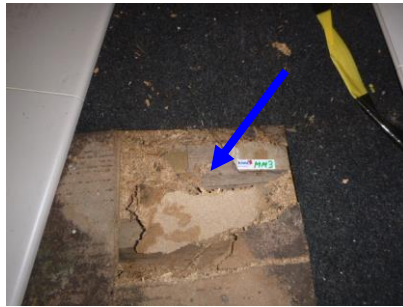
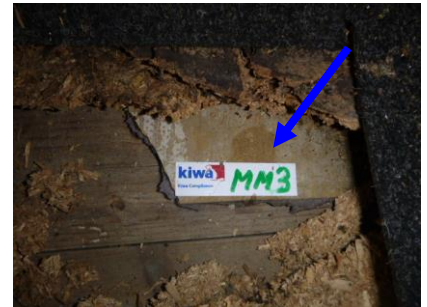
De toepassing betreft vinylzeil onder de verhoogde houten vloer.

foto: vloerzeil

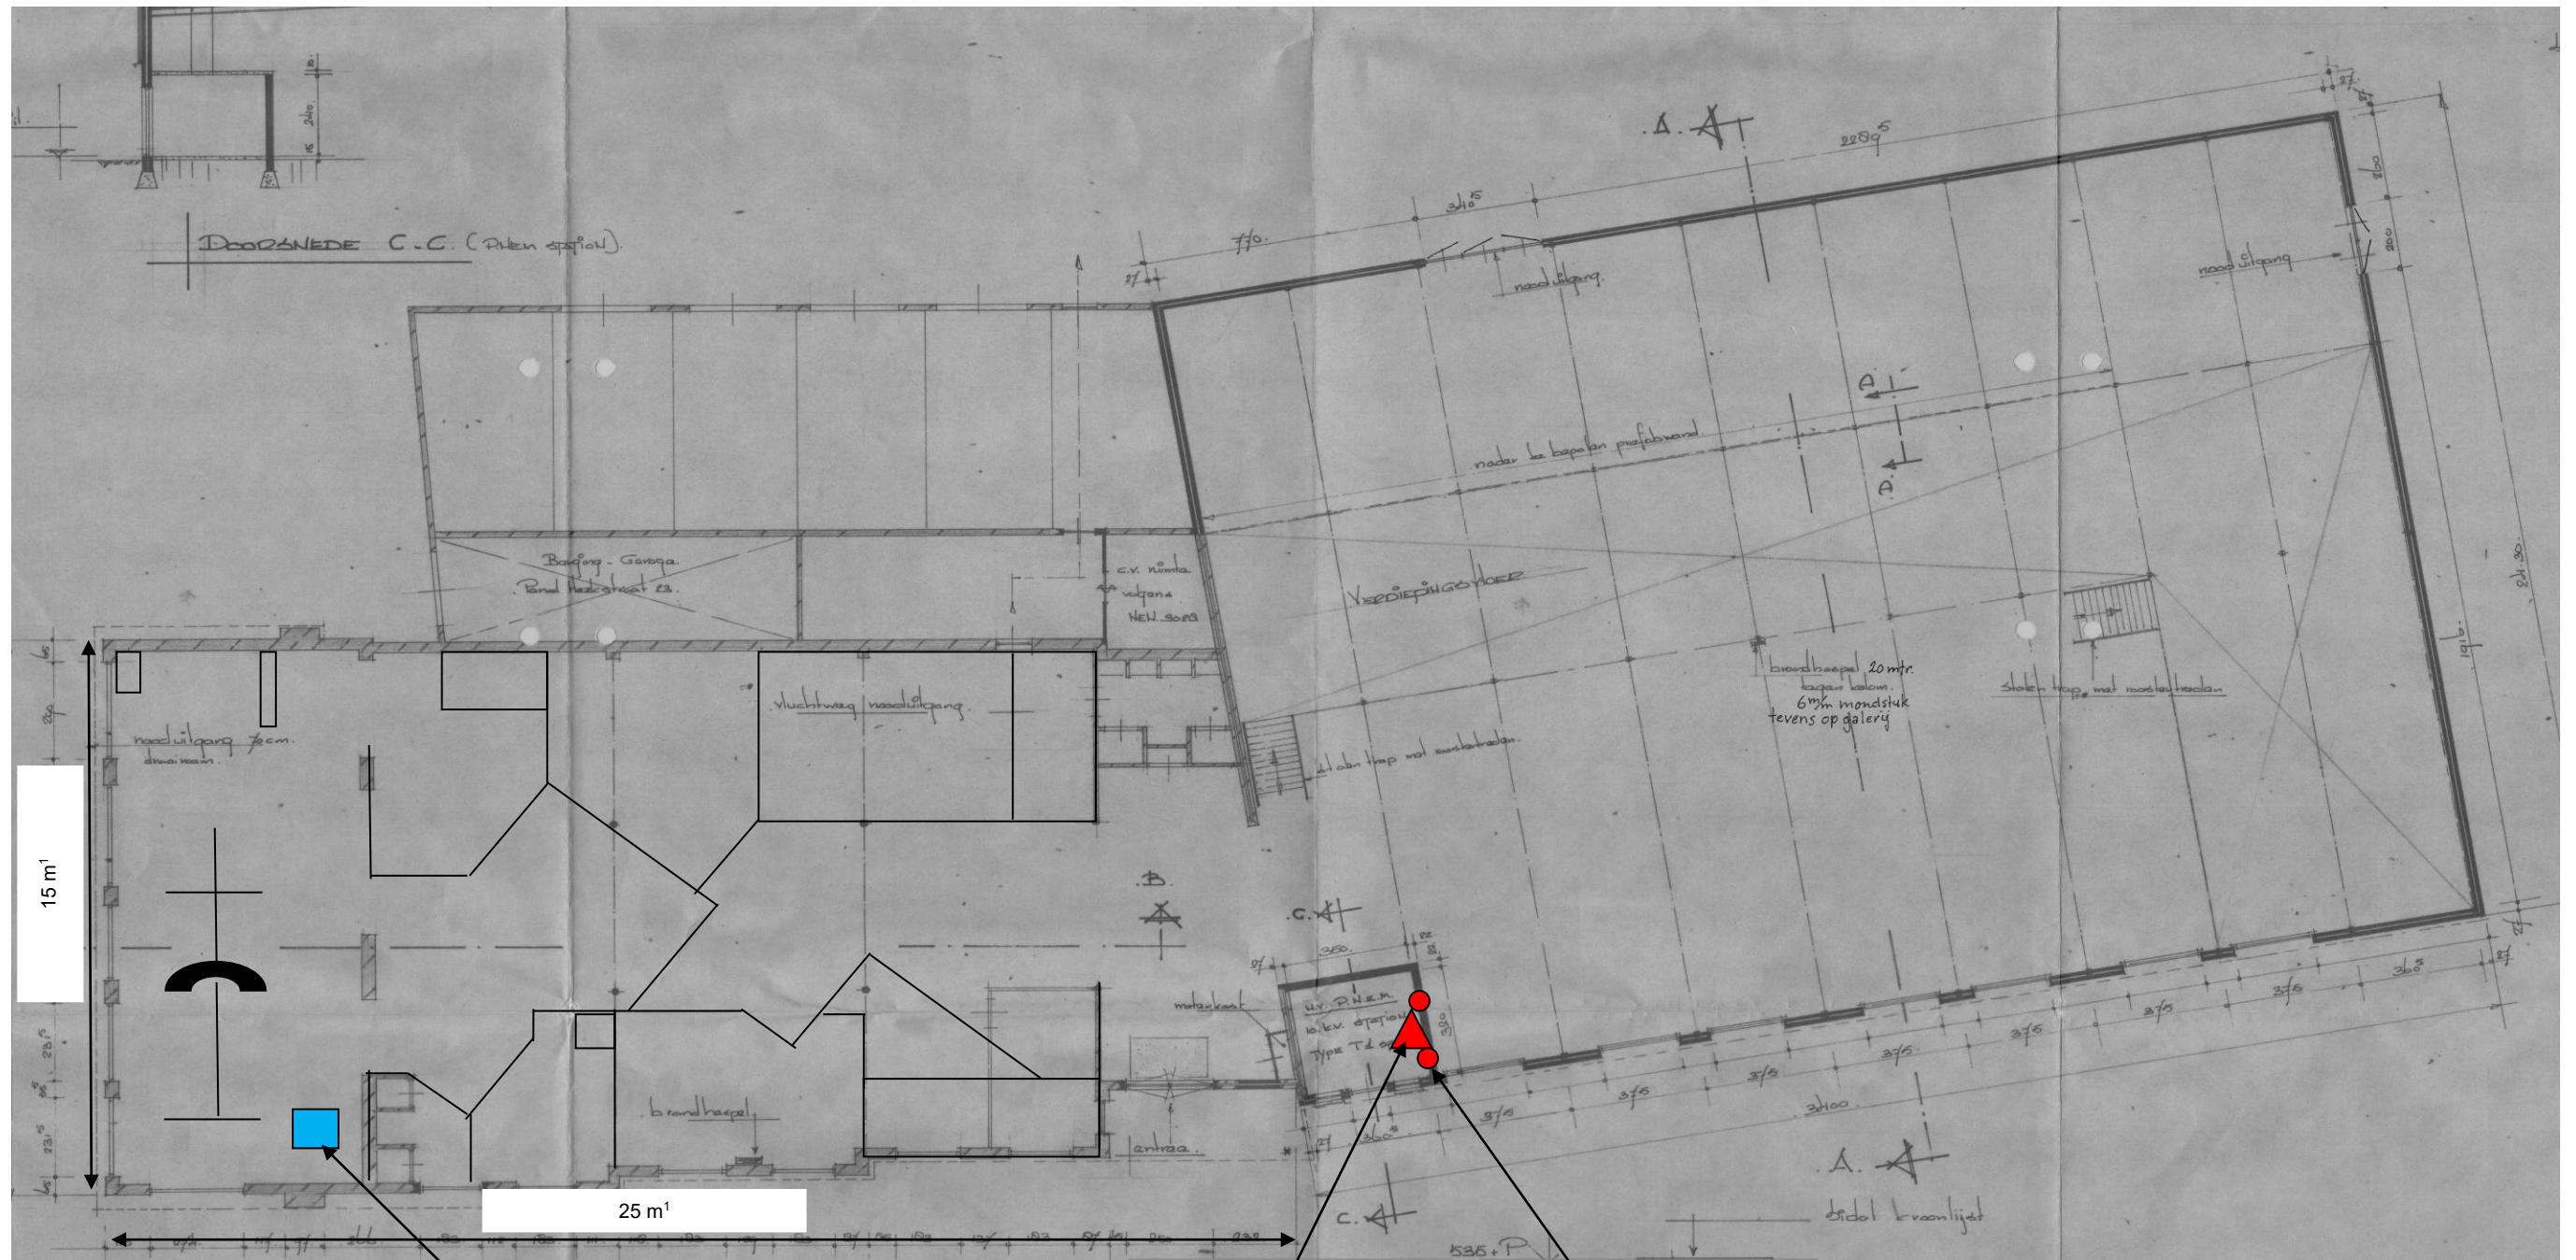
T3(428388), (MM3), vloerzeil

T5(428396), meszekering

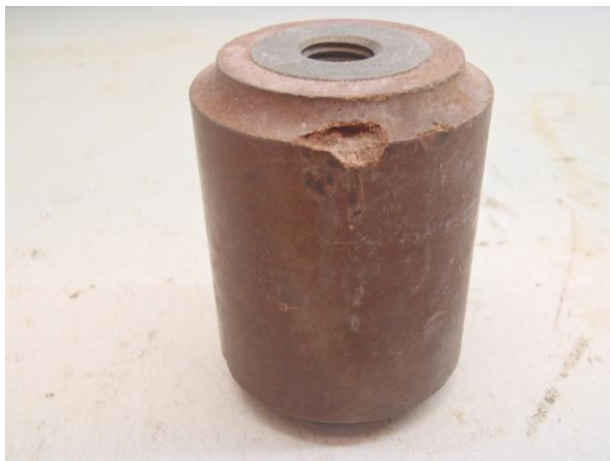
Toelichting bij foto 1: **Foto 1 Afstandhouder buitenmantel**

Monster nummer	Omschrijving materiaal	Herkomst	Analyseresultaat (w/w%)	Hechtgebonden (ja/nee)
1	Kit	Vredeweg	< 0.1%	N.v.t.
2	Plaat	Vredeweg	2 - 5% CHR	Ja
3	Afstandhouder buitenmantel (zie foto 1)	Vredeweg	5 - 10% CHR	Ja
4	Afstandhouder: pakking tussen stalen schroefdraad en buitenmantel. (zie foto 2)	Vredeweg	15 - 30% CHR	Nee

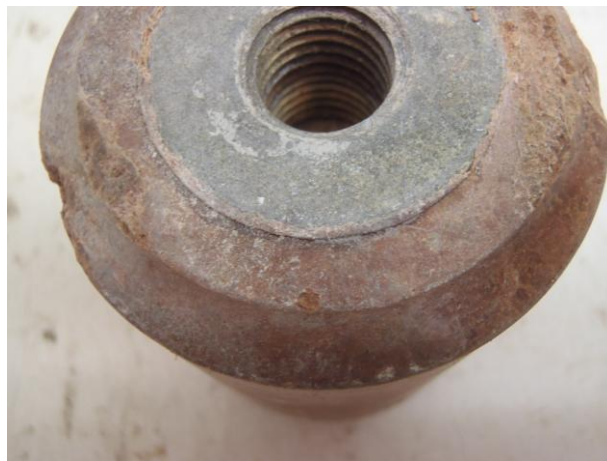
Toelichting bij foto 2: **Foto 2 Afstandhouder pakking tussen schroefdraad en buitenmantel**

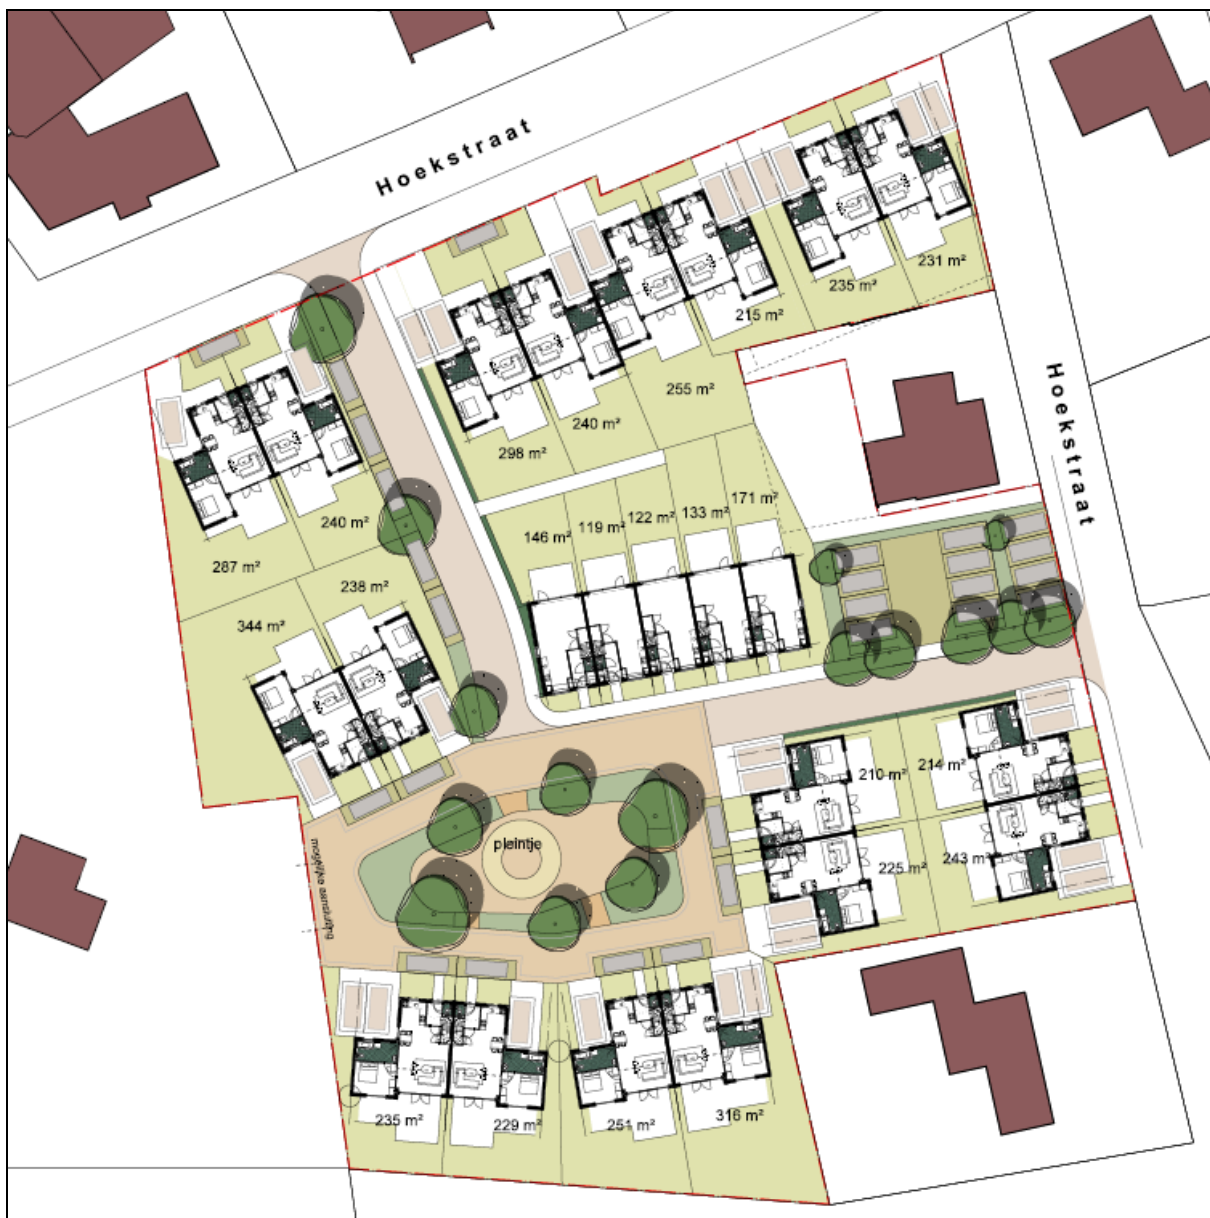
Ter plaatse wil men na sloop 23 woningen realiseren. Centraal wordt langs de toegangsweg op eigen perceel een pleintje aangelegd welke op de Hoekstraat aangesloten wordt. Ter plaatse komen rij- en levensloopbestendige woningen. Hieronder is een schetsontwerp opgenomen waarop de toekomstige verharde oppervlakken bepaald zijn.

Afbeelding 3: Schetsontwerp (bron: opdrachtgever)

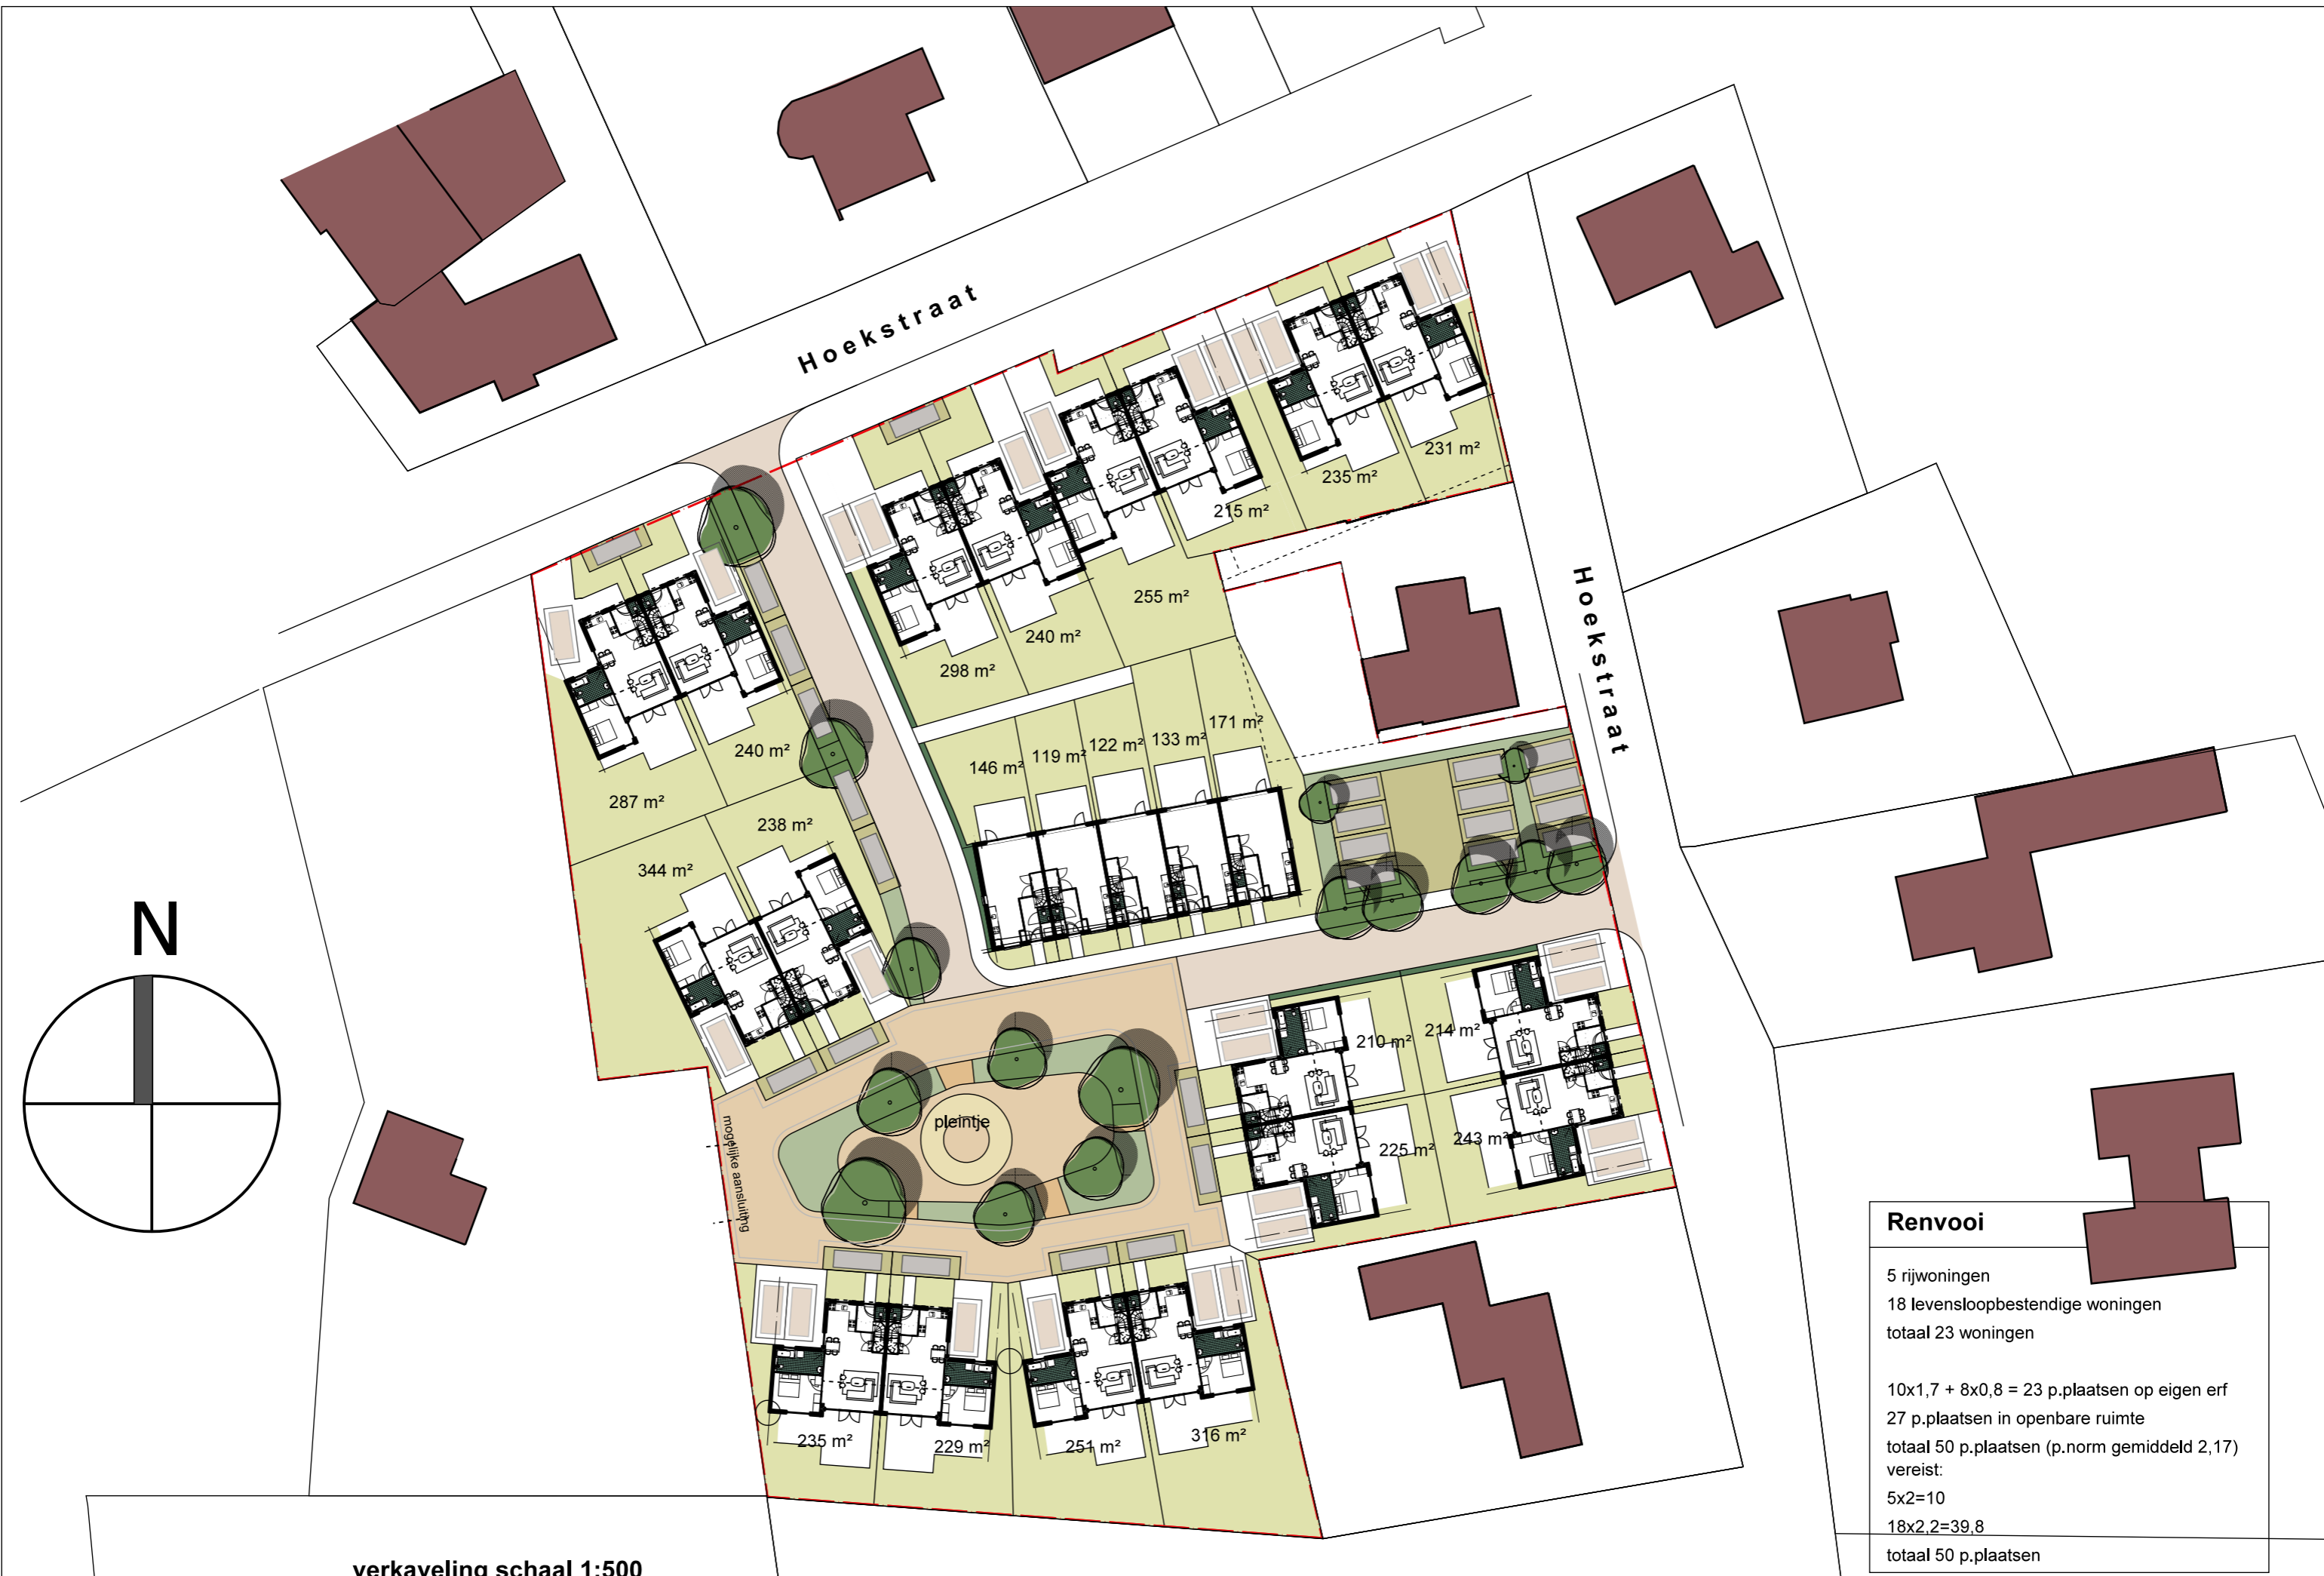
verkaveling schaal 1:500

Concept toekomstige inrichting plangebied

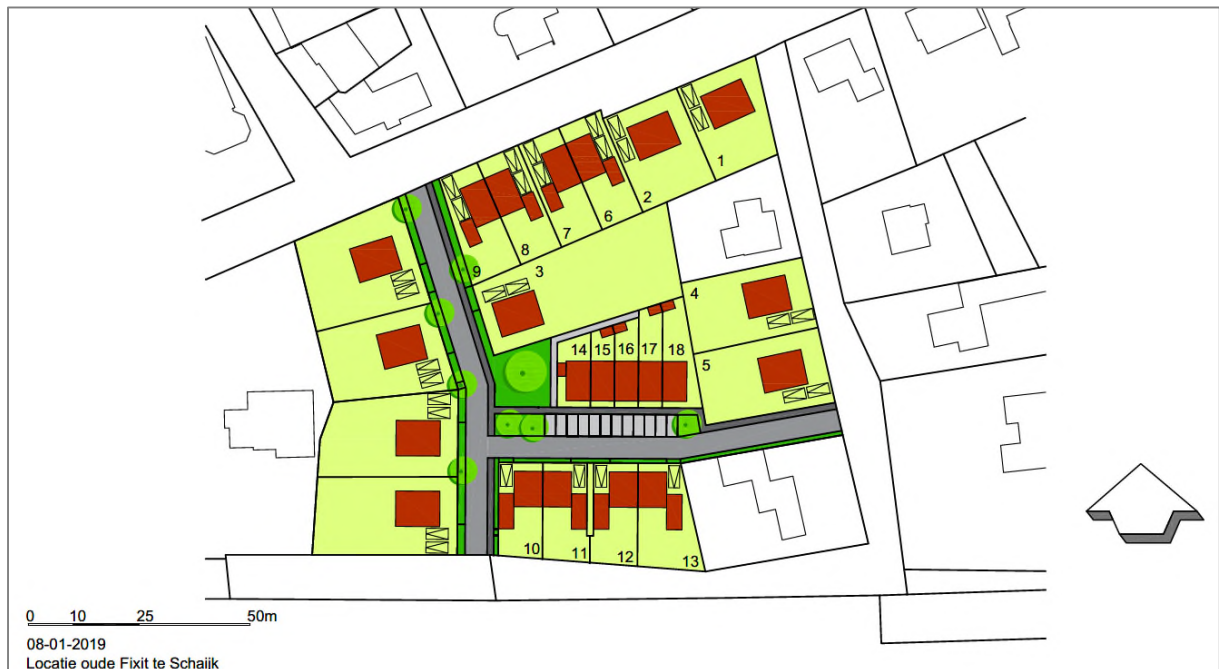
Figuur 2: Geplande toekomstige situatie binnen het plangebied (bron: opdrachtgever).

uitgaande van de aanleg van bouwputten voor de woningen zal de bodem tot ca. 80 cm beneden maaiveld worden uitgegraven. Voor zover bekend is binnen het plangebied geen bodem- en/of grondwatersanering nodig in het kader van de milieuhygiëne.

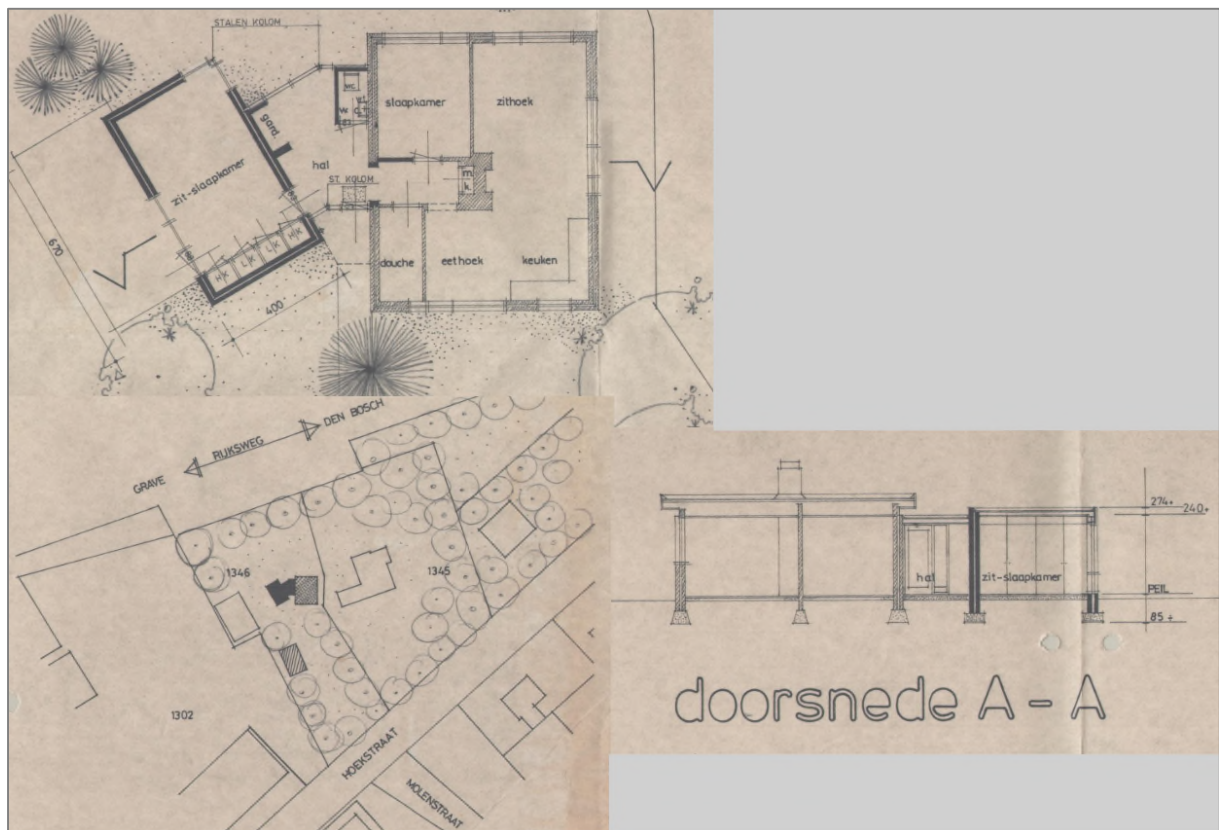
Onduidelijk is of er een bouwput is aangelegd. Het woonhuis Hoekstraat 27 is tot 85 cm -mv gefundeerd, waarbij waarschijnlijk een bouwput voor de woning is aangelegd (Figuur 5).

Figuur 5: Fundering woonhuis Hoekstraat 27 (bron: opdrachtgever).

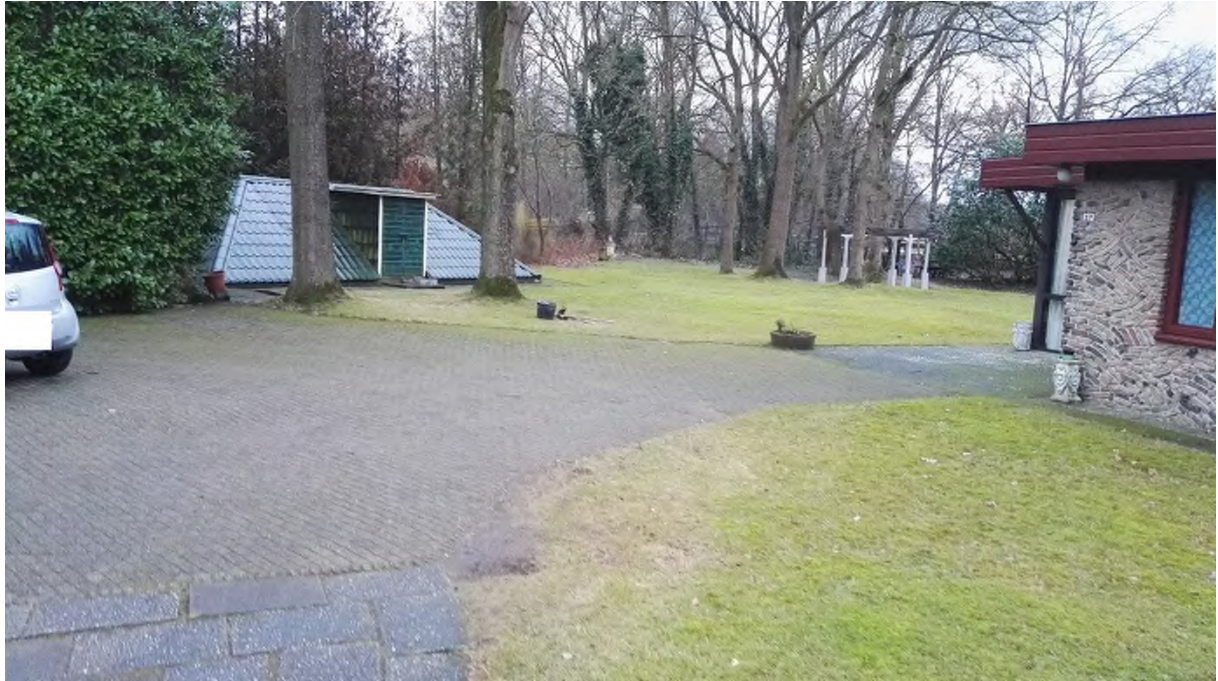
Figuur 17: Perceel van huisnummer 27 vanaf het midden van het terrein richting het zuiden gefotografeerd met kelder, priël en onregelmatig reliëf op de zuidelijke helft.

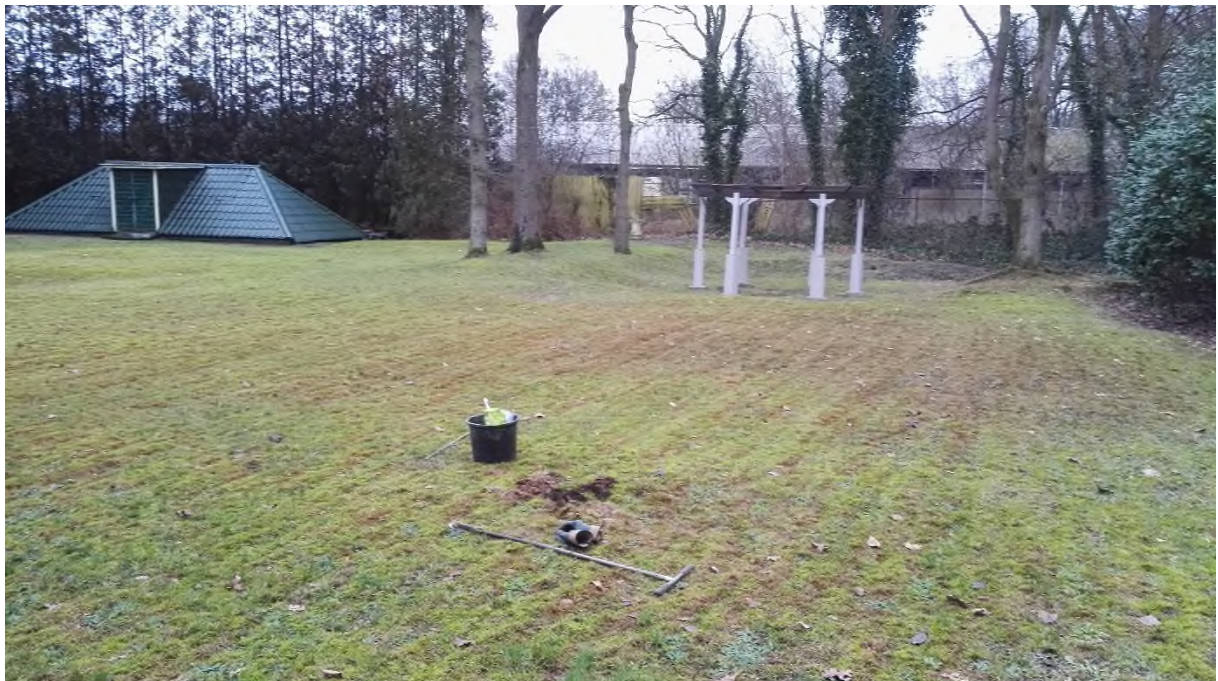
Figuur 18: De zuidelijke helft van kadastraal perceel nr. 3146 (huisnummer 27) met kelder en priël gefotografeerd tegen oosten.

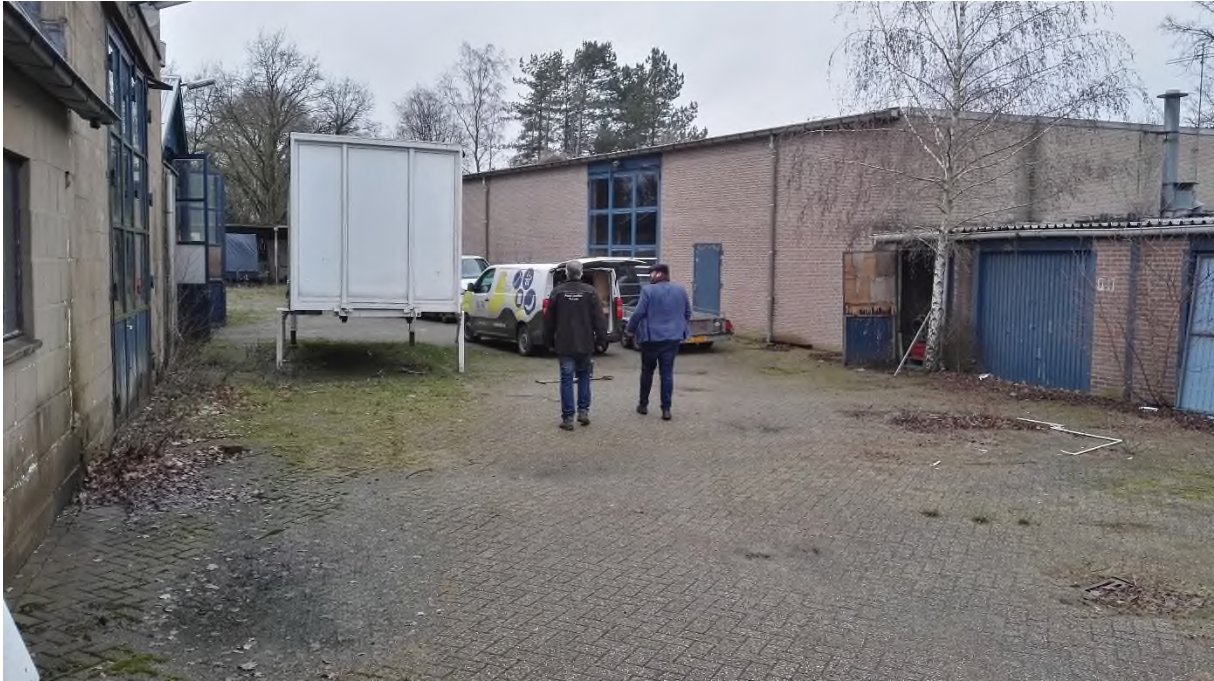
Figuur 19: Het plangebied tussen de panden van Hoekstraat 25 en 21 gefotografeerd tegen het westen.

Foto Figuur 19 geeft een indruk van het niet bebouwde terrein tussen de bedrijfsgebouwen Hoekstraat 25 en 21 (Bijlage 4). Boring 4 is ligt aan de noordzijde van de container. Foto Figuur 20 geeft een indruk van het terrein direct ten westen van het bedrijfsgebouw Hoekstraat 21. Aan de zuid- en een deel van de westgrens van dit deel perceel (kadastraal nr. 5053, Bijlage 4) was een kleine wal zichtbaar, die mogelijk samenhangt met de ontgraving die daar in de jaren 60 van de 20^e eeuw heeft plaatsgevonden (Bijlage 4 en Figuur 11).
