## **Adviesrapport Visuele Toegankelijkheid**

Opdracht : Analyse en advies toegankelijkheid en structuur  
geleidelijnen  
Locatie : Stationsgebied Duiven  
Datum rapport : 28-05-2025

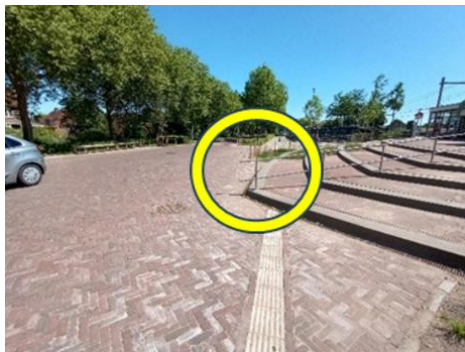
*Foto 1*

De geleidelijn op het plein is goed zichtbaar en voelbaar. Op een aantal punten wordt overgegaan op een gidslijn. Bij de aansluitingen op de gidslijn mist een attentievlak (zie Richtlijn routegeleiding, PBT consult, 2021). Omdat de gidslijnen rond lopen, is oriënteren en richting bepalen lastig, zeker als je als nieuwe bezoeker zeer slechtziend of blind bent. De geleidelijn richting oost komt uit op de trap. De onderste traptrede is een prima gidslijn, maar de leuning steekt uit en vormt een obstakel (foto 1 en 2).

- Trap met uitstekende leuning langs gidslijn: De trapleuning dient door te lopen tot de laatste trede, dat is goed ontworpen. Maar op dit moment fungeert hij als obstakel in de looproute. Een oplossingsrichting kan zijn het verplaatsen van de leuning zodat het laatste gedeelte zich niet in de loopstroom bevindt.
- Duidelijke K&R zones en deze handhaven. Met andere kleur en/of materiaal bestrating en eventueel aanvullend bebording zijn de K&R zones beter herkenbaar.

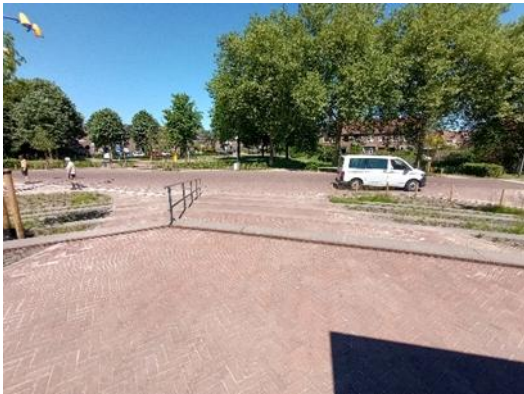
*Foto 3*

Langs de trap wordt regelmatig kort geparkeerd (foto 3). Hierdoor wordt de voetganger gedwongen om het voertuig heen te lopen en daarmee op het stuk te lopen waar doorgaand verkeer rijdt.

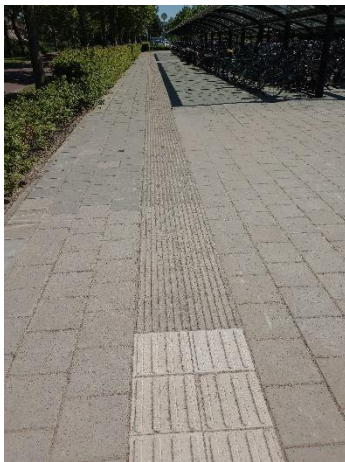
*Foto 4*

Vanuit oostelijke richting is een geleidelijn aanwezig vanaf de P+R. Deze is vanaf het einde van het stationsplein wel voelbaar, maar niet zichtbaar (foto 4). Bij de uitrit van de P+R stopt de geleidelijn en is er geen logisch vervolg (foto 5). Op foto 4 is de projectgrens van het stationsgebied te zien (overgang van witte naar grijze geleidetegel). Deze route is onderdeel van de klantreis naar het station en daarom wel benoemd in dit rapport.

- Geleidelijn in wit uitvoeren naar P+R (foto 4) en aansluiten op gidslijn grasrand.

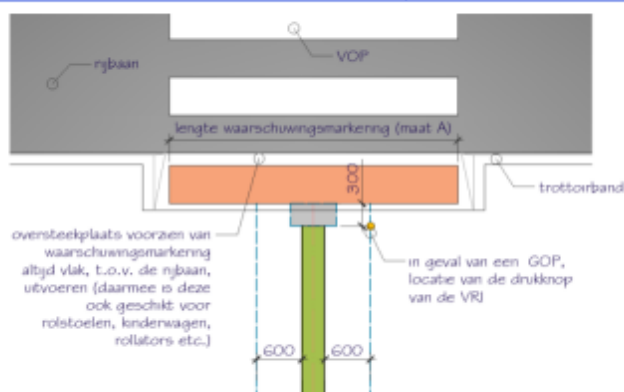
Afbeelding 3

"Belijnde" oversteekplaatsen, oversteekplaatsen die in het verlengde van een natuurlijke gidslijn liggen, met of zonder hoogteverschil tussen trottoir en rijbaan ter plaatse van de oversteekplaats, worden altijd uitgevoerd met een waarschuwingsmarkering.

De richting van de ribbels van de geleidelijn naar de waarschuwingsmarkering bij het oversteekpunt geven de oversteekrichting aan.

De lengte (maat A) van de waarschuwingsmarkering is afhankelijk van de oversteeklengte.

Afbeelding 65: Principe reguliere oversteek.

Geleidelijnen dienen aangelegd te worden volgens de richtlijn routegeleiding. Hieronder een stuk uit deze richtlijn waarin oversteekplaatsen en de daarbij behorende waarschuwingsmarkeringen worden besproken.

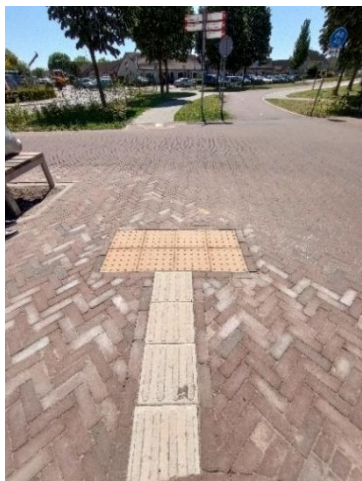
Foto 6

Bij een oversteek geeft de geleidelijn naar de waarschuwingsmarkering toe de oversteekrichting aan. In het verlengde van de oversteek ligt een waarschuwingsmarkering met daarachter een geleidelijn. De breedte van een waarschuwingsmarkering is minimaal 1.80 meter (6 tegels breed), maar is daarnaast afhankelijk van de lengte van de oversteek (zie afbeelding 3 hierboven). Bij een aantal oversteeken is de waarschuwingsmarkering te smal. Ook is er op 1 plek (richting zuid) een oversteek over het fietspad die niet op elkaar aansluit (foto 6). Op de ontwerptekening (afbeelding 4) lijken de waarschuwingsmarkeringen overigens wel loodrecht tegenover elkaar te liggen. Door de praktijk anders uit te voeren dan het ontwerp, is er een oversteek ontstaan die niet op elkaar aansluit waardoor mensen naar de groenstrook (richting zuid) en naar het bankje (richting station) worden geleid.

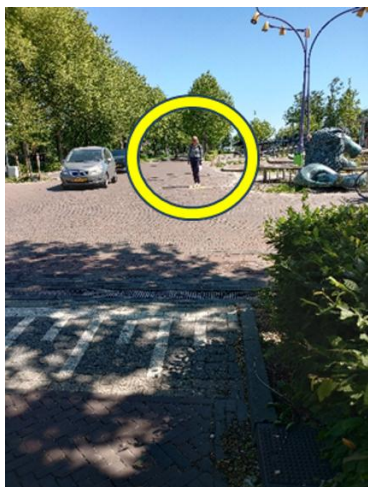
Foto 7

Aan de leeuwkant is de waarschuwingsmarkering juist ver naar voren geplaatst. Op de waarschuwingsmarkering sta je eigenlijk al op de weg. (foto 7).

De breedte van de oversteek kan ingekort worden door de waarschuwingsmarkering bij de noordkant naar voren te plaatsen zoals in foto 11 en afbeelding 5. Daarnaast dient de waarschuwingsmarkering bij de leeuw uit de rijbaan geplaatst te worden. Een optie zou kunnen zijn zoals beschreven bij 4.2.1 (vergroten Safe Space zone). Ook zou de groenstrook bij de leeuw verkleind kunnen worden zodat de waarschuwingsmarkering meer naar achteren gelegd kan worden.

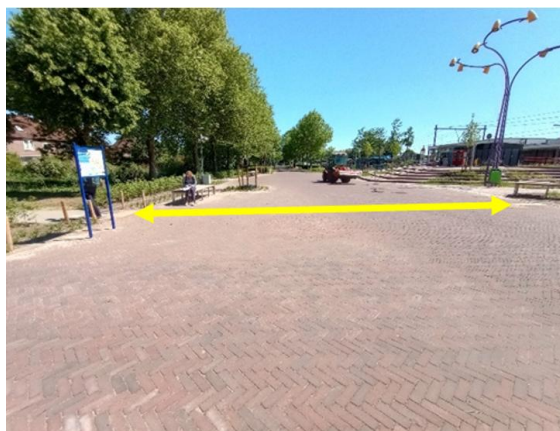
Foto 8

De oversteek vanaf de leeuw richting noord is breed en de waarschuwingsmarkeringen te smal. Aan de noordkant ligt de waarschuwingsmarkering aansluitend aan het voetpad. Het eerste stuk van de oversteek is een verkeersluw stuk, omdat de groenstroken en het bankje de logische route voor auto's midden op de weg aanduiden. De feitelijke oversteek over de rijbanen is smaller dan het stuk tussen de waarschuwingsmarkeringen. Doordat de afstand tussen de waarschuwingsmarkeringen groot is, is de kans op afwijken naar links of rechts groot (foto 8).

De oversteek van de leeuw richting noord bestaat uit 2 rijstroken, dus beide waarschuwingsmarkeringen dienen minimaal 2,4 meter te zijn.
