## NOTITIE ECOLOGIE ZUIDWAND SINT AGATHAPLEIN TE BOEKEL

**Opdrachtgever:** NieuwBlauw  
**Contactpersoon:** Lianne van Doesburg

**Projectnummer:** 8392

**Datum:** 22 oktober 2019

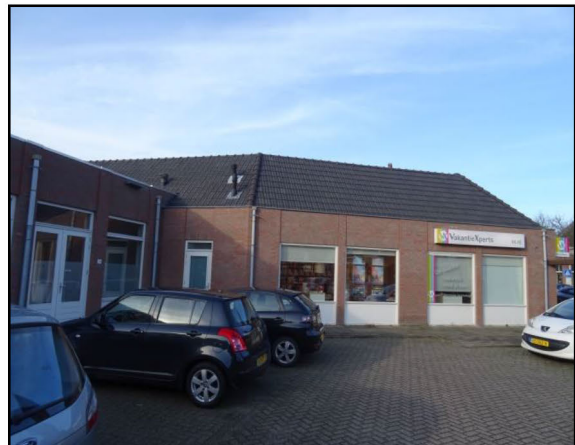
Twee van de aanwezige gebouwen op de onderzoekslocatie zijn geschikt als broedlocatie voor de huismus. Huismus broedt onder het dak tussen dak en dakbeschoot. Op de onderzoekslocatie bevinden zich twee gebouwen die door de aanwezigheid van spleten en een dakgoot een geschikte nestlocatie voor de jaarrond beschermde huismus vormen (figuur 10). Bij de sloop van de bebouwing kan daarom sprake zijn van verstoring en vernietiging ten aanzien van een vaste rust- en verblijfplaats van de huismus.

**Figuur 10.** Dakgoot biedt toegang tot onder het dak voor huismussen.

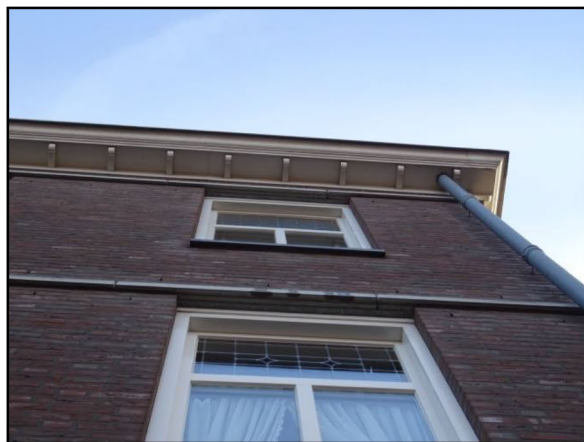
**Figuur 11.** Boeiboord biedt potentiële verblijfplaatsen voor gierzwaluwen en vleermuizen.

De verwachting is dat het gebouw met boeiboord geschikte ruimtes bevat die dienst kunnen doen als vaste verblijfplaats voor de gierzwaluw (figuur 11). Bij de sloop van de bebouwing kan daarom sprake zijn van verstoring en vernietiging ten aanzien van een vaste rust- en verblijfplaats van de gierzwaluw.

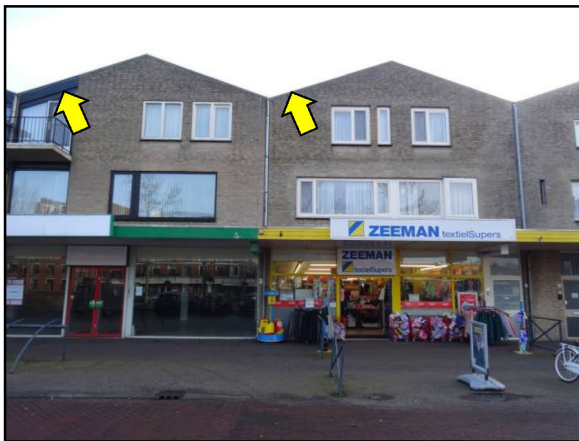
De bebouwing op de onderzoekslocatie is geschikt als verblijfplaats voor gebouwbewonende vleermuizen, vanwege de aanwezigheid van geschikte openingen in de vorm van stootvoegen die toegang verlenen tot de spouwmuren (figuur 12 en 13). Daarnaast zijn er geschikte spleten aanwezig onder de daklijsten waar vleermuizen gebruik van kunnen maken (figuur 12 en 13). Het gehele complex is daardoor geschikt als verblijfplaats voor gewone dwergvleermuis, ruige dwergvleermuis en laatvlieger. Deze soorten kunnen de bebouwing in principe gebruiken als zomerverblijfplaats, kraamverblijfplaats, paarverblijfplaats en massawinterverblijfplaats. Bij de sloop van de bebouwing kan daarom sprake zijn van verstoring en vernietiging ten aanzien van een vaste rust- en verblijfplaats van desbetreffende soorten.

**Figuur 12.** Potentiele verblijfplaats voor gebouwbewonende vleermuizen in de spouwmuur, achter betimmering en onder de dakrand.

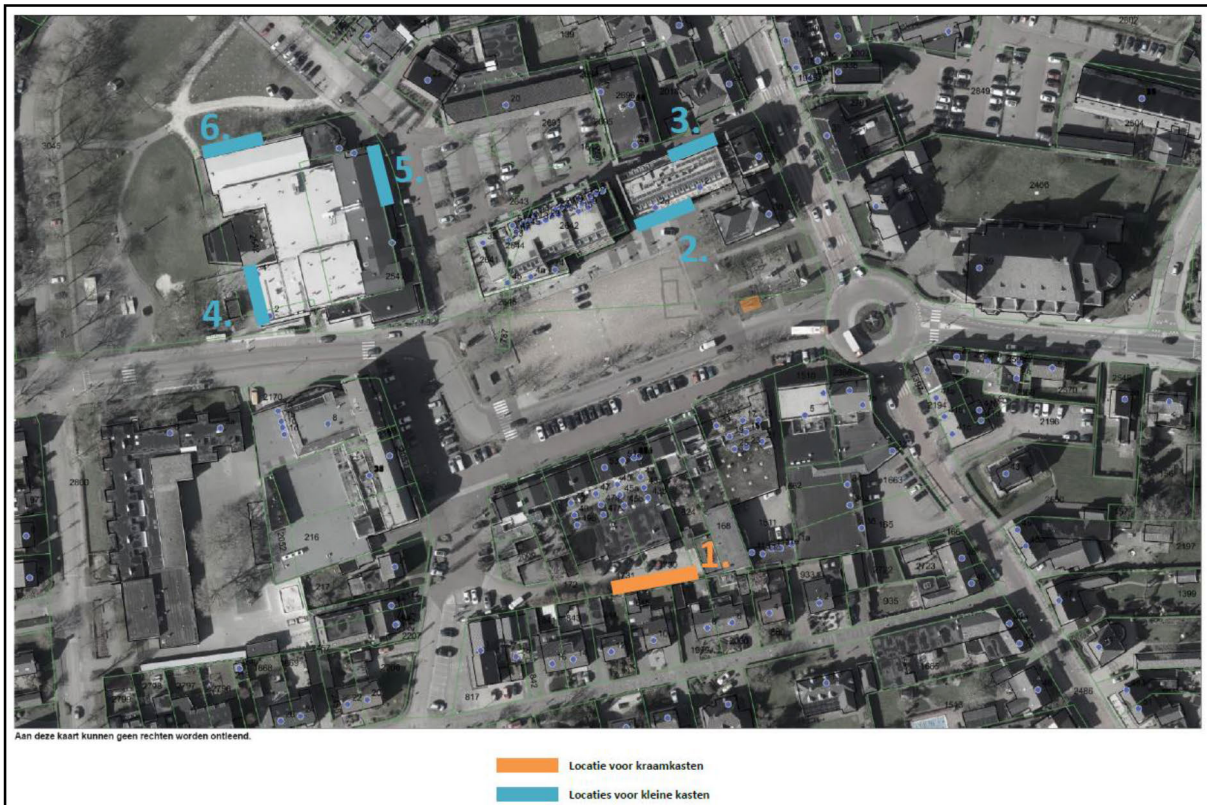
**Figuur 13.** Locaties vleermuiskasten.

Op 15 april 2019 zijn 4 vleermuiskraamkasten en 16 zomer/paarverblijfkasten opgehangen op de aangegeven locaties in figuur 13. Ten behoeve van de aangetroffen verblijfplaatsen dienen binnen 200 meter van de oorspronkelijke verblijfplaatsen 8 zomer/paarverblijfkasten met een gewenningsperiode van minimaal 6 maanden voorafgaand aan de start van het paarseizoen (half augustus) aanwezig te zijn. De sloop van de bebouwing zal op zijn vroegst in april 2020 van start gaan. Er zijn dus voldoende kasten opgehangen welke voldoen aan de gestelde eisen.
