**Betreft: Sleuvenonderzoek breuken ontwikkellocatie Repelakker III in Zeeland.**

*Best, 3 augustus 2022*

*1. Aanleiding en doelstelling*

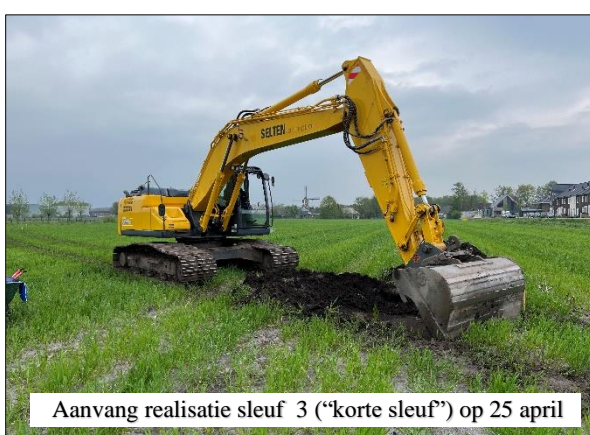
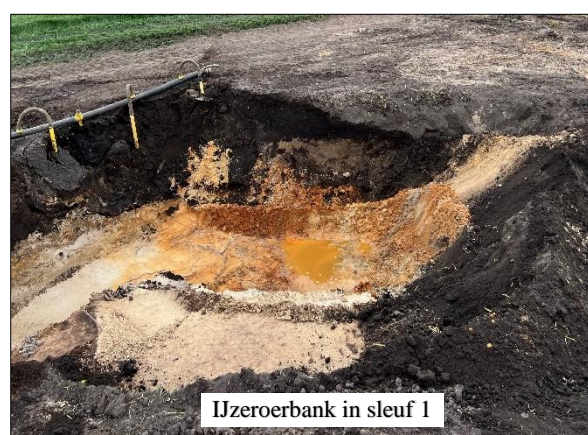
Op maandag 25, dinsdag 26 en vrijdag 29 april 2022 zijn in totaal 4 sleuven gegraven. NOVAFORM heeft hiertoe opdracht gegeven aan aannemingsbedrijf Selten uit Zeeland (figuur 2). Bij het uitgraven is de humusrijke top laag eerst afgegraven en apart van de ondergrond (“gele zand”) in depots langs de sleuven gezet. De situering van de 4 sleuven, de voornaamste karakteristieken per sleuf en de ingemeten coördinaten en NAP-hoogtes zijn weergegeven in figuur 3. De 4 sleuven hebben elk een breedte van 2 meter en een gezamenlijke lengte van bijna 400 m en zijn zonder dat bemaling heeft plaatsgevonden telkens uitgegraven tot aan het actuele grondwaterpeil, dat varieerde van 1,0 m-mv (sleuf 4) tot 1,75 m-mv (sleuf 1). Alleen ter plaatse van een klein deeltracé van sleuf 1 heeft op vrijdagochtend 29 april een tijdelijk bemaling plaatsgevonden om een ijzeroerconcentratie over een sleuflengte van circa 5 à 10 meter dieper (tot circa 4 m-mv) “in de droge” te kunnen ontgraven (figuur 2).

*Figuur 2 Links: aanvang graafwerkzaamheden 4 sleuven Repelakker III op maandagochtend 25 april 2022 en rechts: opvallende ijzeroerbank in sleuf 1 (B) omringd door bemalingsfilters tot 4,5 m-mv.*

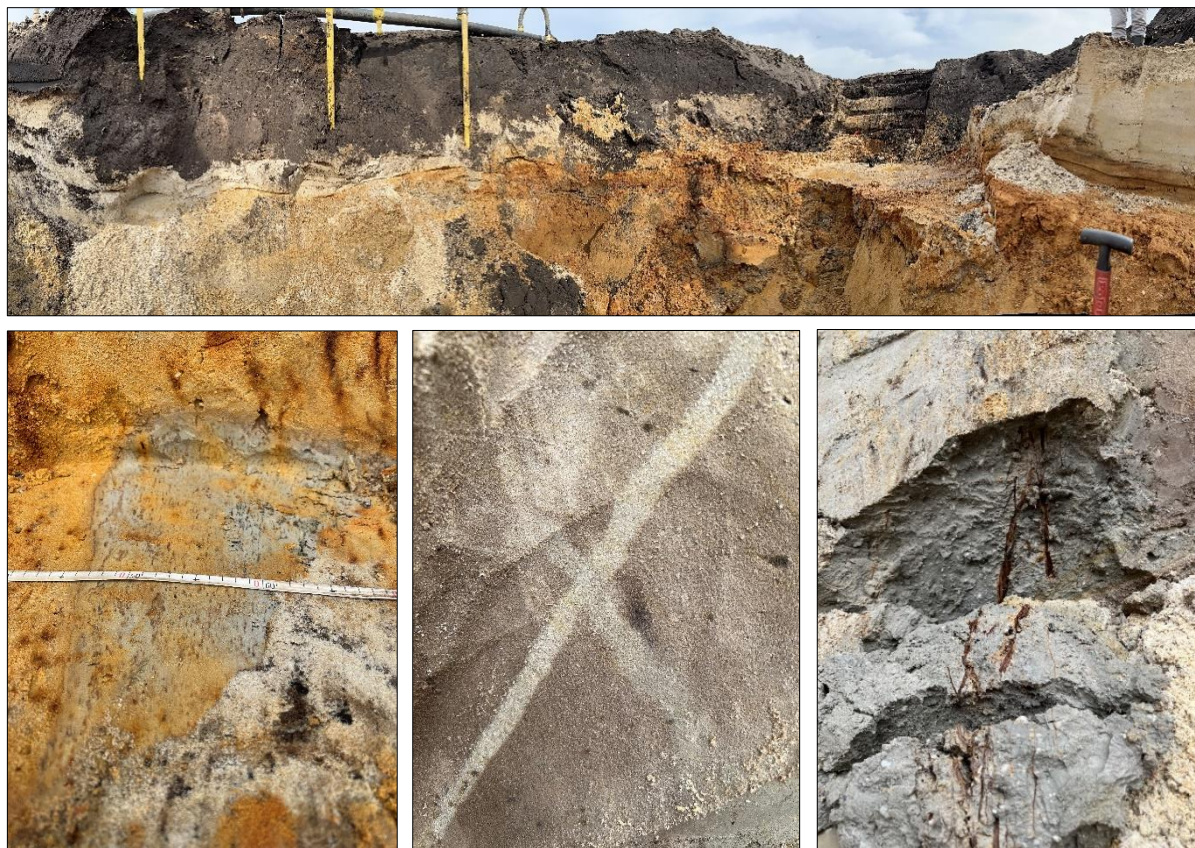
Omdat ijzeroerafzettingen een indicatie kunnen zijn voor de (nabije) aanwezigheid van een breuk is in overleg met de opdrachtgever besloten om de ijzeroerbank en directe omgeving verder uit te graven (figuur 4). Op vrijdagochtend 29 april is een bronbemaling (vacuüm bemaling) tot 4,5 m-mv geplaatst waarna stapsgewijs tot 4 m-mv is ontgraven. Tijdens deze ontgraving zijn geen aanwijzingen gevonden voor tektonische activiteit. Wel werd onder de oerbank een leemlaag met verminderde waterdoorlatendheid opgegraven. Deze leemlaag kan de oorzaak zijn van de aanwezige grondwatersprong en de vorming van een ijzeroerbank. Een breuk(zone) dieper in de ondergrond (> 4 m-mv) kan echter niet uitgesloten worden.

*Figuur 4 Boven: panoramabeeld ontgraving ijzeroerbank in sleuf 1 (83.5-86.3 m) op vrijdagochtend 29 april 2022 en onder (v.l.n.r.): ijzeroervorming rondom lemige afzettingen, detail uitloogbandje en organische resten (mogelijk wortels) in fijne matrix (lemig zand).*

***Conclusie(s) op basis van sleuf 1:*** omdat de cryoturbatie structuren in de sleufwanden en in de sleufbodem, niet verzet zijn, evenmin als de bodemopbouw ter plaatse van de ijzeroerbank lijkt het onwaarschijnlijk dat deze locatie de laatste 12 tot 15 ka<sup>1</sup> tektonisch actief is geweest. De aanwezigheid van de ijzeroerbank, ijzerrijk kwelwater, de grondwatersprong en variatie in korrelgrootte van de aangetroffen sedimenten duidt mogelijk wel op een breuk(zone) in de diepere ondergrond. In dat geval tenminste dieper dan 4 m-mv; de maximale ontgravingsdiepte. De kartering in sleuf 1 geeft over een eventueel dieper in de ondergrond aanwezige breuk geen uitsluitsel.

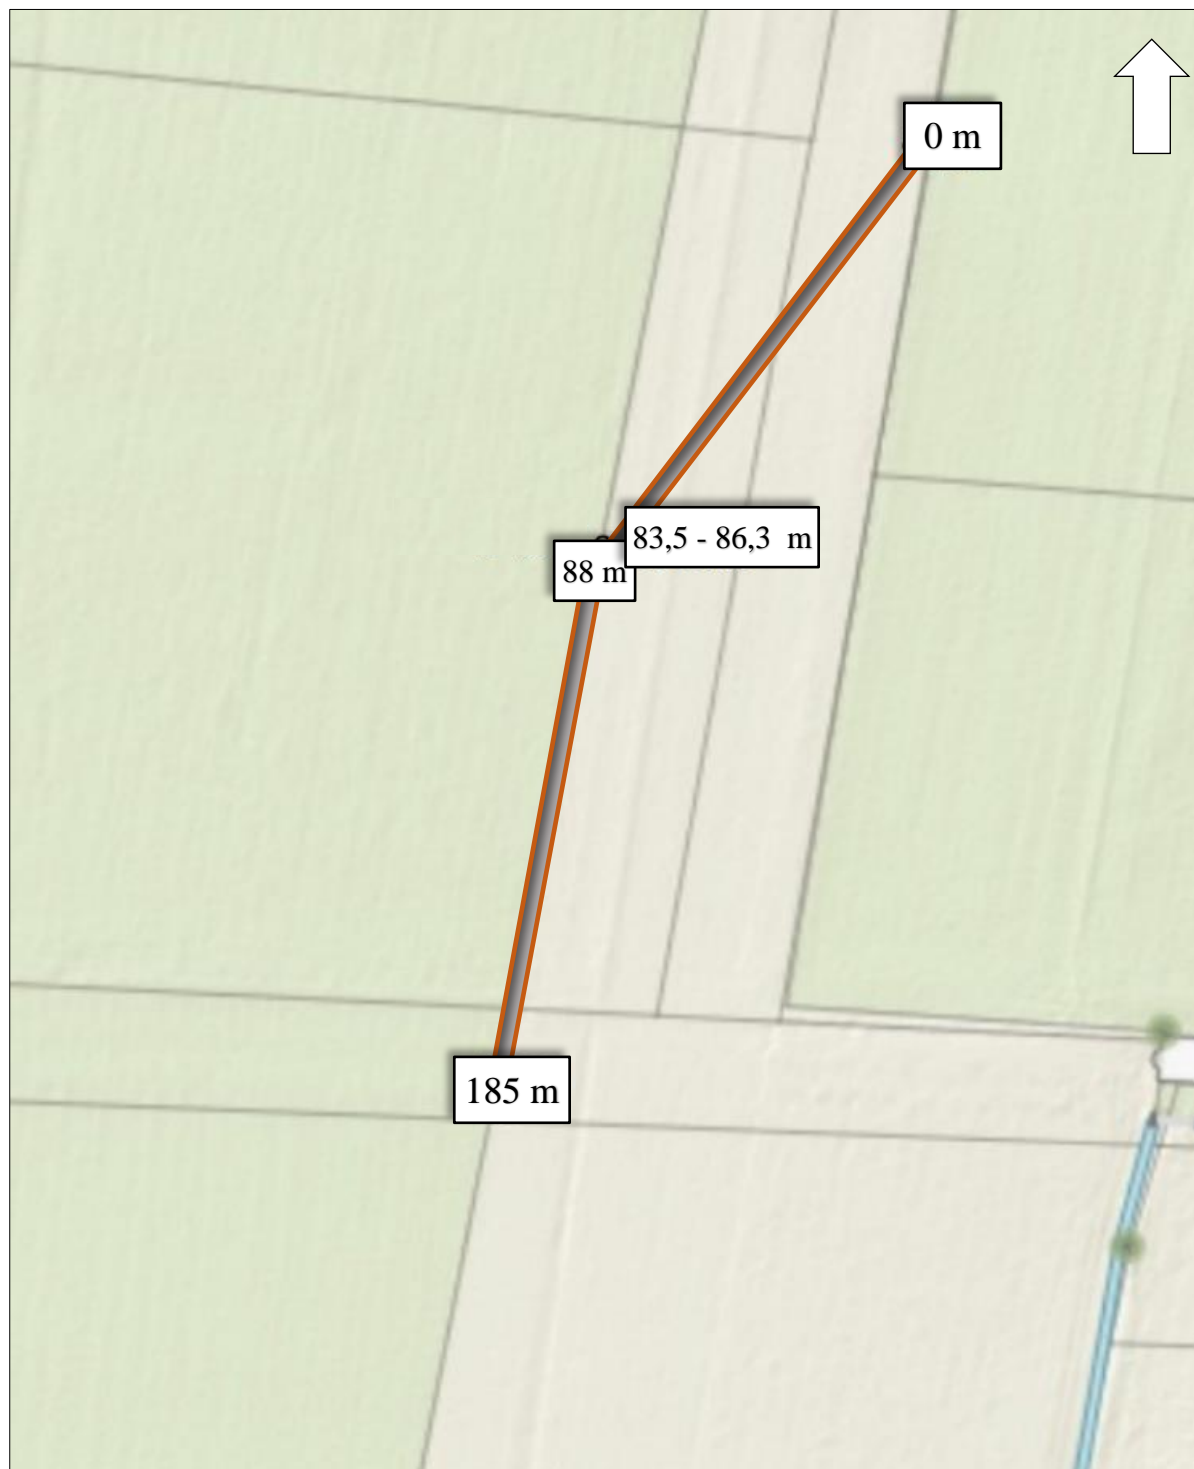
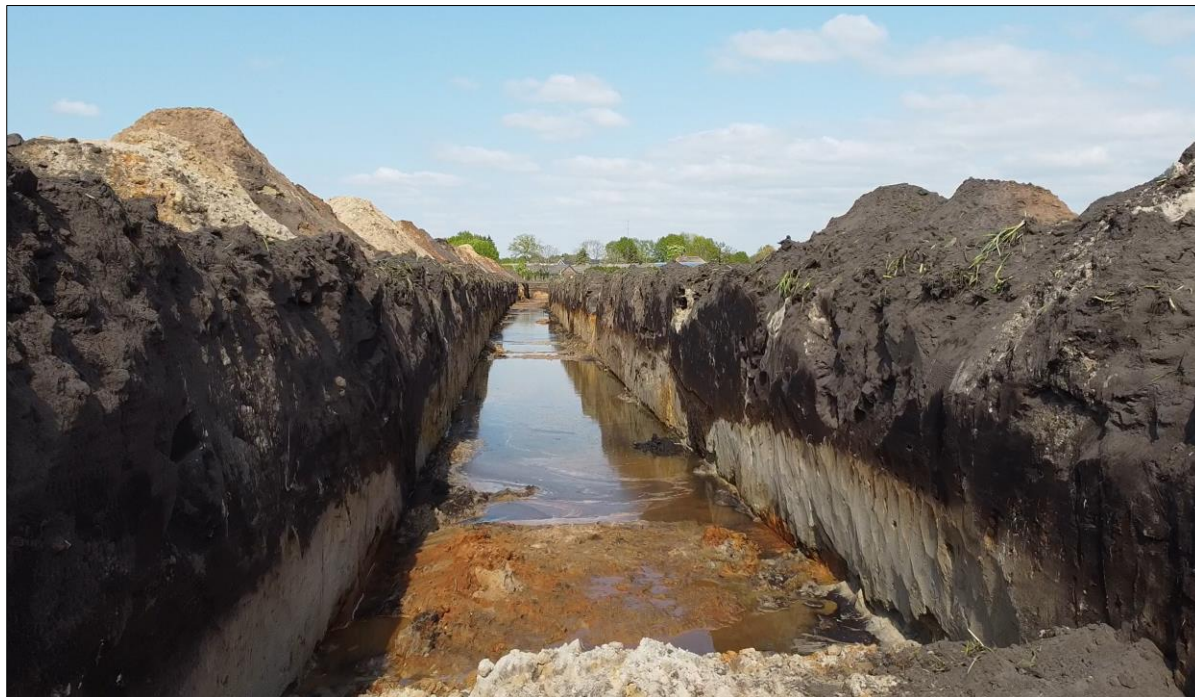
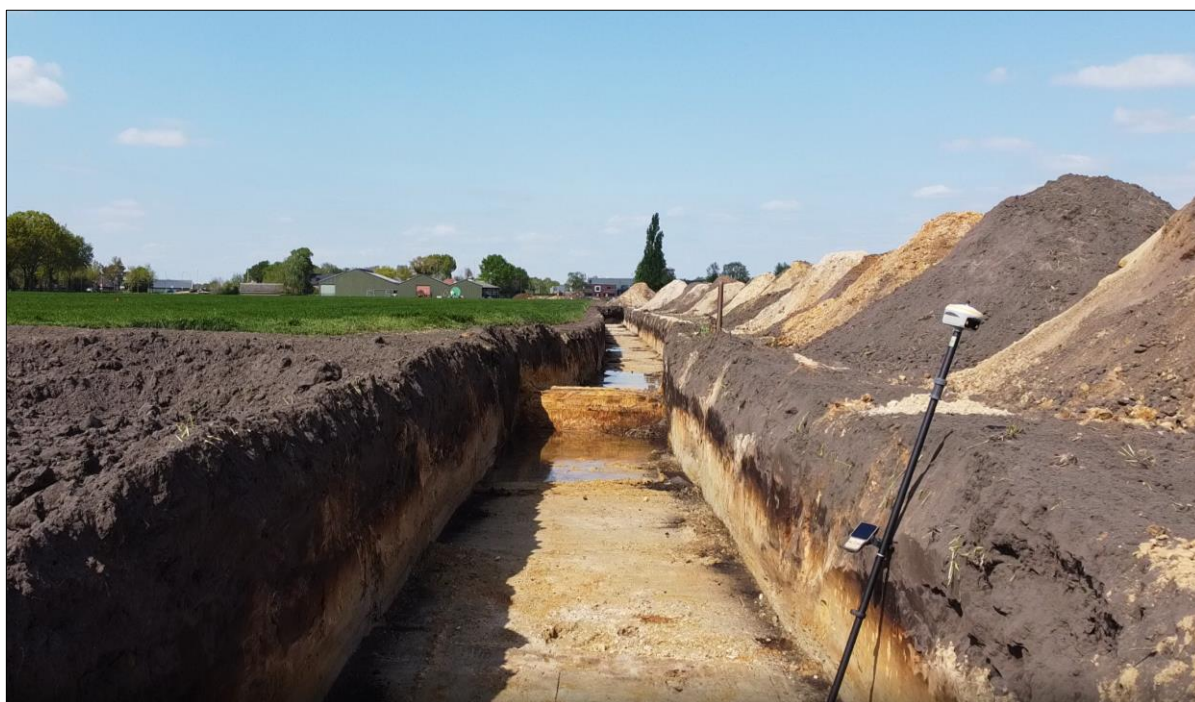
# Bijlage A

In bijlage A wordt een impressie van de bodemopbouw en het grondwaterpeil in sleuf 1 gepresenteerd aan de hand van 2 dronebeelden en 6 detailopnamen.

Projectnaam: sleuf 1  
Werknaam: "lange sleuf"  
Datum graven: maandag 25, dinsdag 26 en vrijdag 29 april 2022  
Lengte: **185 m**  
Pachter: A. Timmers

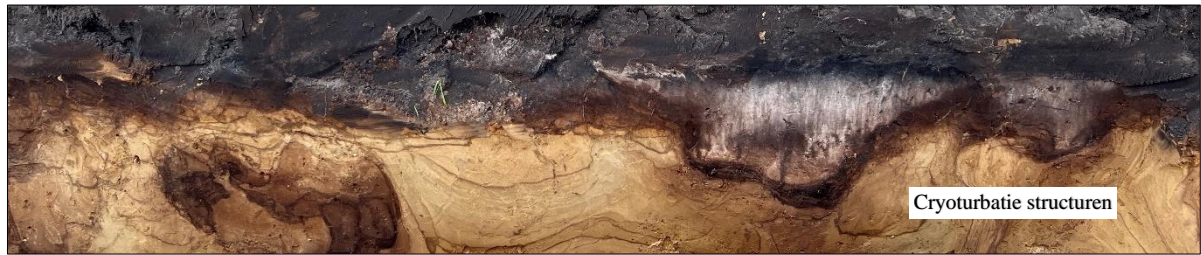
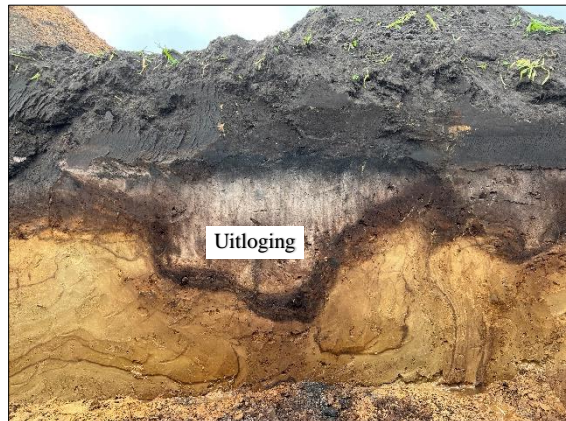
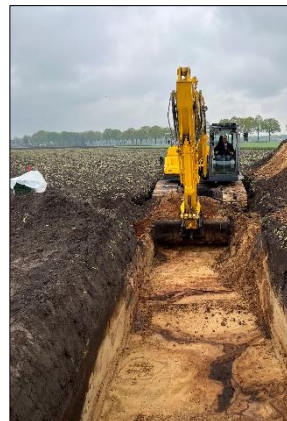
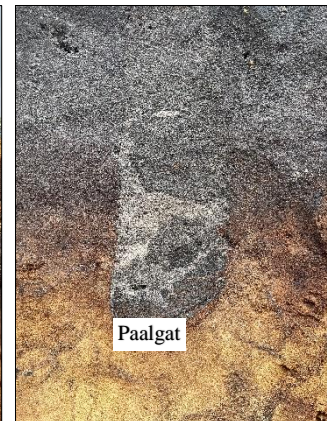
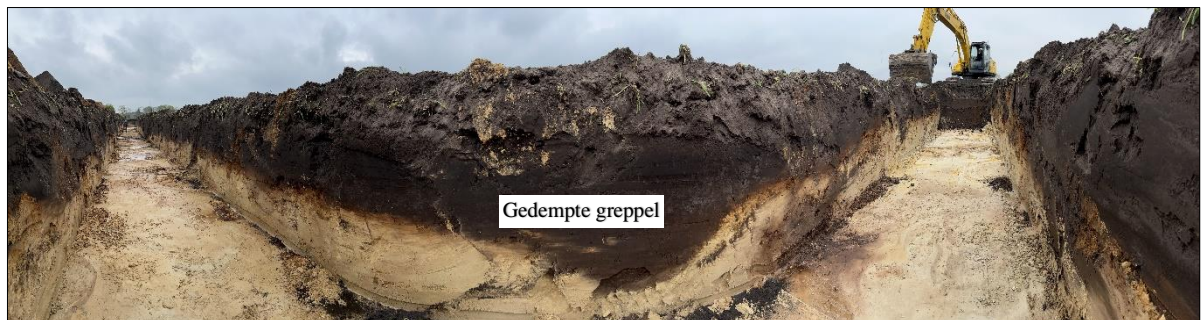
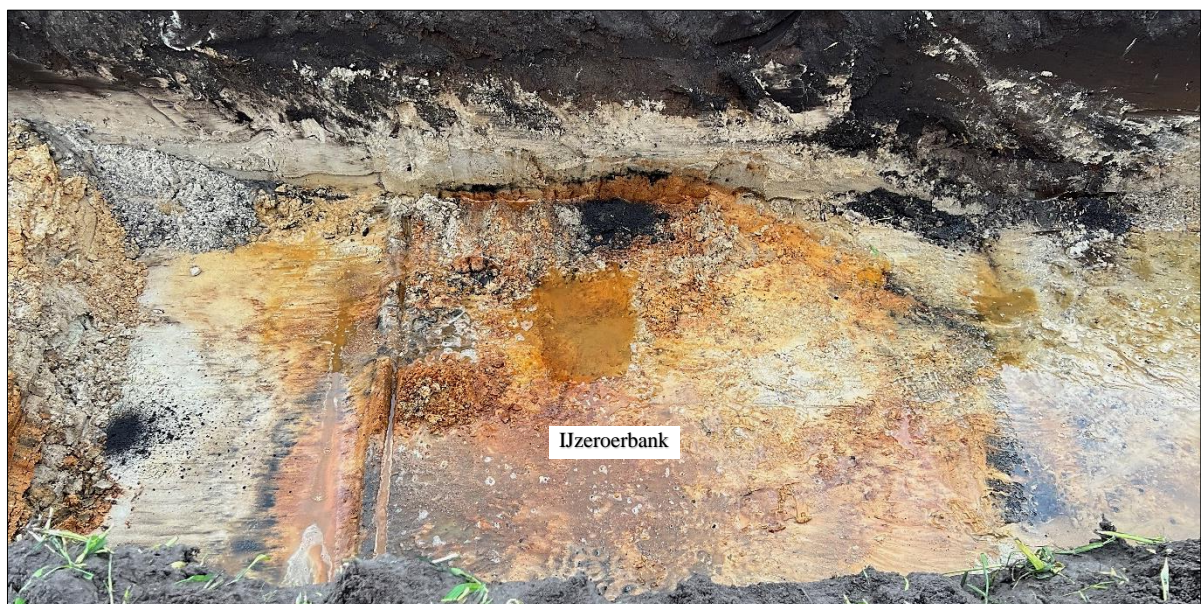
## Detailopnamen sleuf 1

4. 0,0 m: sleufdiepte 1,75 m-mv
5. 2,0 m: cryoturbatie structuur
6. 4,5 m: cryoturbatie structuur
7. 6,0 m: cryoturbatie structuur
8. 8,0 m: cryoturbatie structuur

9. 20,0 m: cryoturbatie structuur
10. 27,0 m: cryoturbatie structuur
11. 29,5 m: vorstscheur of preferente stroombaan (micro-breukje minder waarschijnlijk)

12. 40,7 m: gedempte greppel met richting noordwest-zuidoost
13. 49,5 m: cryoturbatie structuur
14. 56,8 m: cryoturbatie structuur (sleufdiepte 1,70 m-mv)

15. 60,0 m: gedempte greppel
16. 66,8 m: cryoturbatie structuur
17. 70,8 m: fijn grind
18. 71,0 m: cryoturbatie structuur
19. 73,5 m: grind (matig grof tot grof) op 1,70 m-mv

20. 75,0 m: ijzerverkleuringen wand bodem
21. 81,0 m: veel grind (dalende lijn?) met grondwaterpeil op 1,70 m-mv
22. 82,2 m: zwarte greppel tot 1.65-1,70 m-mv

23. **83,5 m: verkitte sleufbodem en sterke oranje verkleuring**
24. **86,3 m: verkitte sleufbodem en sterke oranje verkleuring**
25. 86,3 m: grijs (gereduceerd) profiel en hoger peil toestromend grondwater

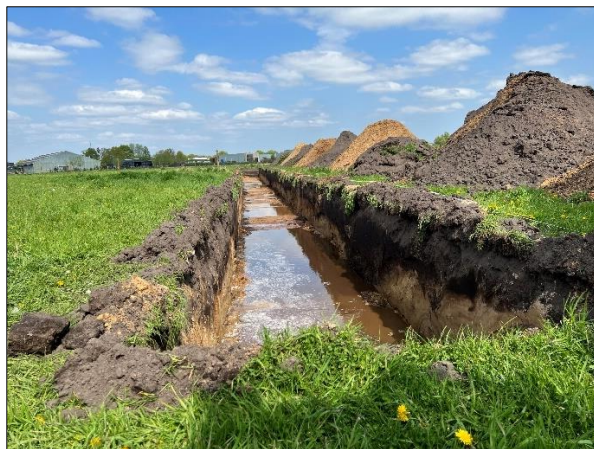
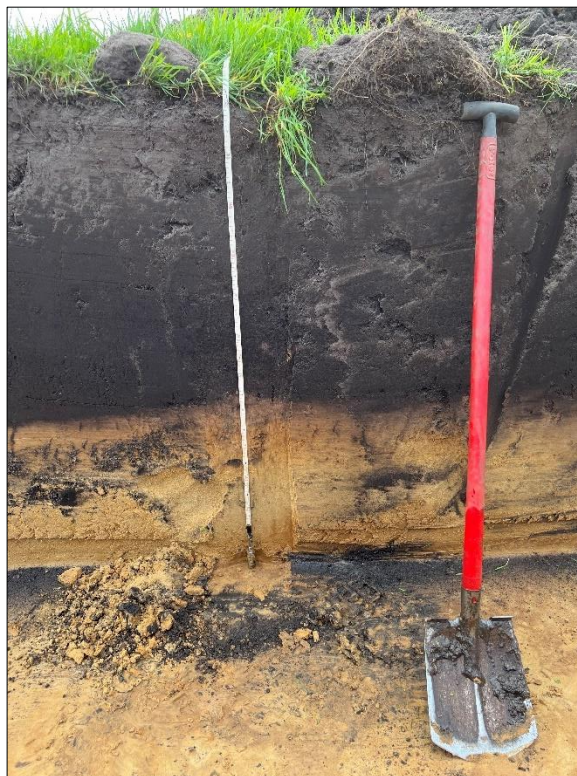
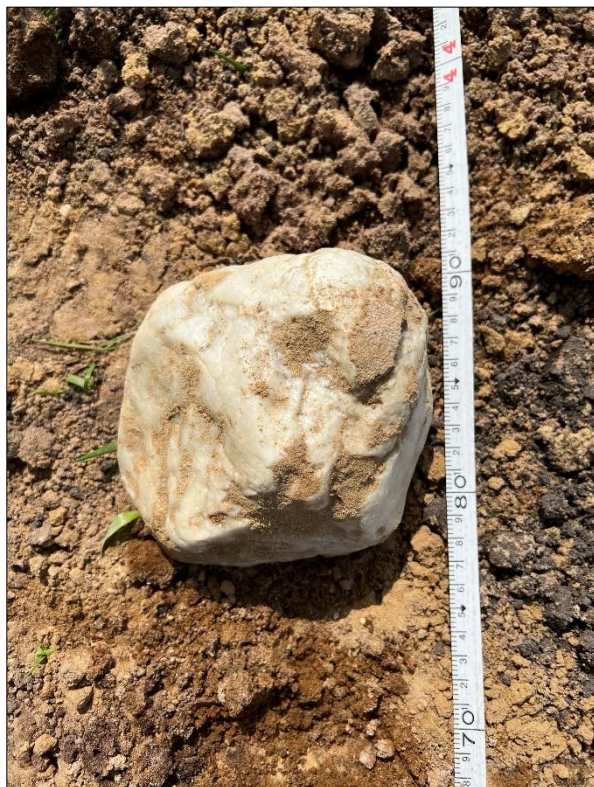
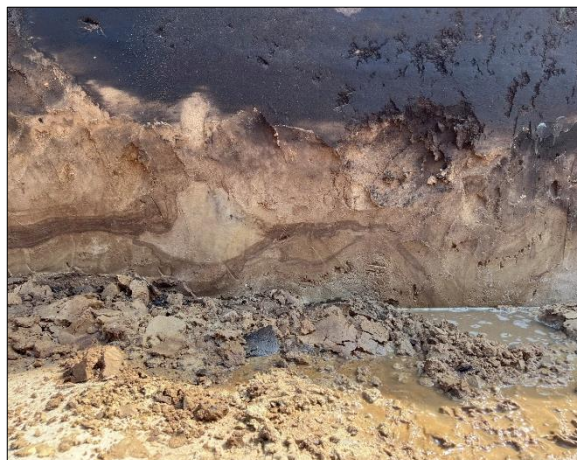
### Detailopnamen sleuf 2

4. 0,0 m: sleufdiepte 1,30 m-mv en grondwaterpeil op 1,25/1,30 m-mv
5. 1,7 m: gedempte greppel (3 m breed)
6. 4,7 m: wandopbouw: eerdgrond met 0,65 m dikke organische toplaag
7. 7,7 m: wandopbouw: podzolprofiel met 0,60 m dikke organische toplaag
8. 15,0 m: kleine cryoturbatie structuren
9. 20,4 m: grote cryoturbatie structuren
10. 26,5 m: gedempte greppel, 1,50 m diep en 3,5 m breed (schopsteken zichtbaar)
11. 32,9 m: gedempte greppel
12. 36,5 m: grof grind vanaf 1,10 m-mv
13. 39,5 m: mooie, grote cryoturbatie structuur (38-44 m)
14. 40,5 m: sleufdiepte 1,25 m-mv
15. 44,8 m: (Maas)kei 13 cm
16. 46,6 m: wandopbouw: podzolprofiel met dikke organische toplaag
17. 49,9 m: gedempte greppel, 1,60 m diep en grondwaterpeil op 1,40 m-mv
18. 56,6 m: grind op 1,10 m-mv en grondwaterpeil op 1,35 m-mv
19. 57,0 m: einde sleuf 2

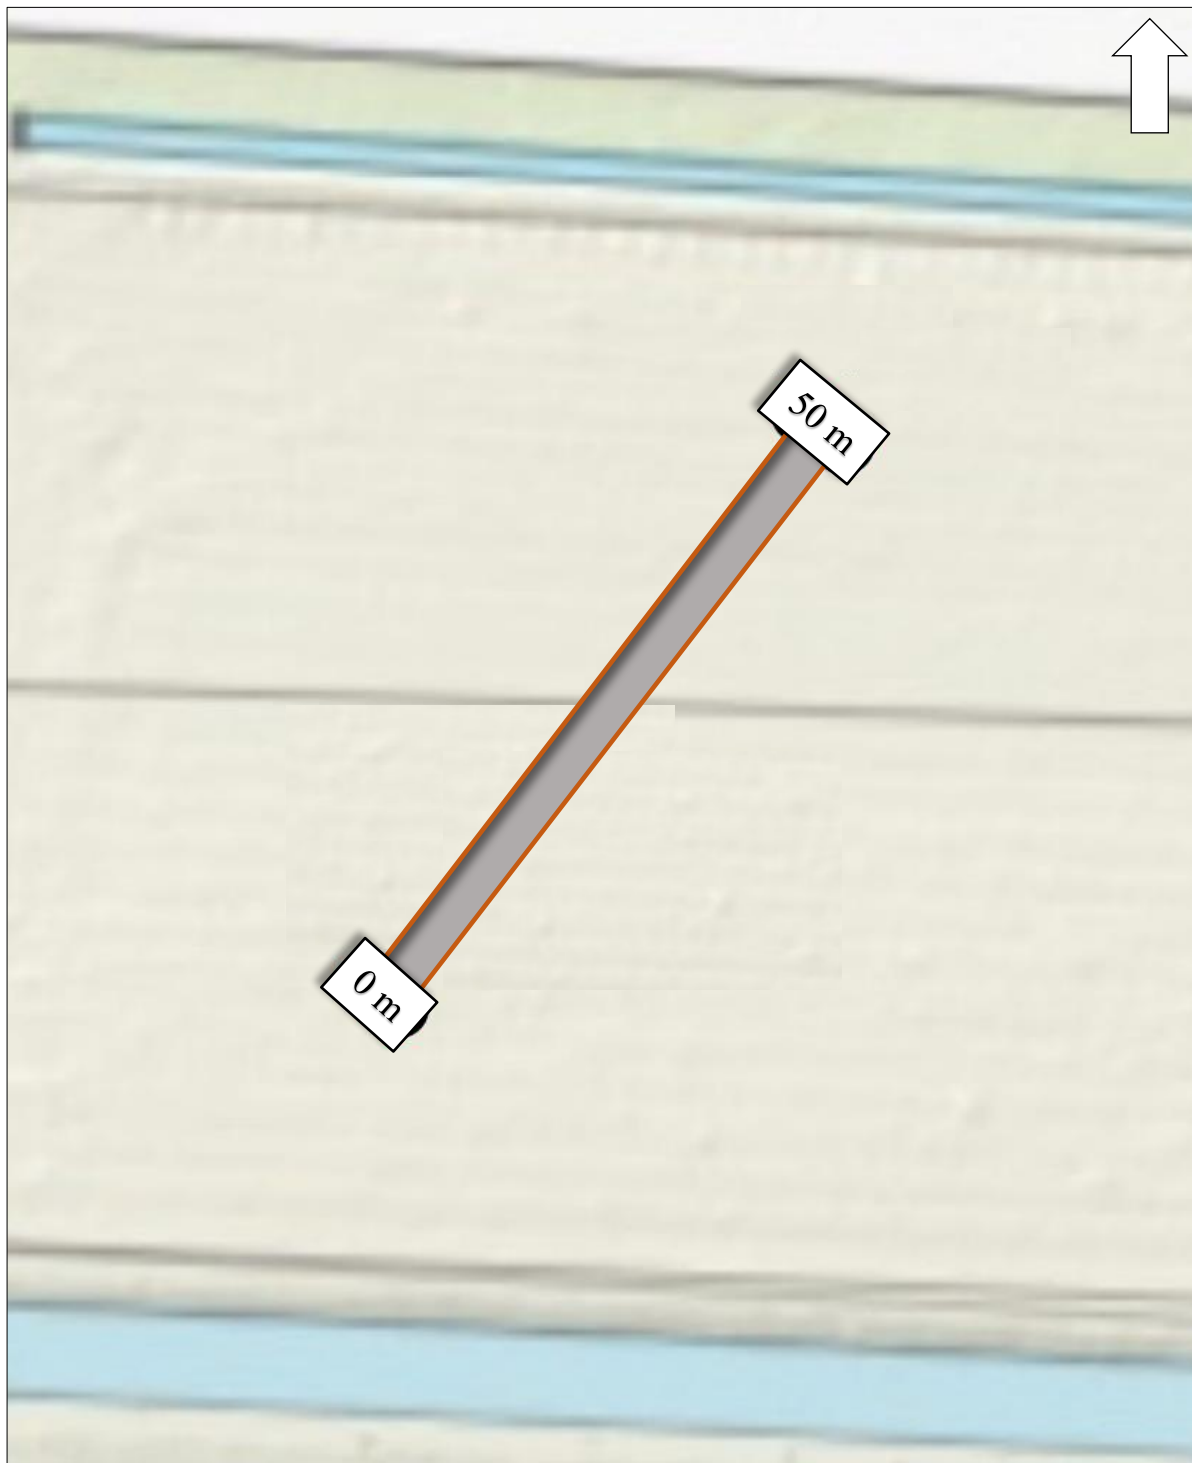
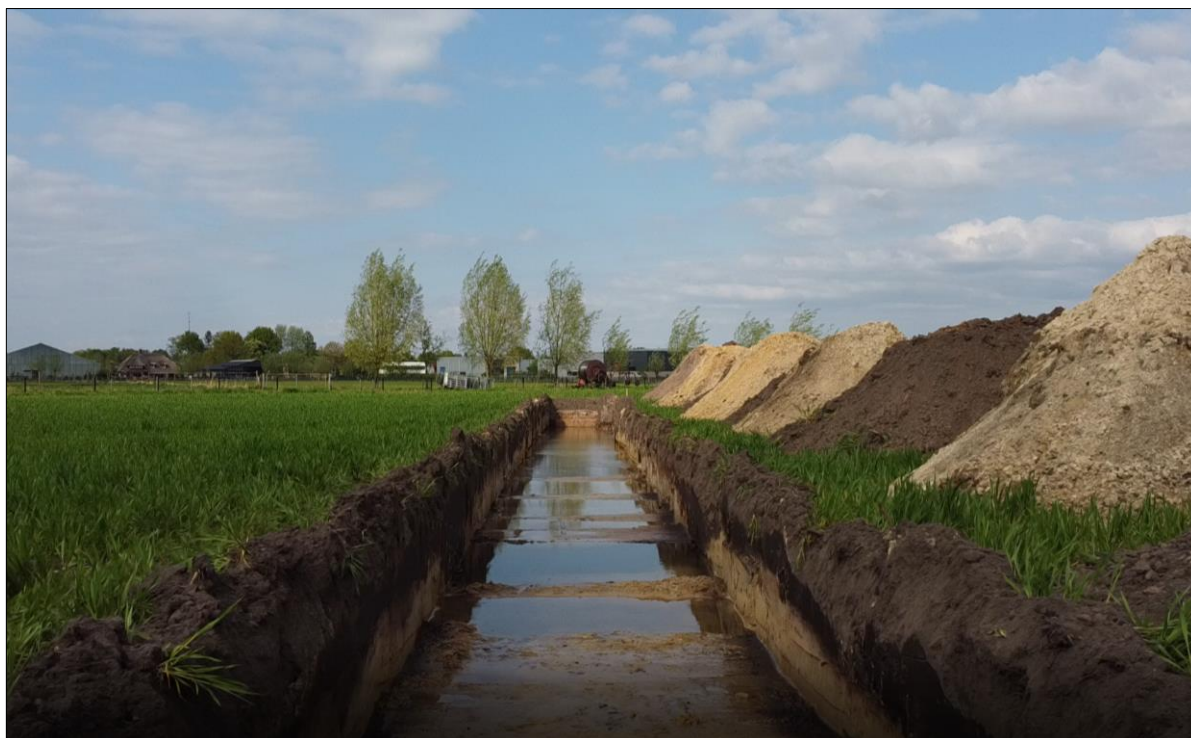
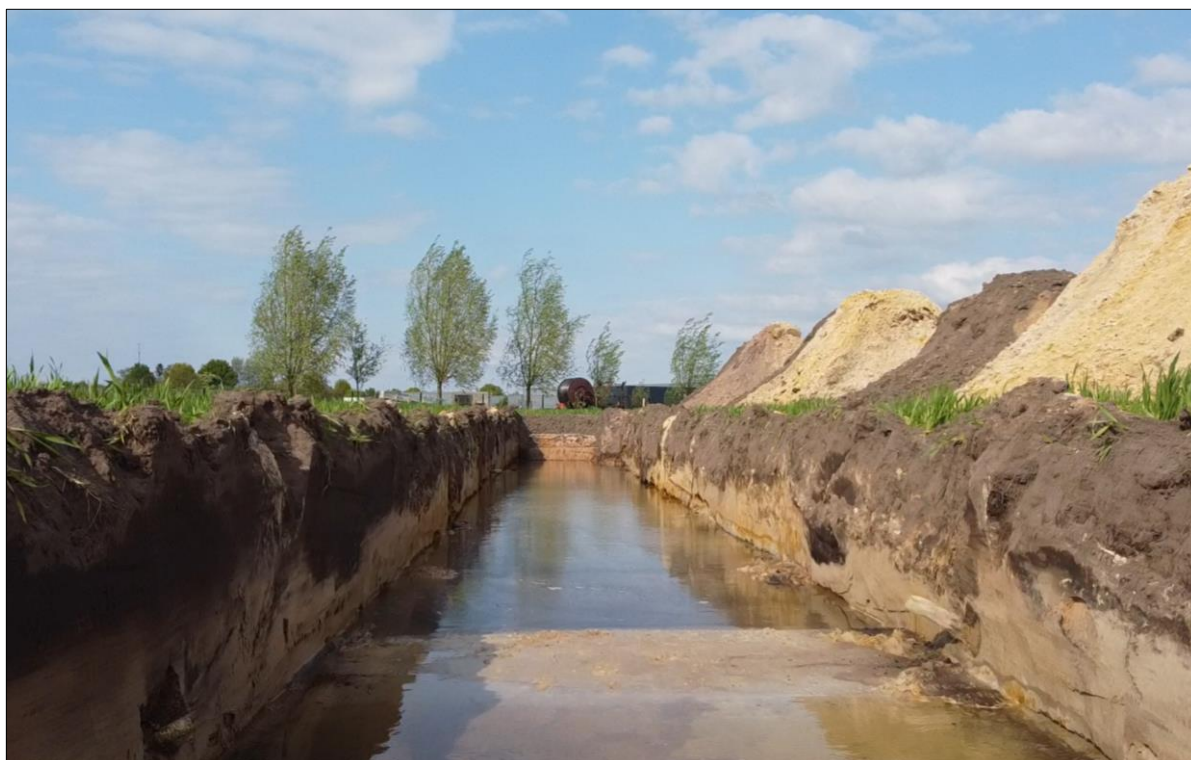
# Bijlage C

In bijlage C wordt een impressie van de bodemopbouw en het grondwaterpeil in sleuf 3 gepresenteerd aan de hand van 2 dronebeelden en 4 detailopnamen.

Projectnaam: sleuf 3  
Werknaam: "korte sleuf"  
Datum graven: maandag 25 april 2022  
Lengte: **50 m**  
Pachter: Th. van Deijne

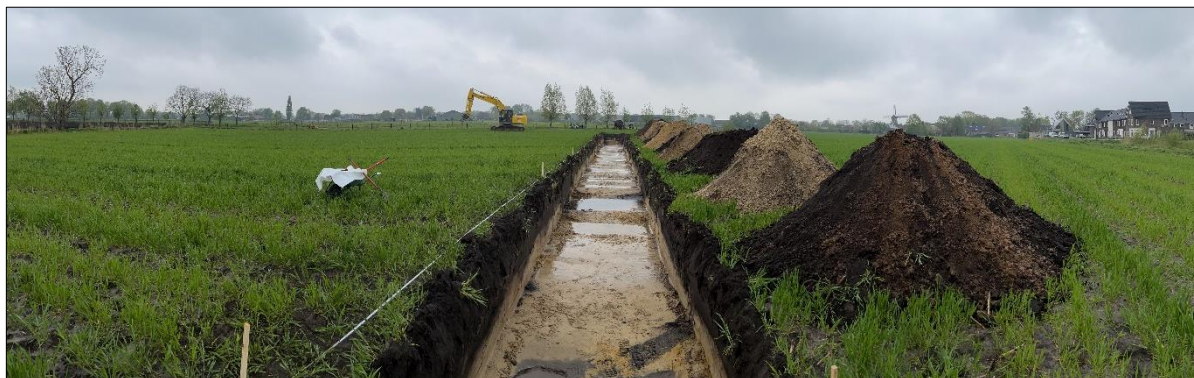
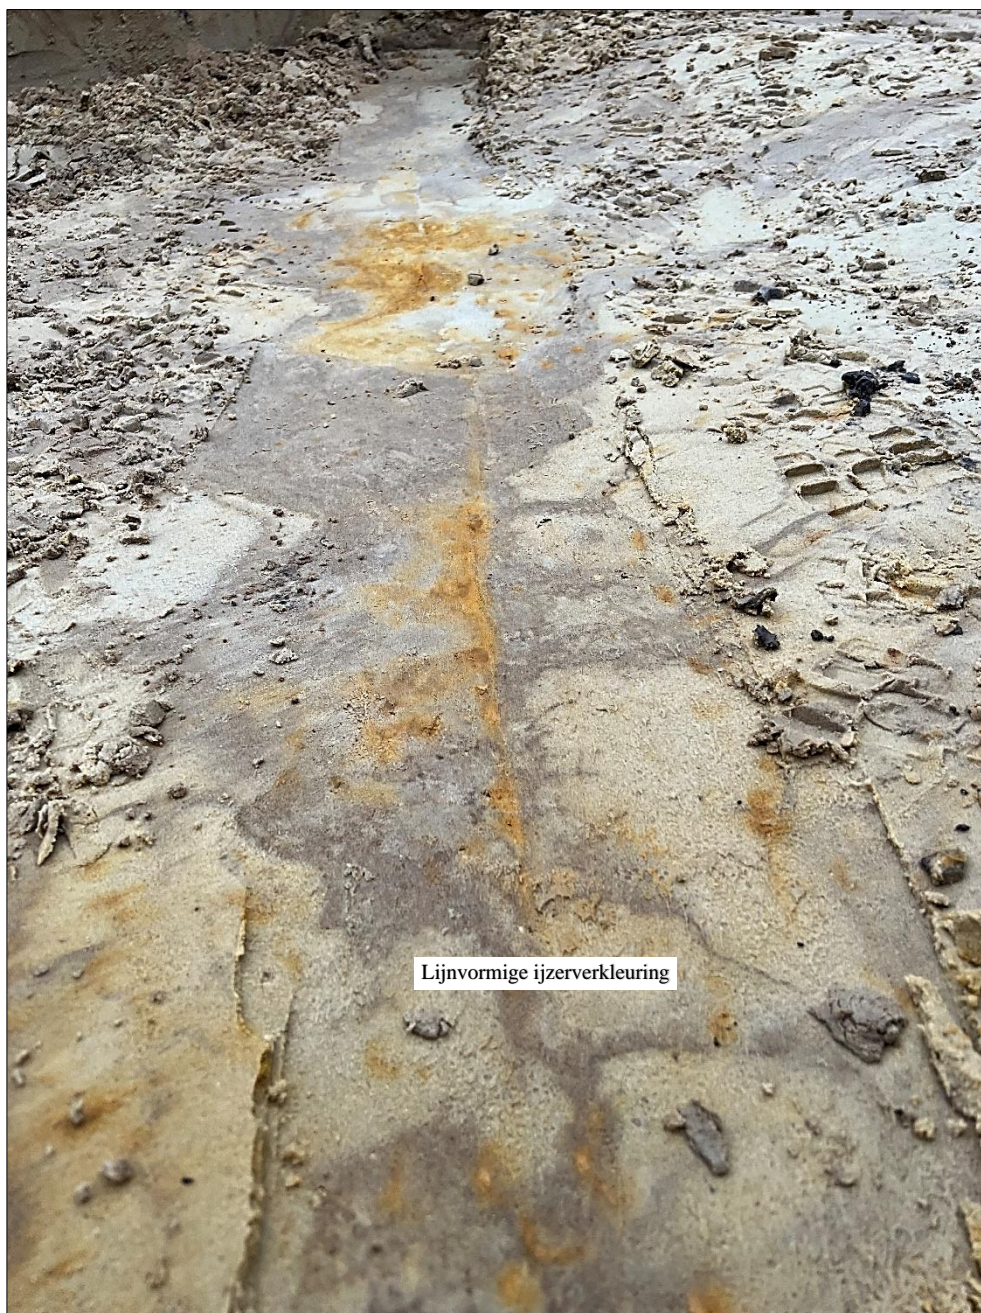
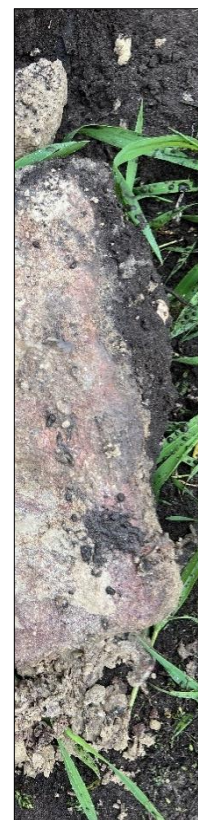
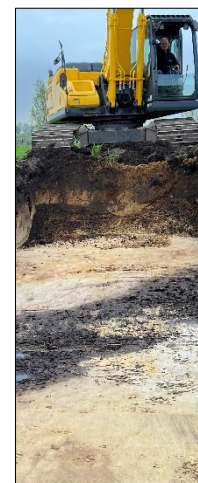
### Detailopnamen sleuf 3

Lijnvormige ijzerverkleuring

4. 2,0 m: werkende drain op 1,10 m-mv (grondwaterpeil ook op 1,10 m-mv)
5. 10,0 m: mogelijk breuklijn(tje) in sleufbodem
6. 11,7 m: gedempte greppel met drainagebuis
7. 18,0 m: grind met rode stenen (tot 20 m)
8. 21,0 m: oude drainagebuis (0,80 m-mv)
9. 24,0 m: ijzeroer in wanden
10. 25,0 m: leembrokken in profiel (tot 26 m)
11. 31,0 m: oude drainagebuis (0,80 m-mv)
12. 37,4 m: gedempte greppel zonder drainagebuis, tevens einde ijzeroerlaag
13. 40,6 m: oude drainagebuis (0,80 m-mv)
14. 46,0 m: grindlaag
15. 50,0 m: einde sleuf 3 (sleufdiepte 1,2 m-mv)

**Conclusie(s) op basis van sleuf 3:** in de wanden en bodem werd geen verzet waargenomen. Het is daarom onwaarschijnlijk, dat recent tektonische activiteit op deze deellocatie heeft plaatsgevonden. De aangetroffen lijn met ijzerverkleuringen duidt mogelijk op een breuk(je) dieper in de ondergrond (dieper dan de sleufdiepte van 1,10 m-mv).

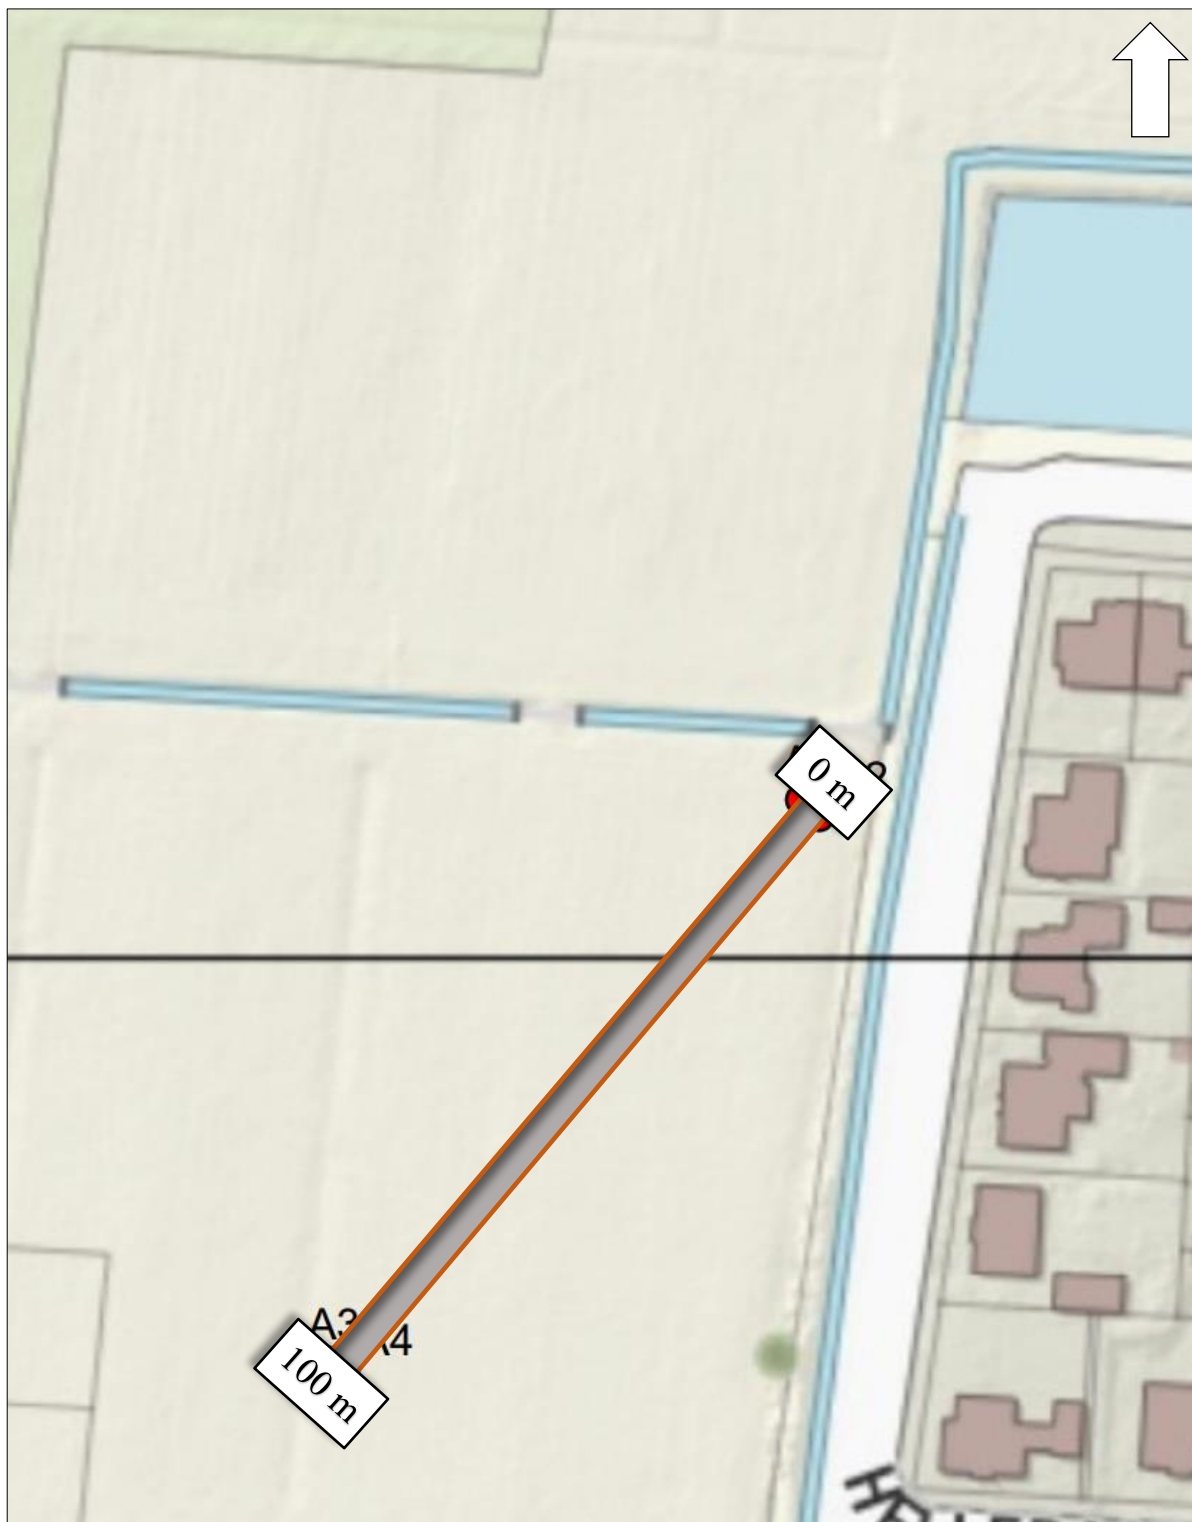
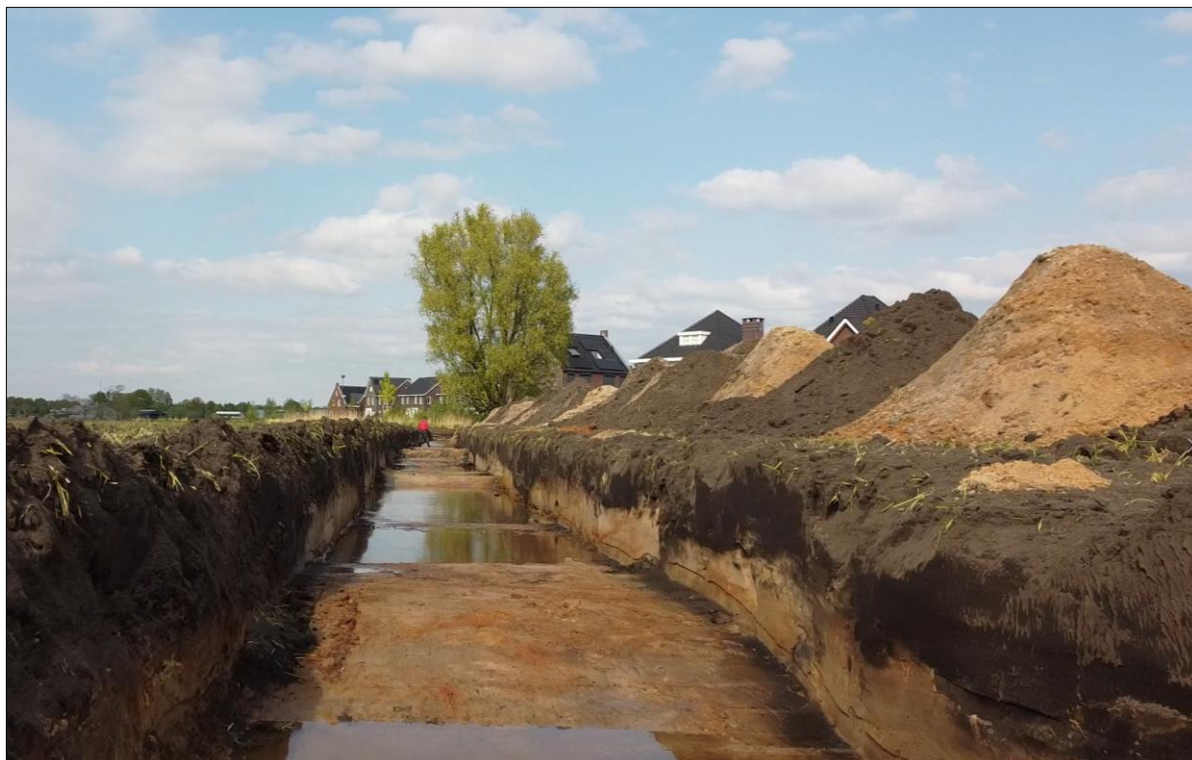
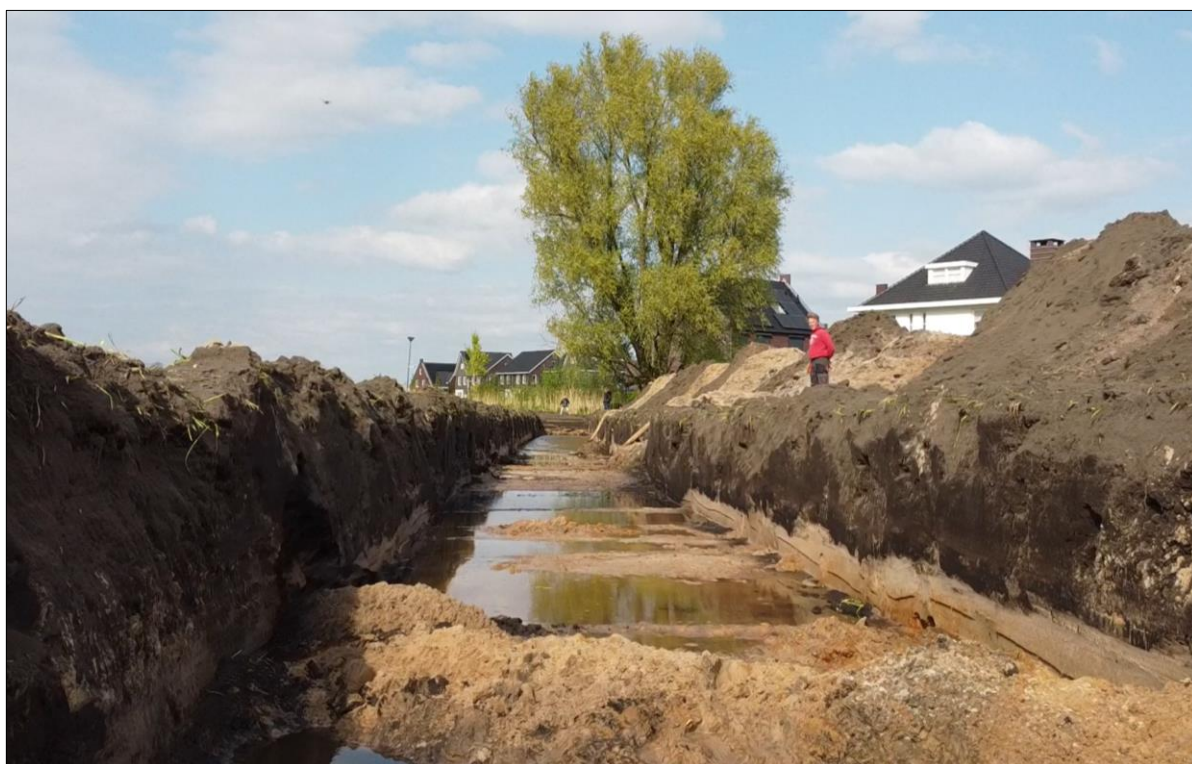
# Bijlage D

In bijlage D wordt een impressie van de bodemopbouw en het grondwaterpeil in sleuf 4 gepresenteerd aan de hand van 2 dronebeelden en 5 detailopnamen.

Projectnaam: sleuf 4  
Werknaam: "natte sleuf"  
Datum graven: dinsdag 26 april 2022  
Lengte: **100 m**  
Pachter: A. Timmers

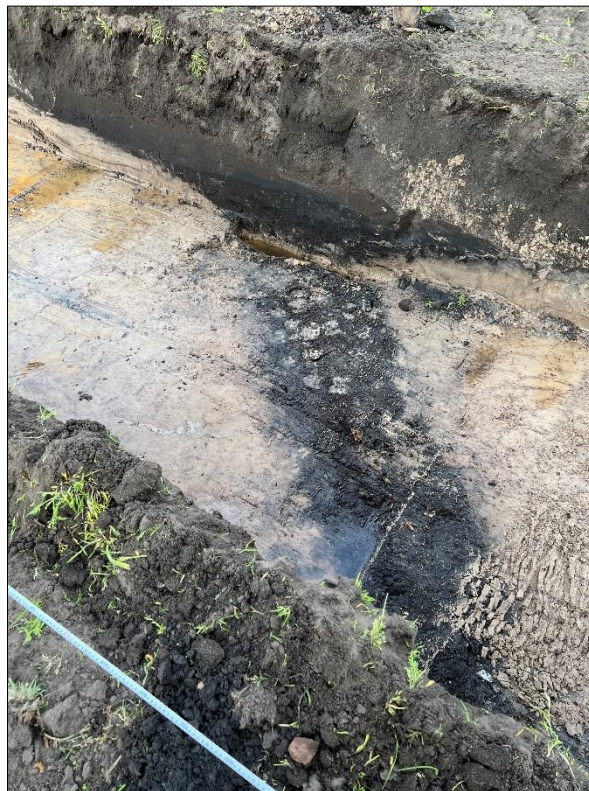
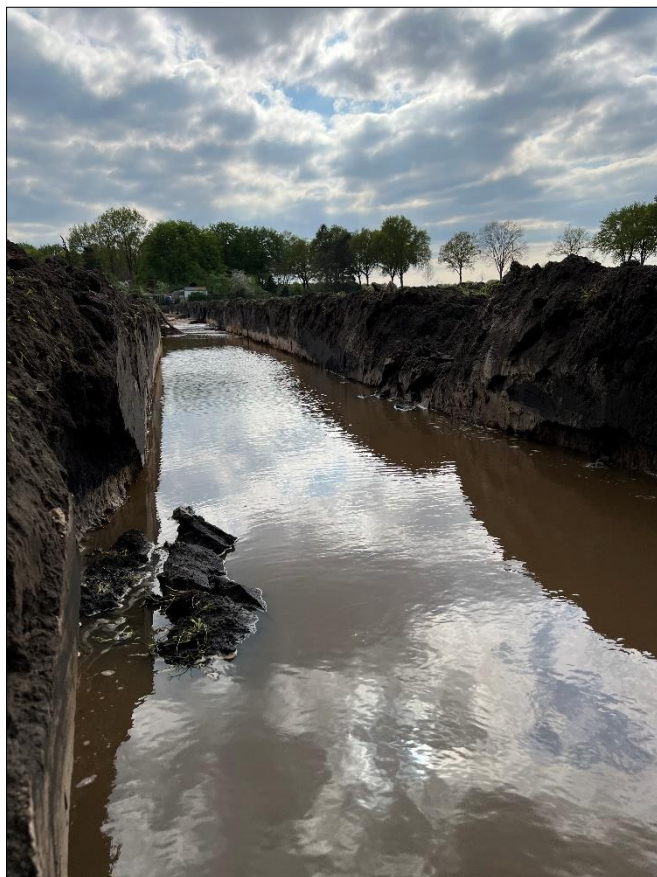
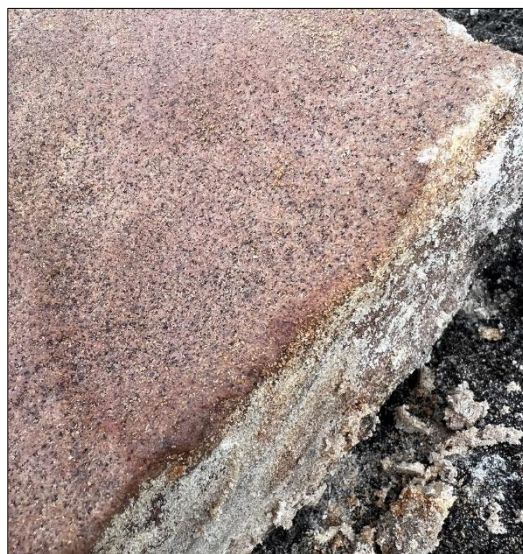
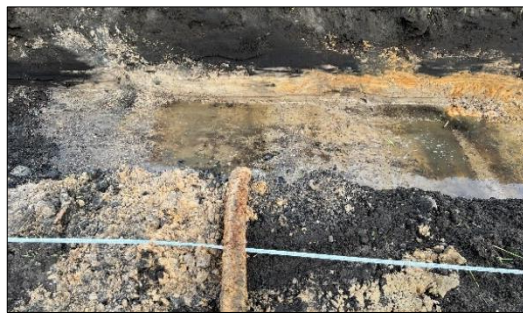
### Detailopnamen sleuf 4

4. 0,0 m: sleuf 1,00 m diep en grondwater op 1,08 m-mv
5. 7,6 m: gedempte greppel, diep 1,20 m-mv en 2,50 m breed
6. 9,5 m: plateau met ijzeroerverkleuringen (oppervlakkig) tot 12 m

7. 15,4 m: grindnest met grind tot 5 cm
8. 18,9 m: grindnest met grind tot 7 cm
9. 20,5 m: grindnest met stenen tot 12 cm
10. 24,0 m: verwijderde drainagebuis

11. 24,6 m: gedempte greppel, diep 1,20 m-mv
12. 27,4 m: cirkelvormige en ovale zwarte klei/leem verkleuringen op 1,0 m-mv (tot 29,5 m)
13. 32,8 m: grote steen (34 cm lang en 6 cm dik)

14. 40,4 m: drain op circa 1,0 m-mv
15. 41,0 m: grindnest met stenen
16. 45,3 m: gedempte greppel, diep 1,20 m-mv en 5,0 meter breed (oriëntatie oost-west)

17. 52,0 m: plateau met ijzeroerverkleuringen (oppervlakkig) tot 56 m
18. 62,1 m: gedempte greppel, diep 1,30 m-mv en 2,0 m breed
19. 70,2 m: grindnest met grind tot 4 cm

20. 74,1 m: werkende drain op circa 1,00 m-mv
21. 79,0 m: gedempte greppel, diep 1,10 m-mv en 2,5 m breed
22. 80,9 m: veel grind (3-5 cm) tot 82,3 m rond grondwaterpeil (1,0 m-mv)
