Betreft: *Vragen aan het College van Burgemeester en Wethouders van de gemeente Westland voor de rondvraag van de commissie Ruimte van 8 januari 2019.*

Betreft: Knelpunten op Van Luijklaan in Kwintsheul

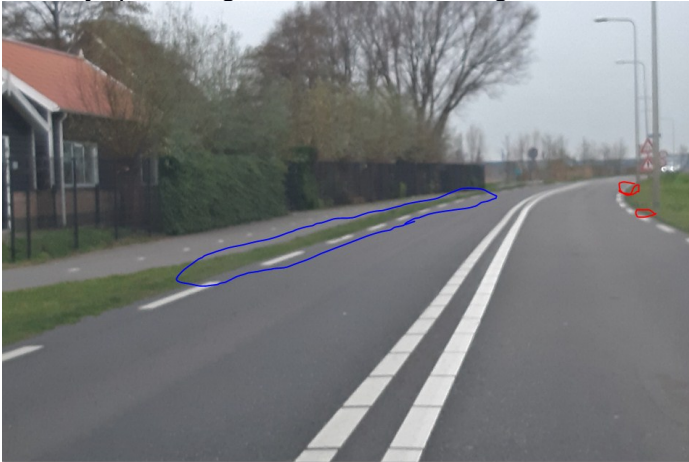
Afbeelding 1 (weg ligt zonder afscheiding te dicht op fiets-/wandelpad en lantaarns staan te dichtbij op de weg waardoor vrachtwagens in de bocht moeten uitwijken)

1. Het fiets- en wandelpad ligt op twee locaties gevaarlijk dicht langs de weg waarover veel vrachtverkeer rijdt. Zie afbeelding 1. Is het mogelijk om hier een afscheiding, bijvoorbeeld een vangrail, te plaatsen en/of de weg iets op te schuiven naar de andere kant?

2. Zeker in flauwe bochten staan de straatlantaarns te dichtbij op de weg (zie afbeeldingen 1 en 2). Vanwege de bocht en de grootte van de vrachtwagens moeten deze daardoor een wat ruimere bocht maken waar eigenlijk geen ruimte voor op de weg is zonder deels op de andere rijbaan terecht te komen. Als vrachtwagens elkaar daar passeren heeft dit regelmatig kapotte spiegels tot gevolg gehad. Is het mogelijk om in de (flauwe) bochten de weg iets breder te maken en om de lantaarnpalen toch wat verder van de weg af te plaatsen?

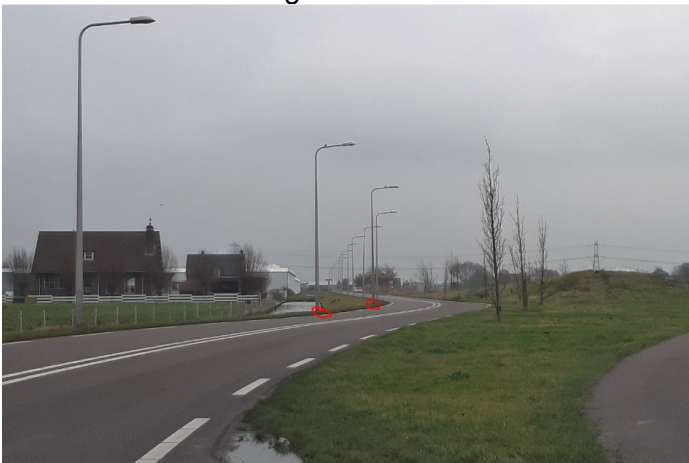
Afbeelding 2: straatlantaarns te dicht op de weg waardoor vrachtwagens moeten uitwijken naar deels andere weghelft.

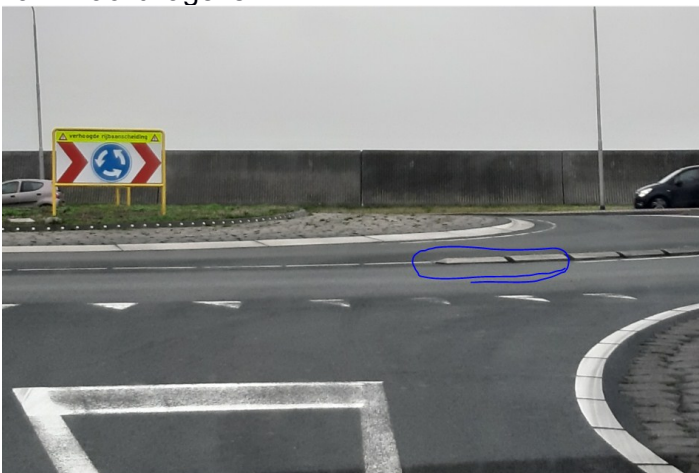
Afbeelding 3: de betonnen afzetting op de rotonde welke ten koste gaat van de autobanden van vrachtwagens.

3. In de rotonde van de aansluiting op de Veilingroute moeten de vrachtwagens nog steeds veel over de eerste betonnen wegafscheiding rijden wat veel slijtage (en daarmee kosten) aan de banden oplevert (zie afbeelding 3). De eerste afzetting is trouwens ook al kapot gereden, wat daardoor nog meer slijtage geeft. Is het mogelijk dit knelpunt, al dan niet in samenwerking met PZH, weg te werken?
