# Milieuhygiënisch bodemonderzoek Hutdijk en Sophiastraat te Waalre

Milieuhygiënisch bodemonderzoek Hudedijk en Sophiastraat  
te Waalre

In opdracht van:  
Gemeente Waalre

Projectnummer:  
20220194

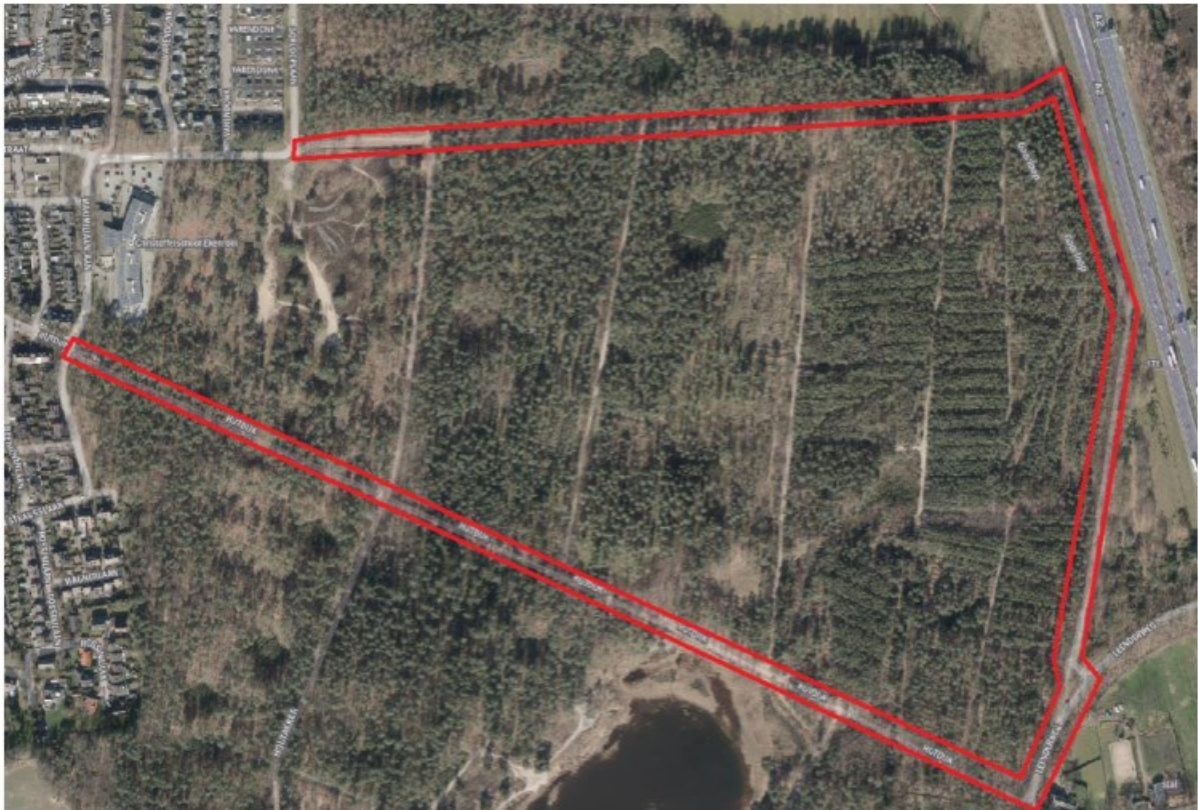
Figuur 2.1: Luchtfoto onderzoekslocatie (met rood aangegeven)

In figuur 2.1 is de ligging van de onderzoekslocatie weergegeven. Een situatietekening met begrenzing van de onderzoekslocatie is tevens opgenomen in bijlage 2.

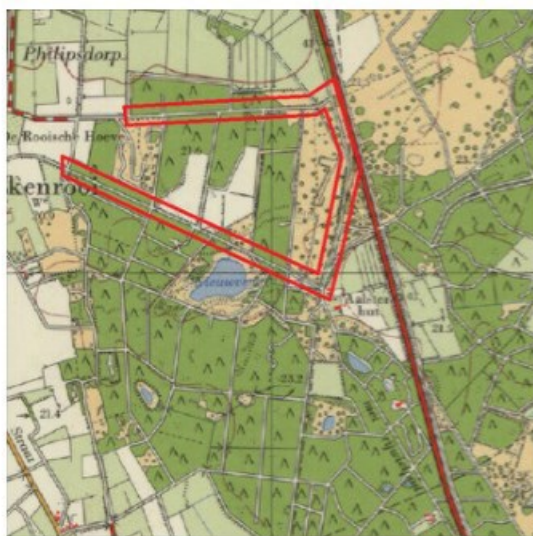
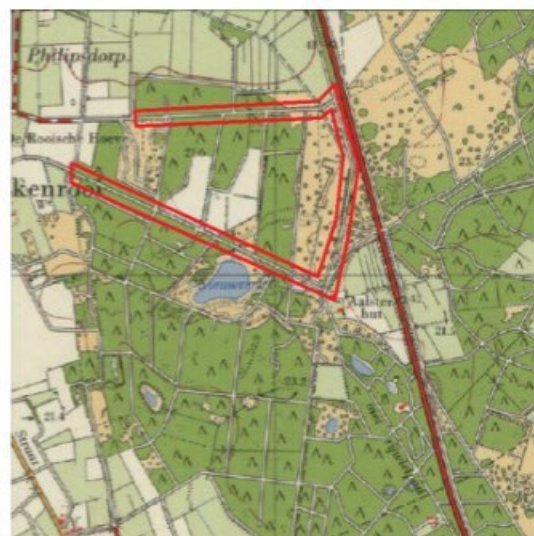
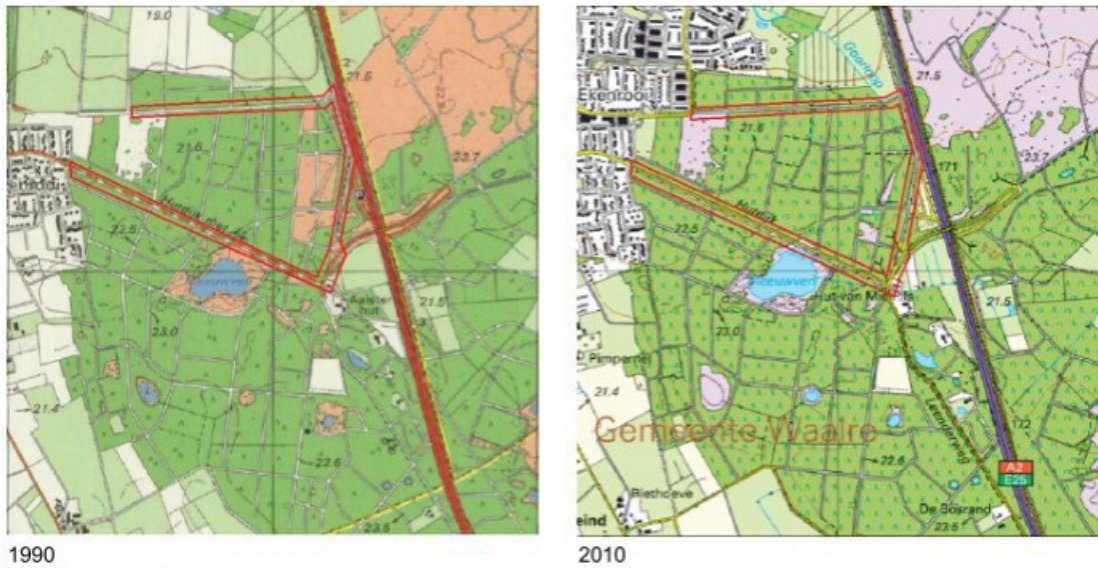
1990 2010  
**Figuur 2.2: Historische topografische kaarten van de onderzoekslocatie (rode contour)**

De Hudedijk en Sophiastraat zijn wegen van voor 1940. Tot omstreeks 1990 is rondom de locaties geen bebouwing aanwezig. Na deze tijd zijn in het westelijk gedeelte nieuwbouwwijken van Waalre zichtbaar. Rond 1960 is A2 ten oosten aangelegd. De huidige situatie is grotendeels vergelijkbaar met de situatie zoals deze aanwezig was in 1990. Voor zover bekend hebben op de onderzoekslocatie zelf geen milieubelastende bedrijfsactiviteiten plaatsgevonden. Het is niet bekend of het terrein in het verleden is opgehoogd of gedempt. Ter plaatse van de Leenderweg 1 is een melding van een ondergrondse HBO-tank aanwezig.

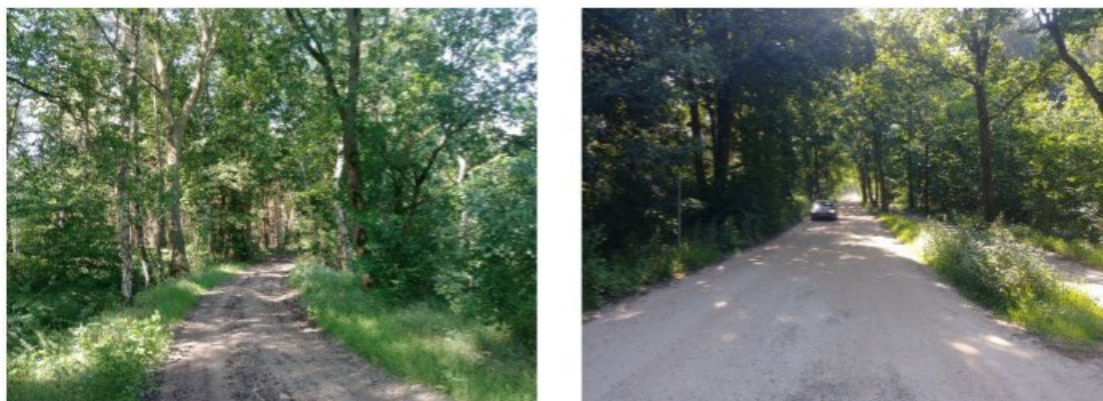
**Figuur 2.3: Foto's onderzoekslocatie**

Met uitzondering van de verhardingslaag ter plaatse van de Hutdijk zijn tijdens de terreinverkenning aan het oppervlak van de locatie geen indicaties verkregen die in verband kunnen worden gebracht met een mogelijke verontreiniging van de bodem. Voor zover zintuiglijk waarneembaar zijn er bij de indicatieve inspectie geen asbestverdachte materialen op de bodem aangetroffen.
