## Raamsdonksveer Keizersdijk 1-5 en Hoofdstraat 37-39 Negentiende en twintigste eeuw

Cultuurhistorische verkenning

BAAC Rapport B-22.0850

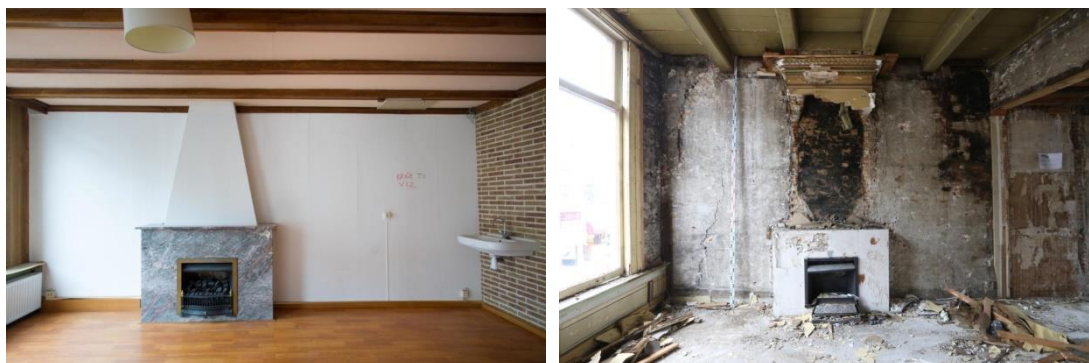
Vaak blijft bij een verkenning veel aan het ook van de bouwhistoricus verborgen. Links de situatie vóór ontmanteling, rechts na, met een achttiende-eeuwse balklaag, een negentiende-eeuwse schouw en een voormalige buitengevel (zestiende-eeuws) met daarin dichtgezette vensteropeningen. Voorbeeld: Breestraat 68 in Leiden.

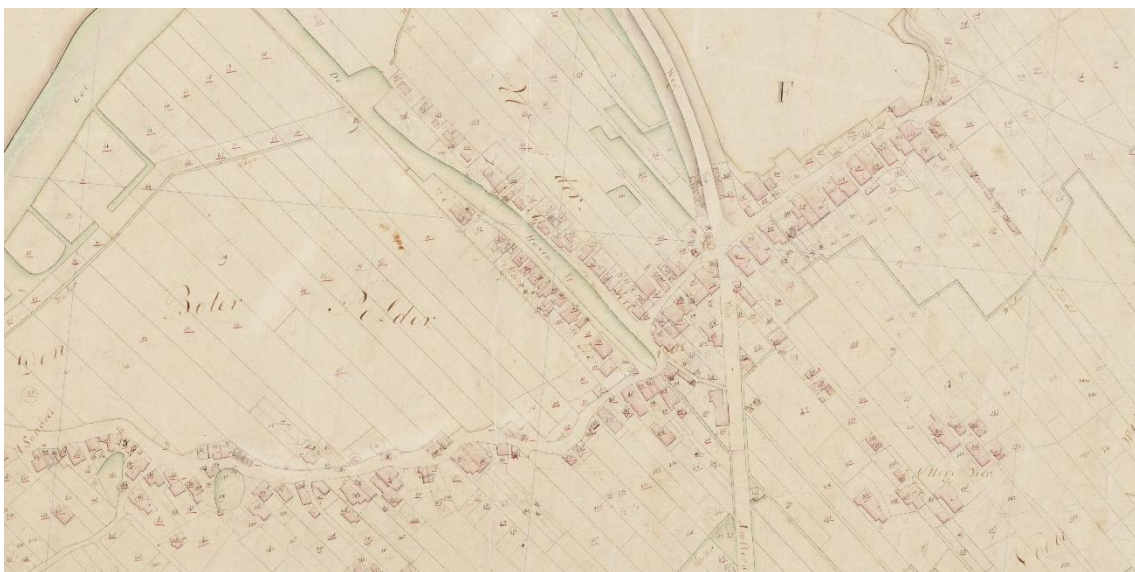
*Detail van de kadastrale minuut met van west naar oost het oude dijklint dat van noord naar zuid wordt doorsneden door de rond 1810-1815 aangelegde Route Imperiale II van Parijs naar Amsterdam. Die weg zorgde er in één keer voor dat Raamsdonksveer aan een zeer belangrijke (handels)route kwam te liggen. Op de kaart is ook de haven te zien. In het verleden heeft Raamsdonksveer werven en visserij gekend. Aan het dijklint waren ook verschillende boerderijen te vinden. De bebouwing in het dorp is te vinden aan weerszijden van de haven én aan zuidzijde van de dijken.*

Verder zien we op de kadastrale minuut de weg van Amsterdam naar Parijs weergegeven, de huidige Keizersdijk en Prins Bernhardstraat. Deze weg is aangelegd in 1810-1815. De opdracht daartoe werd gegeven door Napoleon, als onderdeel van de Route Imperiale II. Deze zeer belangrijke weg werd onder leiding van koning Willem I voltooid. Op de minuut is goed te zien hoe de weg een oude percelering doorsnijdt. Met name bij de percelen aan de huidige Prins Bernhardstraat. Van de huizen aan de straat, waarvan de oriëntatie samenhang vertoont met deze belangrijke verkeersader, is aannemelijk te maken dat de bouw ervan ná 1810 plaatsvond. Verder willen we nog wijzen op het pleintje dat aan de kruising van wegen is te zien op de minuut. Deze ruimte zal vermoedelijk ook pas met de aanleg van de Route Imperiale (of vlak daarna) zijn ontstaan.

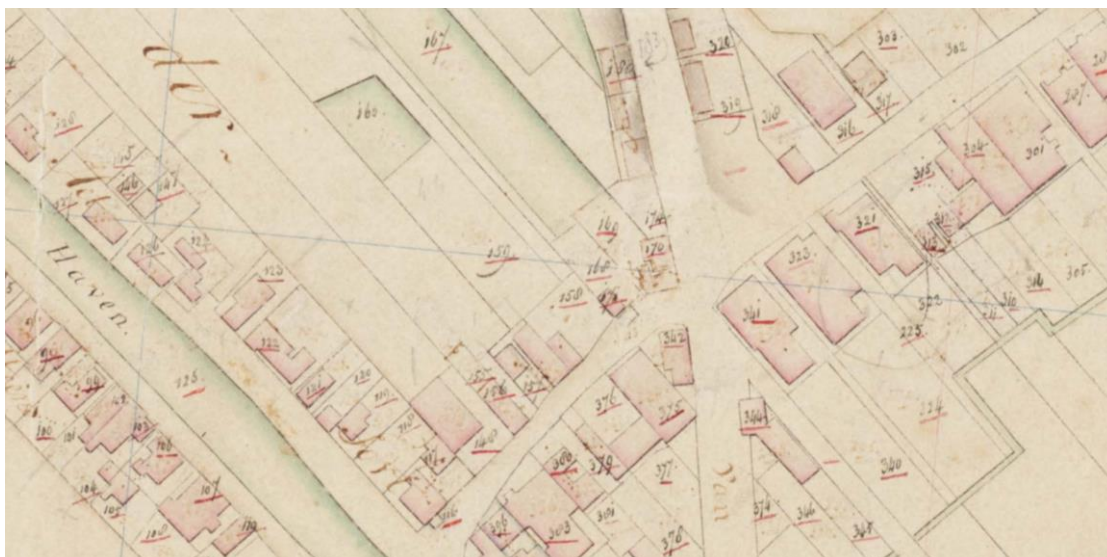
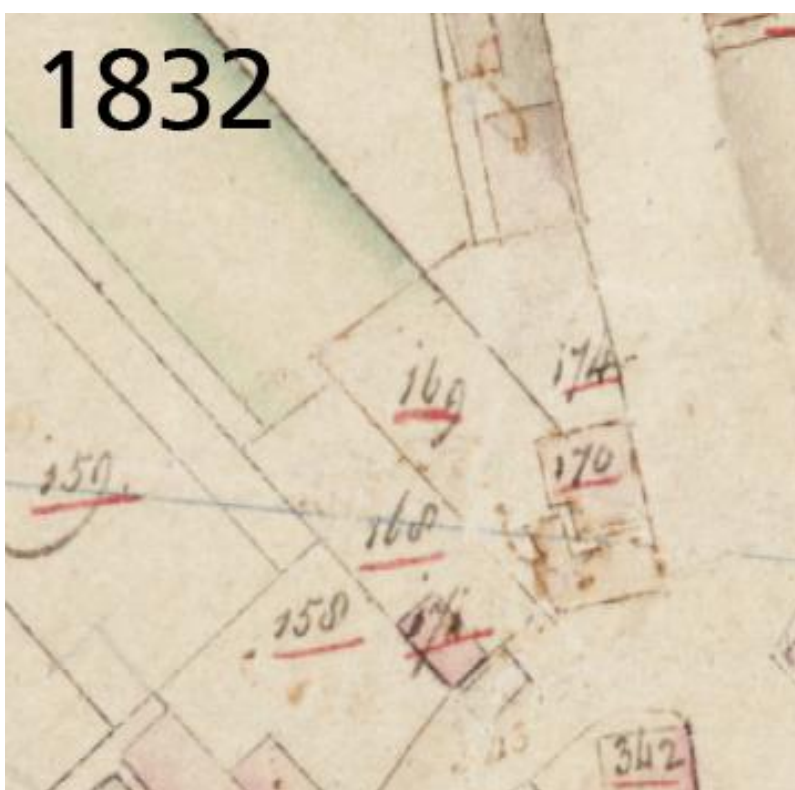
*Details van de kadastrale minuut, met in het plangebied twee panden op L-vormige grondslag.*

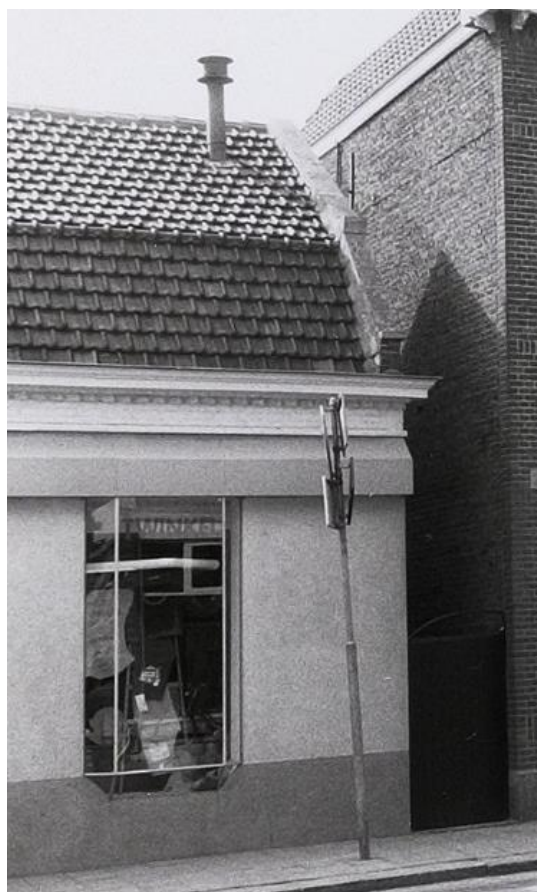
Opname van het pand met de vermoedelijk vroeg twintigste-eeuwse voorgevel. Rechts de situatie na de verbouwing in 1984.

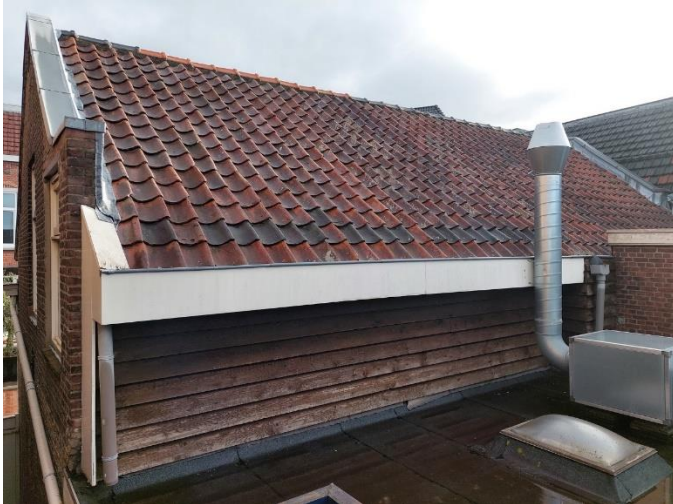
Aan de achterzijde is de gebroken kap (mansarde) vervangen door een vlak schild.

*Aan de achterzijde is de mansardevorm verdwenen nadat de achtergevel hogerop werd getrokken. Het platte dak op de voorgrond bevindt zich boven de uitgebouwde keuken op de voormalige binnenplaats.*

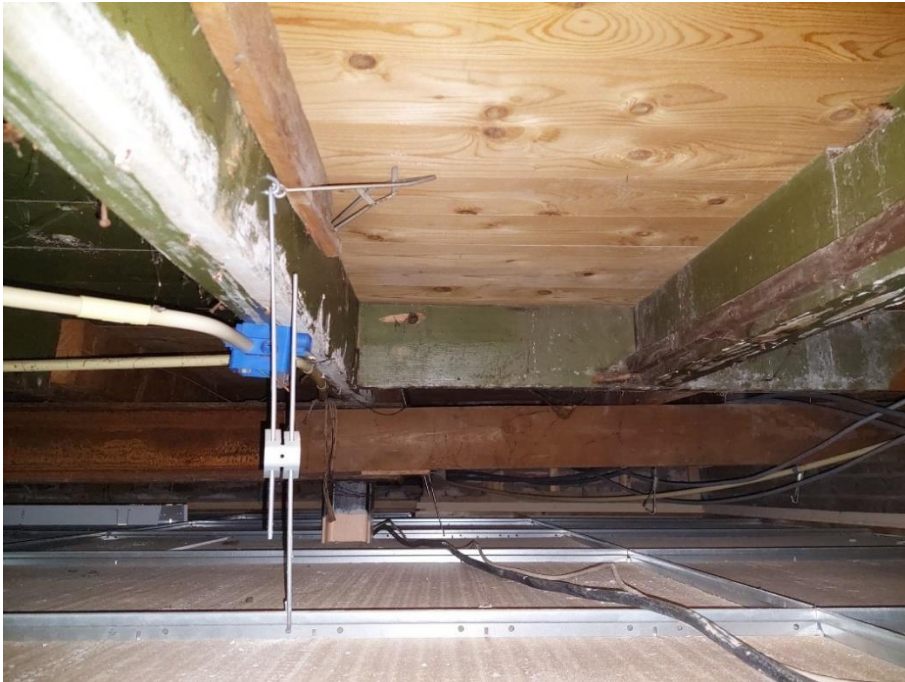
*De balklaag van de zoldervloer. Tussen balklaag en systeemplafond de ligger van het stalen portaalspant.*

Onder de vloerconstructie is een stalen portaalspant aangebracht. Dit lijkt niet zozeer te maken te hebben met wijziging van de indeling op de begane grond (sloop dragende binnenmuur) als wel met een aanpassing van de kapconstructie. Op het stalen portaal staan namelijk stijlen die onder de dekbalken van de oudere kapconstructie zijn gezet.

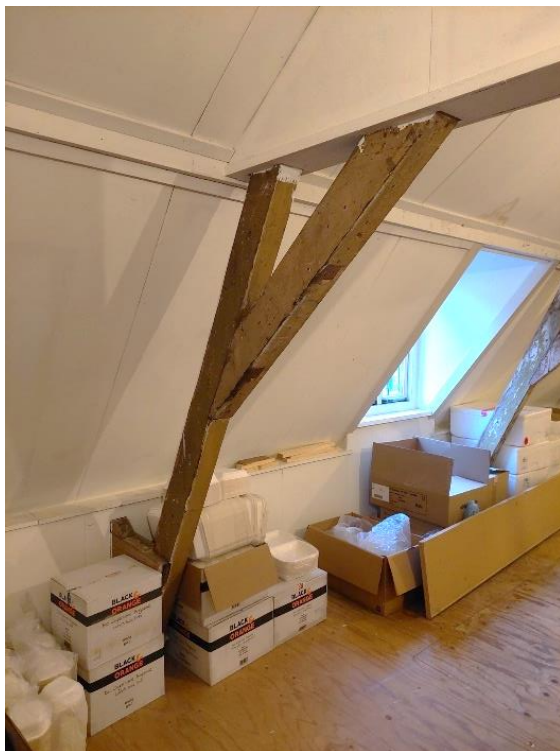
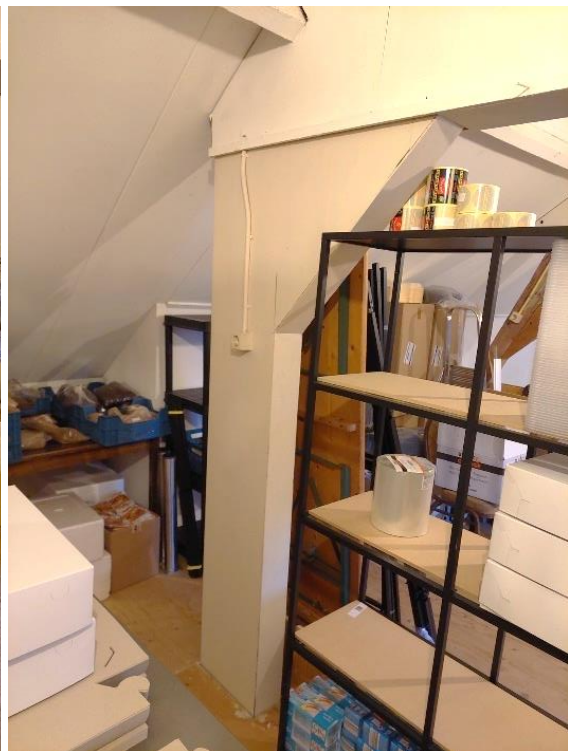
*Spantbeen en korbeel aan de straatzijde (links) en secundaire stijl onder de dekbalk aan de achterzijde van het pand.*

Er staan op de zolder drie grenenhouten kaspanten opgesteld. Van de spanten zijn rechte spantbenen, blokkeels, korbeels en dekbalken te zien. De makelaar/nokstijl en de bijbehorende schoren – deze zijn nodig voor de mansardevorm – zijn weggewerkt achter gipsplaten. De constructie is in de loop der tijd aangepast. Om voor ons onbekende redenen (mogelijk schade) zijn van twee spanten de spantbenen aan de achterzijde weggehaald, nadat onder de dekbalken stijlen zijn geplaatst die op het stalen portaalspant op de begane grond is aangetroffen. De constructie maakt een vroeg twintigste-eeuwse indruk, met name omdat verbindingen niet met toognagels maar met draadnagels tot stand zijn gebracht. Was de constructie uit het midden van de negentiende eeuw, dan zouden toognagels of smeedijzeren nagels zijn gebruikt.

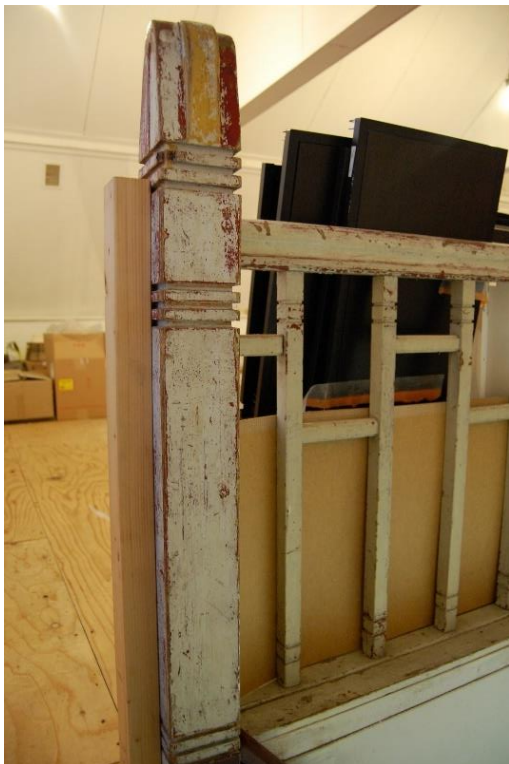
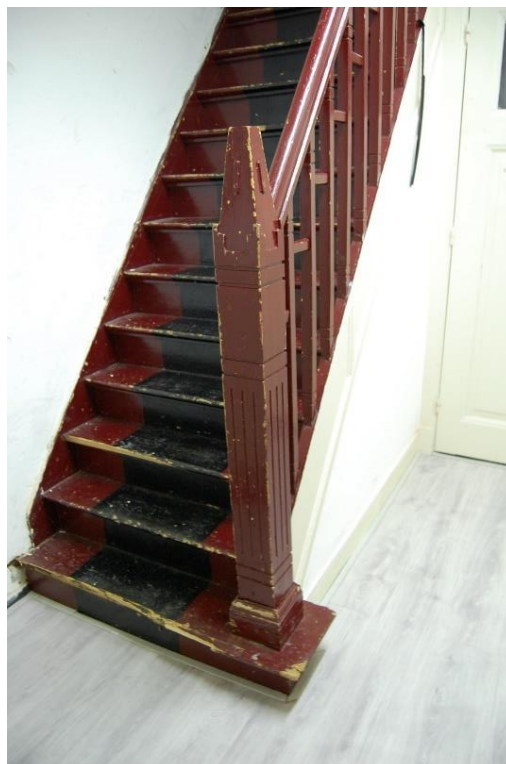
In het halletje treffen we naast de vroeg twintigste-eeuwse toiletdeur een trap aan uit dezelfde periode. Vrijwel zeker stammen deur en trap uit omstreeks 1920. De trap is een net uitgevoerde steektrap met bovenkwart. De treden hebben de gebruikelijke kwartronde profilering. De balustrade is een standaardontwerp, waarbij vierkante balusters kort onder de handlijst gekoppeld zijn middels een dwarsliggertje. Ook de trappalen op de begane grond én de zolder zijn op een veel voorkomende wijze geornamenteerd.

*Details van de trap, karakteristiek voor de periode rond 1920.*

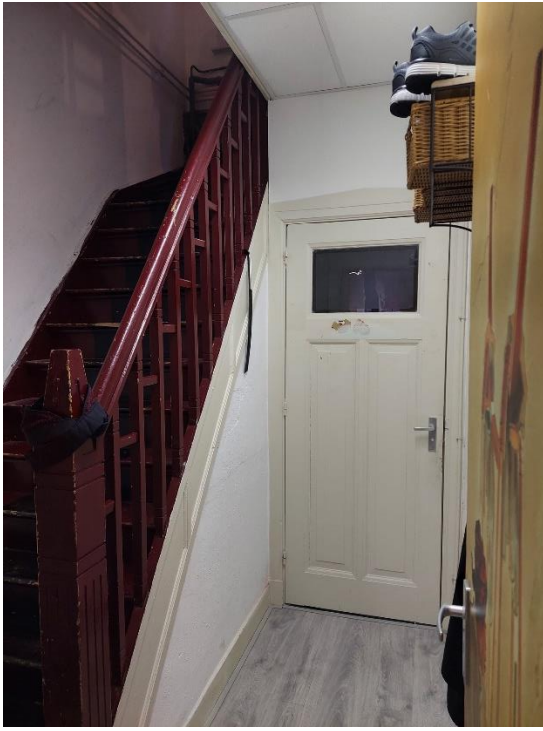
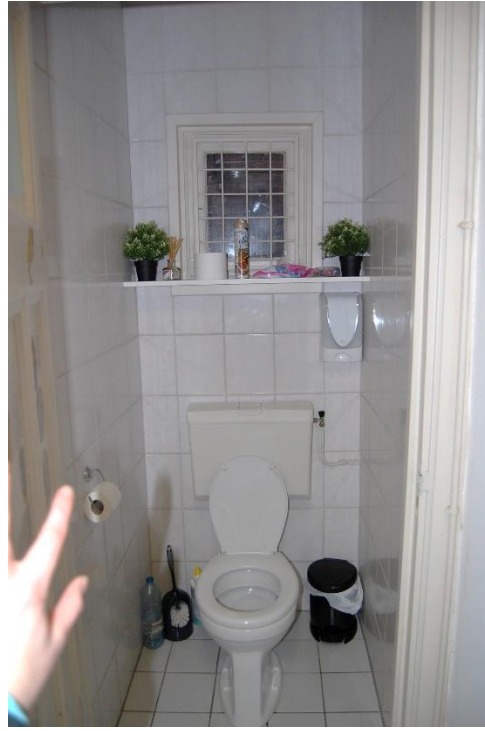
*De deur met omlijsting past in de tijd van verbouw, omstreeks 1920. Rechts de recente toiletafwerking.*

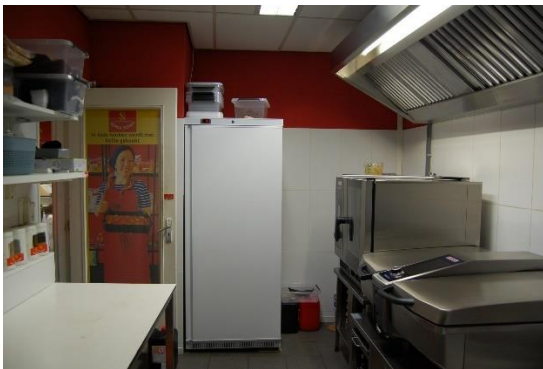
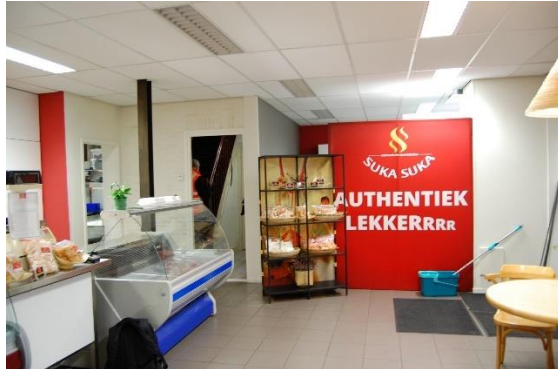
De begane grond wordt gedomineerd door een verhoudingsgewijs grote winkelruimte. De afwerkingen hier zijn van recente datum. Zo ligt er een recente tegelvloer en is er een verlaagd systeemplafond aanwezig. De deur naar de keuken en het halletje die zijn afgescheiden, zijn ook van recente datum. Uit de vroege twintigste eeuw dateren nog de toiletdeur en vermoedelijk ook de kelderdeur, welke opgedekt is.

*De keuken en de winkelruimte op de begane grond voorzien van recente afwerkingen.*

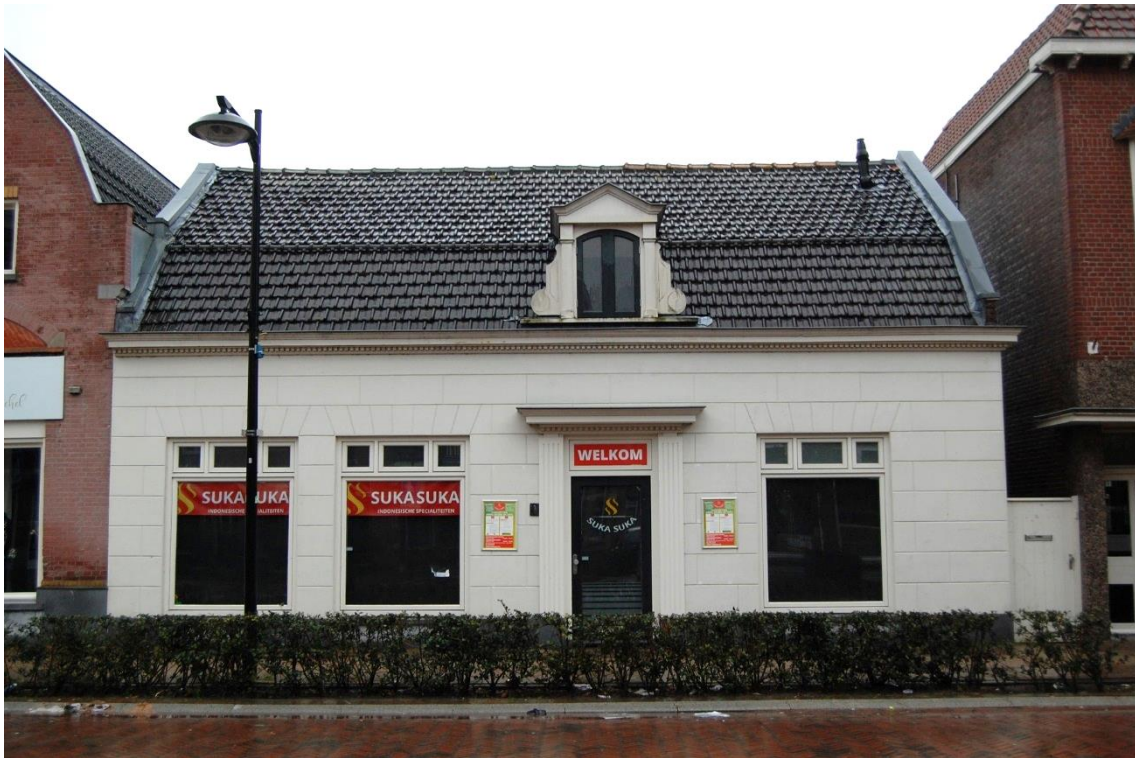
*De gevelopzet is nog oorspronkelijk, de vormgeving en de gevelelementen zijn van betrekkelijk recente datum.*

huidige aanzien. De gevel werd bepleisterd en van blokimitatie voorzien. Er werd een klassieke entreepartij gemaakt met gecanneleerde pilasters onder een hoofdgestel dat geënt is op de gootlijst. Nieuwe vensters kregen een driedeling boven een etalageruit. De blokpleister en entreepartij appelleert vooral aan de tweede helft van de negentiende eeuw, de vensters aan het tweede kwart van de twintigste eeuw. Men heeft een historiserend beeld gecreëerd. Tijdens de verbouwingen is ook de dakkapel geheel vernieuwd. Vermoedelijk zijn ook de kruispannen tijdens een van de verbouwingen vervangen.

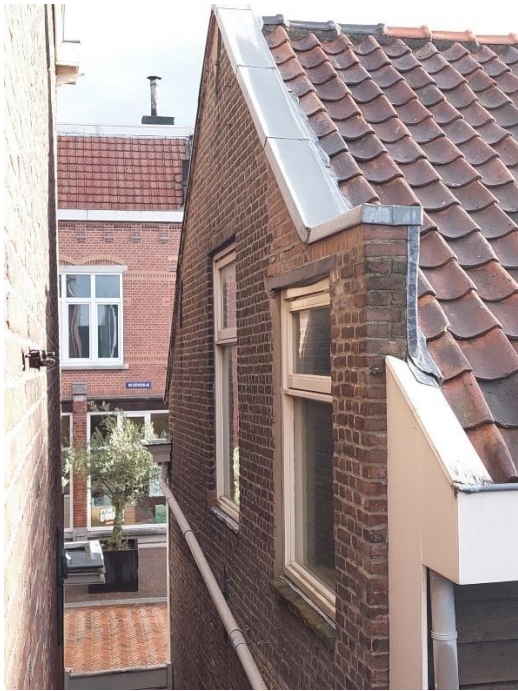
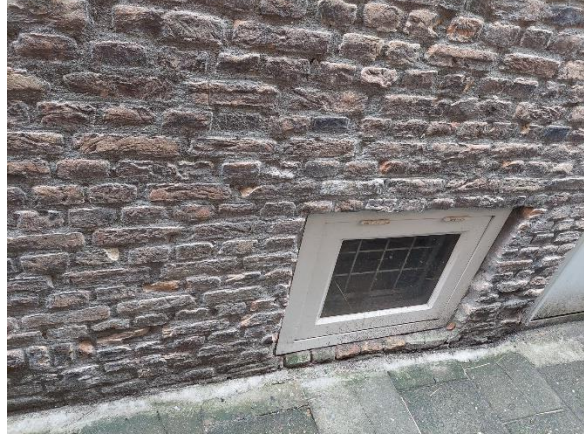
De rechter zijgevel van het pand is in drie fasen tot stand gebracht. De begane grond is nog negentiende-eeuws, gelet op de IJsselsteentjes waarmee is gemetseld. In de gevel zijn twee vensteropeningen toegevoegd, waaronder een venster dat voor daglicht zorgt in de kelder. Het muurwerk stamt vrijwel zeker uit de periode 1815-1832. De geveltop is vroeg twintigste-eeuws, zonder twijfel uit 1909. De geveltop is ter plaatse van de achtergevel van het pand aangepast. Dit is gedaan om toevoeging van een vensteropening bij de trapopgang naar de zolder te kunnen maken. De dagkanten van de gevelopening zijn ingebroken (secundaire dagkanten zijn gecementeerd), evenals een latei boven het venster.

*De aangepaste top van de rechter zijgevel. Rechts het ingebroken kelderlicht (ook nog vernieuwd). Ook het toiletvenster is ingebroken in de gevel uit de periode 1815-1832, vrijwel zeker gebeurde dat in 1911.*

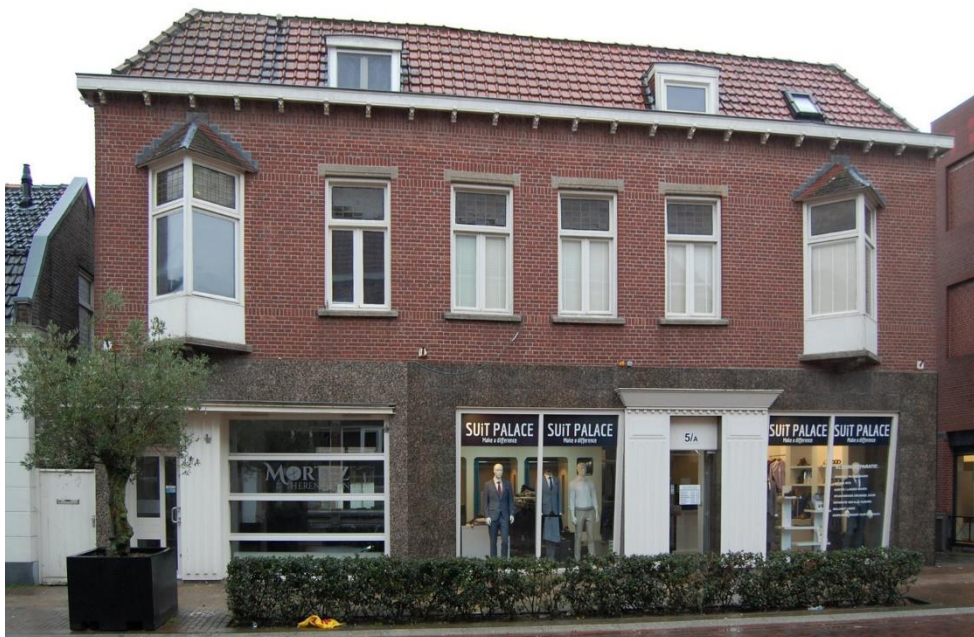
*De voorgevel in de tegenwoordige toestand, op de begane grond volledig gewijzigd.*

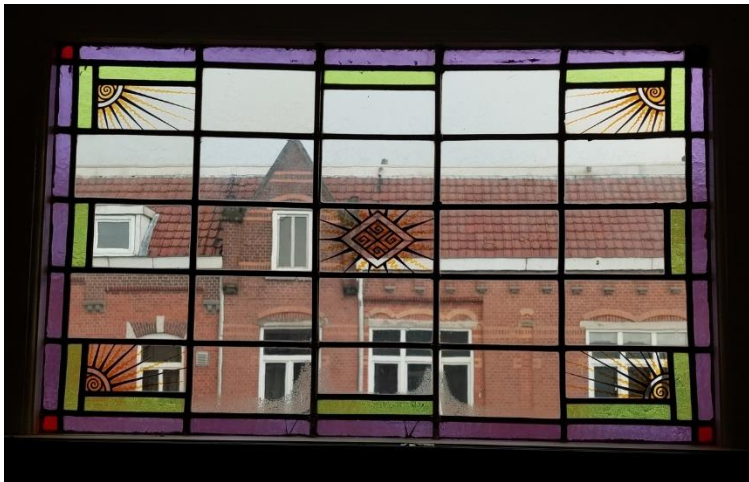
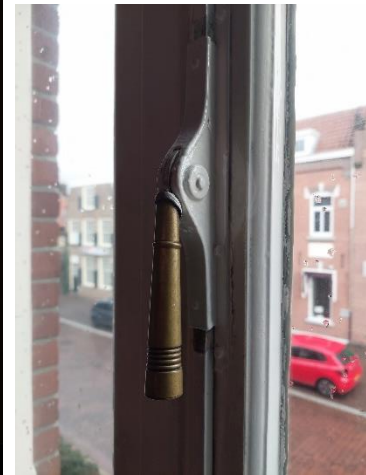
*Glas-in-lood uit de bouwtijd van het pand. Ook de espagnolettes zijn oorspronkelijk.*

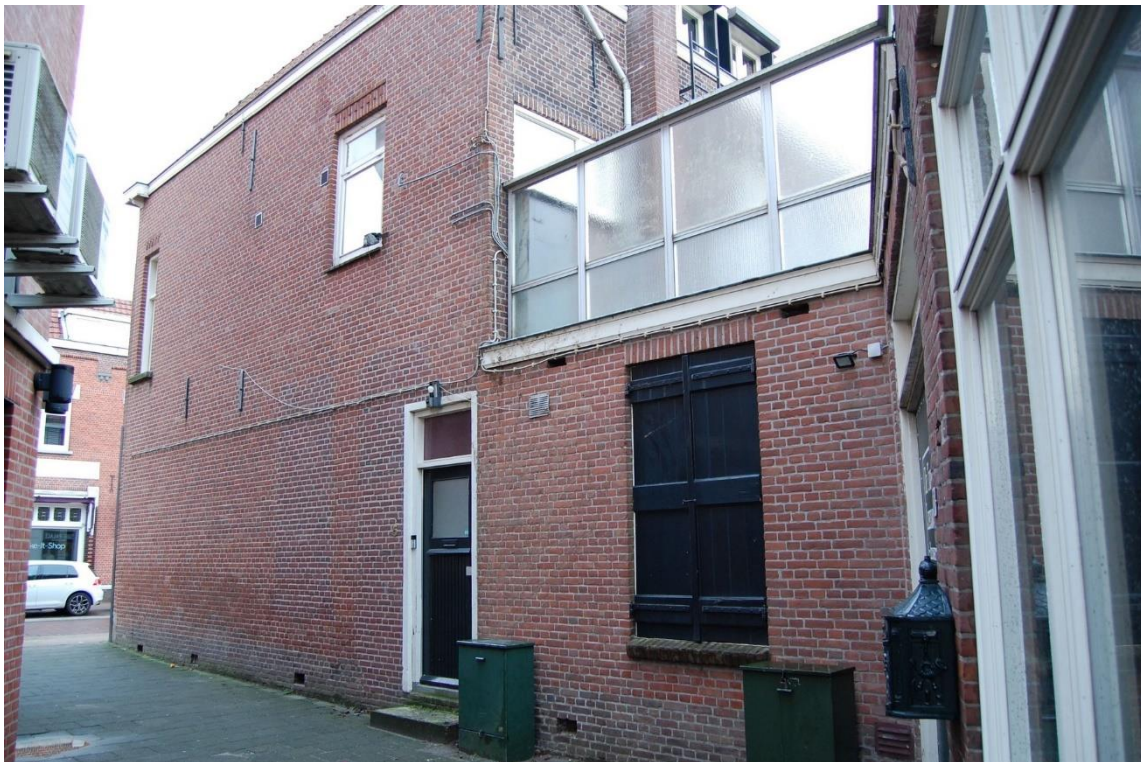
*De rechter zijgevel met dichtgezette venster- en deuropening op de begane grond.*

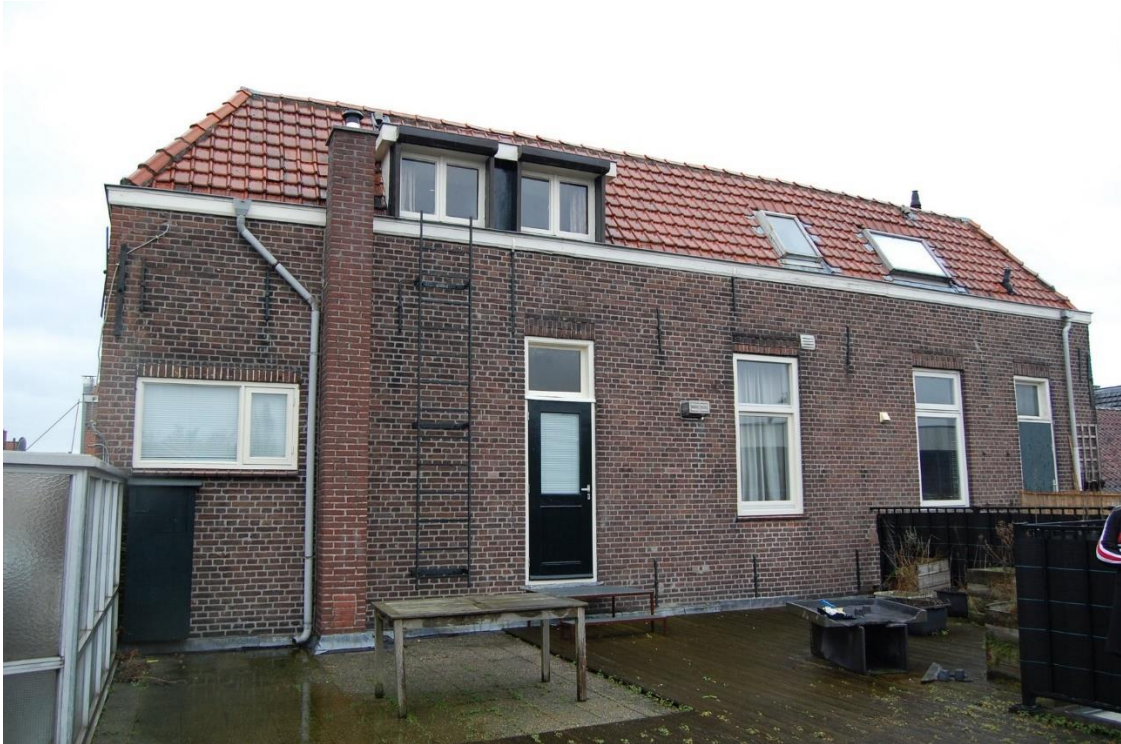
*De achtergevel op de verdieping.*

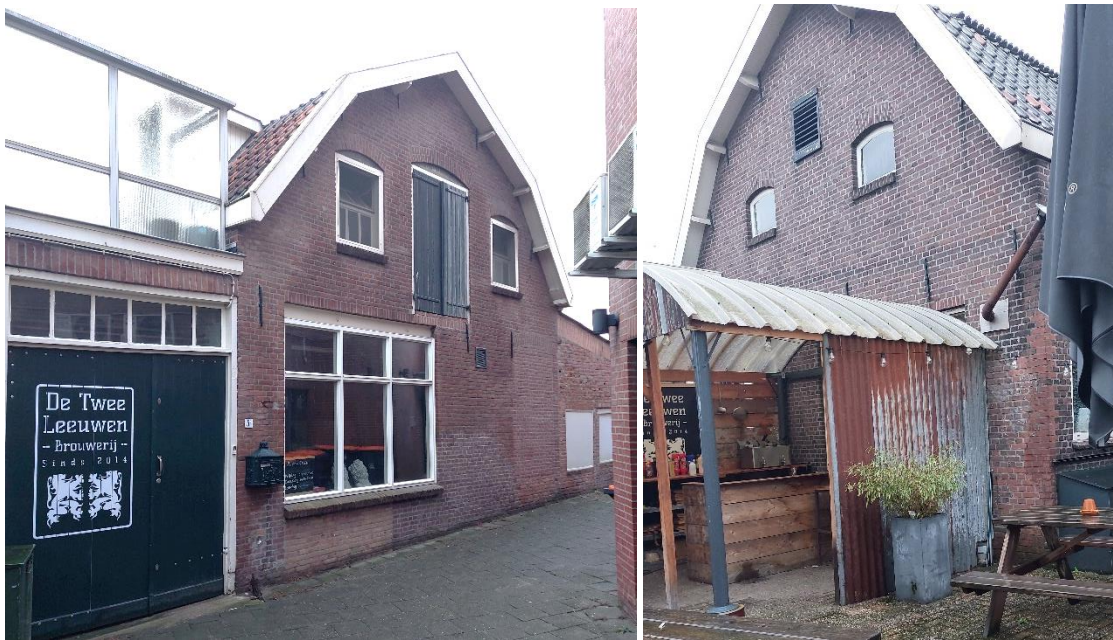
*De kopgevels van de voormalige bakkerij.*

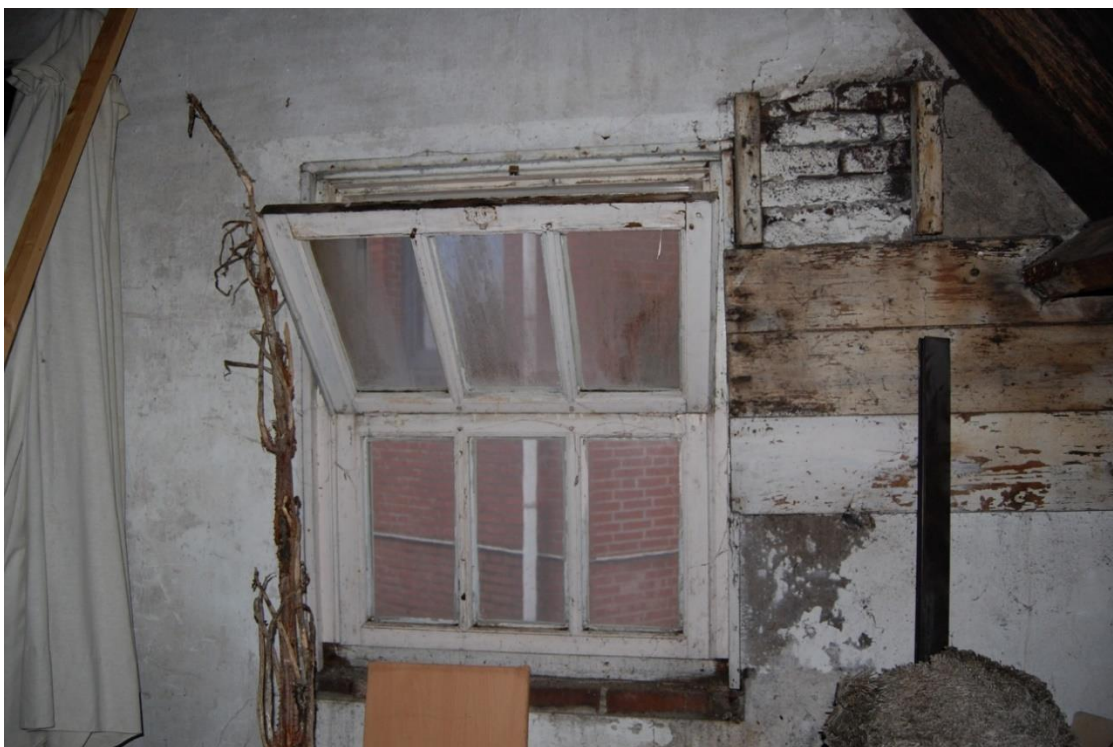
*Oorspronkelijke venster op de zolder van de voormalige bakkerij.*

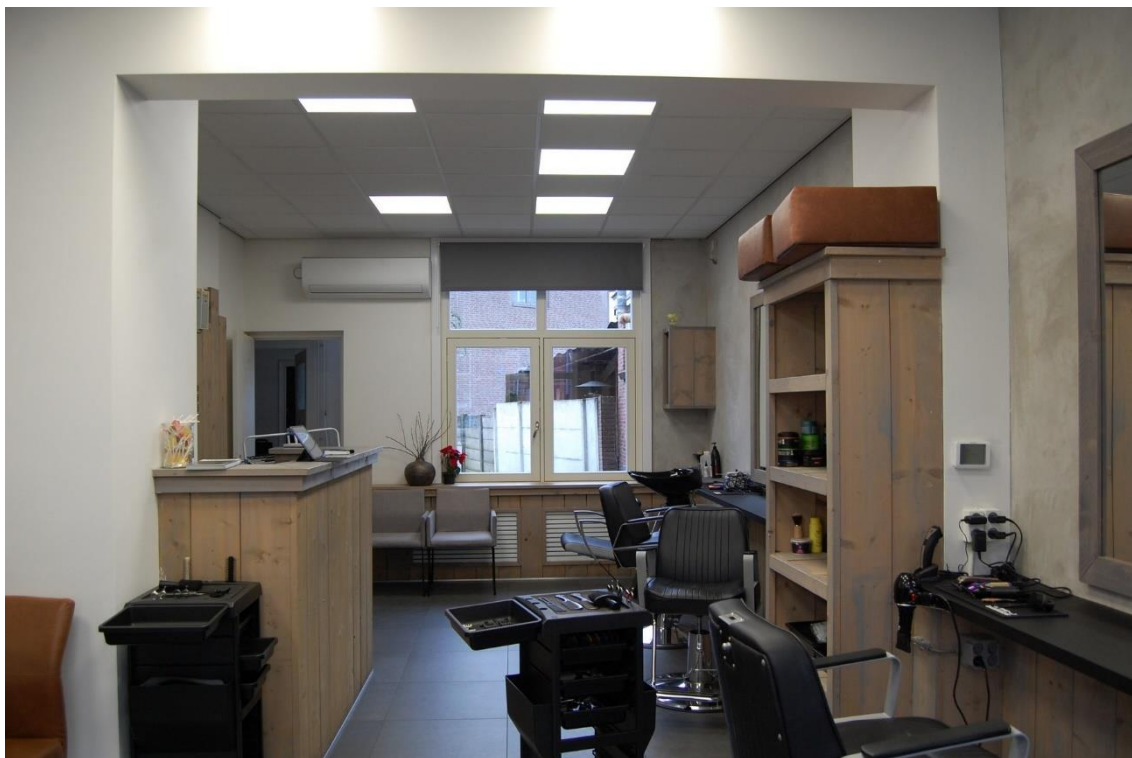
*De begane grond kent een recente inrichting als kapsalon. Een klein deel van de gang staat nog overeind.*

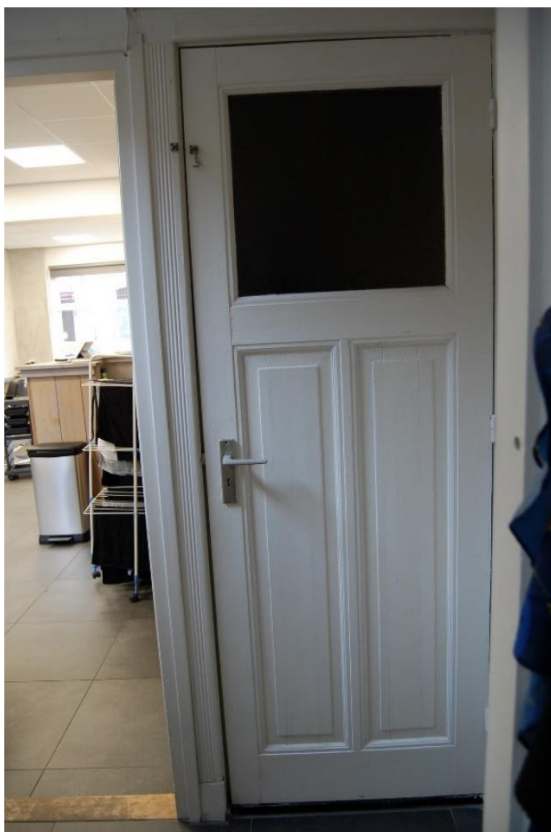
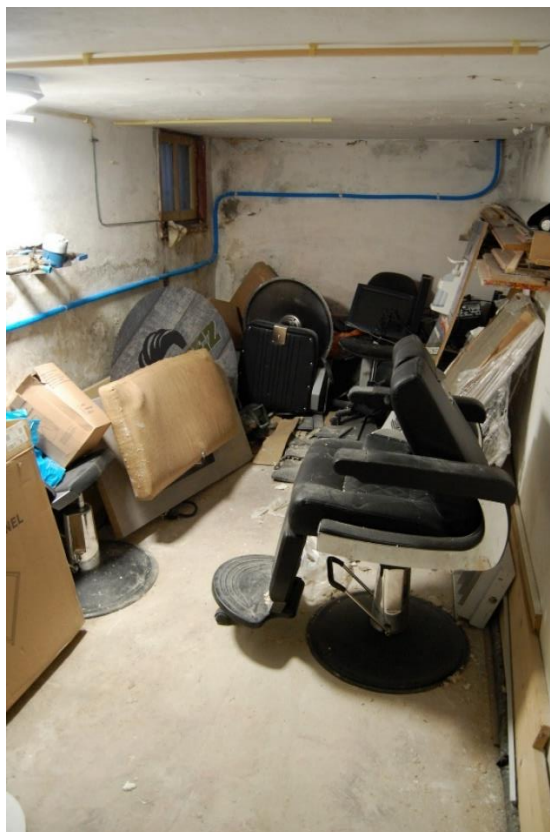
*In de oorspronkelijke uitbouw aan de achterzijde zijn nog deuren uit de bouwtijd van het pand behouden, onder andere de deur van de kelder en het toilet. Rechts de kelder onder een betondek.*

In de voormalige keukenaanbouw zijn nog enkele deuren uit de bouwtijd aanwezig, waaronder een tussendeur en de deur naar de kelder en naar het toilet. Boven een verlaagd plafond is nog een deel te zien van een zwaar gehavend stucplafond dat uit de bouwtijd van het pand zal zijn. Er is in dit deel van het pand sprake van schade. De achteraanbouw zakt weg van het huis, met scheurvorming in de gevels en verzakking van de vloer ten gevolg.

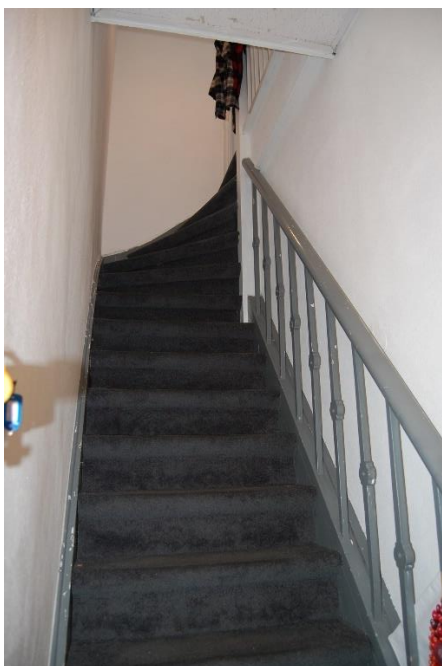
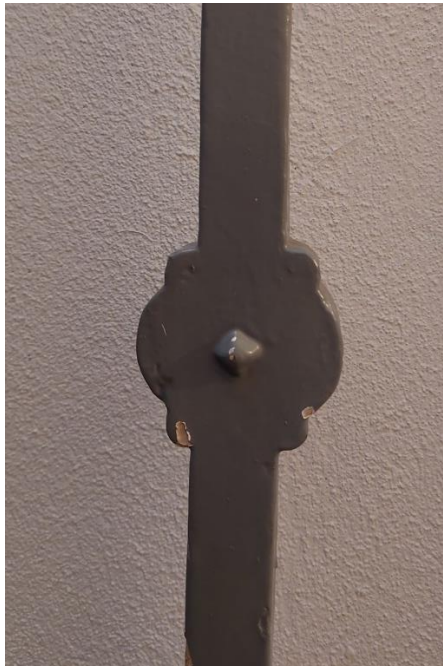
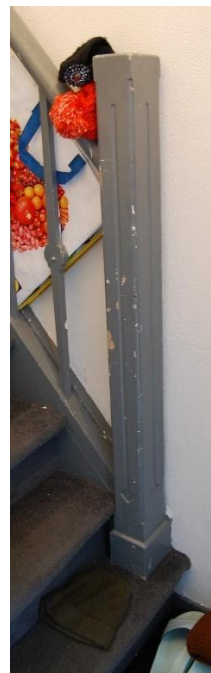
*De trap naar de verdieping stamt nog uit de bouwtijd. De trappalen zijn eenvoudig, de balusters zijn minder voorkomend en op aardige wijze van een ornamentje voorzien.*

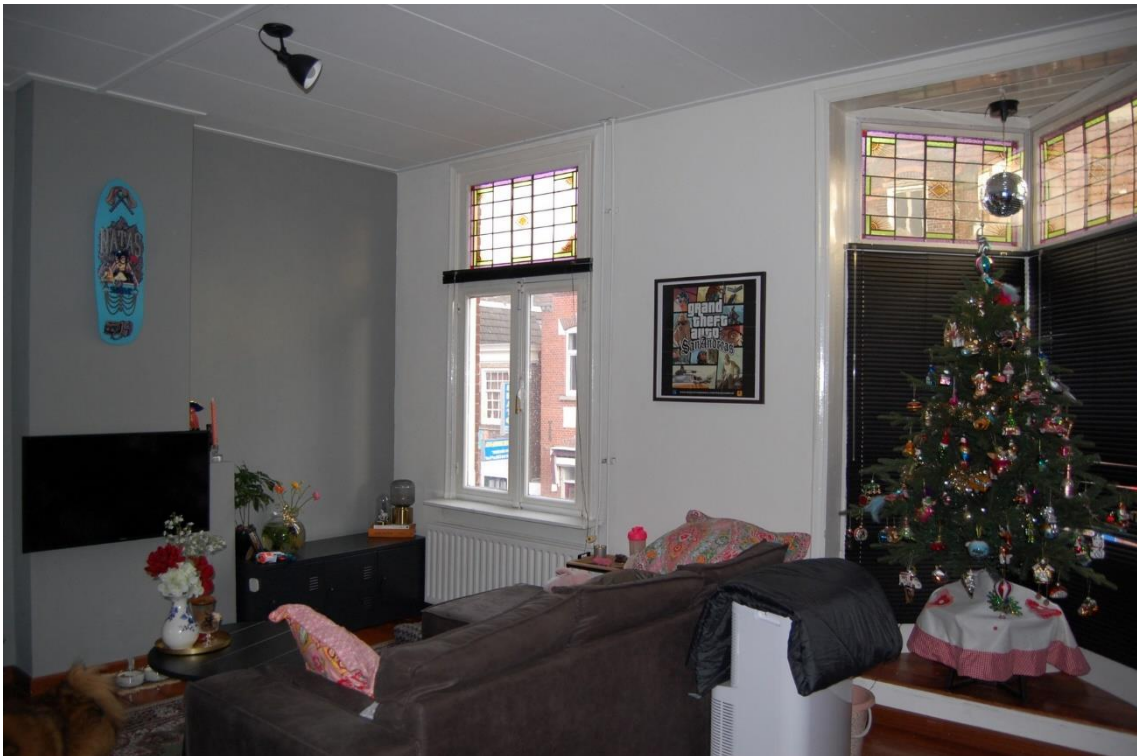
*De woonkamer op de verdieping met oorspronkelijk rookkanaal (schouw verdwenen) en oorspronkelijke vensters.*

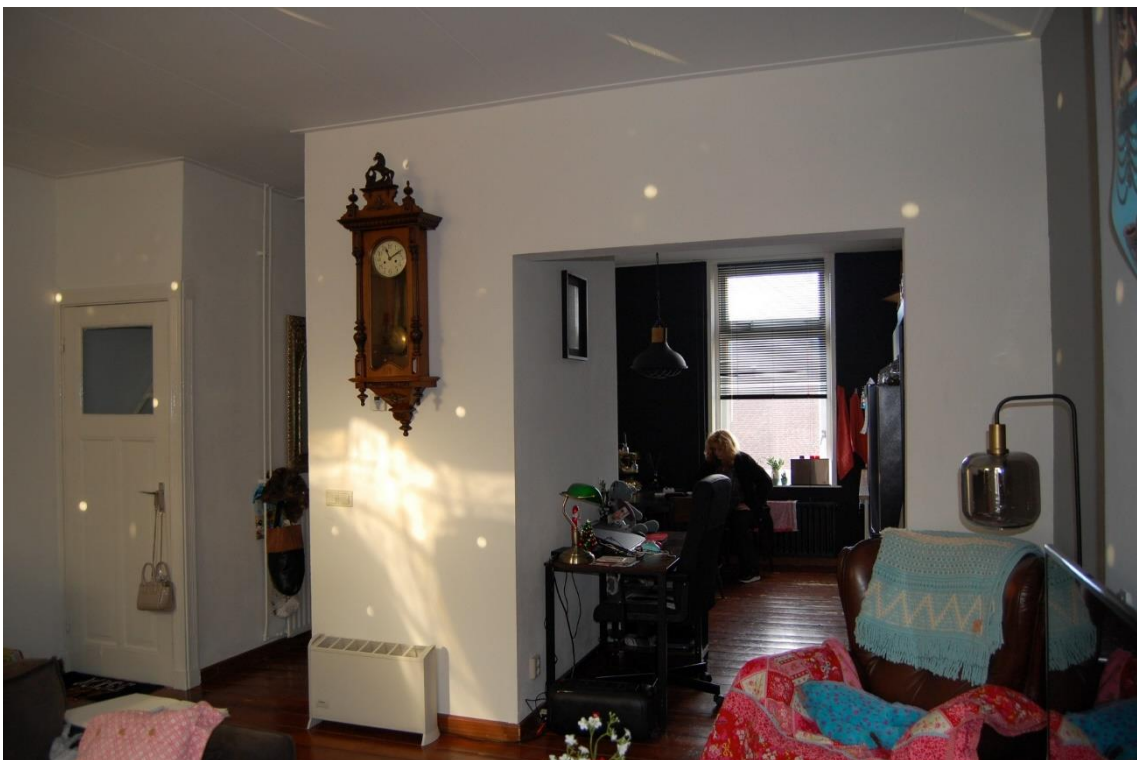
*De verdieping richting de achtergevel met nog één oorspronkelijke binnendeur (trap naar de zolder). De indeling is hier gewijzigd, onder andere door toevoeging van een toilet.*

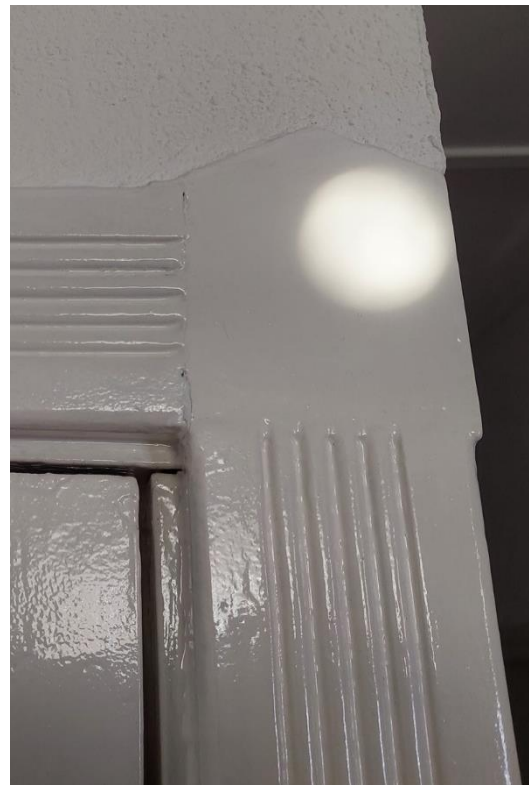
*De oorspronkelijke deur op de verdieping. Detaillering van het lijstwerk van de deur is karakteristiek voor de bouwtijd.*

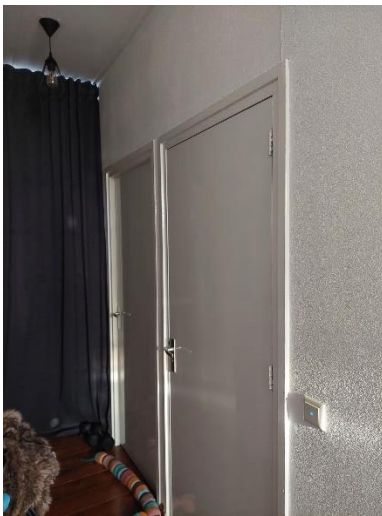
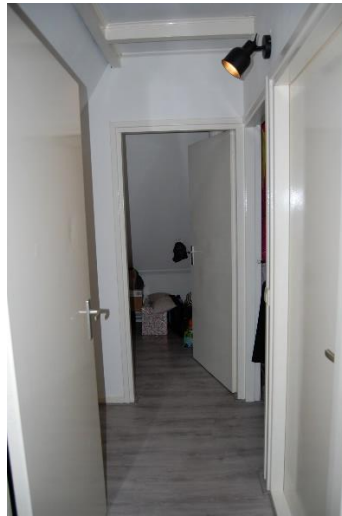
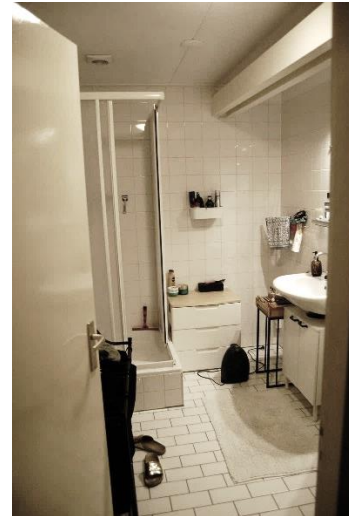
*De gangwand op de verdieping is gewijzigd, onder andere door aanbrengen van nieuwe deuren. Midden en rechts: de indeling en afwerking op de zolder van nummer 3 is geheel van recente(re) datum.*

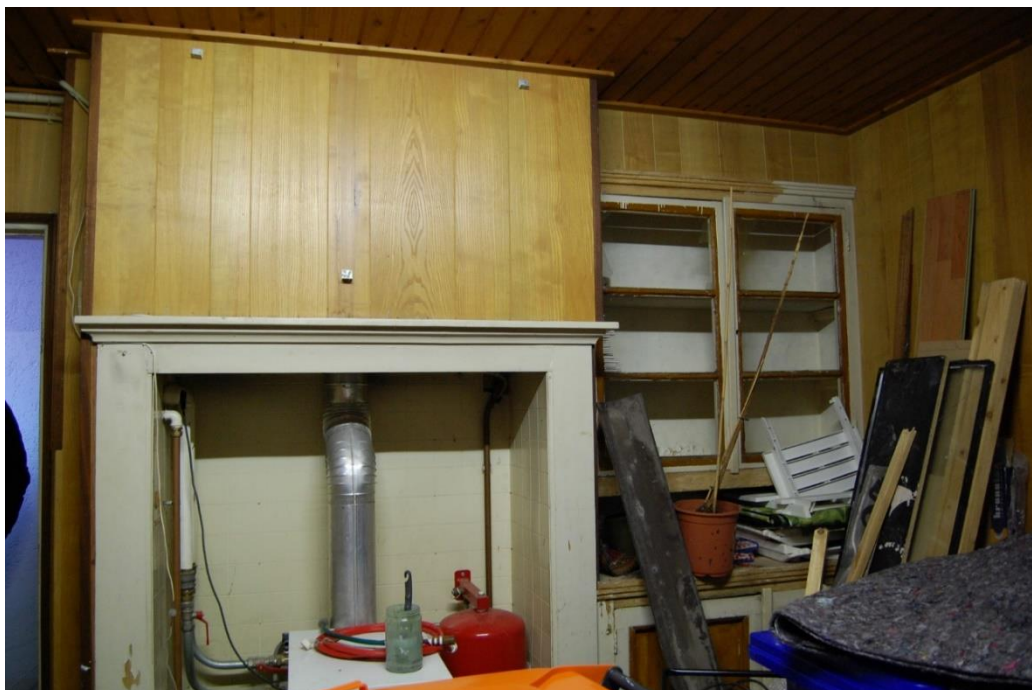
*De keuken achter de winkel is de enige ruimte op de begane grond waar elementen uit de bouwtijd zijn aangetroffen, hier een schouw van de voormalige kookplaats. Op basis van de tekeningen van het pand lijkt de keukenkast rechts oorspronkelijk, doch verplaatst te zijn.*

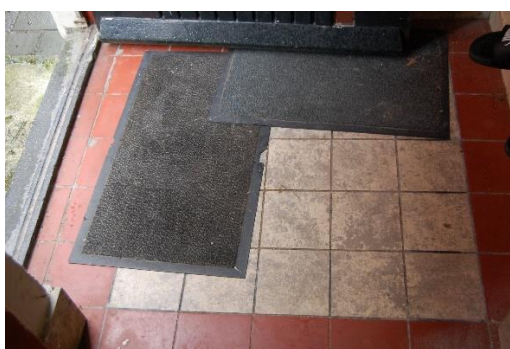
*Vloerafwerkingen uit 1959 in de keuken en het entreeportaal.*

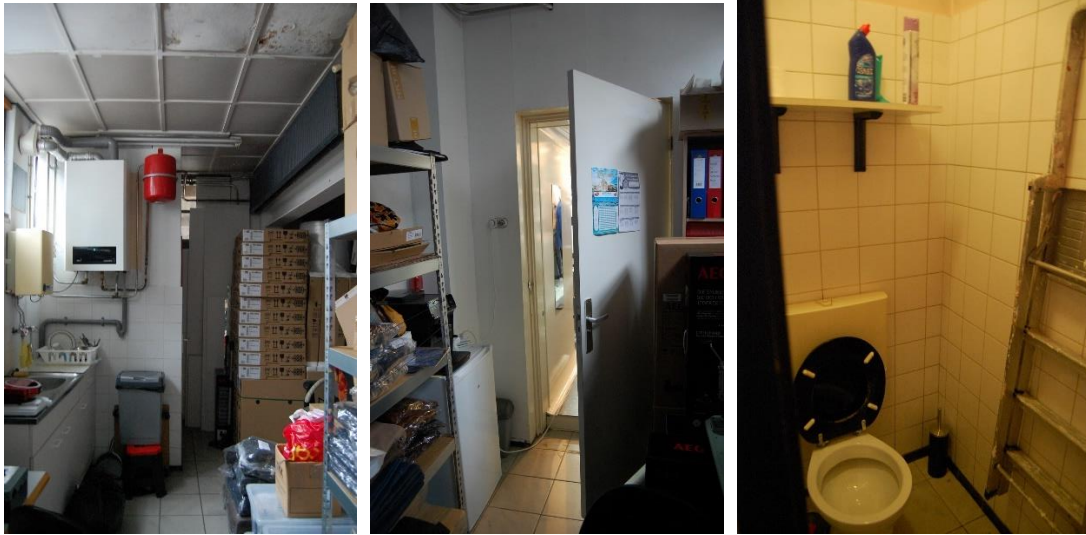
*De begane grond met het magazijn waarin elementen en afwerkingen uit de jaren zestig en later te vinden zijn.*

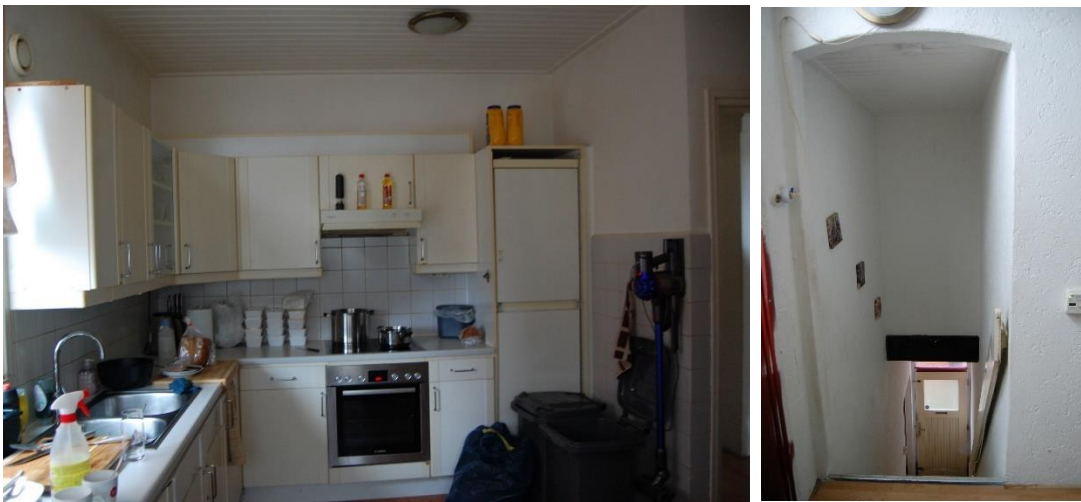
*De keuken op de begane grond is niet oorspronkelijk, de trapopgang evenmin.*

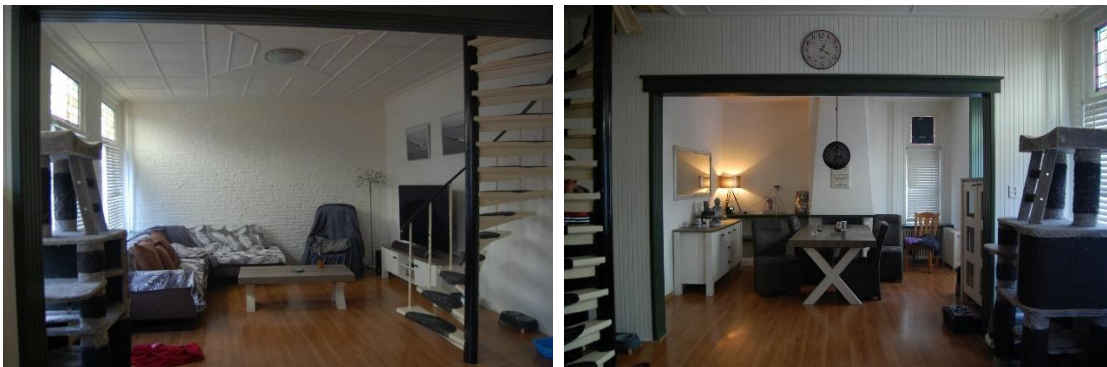
*De grote voorkamer heeft een in de verbouwtijd (1959) aardige trap, het plafond is karakteristiek te noemen. Rechts zien we de doorbraak die tot samenvoeging van de kamers in 1959 heeft geleid.*
