## Raamsdonksveer Keizersdijk 1-5 en Hoofdstraat 37-39 Negentiende en twintigste eeuw

Cultuurhistorische verkenning

BAAC Rapport B-22.0850

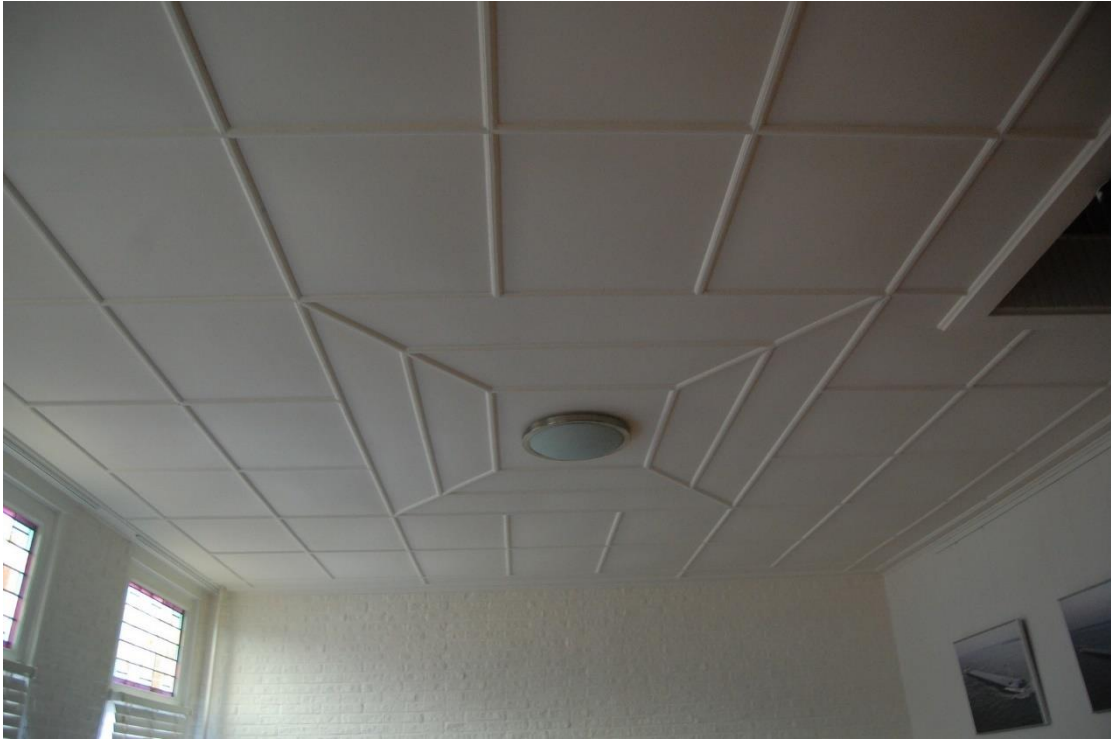
*Het meer dan aardige plafond uit 1959 van nummer 5.*

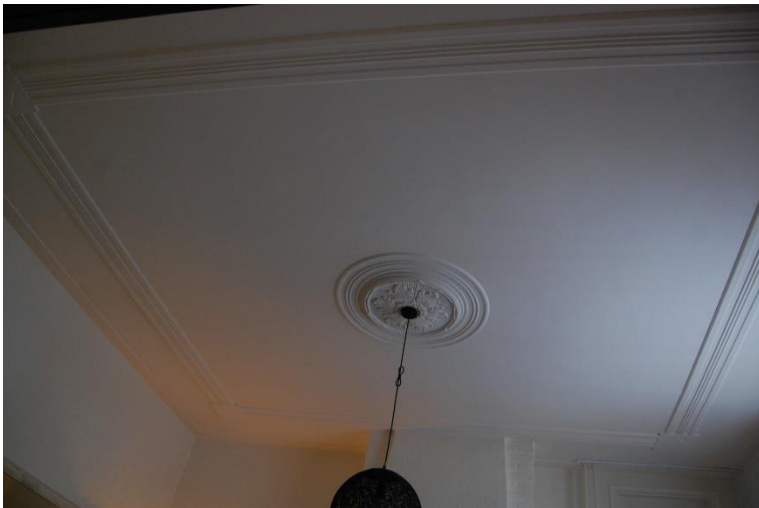
*Het stucplafond in de kleiner voorkamer stamt nog uit de bouwtijd, gelet op de detaillering van de hoekornamenten in de lijst.*

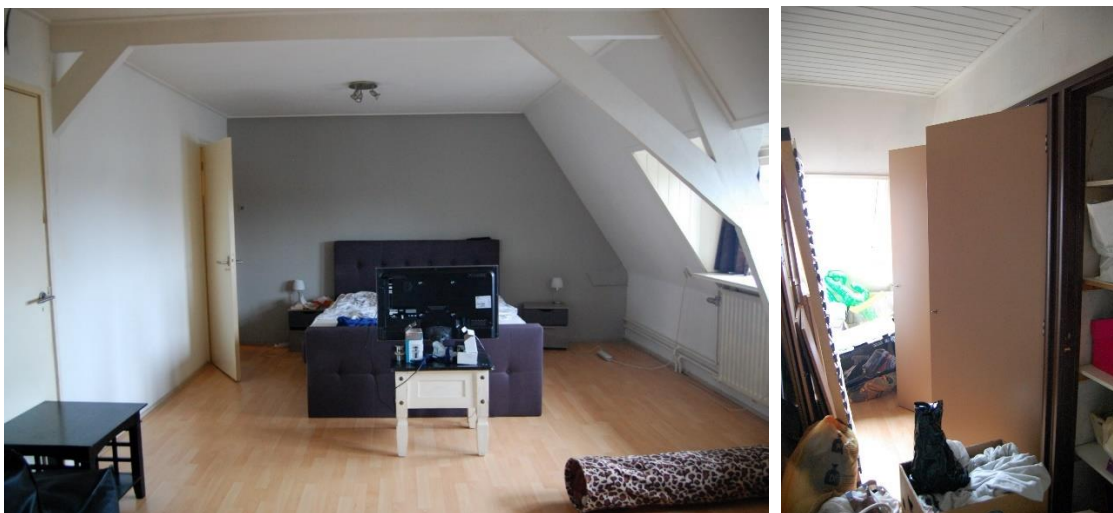
*De indeling op de zolder van nummer 5 is in de jaren zestig tot stand gekomen. De dakkapel stamt uit 1969, de deuren hoofdzakelijk uit 1959.*

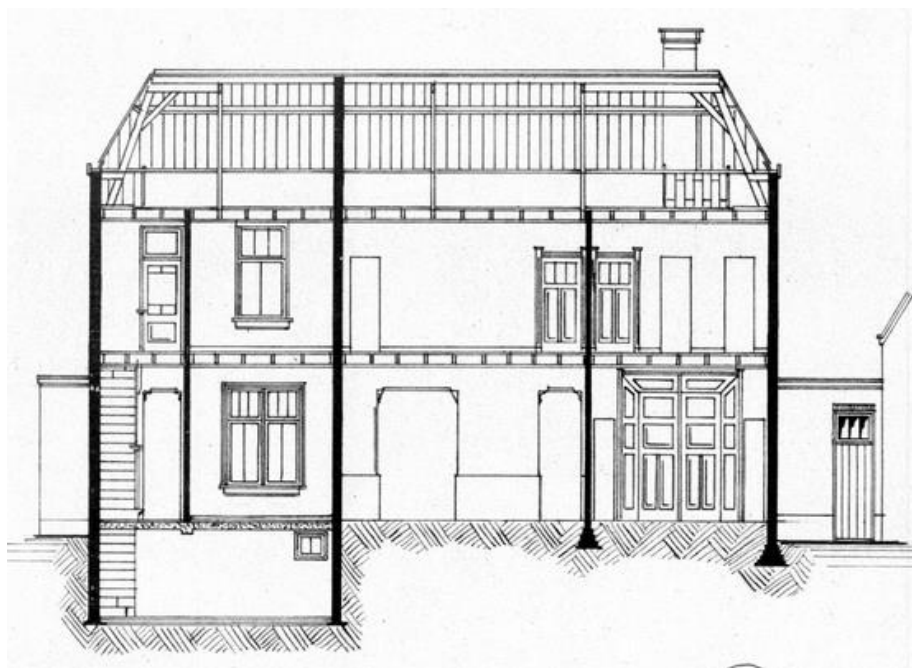
De balklagen op een dwarsdoorsnede uit 1925.

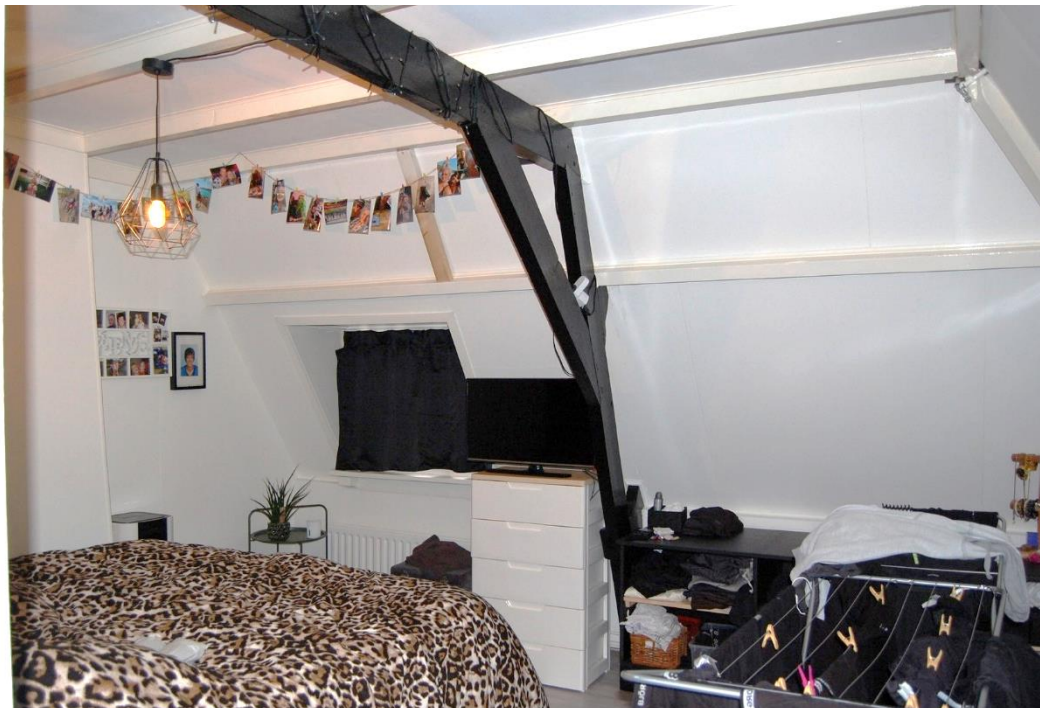
*Deel van het volledige spant haaks op de voorgevel op de zolder van nummer 3.*

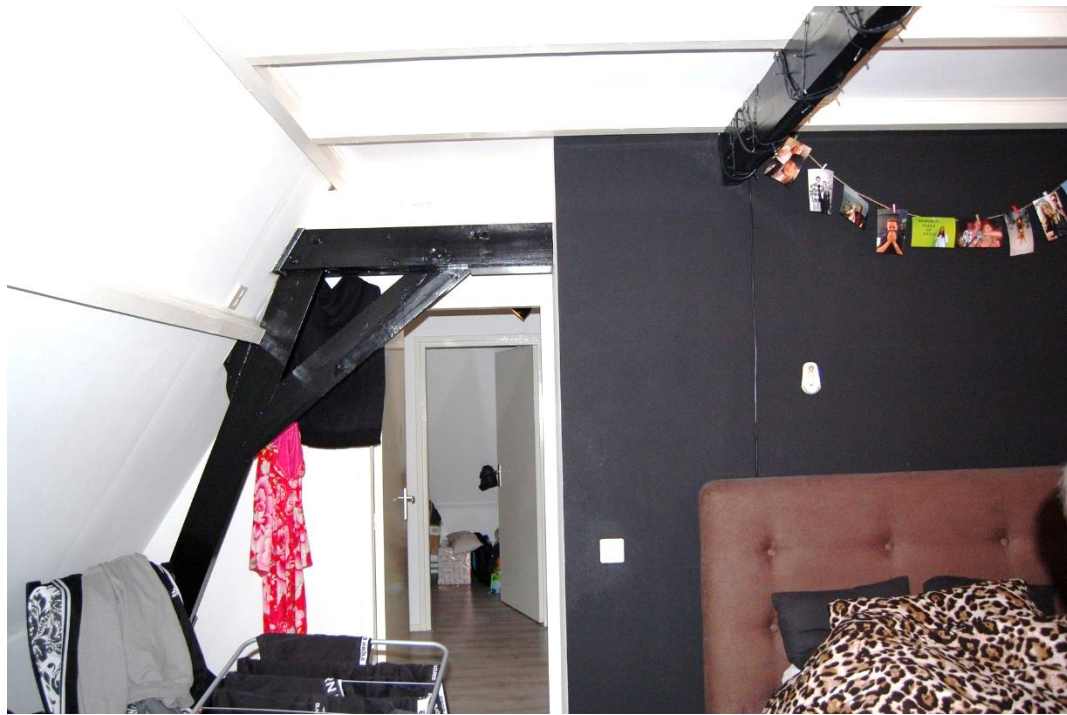
*Deel van het halve spant evenwijdig aan op de voorgevel (voorgevel in de rug) op de zolder van nummer 3.*

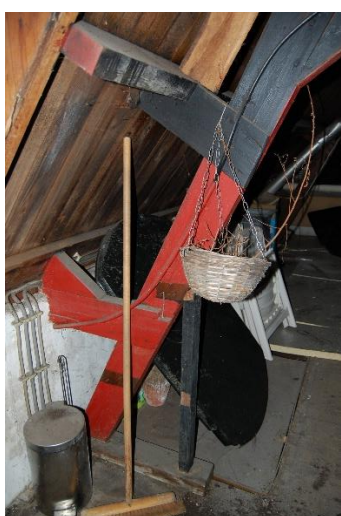
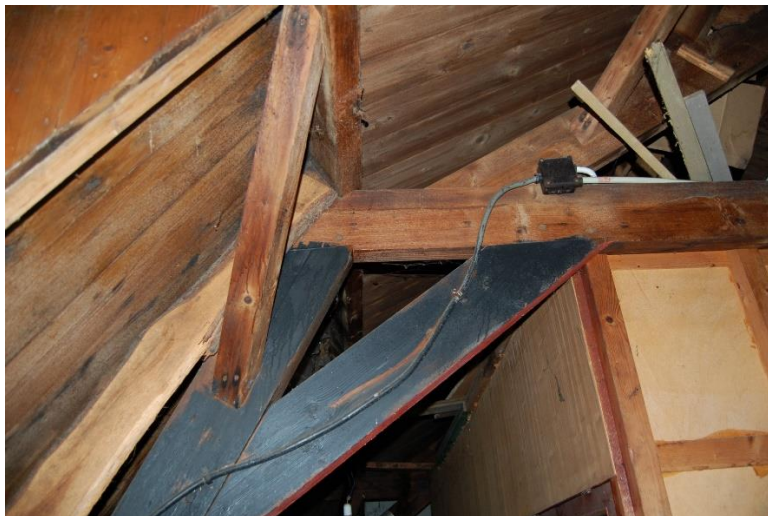
*Details van één van de twee spanten boven de voormalige bakkerij. De constructie is nog geheel oorspronkelijk.*

Er zijn twee kappantenen op zolder opgesteld. De spanten bevinden zich ter plaatse van de moerbalken van de zoldervloer. Ze zijn gesteld op de kinderbinten, zoals valt op te maken uit de toepassing van een slof onder de spantbenen. De spanten verkeren in oorspronkelijke staat. De spanten zijn samengesteld uit dekbalkjukken met daarop een schaarsspant om zo de mansardevorm te kunnen creëren. De jukken zijn tot stand gebracht door rechte spantbenen met rechte korbeels en dekbalken te combineren. De constructiemethode is traditioneel te noemen. De onderdelen van de jukken zijn door middel van pen- en gatverbindingen en toognagels onderling verbonden. Blokkeels en windverbanden zijn met draadnagels vastgespijkerd aan de jukken.

De kap heeft oorspronkelijke gordingen en ook het beschot dateert nog uit de bouwtijd van het pand.

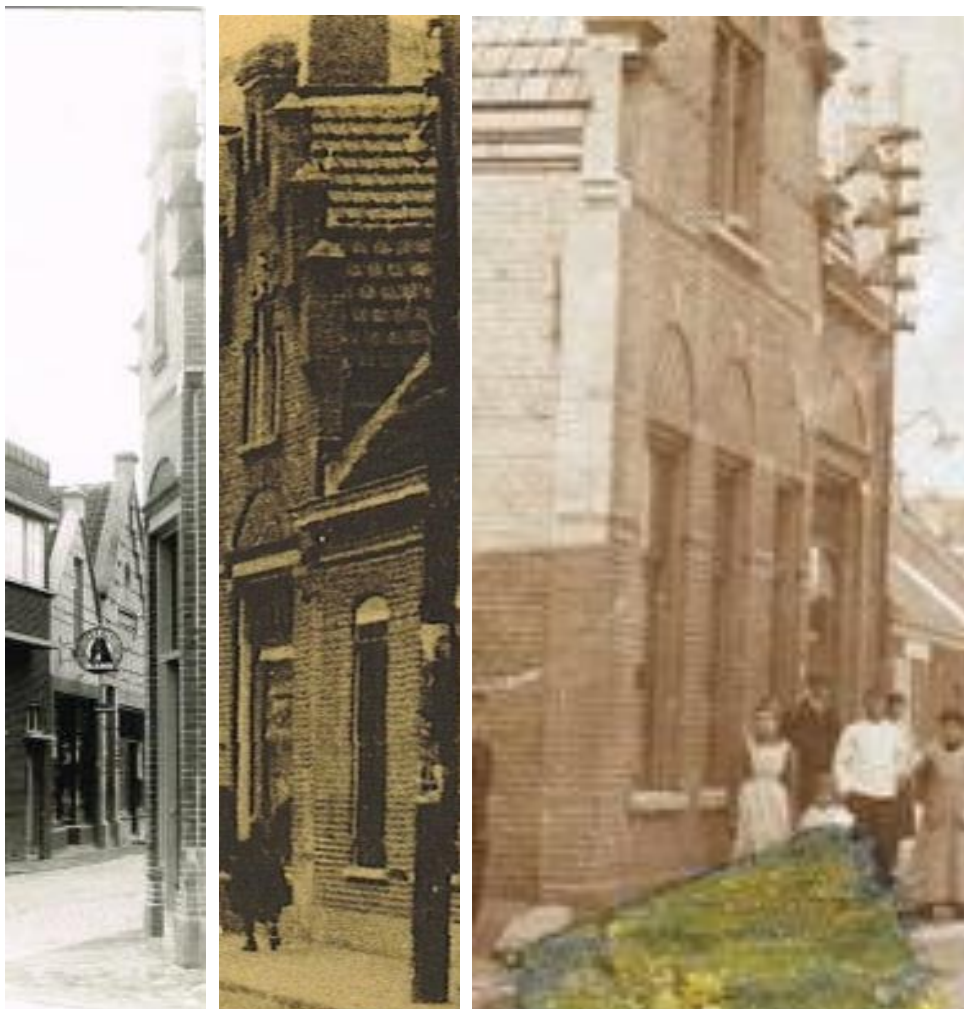
*Details van historische foto's waaruit met name het oorspronkelijke aanzien van het gebouw is te achterhalen. Twee trapgevels die het pand gesierd hebben, zijn lang geleden al verdwenen.*

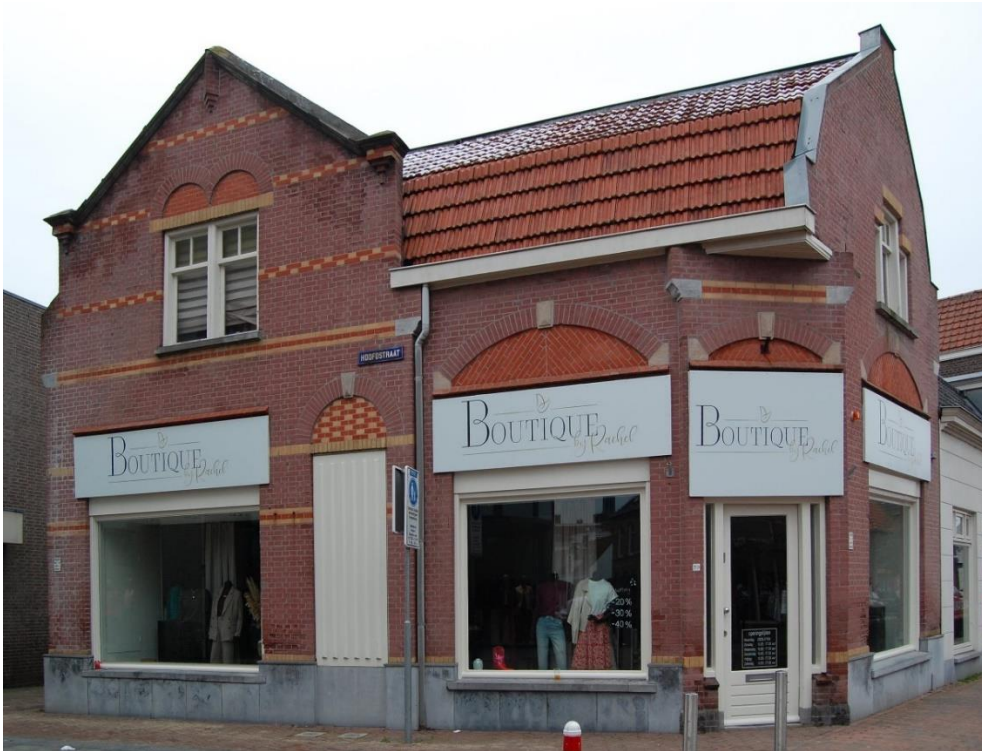
Overhoekse opname van het pand.

De overhoekse gevel is ontdaan van de getrapte geveltop die we van oude foto's kennen. De top heeft op oude foto's één vensteropening op de zolder. Het restant van de overhoekse gevel heeft

van oudsher een deuropening naar de winkelruimte. De deurpartij (kozijn en deur) zijn echter van recente datum. Na de sloop van de geveltop is een uiterst curieuze situatie ontstaan, waarbij het dak over de overhoekse gevel is voortgezet. Architectonisch wringt het hier aan alle kanten.

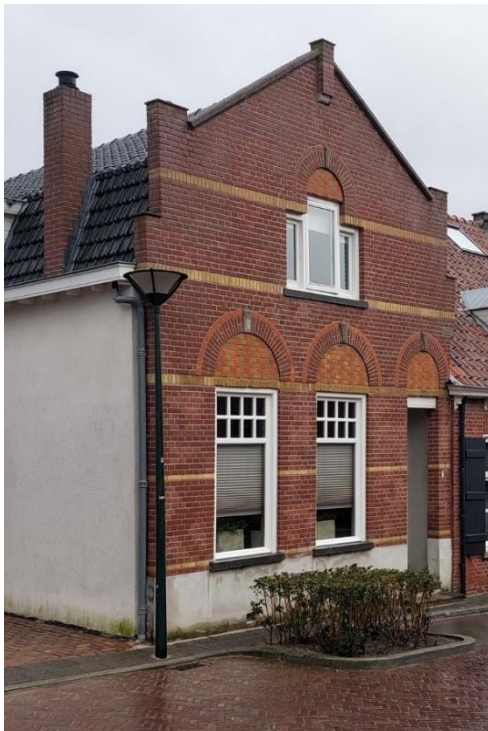
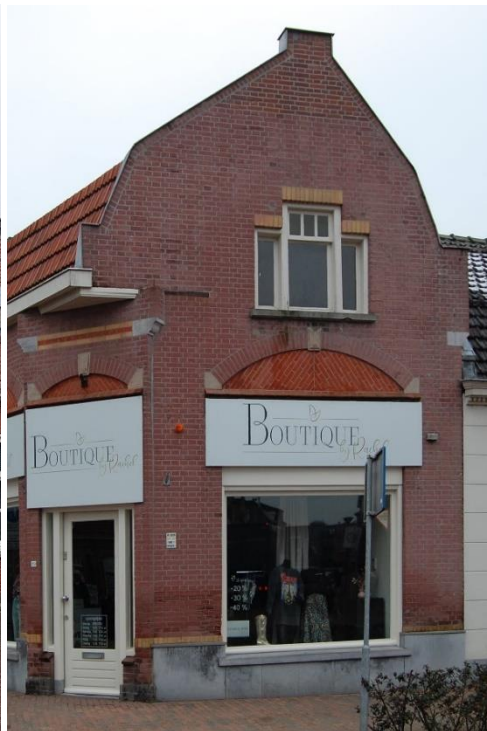
De gelijkenis met Julianalaan 1 is treffend. Zonder twijfel gaat het hier om een ontwerp van dezelfde architect. Rechts de gevel aan de Keizersdijk. Ook Hoofdstraat 13 heeft het nodige van Hoofdstraat 1 weg. Qua detaillering is dat pand iets ouder (omstreeks 1900).

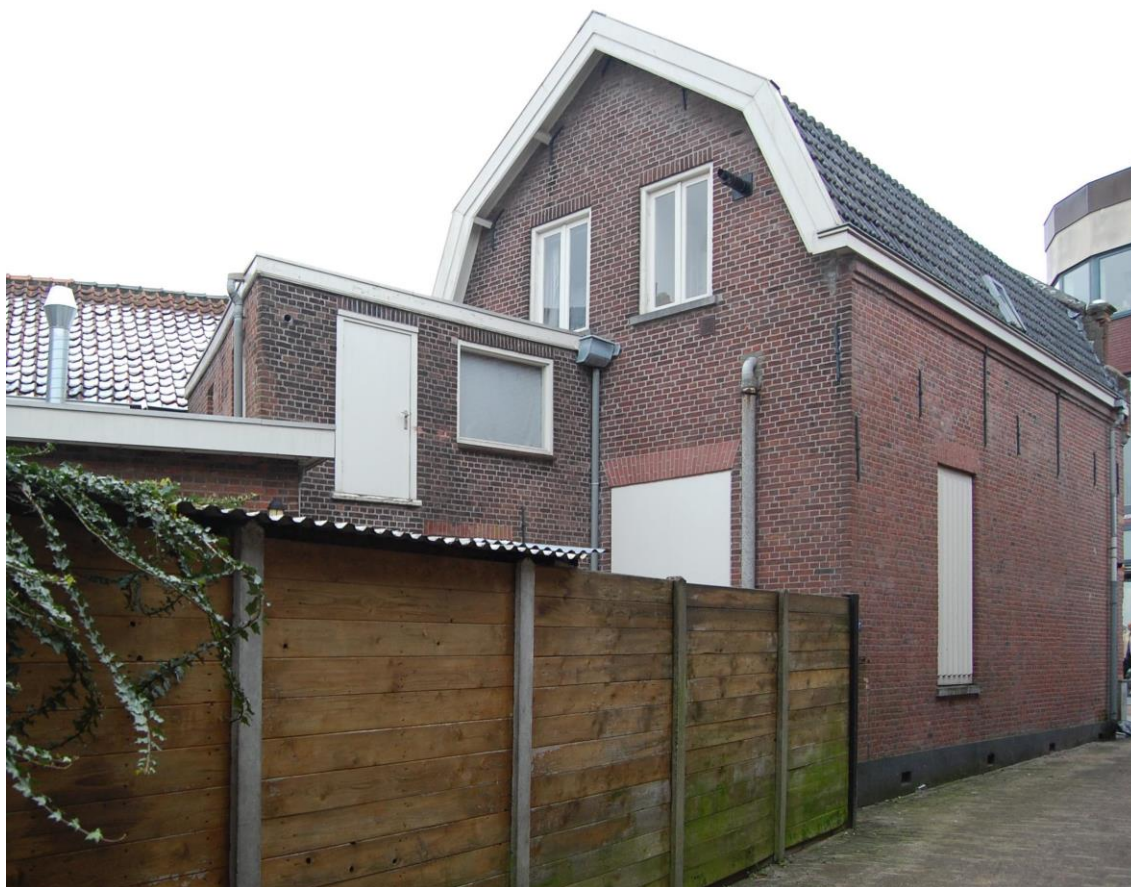
*De zijgevel en achtergevel van het pand zijn uiterst eenvoudig in opzet en detaillering.*

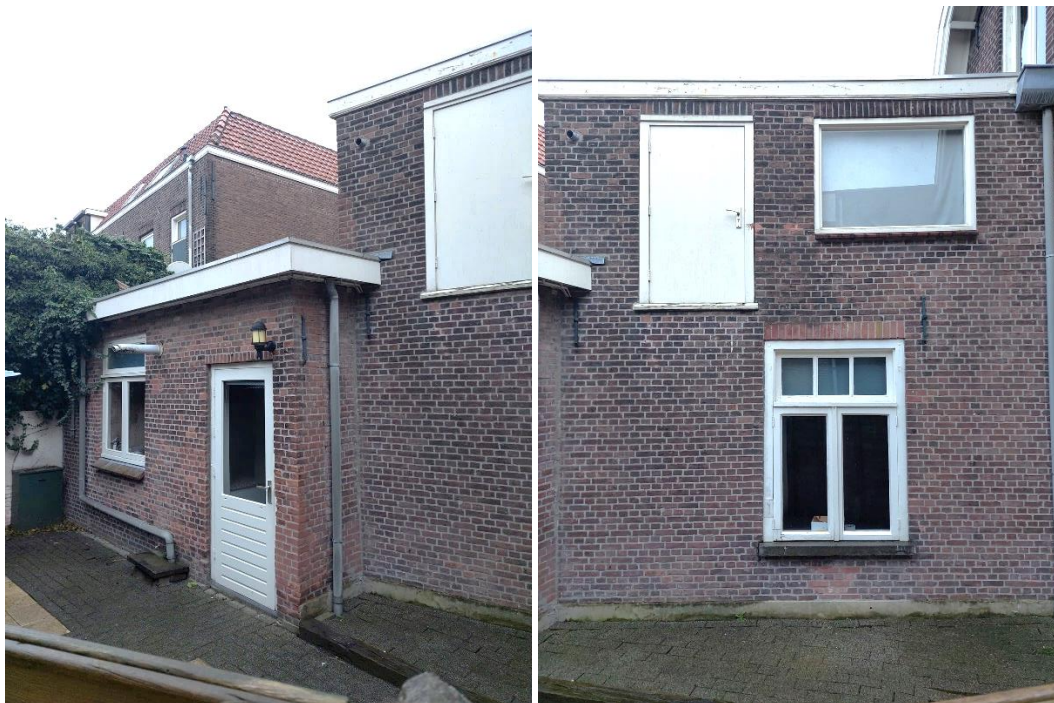
*De gevels van de aanbouwen hebben vooral gevelelementen uit de tweede helft van de twintigste eeuw. De achterste aanbouw is in 1941 gerealiseerd.*

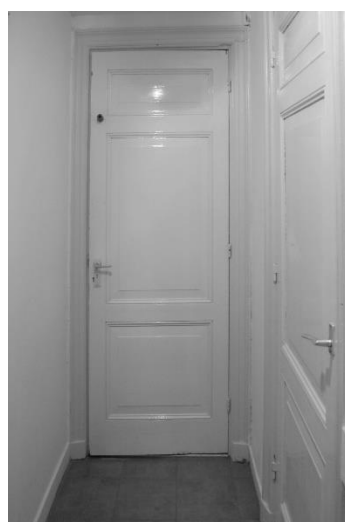
In het winkelinterieur is nog één oorspronkelijke drie-paneel-deur aanwezig in een restantje van de gangmuur. De deur ontsluit het recente toilet. In het midden op de foto een jaren vijftig deur voor het winkelmagazijn dat in de ruimte is ingebouwd. De foto rechts toont het gangetje met daarin nog een aantal vroeg twintigste-eeuwse paneeldeuren.

De drie-paneeldeuren maken zelfs aannemelijk dat de oude delen van het interieur nog uit de bouwtijd van het pand stammen. Deze deuren zijn wel overschilderd en van nieuw sluitwerk voorzien. De deuren hangen met oude paumellescharnieren in de getoognagelde deurkozijnen. De kozijnen zijn afgetimmerd met oorspronkelijke perklijsten die geprofileerd zijn. Dit soort perklijsten treffen we ook aan rondom enkele vensteropeningen. Daar zijn vaak ook nog de oorspronkelijke vensterbanken aanwezig.

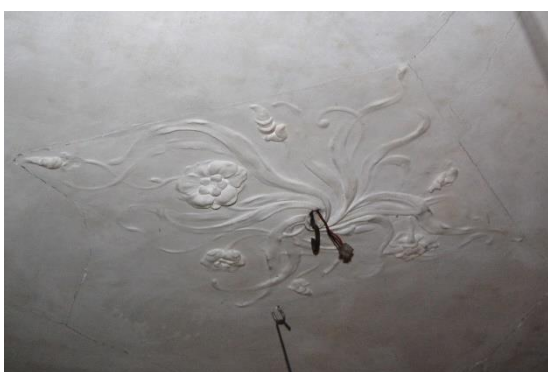
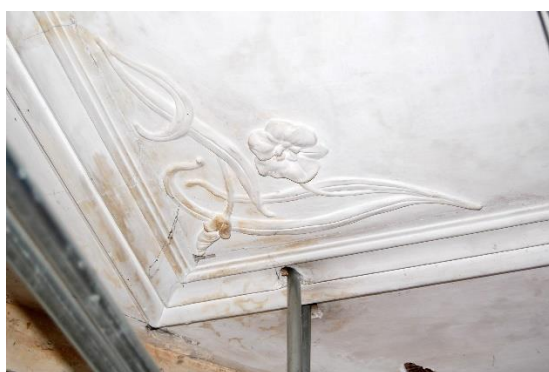
Details van de Jugendstilplafonds die op de begane grond zijn aangetroffen.

In het interieur van het pand zijn nog de nodige paneeldeuren uit de bouwtijd bewaard gebleven. Het zijn in de tijd vrij standaard deuren. De trap in het pand is te eenvoudig om als esthetisch van hoge kwaliteit aangemerkt te worden. Het fraaiste dat in alle panden werd aangetroffen, is een stucplafond op de begane grond van het pand. Het lijstwerk is betrekkelijk eenvoudig, de Art Nouveau hoekornamenten en ook het middenornament zijn bijzonder fraai, ondanks dat het in serie vervaardigde stukken zijn. Met name de asymmetrie en de zwierige belijning zijn karakteristiek voor de stijl die tussen 1890 en 1914 populair was.

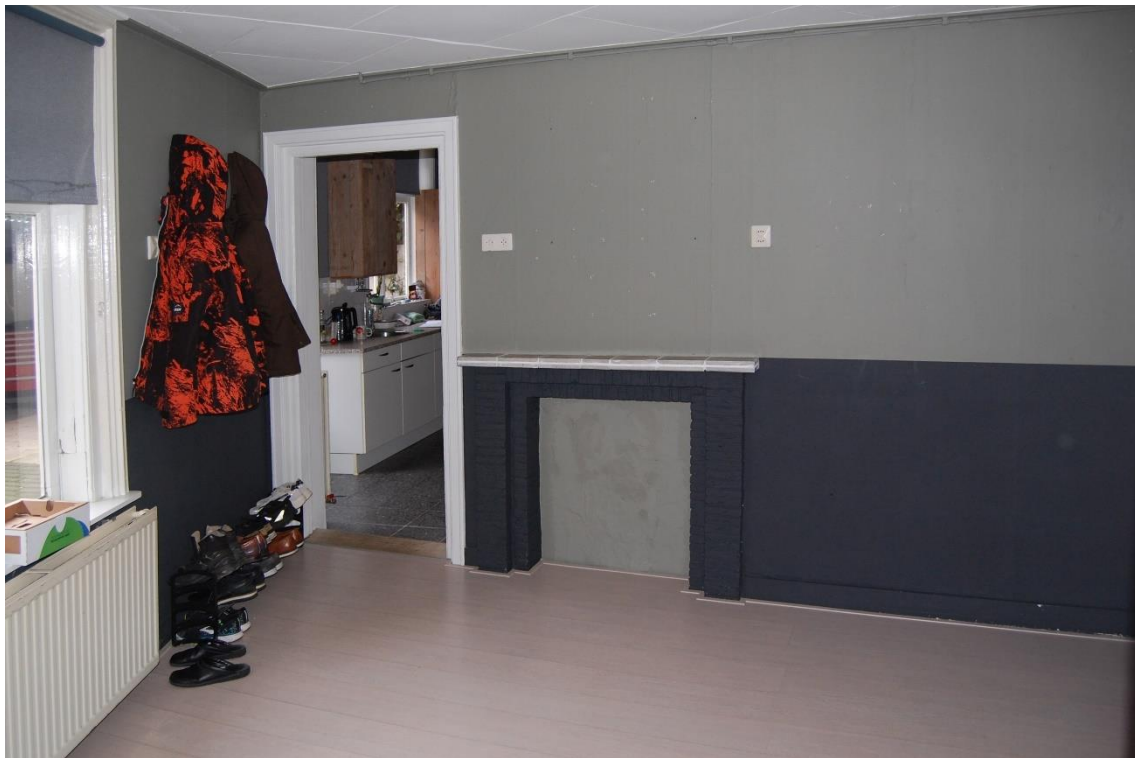
*Voormalige woonkamer (jaren '60) nu in gebruik als hal voor de bovenwoning. Elementen en afwerkingen uit de jaren '60.*

De blokvormige aanbouwen tegen de achtergevel bevatten op de begane grond een ruimte die nu als hal wordt gebruikt (oorspronkelijk een woonkamer gelet op de kachelschouw) en de keuken met

badkamer. Hier zijn geen historische elementen of afwerkingen aangetroffen. Er is nog wel een kachelschouwte uit de jaren zestig en een standaard softboardplafond uit die tijd.

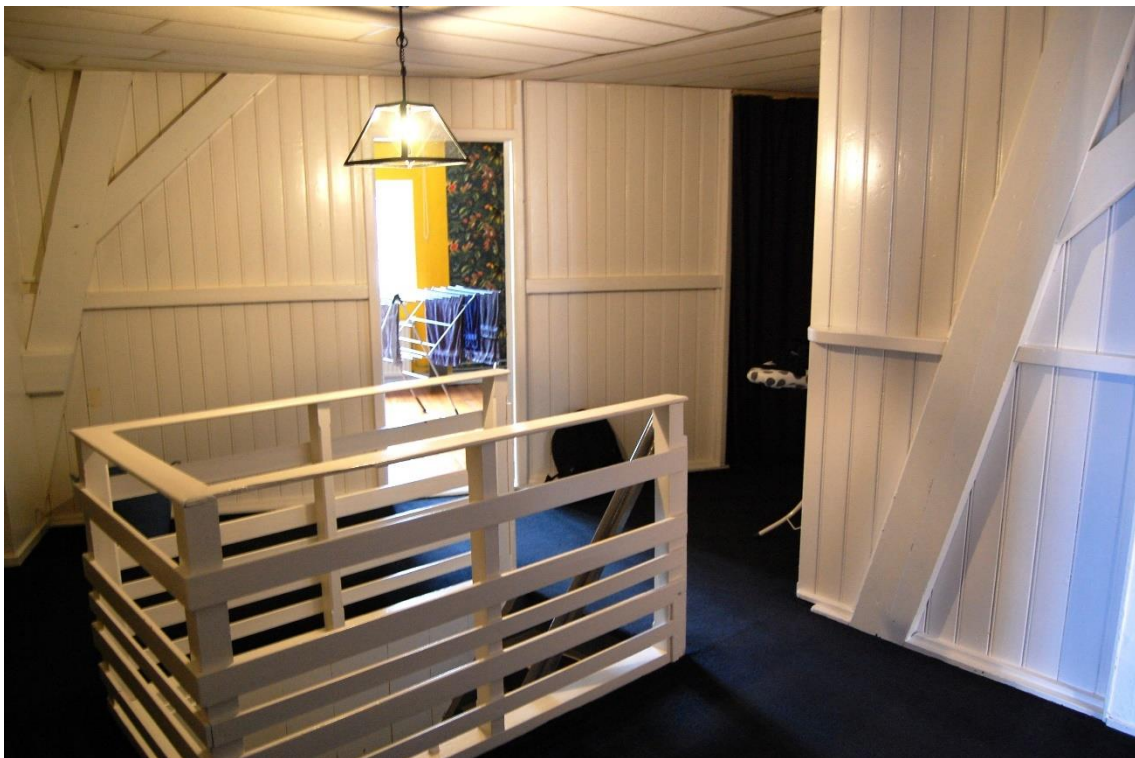
Op de zolder zijn wanden getimmerd met kraaldelen, wat op een oorsprong vóór circa 1925 wijst. De spantbenen, korbeels en blokkeels van de kapconstructie zijn op de foto in het zicht.

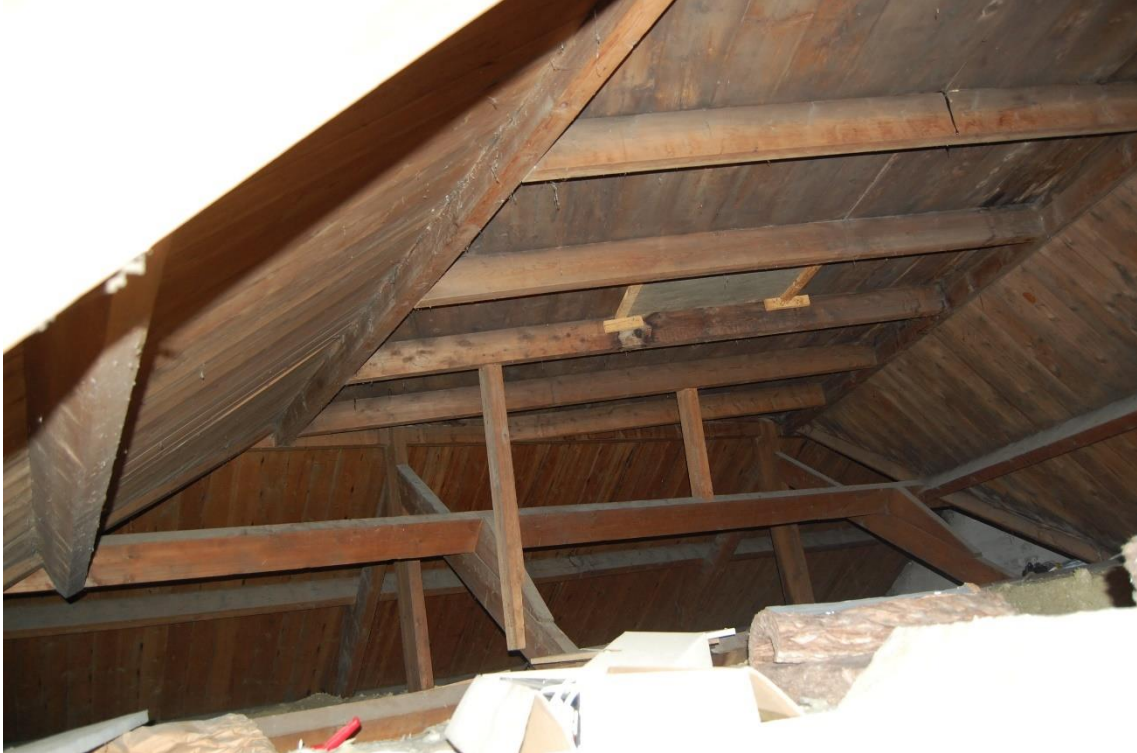
*Een deel van de kapconstructie van het huis. De camera wordt vanaf de overhoekse gevel gericht in de richting van Het Anker. De twee kaspanten met afgeschoorde makelaar/nokstijl zijn te onderscheiden.*

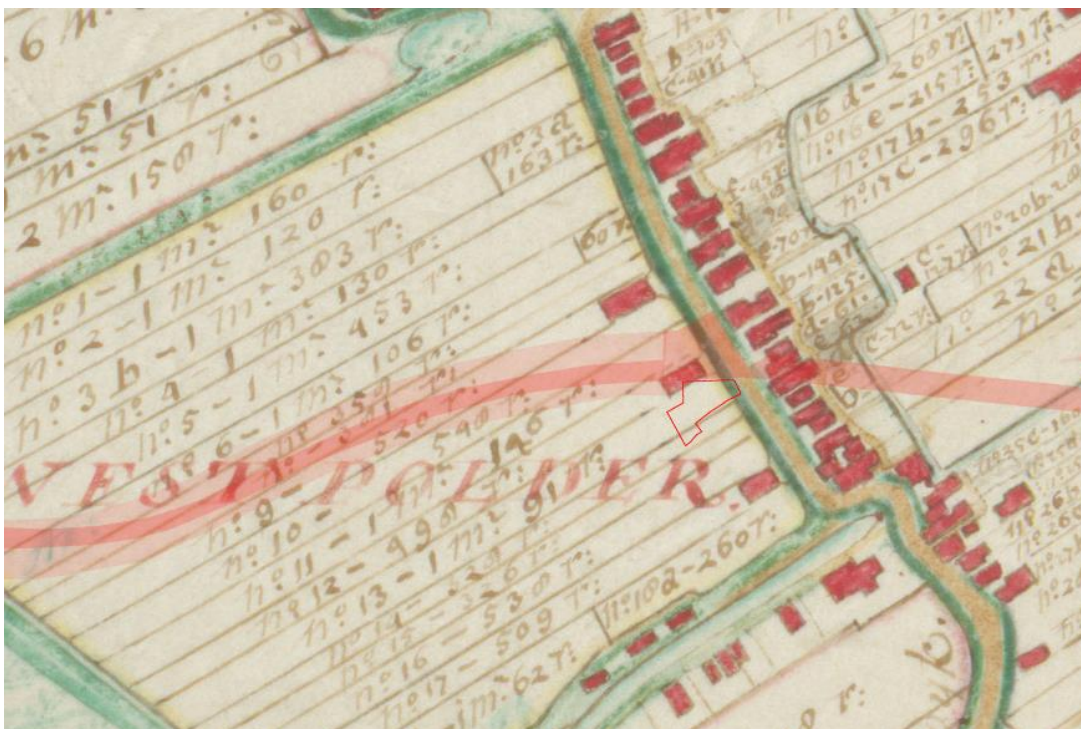
*Projectie van de kadastrale minuut over de kaart van 1745 laat zien dat de Route Imperial in de Westpolder diepe percelen doorsneed en dat het voor de aanleg nodig was om ten minste vier huizen aan de middeleeuwse dijk te slopen. Daaronder een buitendijks huis dat aan het huidige plangebied grenst. Het noorden is links.*

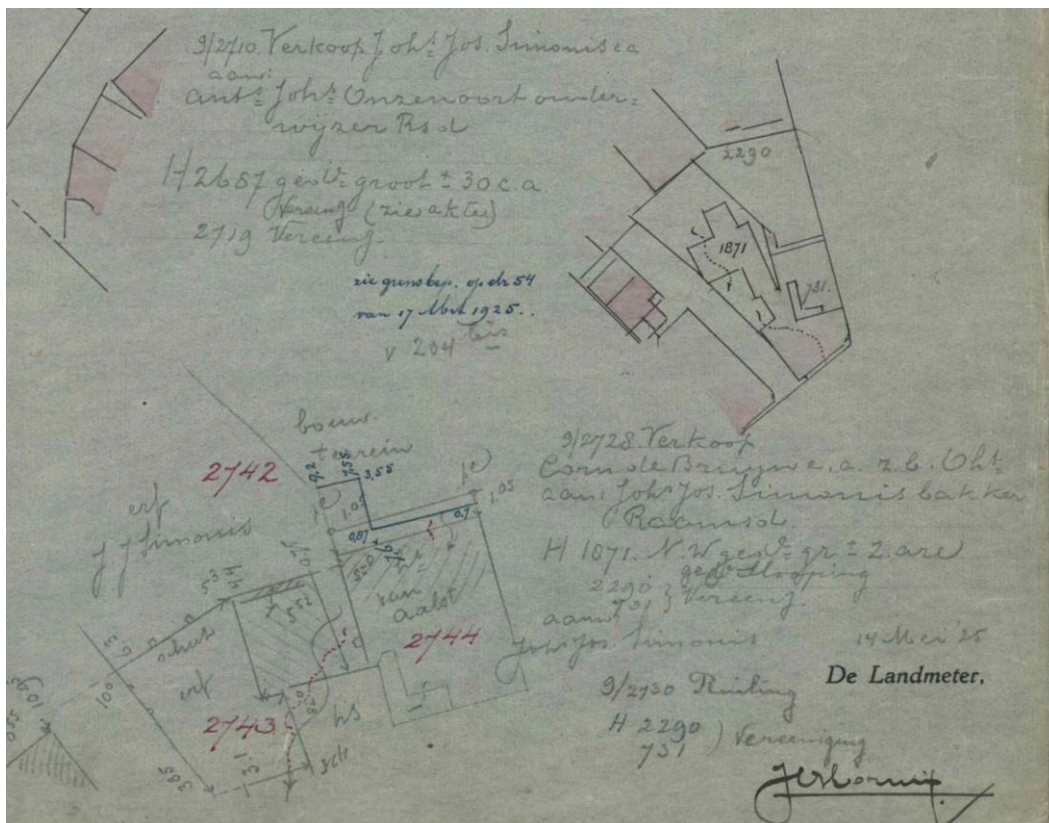
Detail van veldwerkkaart uit 1926 met links onder Keizersdijk 1 (perceel 2744 Van Aalst) en rechtsboven een situatie met bouwterrein voor Keizersdijk 3-5 (perceel 2290).
