# Verkenkend bodemonderzoek

Kerkhofweg 13 te Warnsveld

Projectnummer 2022-0144

15 juni 2022

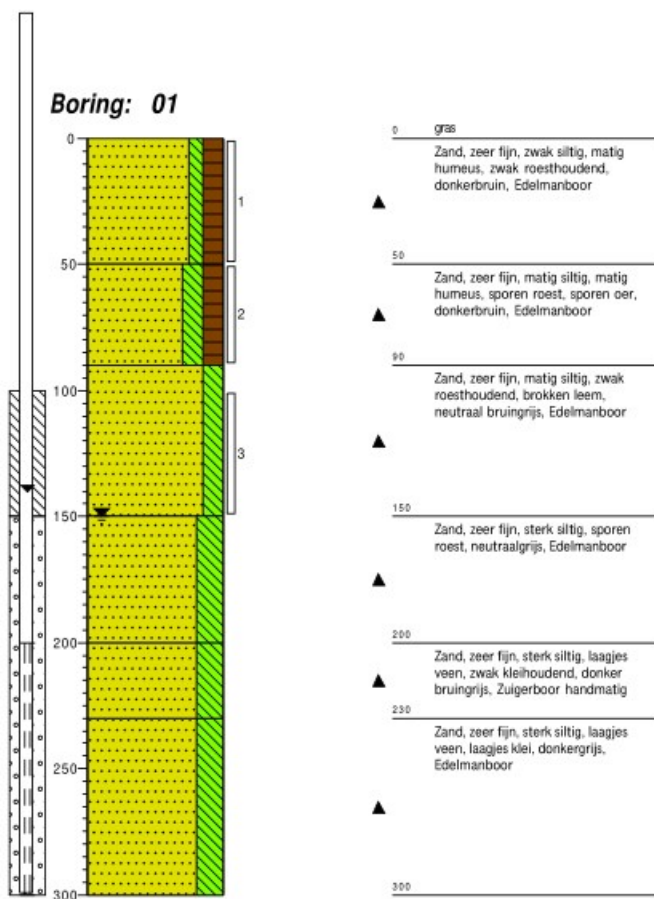
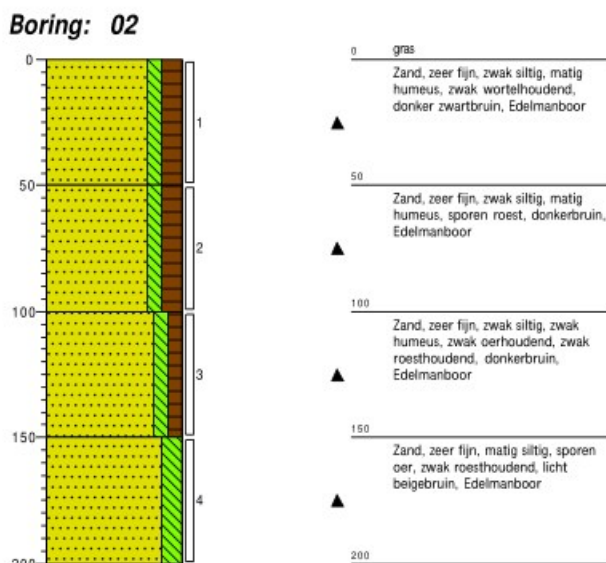
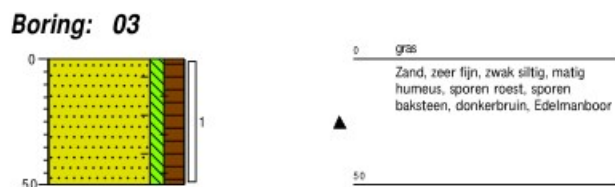
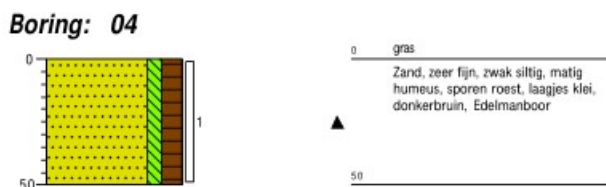
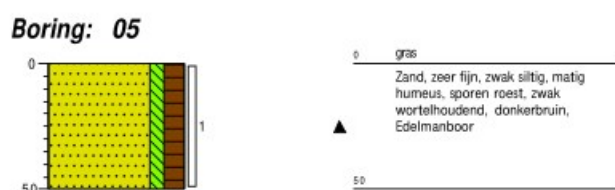
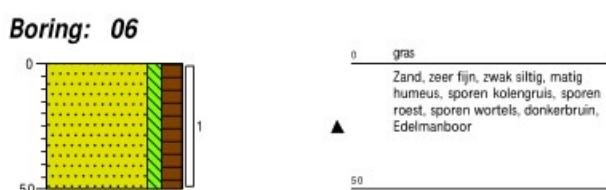
## Bijlage 3. Boorprofielen

Uit de bodemprofielen blijkt dat de bodem ter plaatse van de onderzoekslocatie bestaat uit zeer fijn zand in zowel de boven- als ondergrond. In de bovengrond ter plaatse van boring 03 zijn sporen baksteen waargenomen. In het veld is vastgesteld dat eenduidig sprake is van baksteen dat niet vermengd is met andersoortig puin en/of asbestverdacht materiaal. Om deze reden wordt deze bijmenging niet als asbestverdacht beschouwd. In boring 06 zijn in de bovengrond sporen kolengruis waargenomen. In de overige boringen zijn geen bodemvreemde materialen waargenomen.

Tijdens het uitvoeren van het veldwerk is een gemiddelde grondwaterstand waargenomen van circa 1,5 m -mv. De grondwaterstand kan afhankelijk van seizoen en positie op de locatie variëren.

Het vrijkomende materiaal is zintuiglijk beoordeeld op samenstelling, geur, kleur en overige bijzonderheden die kunnen duiden op een mogelijke bodemverontreiniging. De resultaten zijn samengevat beschreven in paragraaf 3.4. De uitgetekende bodemprofielen zijn opgenomen in bijlage 3.
