# **Inspectierapport archiefruimtes gemeente Doesburg**

**April – augustus 2021**

**Streekarchivariaat De Liemers en Doesburg**

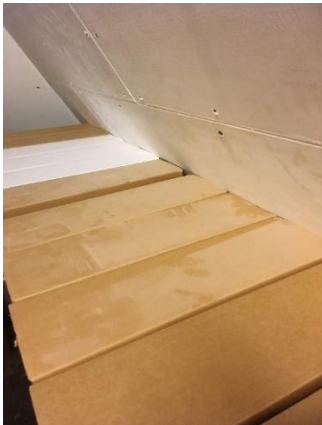
Ook staan in alle ruimtes dozen op de grond, bovenop de stellingen zonder topboord of tegen de muur. Deze dozen vangen meer stof en ongedierte dan wenselijk is, zeker omdat de ruimtes stoffiger zijn dan in een archiefruimte wenselijk is. Ook in de kantoorruimte van DIV staan archiefdozen op de grond. Het gaat hierbij om te bewaren archiefbescheiden, waarbij het nog belangrijker is om te voorkomen dat het aangetast wordt door stof, vuil of ongedierte. Gezien de ruimte die beschikbaar is in de kamer, zou het plaatsen van een of twee afsluitbare kasten hiervoor geen probleem moeten zijn.

Afbeelding 1  
Archiefruimte 1; stof op dozen

Er mogen er geen dozen op de grond, tegen de muren of op de bovenste schappen (zonder afdekking aan de bovenkant) worden geplaatst. De dozen met te bewaren archiefbescheiden in de kantoorruimte van de DIV-afdeling moeten in een afsluitbare kast worden geplaatst. De ongevouwen dozen in de ruimte waar zich de voorraad bevindt, moeten van de grond af geplaatst worden.

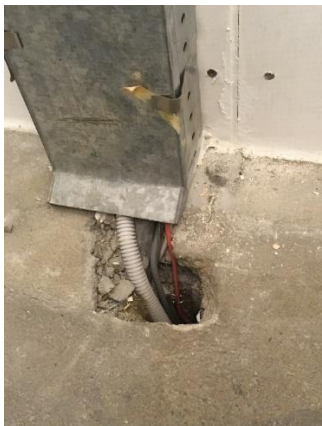
In archiefruimte 2 is een gat in de vloer aangetroffen waar leidingen/kabels doorheen zijn getrokken. Bij de werkzaamheden is dit gat helaas niet goed afgewerkt wat voor onnodig stof en gruis zorgt in de ruimte. Dit is eenvoudig te herstellen door de opening beter aan te smeren en glad te maken. *(Afbeelding 2)*

Afbeelding 2  
Archiefruimte 2; beschadiging vloer

In archiefruimte 2 is door het aanleggen van kabels een beschadiging ontstaan aan de vloer. Dit moet aangesmeerd worden om stof en gruis te vermijden. In archiefruimte 3 moet het raam beter geblindeerd worden.

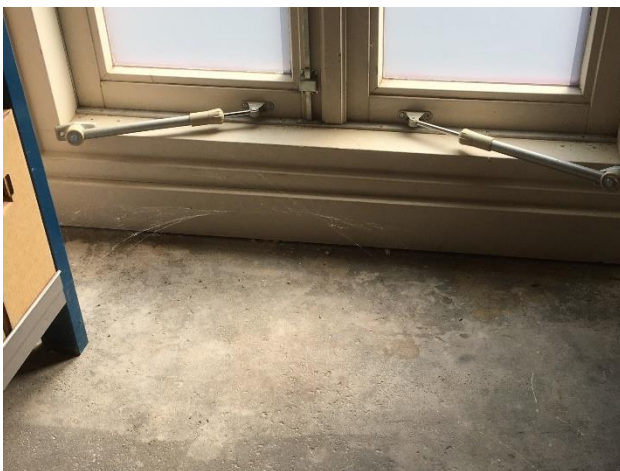
In archiefruimte 3 bevindt zich een raam. Het raam is geblindeerd door folie maar tijdens de inspectie blijkt dit folie nog relatief veel licht door te laten. *(Afbeelding 3)*

Afbeelding 3  
Archiefruimte 3; raam, spinnenwebben

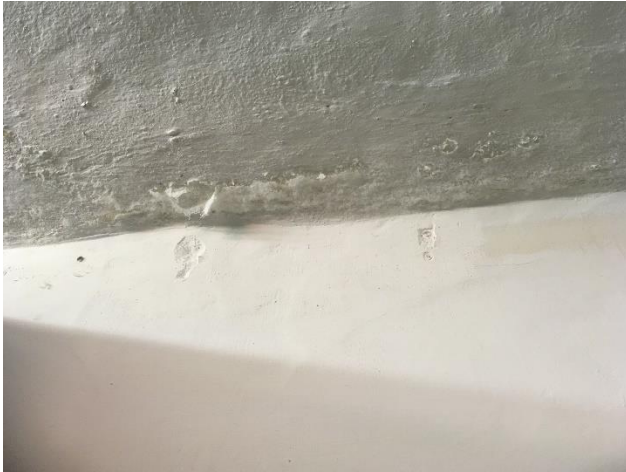
Vooraf in de kelderruimte is de luchtvochtigheid veel te hoog. De muren voelen klam aan en op een enkele plek zit schimmel op de muur. (*Afbeelding 4*) Er bevindt zich een ontvochtiger in de ruimte, maar deze is ontoereikend om het klimaat onder controle te houden. Tijdens de inspectie werd de werking van het apparaat ook beperkt doordat er diverse spullen voor zijn gezet.

Afbeelding 4  
Archieftruimte kelder; schimmel plafond

Het klimaat is in het hele gemeentehuis onvoldoende voor een goed beheer van archiefbescheiden. Een van de reeds getroffen maatregelen is dat de te bewaren archiefbescheiden met regelmaat naar de archiefbewaarplaats worden gebracht. Deze regeling werkt naar behoren. De ruimte in de kelder is qua klimaat echter dermate slecht dat ook het plaatsen van te vernietigen archief wordt afgeraden. Hoewel al jaren door de provinciale archiefinspectie en het streekarchivariaat er op wordt aangedrongen om geen archiefbescheiden meer in de kelder te bewaren, is dit helaas nog steeds het geval.

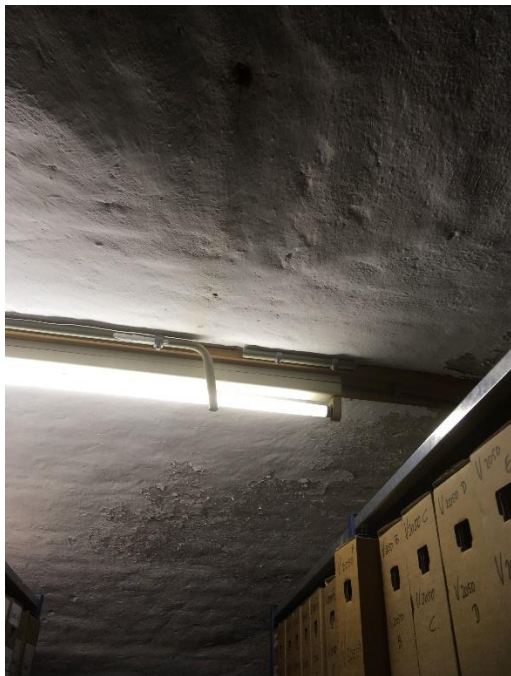
De archiefruimte in de kelder is qua schoonmaak in zeer slechte staat. Het vochtige klimaat veroorzaakt extra stof en gruis, zoals besproken is bij punt 3. Het pleisterwerk op de muren laat op diverse plaatsen los en komt terecht op de vloer, op de stellingen en ook op archiefdozen. Er hangen diverse spinnenwebben. De ruimte is langere tijd niet gereinigd of gestofzuigd. Zowel de vloer als de kastplanken zijn vies en stoffig.

Afbeelding 5  
Archieftruimte kelder; loslatend pleisterwerk plafond

De ruimte in de kelder is ongeschikt voor het bewaren van archiefbescheiden. Vanuit het Streekarchivariaat wordt met klem geadviseerd om de ruimte in de kelder leeg te halen en de archiefbescheiden in de ruimtes op de zolder onder te brengen. Zeker dozen die op de grond staan of tegen de vochtige muren aan moeten naar een andere ruimte worden overgebracht. Tijdens de inspectie bleek dat er nog ruimte over is in de archiefruimtes 1, 2 en 3 op de zolderverdieping. Eventueel is ook het aanwijzen van een 4<sup>e</sup> archiefruimte een optie. Elke willekeurige kantoorruimte in het gemeentehuis is beter geschikt voor het bewaren van archiefbescheiden dan de kelderruimte.

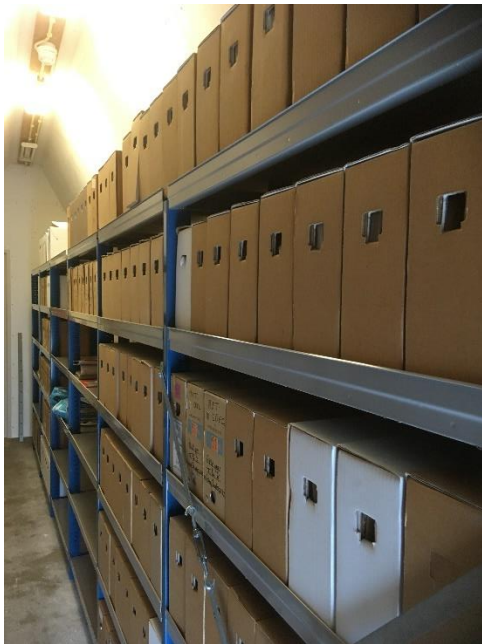
In alle archiefruimtes staan archiefbescheiden die niet goed verpakt zijn. Een aanzienlijk aantal archiefbescheiden zit niet in archiefdozen, maar ligt los op stapels of is verpakt in ordners. Hierdoor zullen deze papieren makkelijker stof opnemen, dan archiefbescheiden die verpakt zitten in omslagen en archiefdozen. Daarnaast zijn diverse archiefdozen niet goed gevouwen. In plaats van de grijze/bruine buitenkant is de witte binnenkant aan de buitenzijde gevouwen. Door op deze manier dozen te vouwen, wordt de werking van de dozen niet optimaal benut. *(Afbeelding 6)* Door goed gevouwen archiefdozen te gebruiken, wordt de kans op beschadigingen van de archiefbescheiden aanzienlijk minder.

Afbeelding 6  
Archief ruimte 3: verkeerde gevouwen (witte) dozen

Het verpakken van de archiefbescheiden moet meer aandacht krijgen. Alle papieren moeten in omslagen en archiefdozen worden verpakt om schade door stof te verminderen. Losse stukken, stukken in verhuisdozen of ordners moeten in archiefdozen verpakt worden. De dozen moeten op de juiste manier gevouwen zijn, zodat de zuur absorberende werking van de dozen tot zijn recht komt.
