## Rapport 2<sup>de</sup> tussentijdse inspectie atletiekaccommodatie

| Rapportnummer | 011234221128 |

| Naam accommodatie | Sportcomplex de Eenhoorn |
| Adres accommodatie | Baljuw Veltersweg 15, 4501 AV Oostburg |

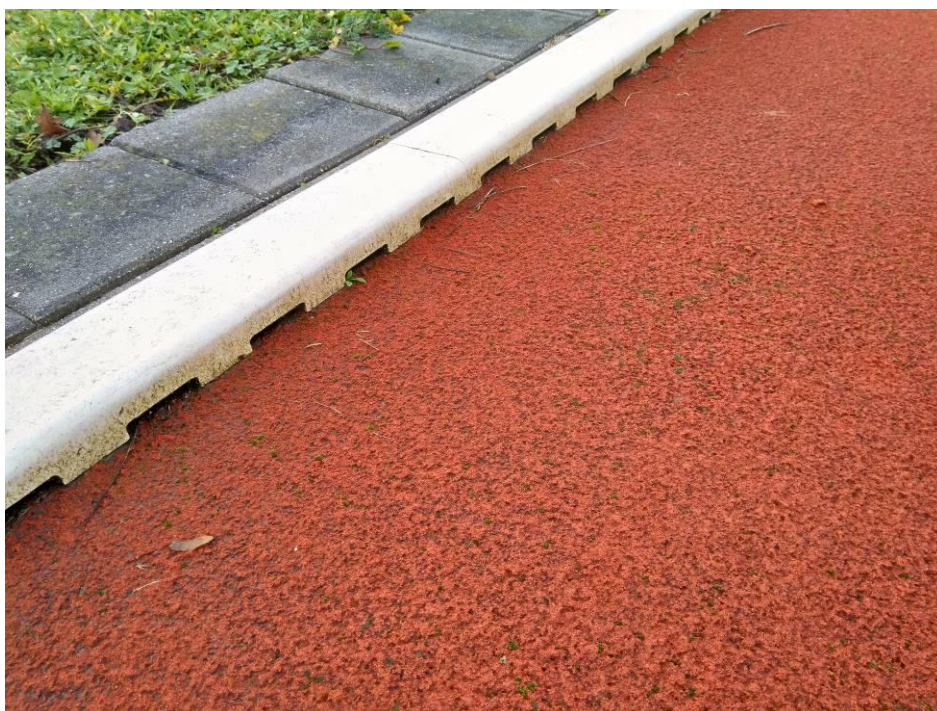
Foto 1

- Er is aangroei van algen en mos op de rondbaan (zie foto's 1 en 2). Het wordt dringend aanbevolen om de kunststofvlakken periodiek, bij voorkeur minimaal jaarlijks, intensief te laten reinigen met gespecialiseerde apparatuur, waarbij de gootdeksels tijdelijk worden verwijderd.
- In baan 3 is de kunststof beschadigd (zie foto's 3 en 4). Eerdere schade is al hersteld. Het advies om ook de nieuw ontstane scheuren in de kunststof te (laten) repareren om verdere en ernstigere schade te voorkomen.
- Het combinatieteken met de startlijnen van de Zweedse estafette en de 200 m in baan 2 is niet correct uitgevoerd (zie foto 5). Het linker blok van de blauwe startlijn dient over de zwarte markering te liggen, zodat de voorzijden van de blauwe blokken in één lijn liggen. Zie Belijningsplan pag. 16 en 33. Dit dient te worden aangepast bij de eerstvolgende herbelijning.

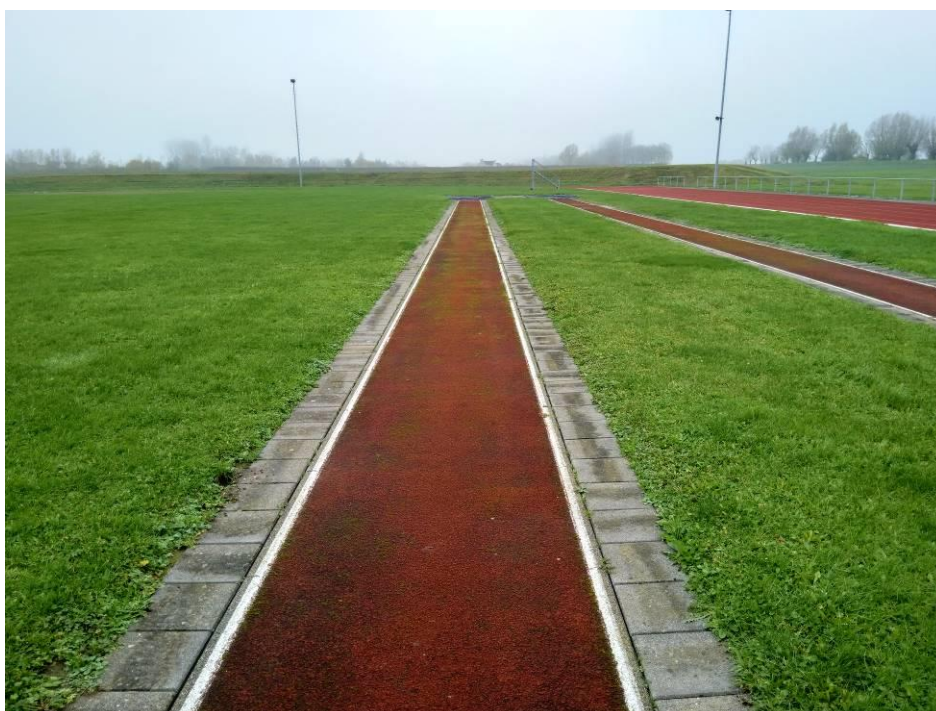
Foto 6

- Er is aangroei van algen en mos op de aanlopen van ver- en hinkstapspringen (zie foto 6). Het wordt dringend aanbevolen om de kunststofvlakken periodiek, bij voorkeur minimaal jaarlijks, intensief te laten reinigen met gespecialiseerde apparatuur.

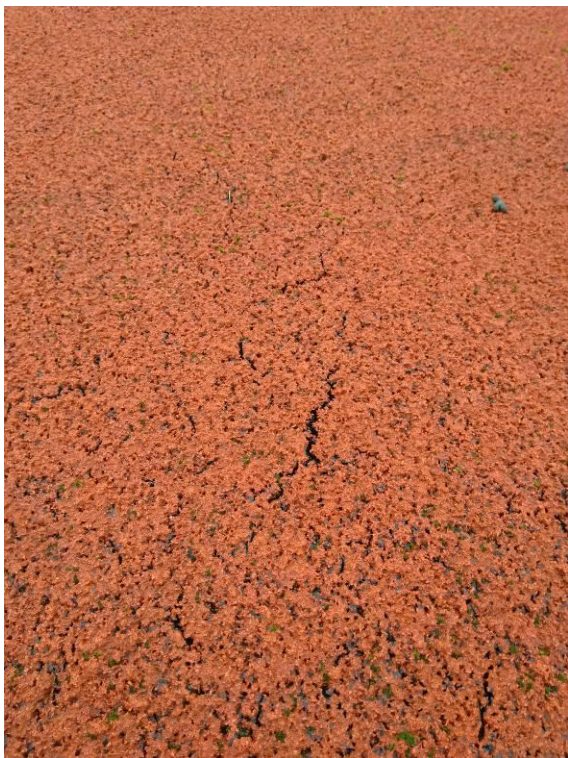
Foto 7

- De landingsmat is erg zacht. Bij een landing van grotere hoogte levert de landingsmat mogelijk onvoldoende weerstand voor een zachte landing. Hierdoor kunnen atleten geblesseerd raken. Advies om de landingsmat op korte termijn aan te passen of te vervangen.
- Er bevinden zich gaten in de spikemat van de landingsmat. Advies is deze te laten repareren om verdere schade te voorkomen.
- Er zijn scheuren in de kunststof van het aanloopvlak (zie foto 7). Het advies deze scheuren te (laten) repareren om verdere en ernstigere schade aan de kunststof te voorkomen.

- De hoogte van de mat is 0,60 m. Tot 2028 worden matten met een hoogte vanaf 0,60 m toegestaan, vanaf 2028 dient de hoogte in alle gevallen ten minste 0,70 m te zijn, waarbij de hoogte van de landingsmat wordt gemeten inclusief een eventueel aanwezige vlonder van maximaal 0,10 m hoog. Zie Wedstrijdreglement TR27.10 en Supplement. pag. 11/12. Voor een landingsmat bij hoogspringen die louter voor pupillen wordt gebruikt, is een hoogte van 0,5 m toegestaan. Zie Supplement pag. 16.
- Bij renovatie of bij vervanging van de landingsmat wordt een mat met de afmetingen 6 m breed x 4 m diep x 0,7 m hoog sterk aanbevolen. Een mat met de afmetingen 5 m breed x 3 m diep x 0,7 m wordt ook toegestaan.
