# Erfgoedregister

*Gemeente Boekel, 2019*

# 1. Gemeentelijke monumenten Boekel

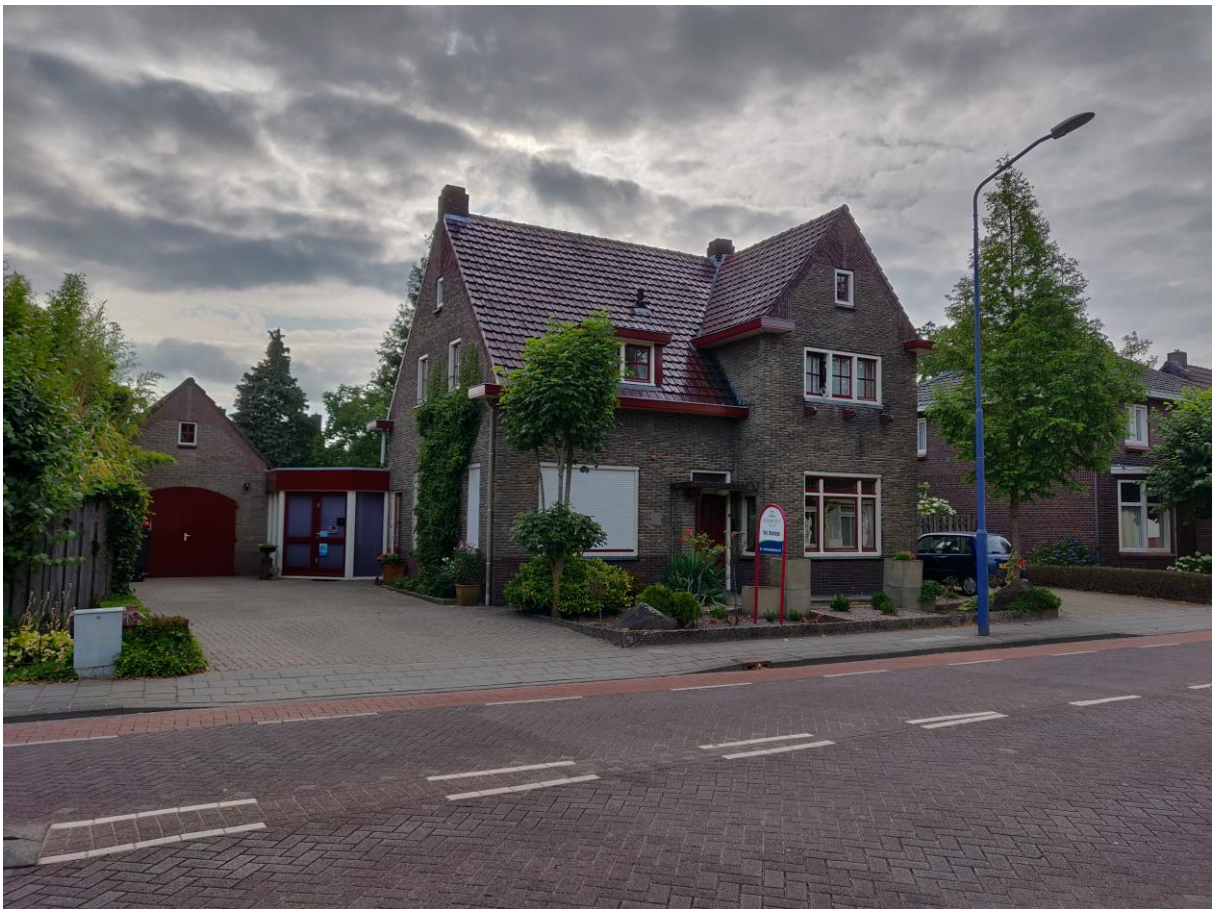
## 1.1 Bergstraat 9

Vrijstaand, onderkelderd woonhuis met een eenlaags en een tweelaags bouwdeel. Het woonhuis staat op een L-vormige plattegrond enige meters achter de rooilijn met de Bergstraat. Het eenlaags linkerbouwdeel heeft een zadeldak met de nok evenwijdig aan de Bergstraat. Het rechter tweelaags bouwdeel heeft een zadeldak met nok haaks op de Bergstraat. Beide daken snijden elkaar met gelijke nok en ongelijke voet. Het huis is met zakelijk expressionistische vormen in 1936 gebouwd naar ontwerp van P.A. v.d. Eijnden. Rondom is een tuin. Later is (mogelijk in 1966) links, achter het huis een garage in aangepaste stijl gebouwd. Nadien hebben in de jaren tachtig en negentig van de 20<sup>ste</sup> eeuw nog enkele uitbreidingen plaatsgevonden waarbij onder meer een verbindingbouwdeel is

Het pand is opgetrokken in gele imitatie handvorm baksteen die met een diepe voeg in halfsteensverband is gemetseld. Rondom loopt een plint die is uitgevoerd in rode baksteen. De vensters hebben grotendeels de oorspronkelijke keramische zwartgeglazuurde lekdorpels en gedeeltelijk (op de verdieping) de oorspronkelijke roedenverdeling behouden. De daken zijn gedekt met bruingeglazuurde tuile de Nord.

De voorgevel bestaat uit een eenlaags langsgeweldeel en rechts daarvan een tweelaags topgevelgedeelte van het bouwdeel dat naar voren springt. Het langsgeweldeel heeft een drielichtvenster waarvan de bovenlichten met glas-in-lood is bezet. Rechts hiervan is de oorspronkelijke paneeldeur met bovenlicht dat met glas-in-lood zijn bezet. Ter hoogte van de deurkalf is een luifel aangebracht. Links van de deur is een nauwelijks nog leesbare stichtingssteen geplaatst. De ver overstekende bakgoot bij de dakvoet van dit langsgeweldeel heeft een geprofileerde gootlijst. De goot is omgezet naar de linkerzijgevel. In het dakschild is een dakkapel geplaatst met overstekend plat dak. De dakkapel heeft een tweelichtvenster met vierruits(draai)ramen. Rechts van de voordeur is op de begane grond van het uitspringende geweldeel een enkelvoudig staand venster geplaatst. Dit geweldeel heeft bij de dakvoet een ver overstekende bakgoot met een geprofileerde gootlijst. De goot is omgezet naar het topgeveldeel. Het topgevelgedeelte heeft siermetselwerk in de top dat is uitgevoerd in rode baksteen. Een rollaag van strekken langs de dakrand is eveneens uitgevoerd in rode baksteen. Op de begane grond is een drielichtvenster waarvan de bovenlichten met glas-in-lood zijn bezet. Ter hoogte van de verdieping is een drielichtvenster met vierruits(draai)ramen. Onder dit venster is een houten plantenbak op klossen geplaatst. In de top is een klein staand venster met vierruitsdraairaam.

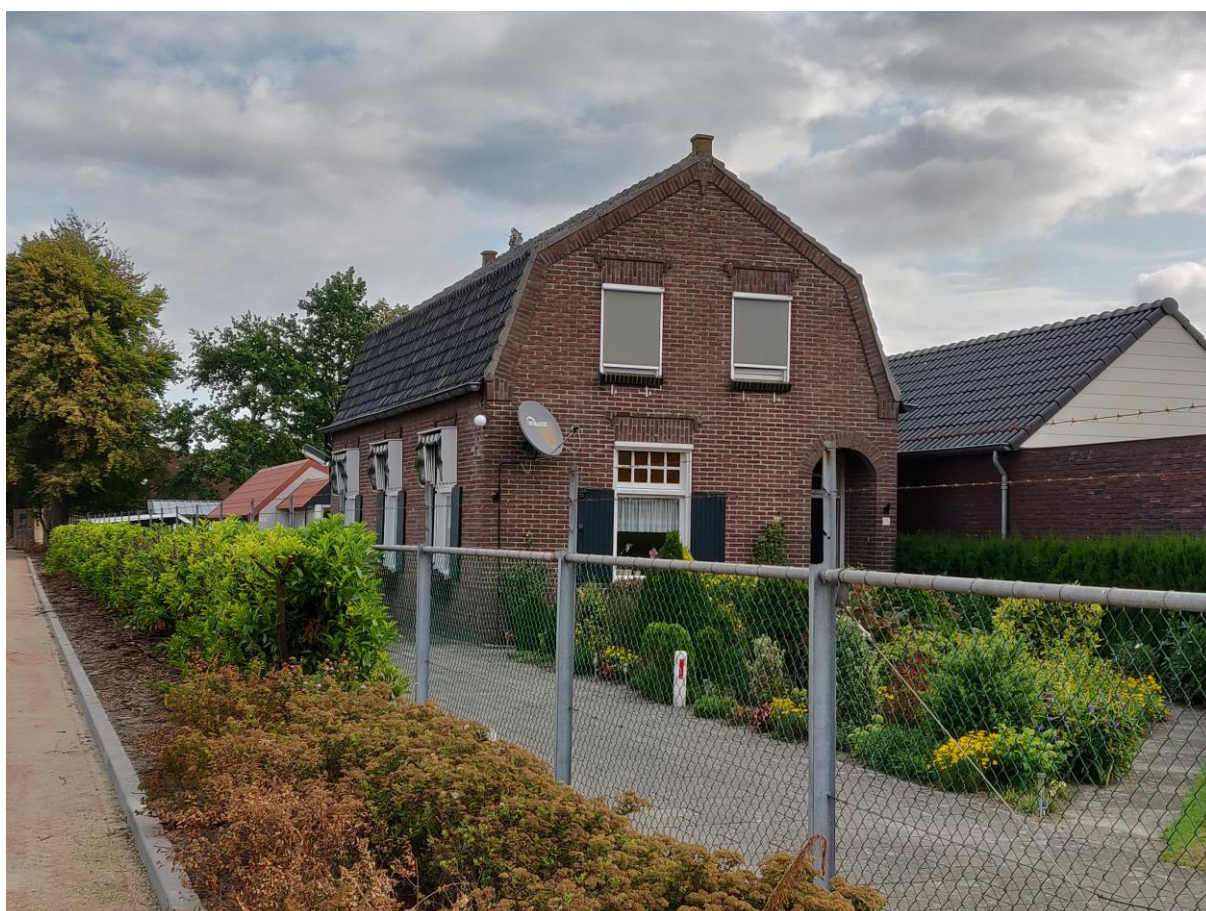
## 1.2 Bernhardstraat 15

Eenlaags diep pand op een rechthoekige plattegrond met aan de korte achterzijde een lagere eenlaags aanbouw op rechthoekige plattegrond. Beide bouwdelen, die dus in het verlengde van elkaar liggen, zijn gelijktijdig rond 1924-1926 gebouwd. Het voorste bouwdeel, het woongedeelte, heeft een mansardedak met nok haaks op de Bernhardstraat. Het achterste bouwdeel heeft een zadeldak. Beide daken zijn gedekt met gesmoorde kruispannen. Een groot deel van de ramen (niet de kozijnen) is vernieuwd en zijn nu enkelvoudige ramen met, op de begane grond, de oorspronkelijke bovenlichten. Ter hoogte van de zolder zijn de twee draairamen in de voorgevel ook vernieuwd waarbij veel aandacht is besteed om met name de bovenlichten in oorspronkelijke indeling te herstellen en te voorzien van kathedraalglas. Het pand is opnieuw gevoegd en aan de achterzijde is

Beide bouwdelen zijn opgetrokken uit machinale baksteen. Het **voorste bouwdeel** is in halfsteensverband gemetseld. Rondom loopt een bakstenen plint die ter hoogte van de onderdorpels van de vensters met een rollaag wordt afgesloten. Alle vensters zijn voorzien van groengeglazuurde bakstenen lekdorpels. De bovenlichten hebben alle een roedenverdeling en zijn voorzien van okerkleurig kathedraalglas. Boven de vensters is siermetselwerk aangebracht. De vensters op de begane grond hebben opgeklampte luiken.

De korte voorgevel heeft rechts een rondboogportiek met de oorspronkelijke paneeldeur met zesruitsbovenlicht. Het bovenlicht is voorzien van okerkleurig kathedraalglas. Links van de portiek is een enkelvoudig venster met zesruitsbovenlicht (klepraam). In de top zijn twee vernieuwde enkelvoudige draairamen geplaatst waarbij de driedelige met okerkleurig kathedraalglas bezette 'bovenlichten' deel uitmaken van het draairaam. Langs de dakrand loopt een rollaag van strekken.

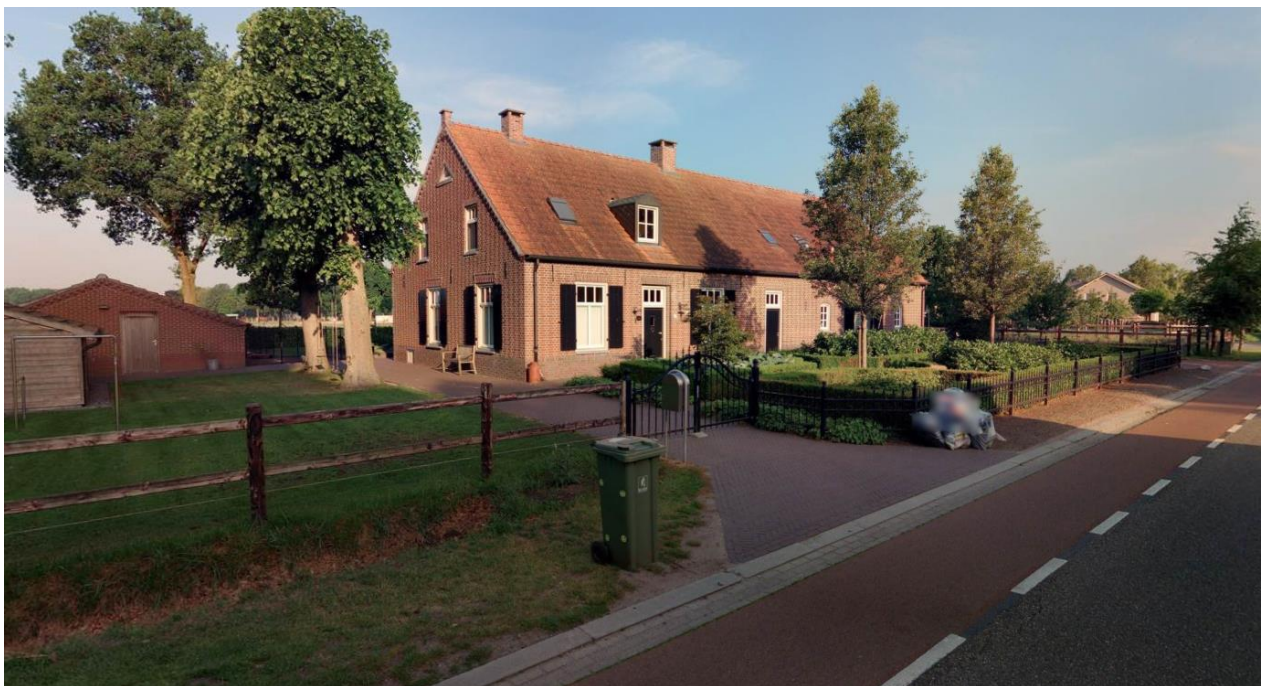
## 1.3 Bovenstehuis 19

Vrijstaande langgevelboerderij met dwarsdeel en met zadeldak waarvan de nok evenwijdig aan de Bovenstehuis loopt. De deels onderkelderde boerderij staat op een rechthoekige plattegrond met aan de achterzijde een kleine uitbouw met lessenaardak. De boerderij is 1934 gebouwd naar ontwerp van Van Lankveld en heeft in de loop van de tijd weinig wijzigingen ondergaan. Zo zijn onder meer de kelder en de opkamer nog aanwezig. Wel zijn bijvoorbeeld de ramen vernieuwd. Op het erf staat een schuur die buiten de bescherming valt. Aan de voorzijde staan enkele fruitbomen. Aan de achterzijde en linkerzijde staat een groot aantal lindebomen. De boerderij is beeldbepalend gelegen in het open landelijk gebied en maakt deel uit van de historische agrarische structuur van het buurtschap Bovenstehuis.

De boerderij is gebouwd in ambachtelijk traditionele bouwtrant met siermetselwerk en heeft de voor langgevelboerderijen kenmerkende langgerekte vorm met de toegangen tot de woning en tot het bedrijfsgedeelte in de lange voorgevel. Het woongedeelte, dat zich links bevindt, is met een brandmuur van het bedrijfsgedeelte gescheiden. Het zadeldak is gedekt met rode Muldenpannen. De boerderij is opgetrokken uit machinale donkerrode baksteen die in Noords verband is gemetseld. De

In de lange voorgevel bevindt zich links ter plaatse van het woongedeelte een opgeklampte deur met aan weerszijden een tweelichtvenster met bovenlicht. De deur heeft eveneens een bovenlicht. De bovenlichten van de deur en de vensters hebben een roedenverdeling. De vensters hebben bakstenen lekdorpels. Boven de vensters en de deur is de latei uitgevoerd in siermetselwerk. De vensters hebben opgeklampte luiken. Ter plaatse van het stalgedeelte zijn achtereenvolgens van links naar rechts geplaatst: een opgeklampte deur met bovenlicht voorzien van roedenverdeling en met een latei die is uitgevoerd in siermetselwerk, een getoogd ijzeren negenruitsstalraam met bakstenen lekdorpel, een getoogde dubbele deur en een getoogd ijzeren negenruitsstalraam met bakstenen lekdorpel. Het bovenste deel van de stalramen is een valraam. Boven de ramen is een getoogde rollaag en een koppenlaag gemetseld. Boven de dubbele deur is een strek en een koppenlaag gemetseld. De gevel heeft enkele steekankers.

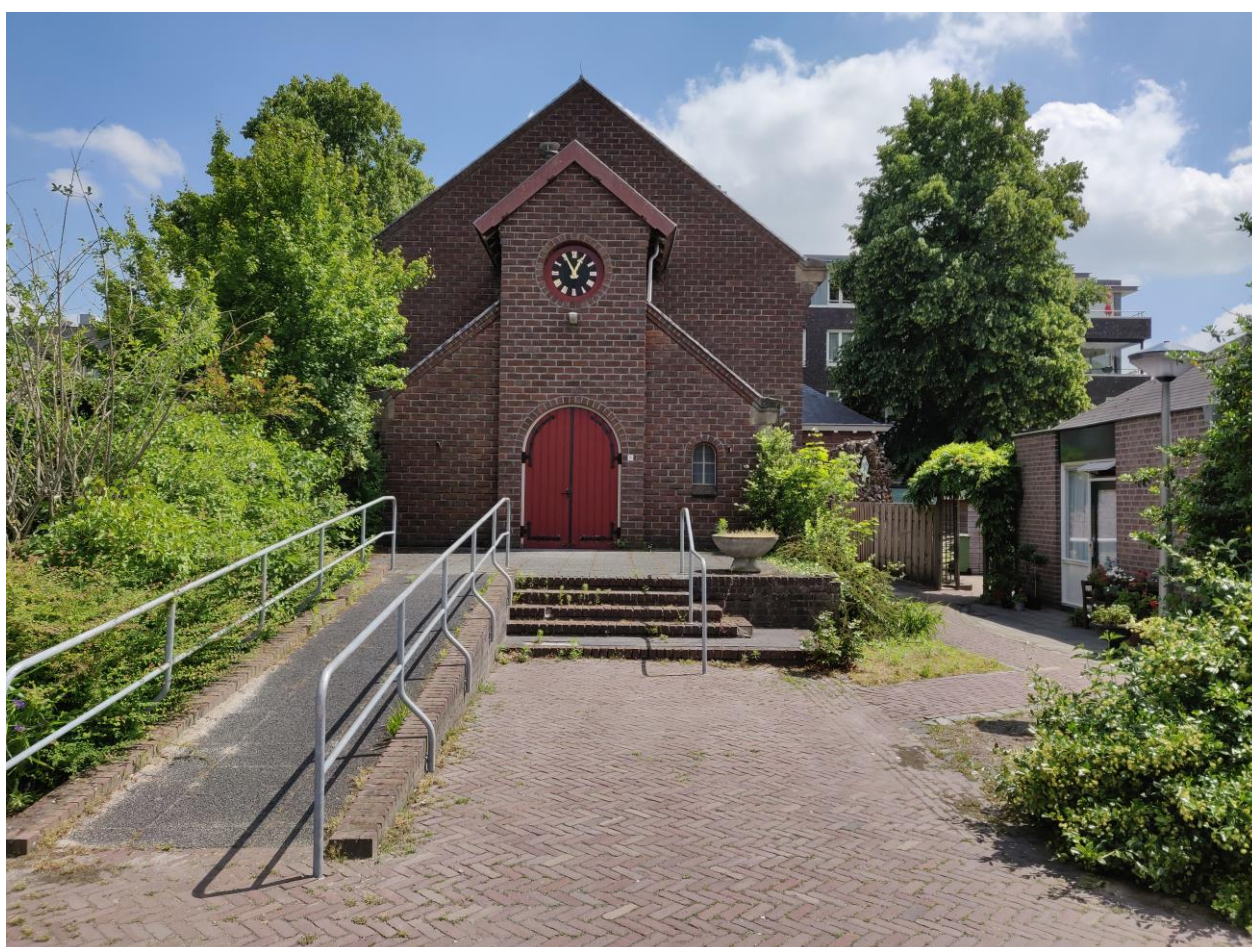
## 1.4 Burgtstraat 18

Deze kapel is in 1935 gebouwd als kloosterkapel behorend bij het uit 1886-1887 daterende, naar ontwerp van architect Heijkants gebouwde, klooster van de congregatie van de Zusters van Liefde uit Schijndel die zich toen (1887) in Boekel vestigden. Dit kloostercomplex, waarmee de kapel in verbinding stond, is gesloopt en door bejaardenwoningen vervangen. De kapel is thans vrij gelegen en is, in een compleet gewijzigde context, de enige herinnering aan het religieuze verleden van deze plek.

De éénbeukige kapel heeft een zadeldak. Beide lange zijgevels worden beëindigd met enkele uitkragende strekkenlagen waarboven, bij de dakvoet, de overstekende bakgoot is geplaatst die rust op doorgetrokken sporen van de kap. Beide zijgevels hebben enkele rondboogvensters die met glas-in-lood zijn bezet. De linkerzijgevel (noordgevel) heeft een toegang ter plaatse waarvan de restanten van een houten overkapping die de kapel met het bejaardenhuis verbond nog aanwezig zijn.

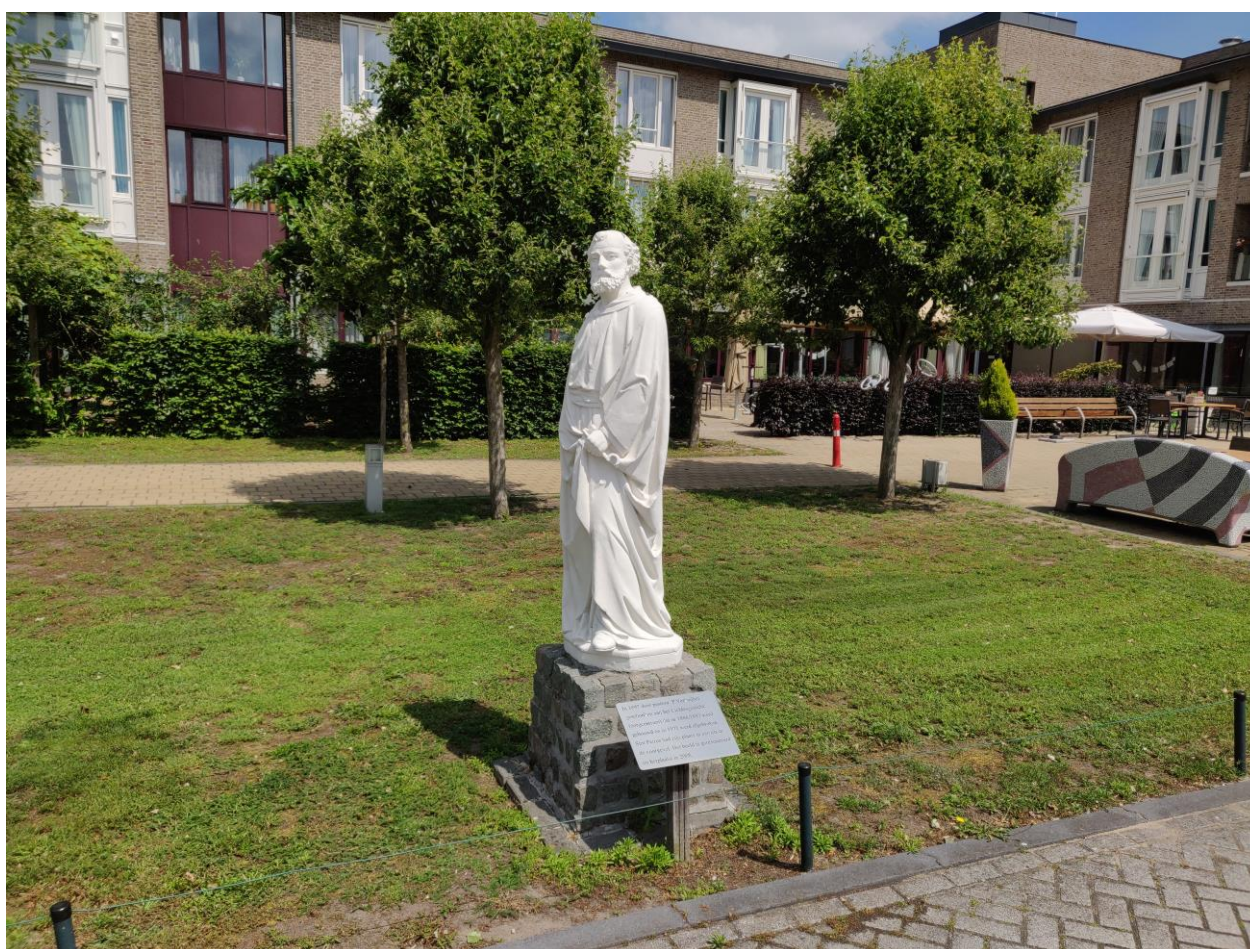
Het St. Petrusbeeld, dat door pastoor Verkuijlen boven in de voorgevel van het St. Petrus-gesticht werd geplaatst, is in 1897 door hem ingezegend. Het St. Petrusgesticht, ook wel het "Liefdesgesticht" genoemd, bestond uit een klooster met een vleugel voor dames en heren in pension en bejaarden, een bewaarschool/kleuterschool, een lagere school voor meisjes, later een VGLO-school voor meisjes, een kloosterboerderij, een gebouw voor de wijkverpleging en een kapel. De kloosterorde dat het complex beheerde en zorg droeg voor de maatschappelijke activiteiten, was van de Zusters van Schijndel. De architect van het oude kloostercomplex was J. Heijkants uit Erp.

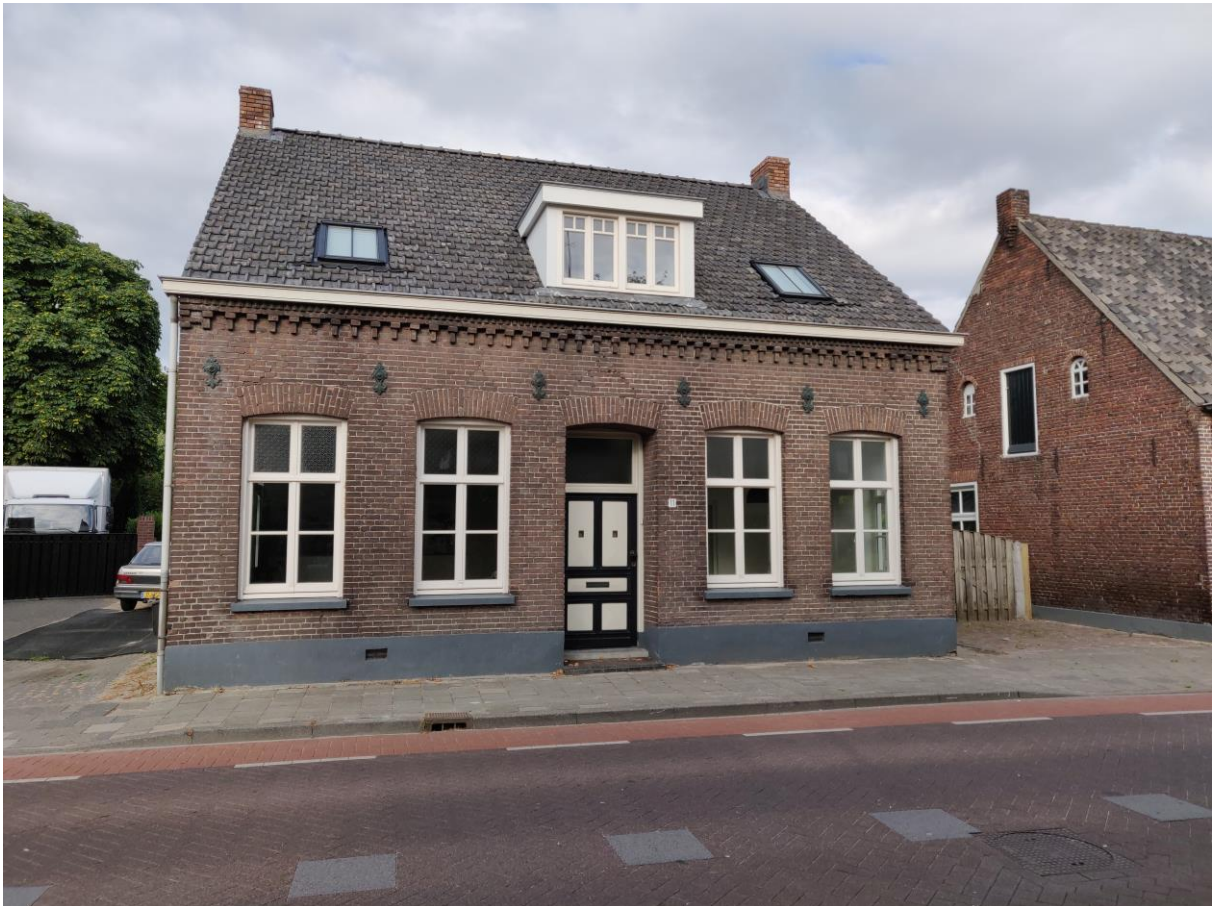
Vrijstaand eenlaags dwarshuis met middengang. De dorpswoning heeft een zadeldak waarvan de nok evenwijdig aan de Julianastraat loopt. De woning staat op een rechthoekige plattegrond en is rond 1900 gebouwd als burgemeesterswoning in opdracht van burgemeester Bouwens. Op de linkerachterhoek is een kelder met daarboven een opkamer. Op de rechterachterhoek is tegen de achtergevel een eenlaags haakse aanbouw met zadeldak geplaatst. Tegen de achterzijde van deze aanbouw is later een lagere eenlaags aanbouw met zadeldak toegevoegd. Tegen het achterste gedeelte van de linkerzijgevel van het huis is rond 1930 een bakstenen garage met lessenaardak toegevoegd. De voorgevel is hoger opgetrokken en heeft verdiept siermetselwerk. Het pand staat op

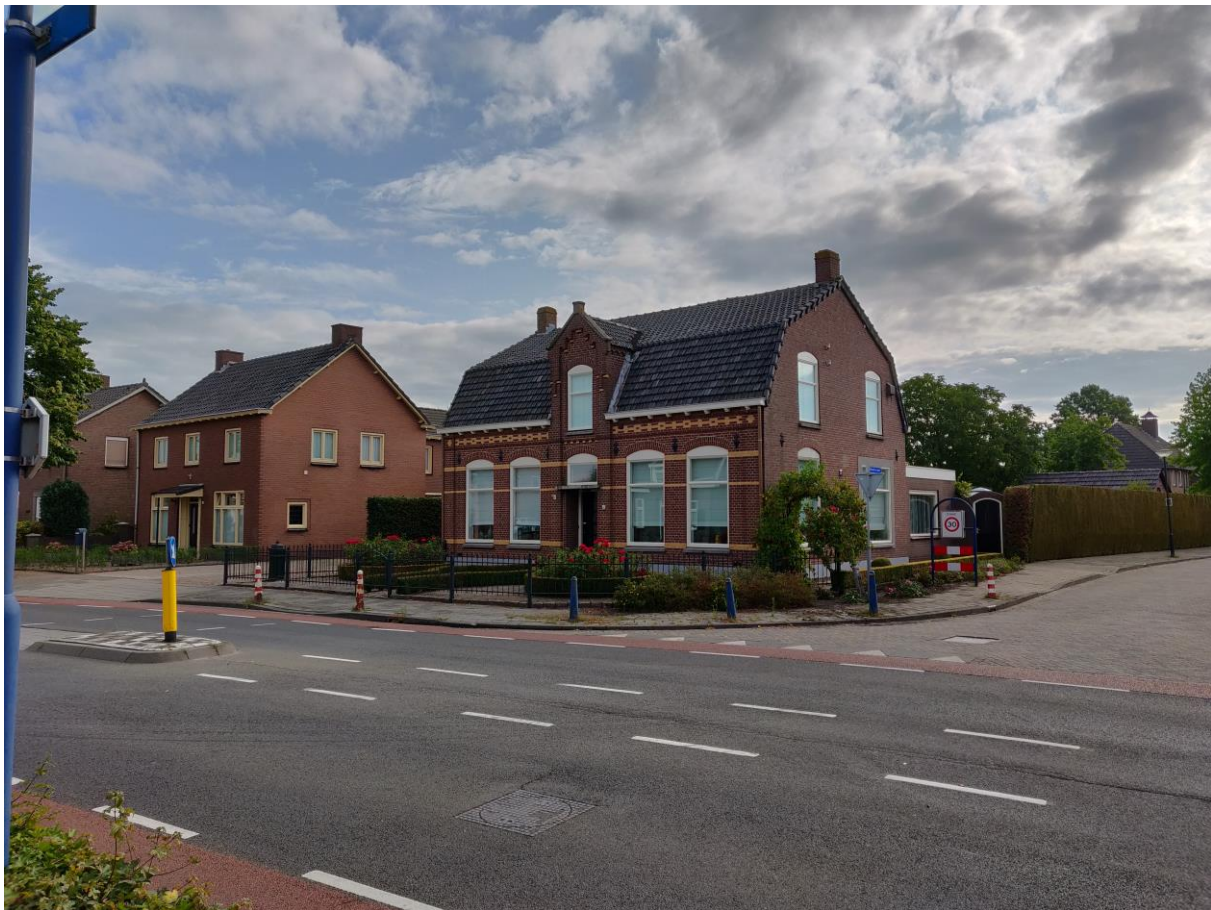
De directeurswoning van melkfabriek 'De Boterbloem' is in 1913 gelijktijdig met de fabriek gebouwd. De fabriek stond aan de rechterzijde op enige afstand van de woning maar is inmiddels gesloopt. De directeurswoning is met neorenaissance elementen gebouwd naar een ontwerp van Th. de Groot. Het is een eenlaags dwarshuis met middengang op een rechthoekige plattegrond. Het huis heeft een mansardedak met nok evenwijdig aan de Julianastraat. Het vrijstaande pand staat op de hoek van de Julianastraat en de Beatrixlaan. Volgens de bouwtekening heeft de woning aanvankelijk op beide hoeken tegen de achtergevel een haakse aanbouw gehad. Deze zijn thans verdwenen. Rond 1980 is

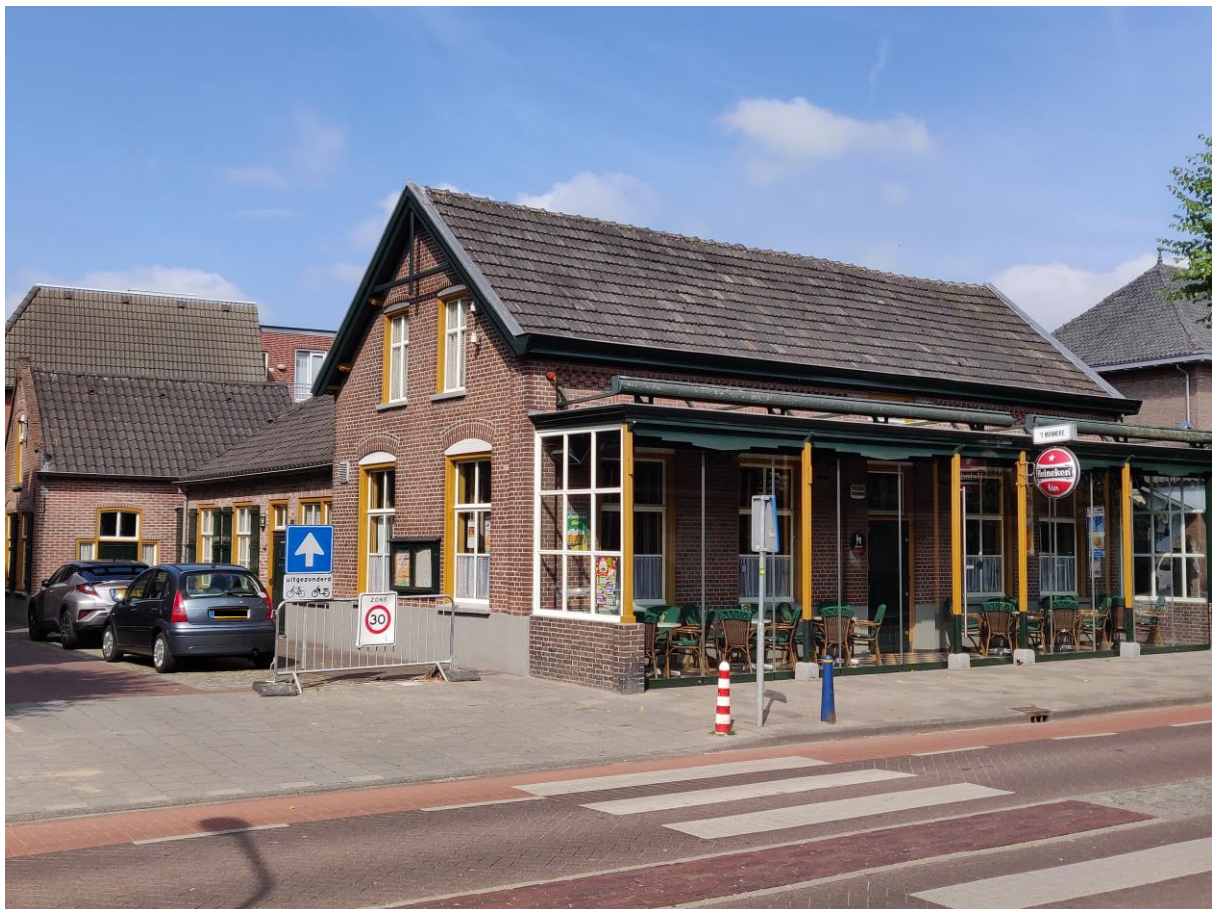
Het dorpscafé bestaat uit een aantal eenlaags bouwmassa's die zijn samengevoegd op een samengestelde plattegrond. Het complex dateert in de kern mogelijk uit 1832. De samenvoeging van de afzonderlijke bouwdelen is in 1913 naar ontwerp van Th. De Groot uitgevoerd. In 1937 is naar ontwerp van P. v.d. Eijnden onder meer de veranda toegevoegd. Inwendig dateert de lambrisering van het café uit 1945. In 1989 is het complex ingrijpend gerestaureerd. Hierbij zijn bouwdelen opnieuw opgetrokken waarbij de oorspronkelijke hoofddopzet, gevelindeling en detaillering zijn teruggebracht. In 1997 is op het erf een schuur toegevoegd in aangepaste stijl. Het complex staat aan

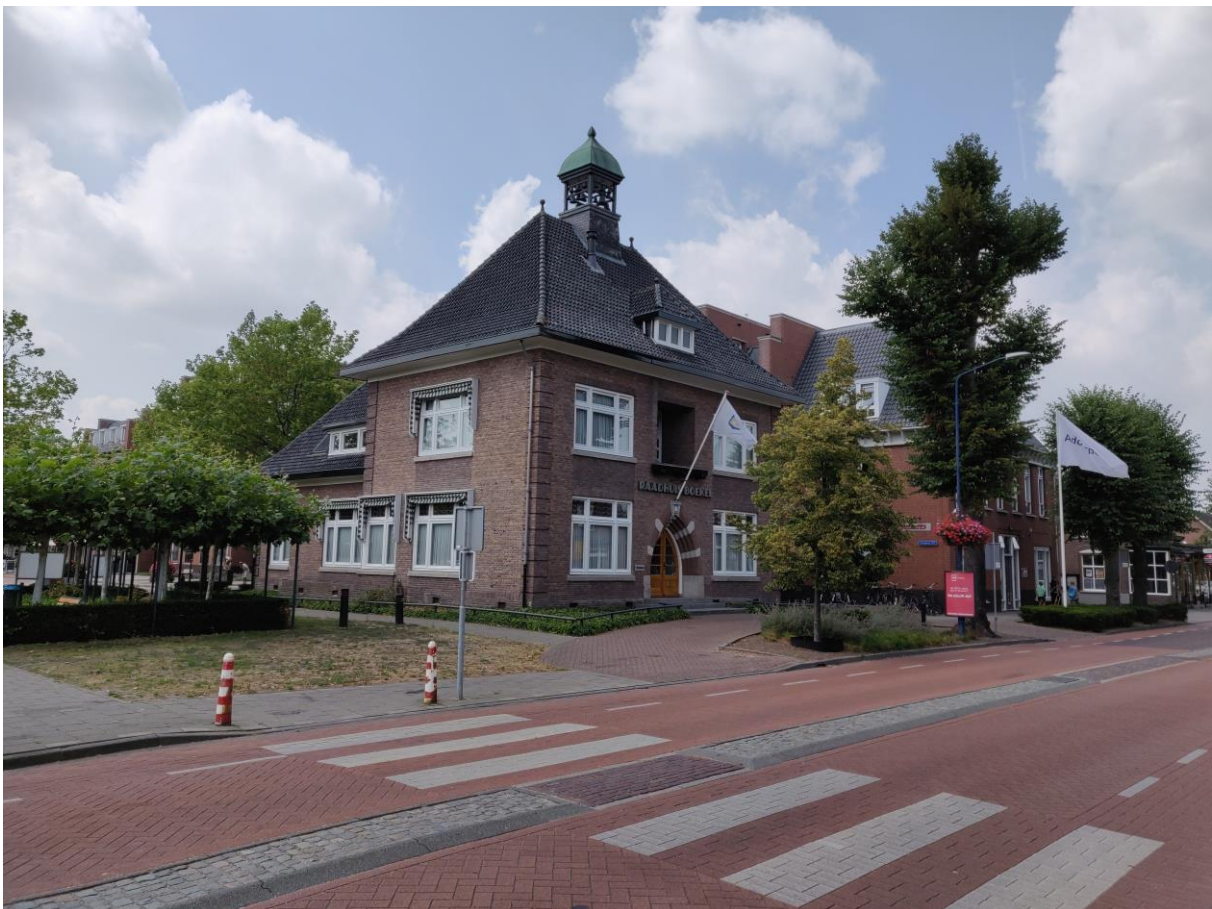
Het Raadhuis van Boekel is in 1931 gebouwd ter vervanging van een oudere voorganger. Het ontwerp met expressionistische invloeden is van E. Heijkants. Het vrijstaande gebouw staat op een T-vormige plattegrond. Het bestaat uit een tweelaags blokvormig hoofdbouwdeel met geknikt overstekend schilddak waarvan de nok evenwijdig aan de Kerkstraat loopt en, haaks daarop, aan de achterzijde een eenlaags bouwdeel eveneens met overstekend geknikt schilddak. Op de nok van het tweelaags bouwdeel aan de straatzijde is een grotendeels opengewerkte klokkentoren geplaatst met koperen kodak. In het torentje hangt een carillon. Het raadhuis is markant gelegen op de hoek van de Kerkstraat en het Sint Agathaplein. Het wordt omgeven door bestrating en parkaanleg.

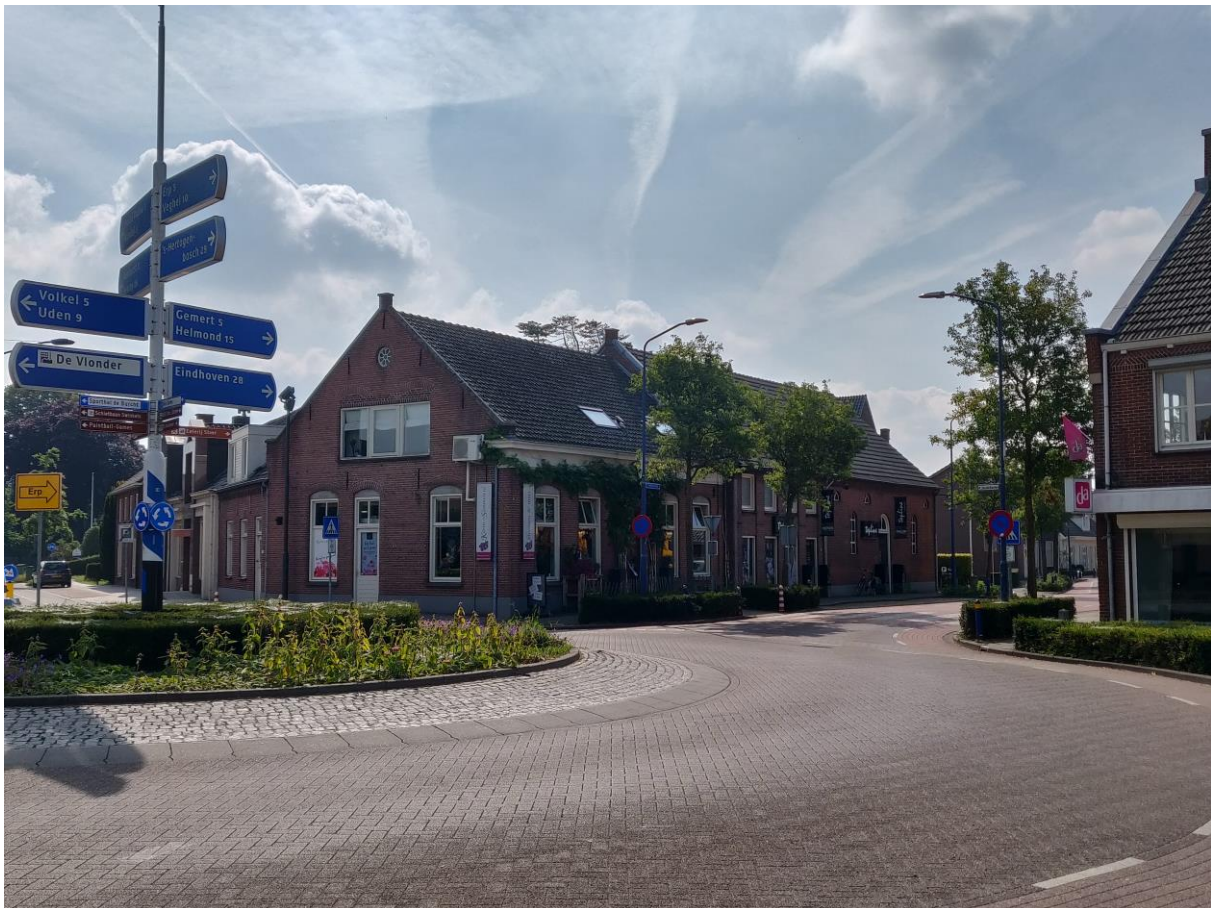
Kerkstraat 41 bestaat uit twee bouwdelen. Rechts een voormalige brouwerij en links, grenzend aan de brouwerij, het bijbehorende woonhuis. Het complex is markant gelegen op de hoek van de Kerkstraat en de Rutger van Herpenstraat.

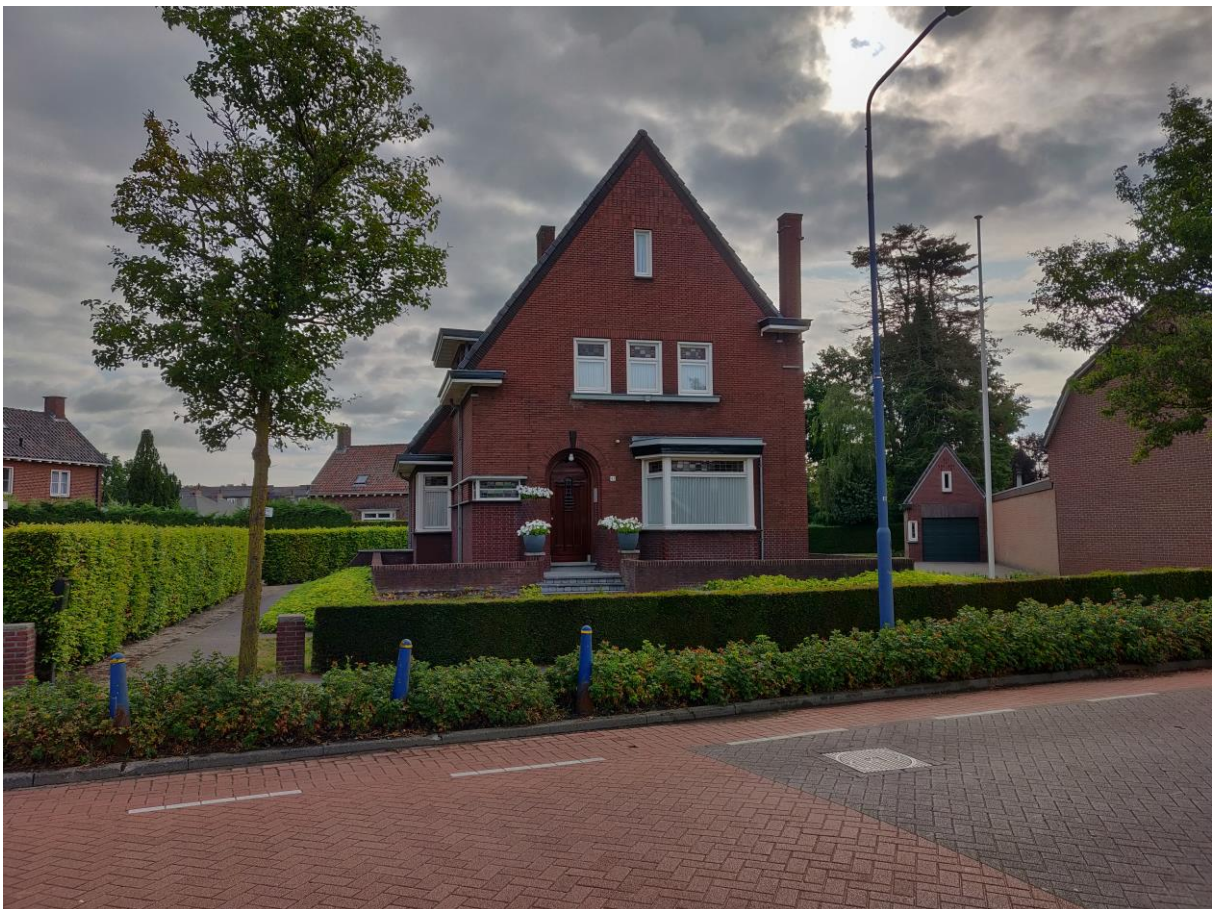
Deze vrijstaande villa is in 1936 naar ontwerp van E. Heijkants gebouwd op een rechthoekige plattegrond. Op de linkerachterhoek is een eenlaags rechthoekige aanbouw die naar links uitspringt ten opzichte van het hoofdbouwdeel. Beide bouwdeelen hebben een zadeldak met nok haaks op de Kerkstraat. Het linkerdakschild van het hoofdbouwdeel is langer dan het rechterdakschild. De onderkelderde villa is uitgevoerd met zakelijk expressionistische invloeden. Aan de voor- en achterzijde en tegen een deel van de linkerzijde is een terras dat via enkele traptreden toegankelijk is en dat met een bakstenen muur wordt omsloten. Het pand, dat terug staat van de rooilijn met de Kerkstraat, heeft rondom een tuin.

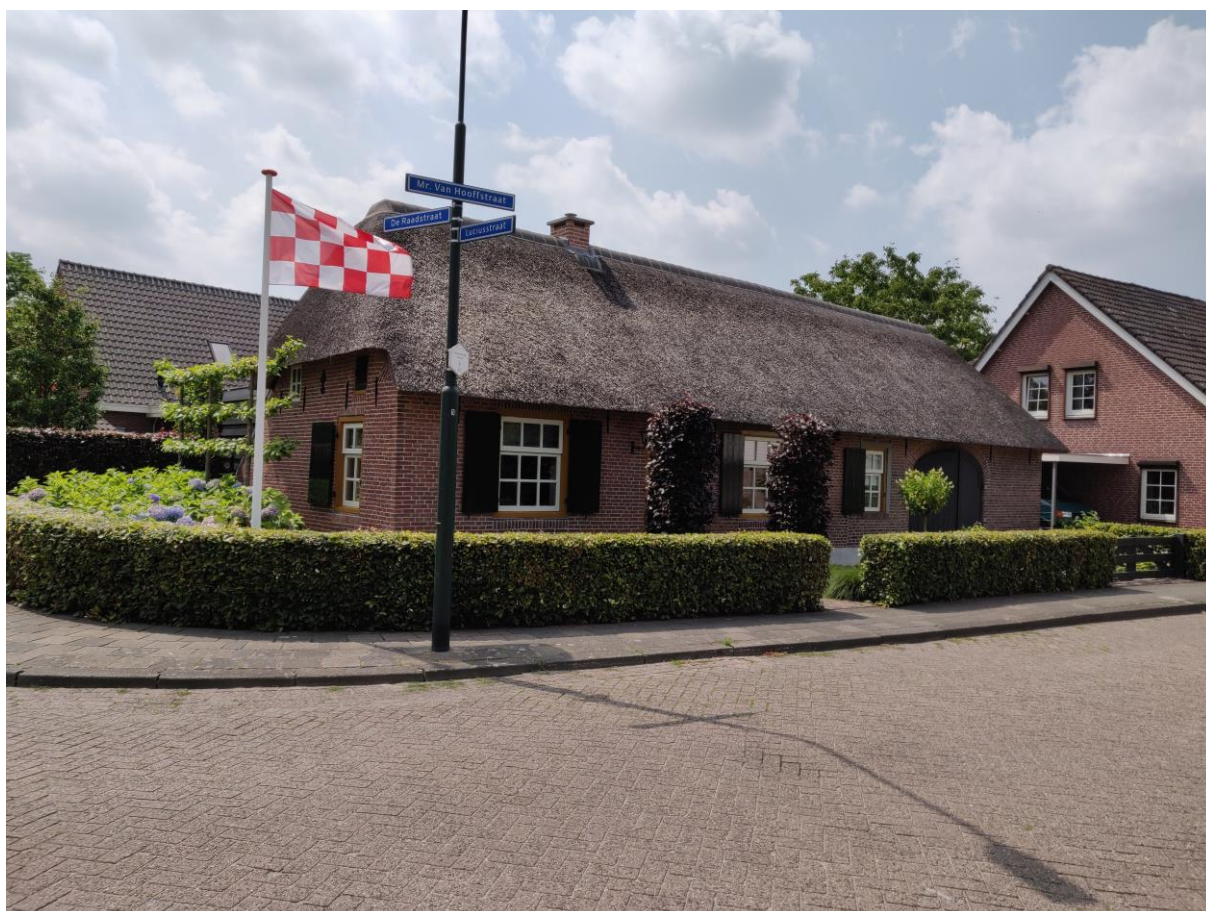
**Oorspronkelijke functie:** Boerderij  
**Huidige functie:** Woonhuis  
**Bouwjaar:** ca 1840

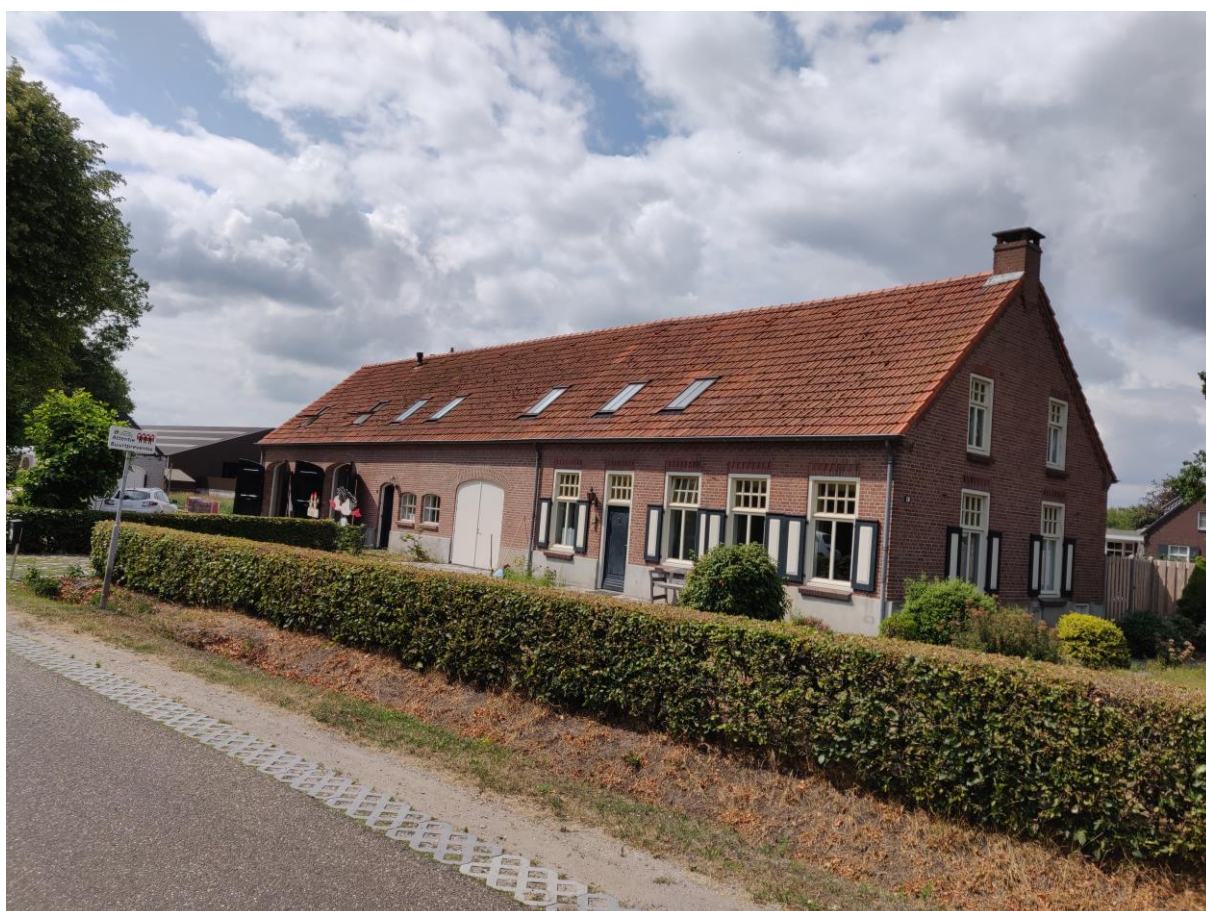
Arendnest 16 is een gedeeltelijk onderkelderde langgevelboerderij met dubbele dwarsdeel. De boerderij staat op een rechthoekige plattegrond met aan de lange achterzijde ter plaatse van het bedrijfsgedeelte een uitbouw. Het eenlaags pand heeft een zadeldak met nok haaks op het Arendnest en is in 1923 gebouwd, naar ontwerp van Egs. Heijkants. Het dakschild is aan de achterzijde ter plaatse van het bedrijfsgedeelte langer dan aan de voorzijde. Haaks op de achtergevel waren varkenshokken gebouwd die thans zijn verdwenen. De vrijstaande boerderij heeft rondom een tuin en is beeldbepalend gesitueerd op de hoek van het Arendnest en de Peelstraat. De voorgevel is naar de Peelstraat gericht.

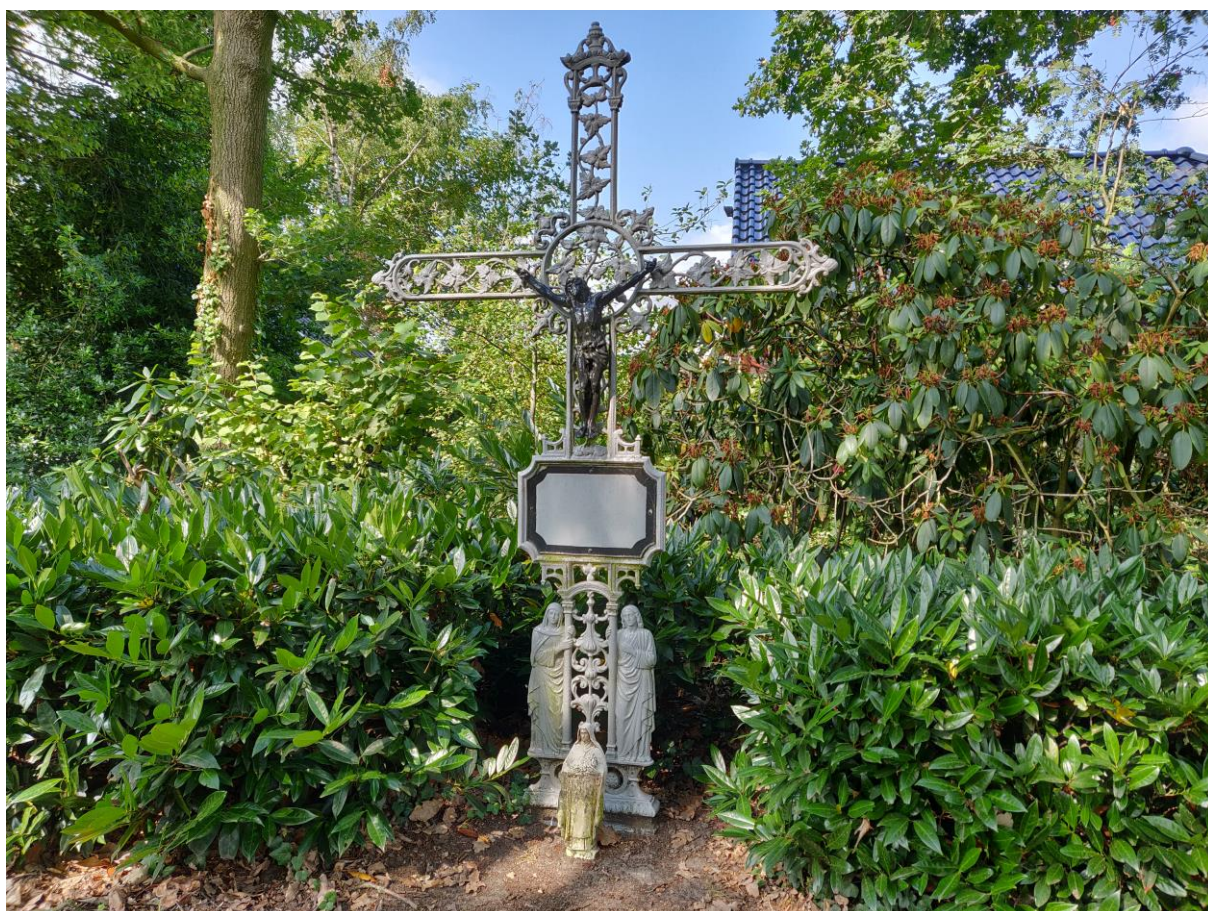
**Oorspronkelijke functie:** Kruis  
**Huidige functie:** Kruis  
**Bouwjaar:** ca. 1900

Tot de jaren 60 van de vorige eeuw stonden er op het kerkhof van de parochie van de Heilige Agatha te Boekel verschillende grafmonumenten vervaardigd uit hout, cement, marmer en ook uit gietijzer. Bij een herinrichting van het kerkhof zijn al deze kruizen en andere grafmonumenten verwijderd. Twee gietijzeren kruizen zijn als aandenken bewaard gebleven. Ze zijn opgeknapt en overgeschilderd. Een kruis bevindt zich op het kerkhof van Boekel en het andere kruis staat op het kerkhof van Venhorst.

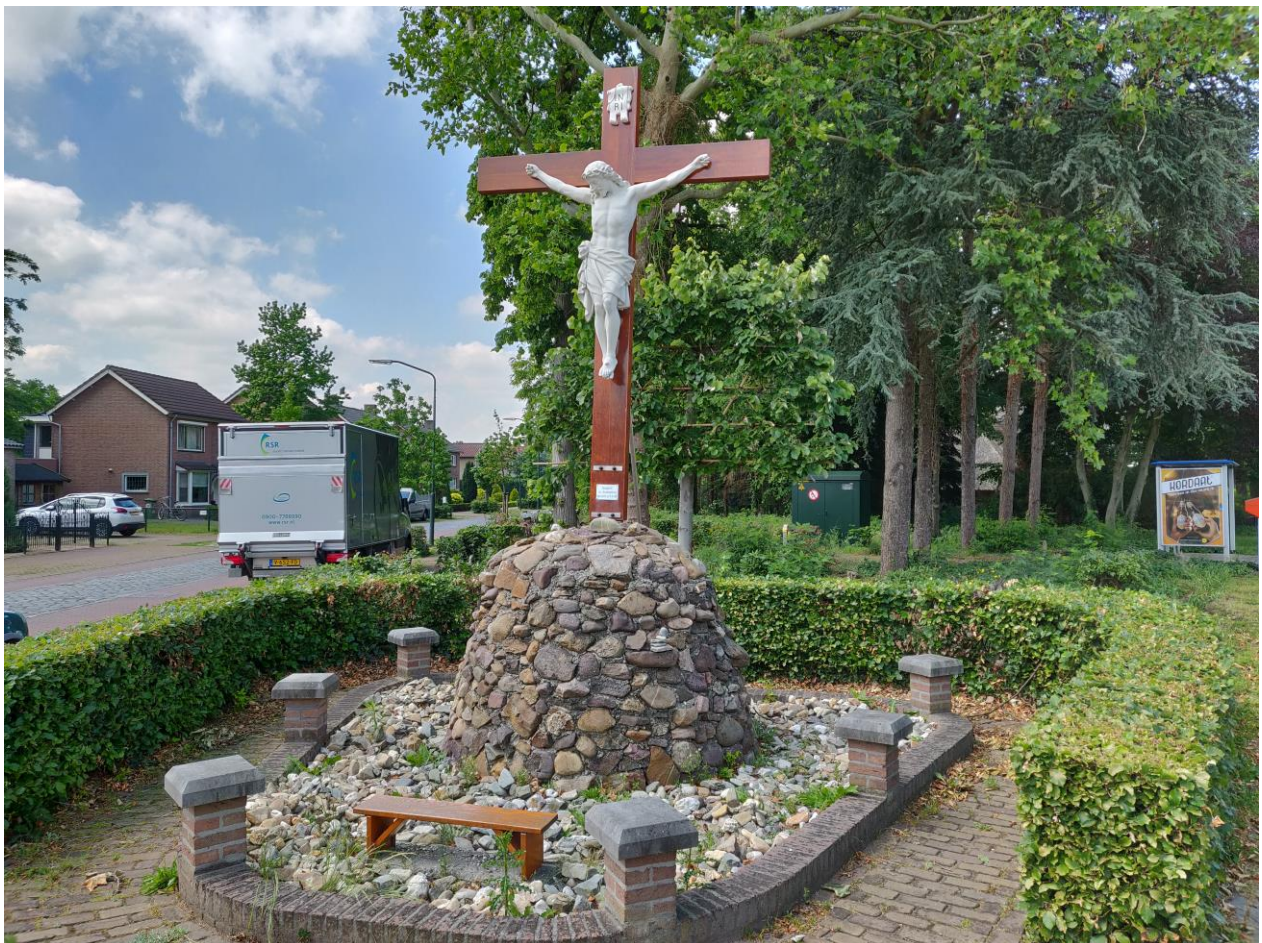
Oorspronkelijke functie:	Kruisbeeld
Huidige functie:	Kruisbeeld
Bouwjaar:	1933 / 1986 / 2005

Op 27 mei 1933 werd plechtig het nieuwe veldkruis gewijd op de hoek van de huidige Donkstraat en Arendstraat. In het dagblad van de Zuid-Willemsvaart werd hierover melding gemaakt.

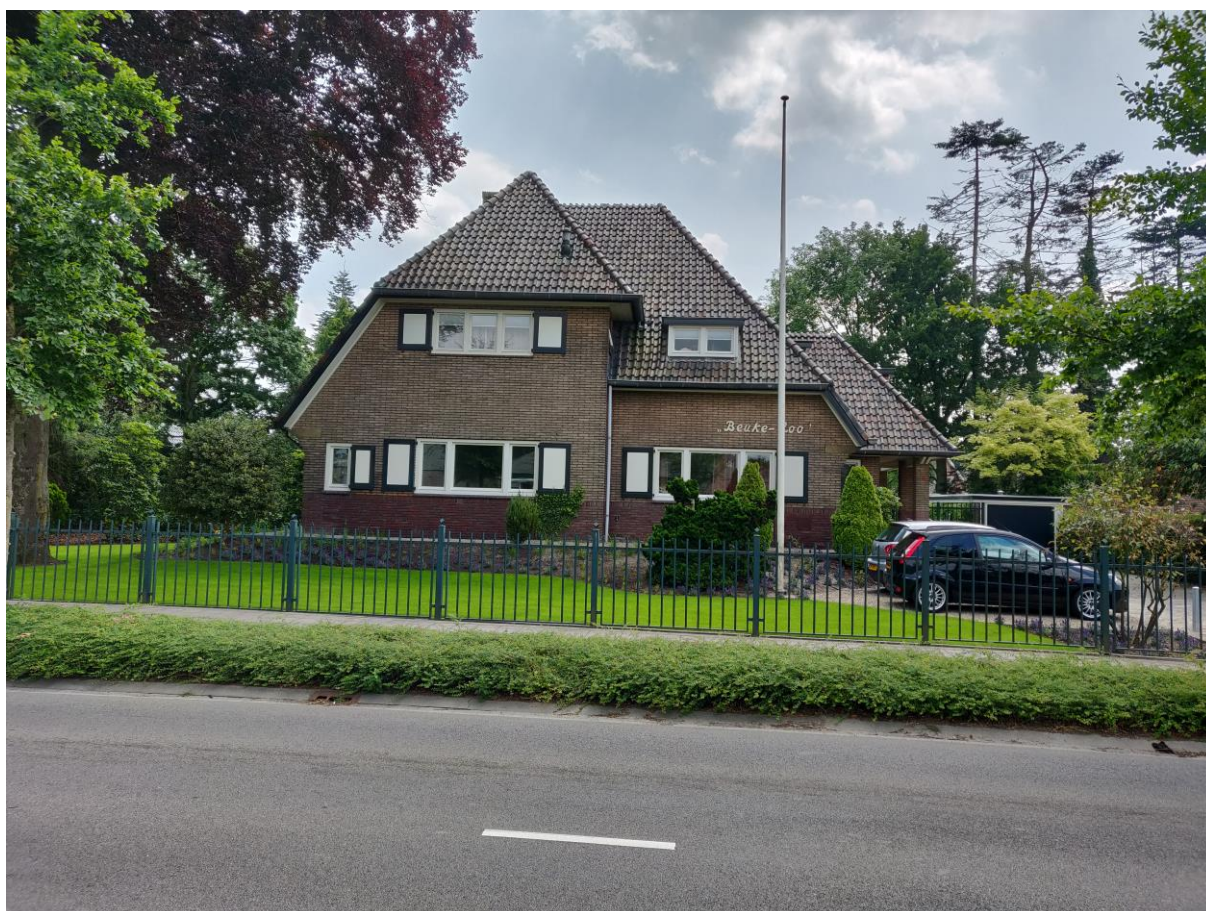
Deze vrijstaande eenlaags villa is in 1933 naar ontwerp van architect E. Heijkants gebouwd in opdracht van burgemeester C.H.F. Schafrat. De onderkelderde villa staat op een samengestelde plattegrond en is uitgevoerd met expressionistische invloeden. Het pand met overstekend samengesteld schilddak staat ver terug van de rooilijn met de Rutger van Herpenstraat en heeft rondom een tuin. In de loop van de tijd zijn enkele wijzigingen uitgevoerd. Zo is onder meer aan de oostzijde het overdekte terras dichtgezet en bij de woning getrokken en zijn aan de zuidzijde het balkon en de pui vernieuwd. Daarnaast is de kleine roedenverdeling van de ramen is gewijzigd.

De westzijde heeft een uitbouw onder schilddak waarin de hoofdingang is geplaatst. De voordeur is een paneeldeur met raampje met smeedwerk ervoor met onder meer een bladmotief. Het schilddak steekt ver over en rust op drie bakstenen pijlers zodat een overdekt gedeelte is ontstaan dat via enkele trap treden bereikbaar is. Aan deze westzijde heeft het pand een aantal enkelvoudige en samengestelde vensters van verschillende afmeting. Bij de dakvoet is een zinken bakgoot op beugels aangebracht. In de dakschilden aan deze zijde zijn twee dakkapellen geplaatst met een enkelvoudig venster en een plat dak.
