# Erfgoedregister

*Gemeente Boekel, 2019*

# 1. Gemeentelijke monumenten Boekel

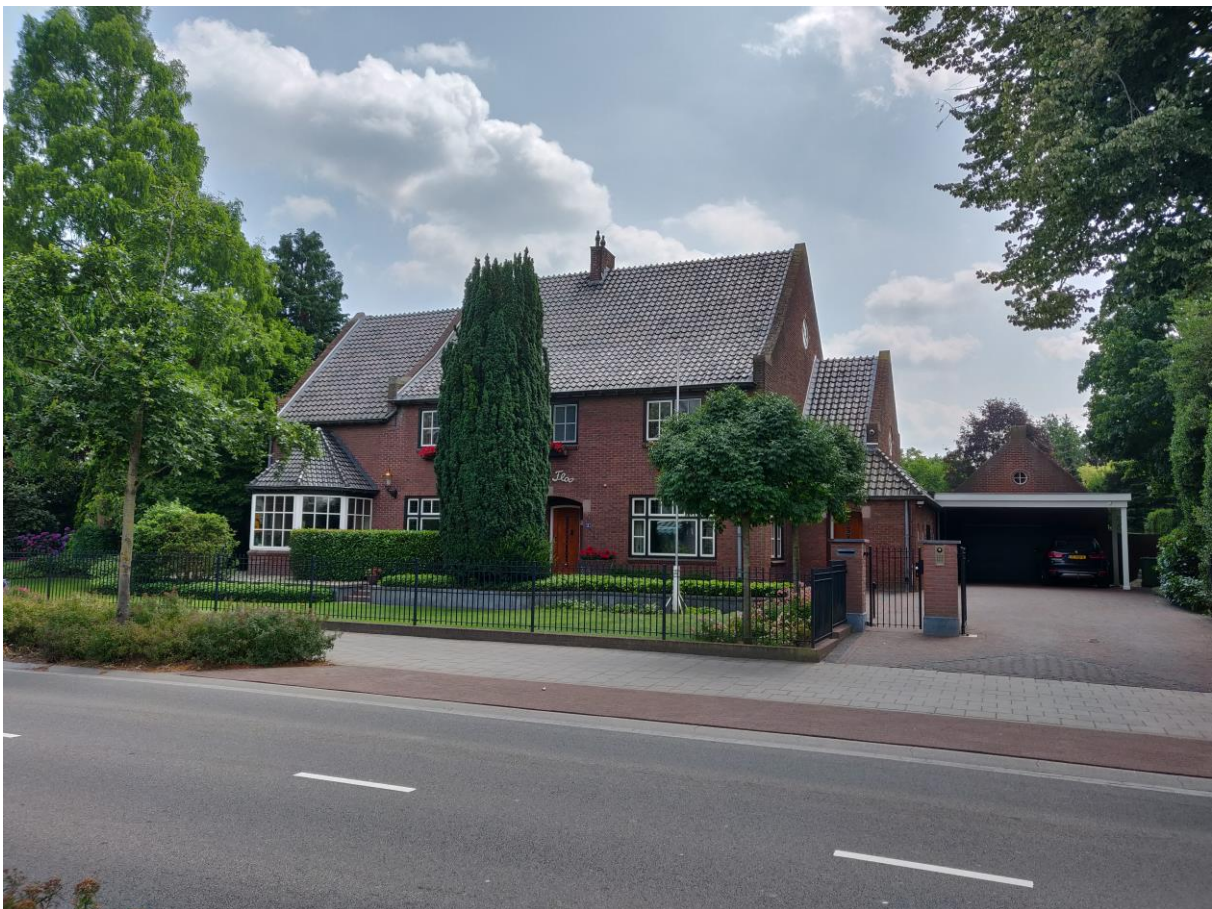
Vrijstaande tweelaags villa op een samengestelde U-vormige plattegrond. Het pand heeft zadeldaken tussen tuitgevels met nokken evenwijdig aan de Rutger van Herpenstraat. De villa is in 1937 gebouwd in opdracht van A.F.W. Jets (arts). Het ontwerp is van G. Havikjes en Egs Heijkants. Het pand staat ver terug van de rooilijn met de Rutger van Herpenstraat en heeft rondom een ruime tuin. In de loop van de tijd is een aantal wijzigingen uitgevoerd. Zo is de uitbouw aan de rechterzijde gewijzigd en is in 1947 op de rechterachterhoek van het huis een garage toegevoegd. Na 1997 zijn de oorspronkelijke vensters vervangen door kunststof vensters.

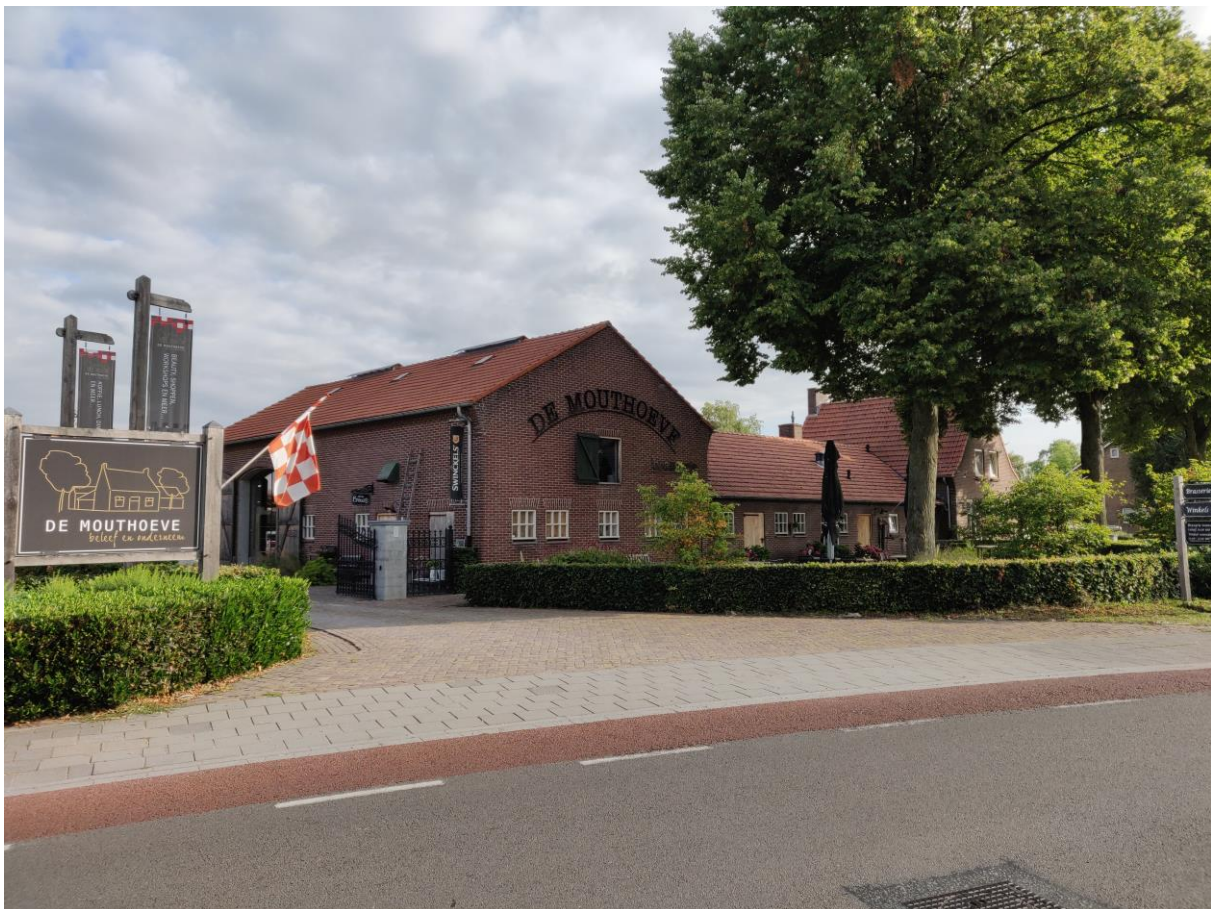
Boerderij op een I-vormige plattegrond met een gedeeltelijk onderkelderd woonhuis. De drie haakse bouwdelen (huis, koeienstal en opslagschuur) hebben zadeldaken die elkaar met ongelijke nok en voet snijden. De nokrichting van het woongedeelte loopt evenwijdig aan de Schutboom. In 1943 is door de heer Donkers een aanvraag ingediend voor de bouw van een boerderij naar ontwerp van P.A. v.d. Eijnden. Deze boerderij is hier niet gebouwd. In 1951 dient de heer Donkers een nieuwe aanvraag voor een bouwvergunning in voor de bouw van een boerderij naar ontwerp van architect J.J.M. van Halteren die werkzaam is bij het 'Bureau Wederopbouwboerderijen' in het district Den Bosch. Dit ontwerp in Delftse Schoolstijl is wel uitgevoerd.

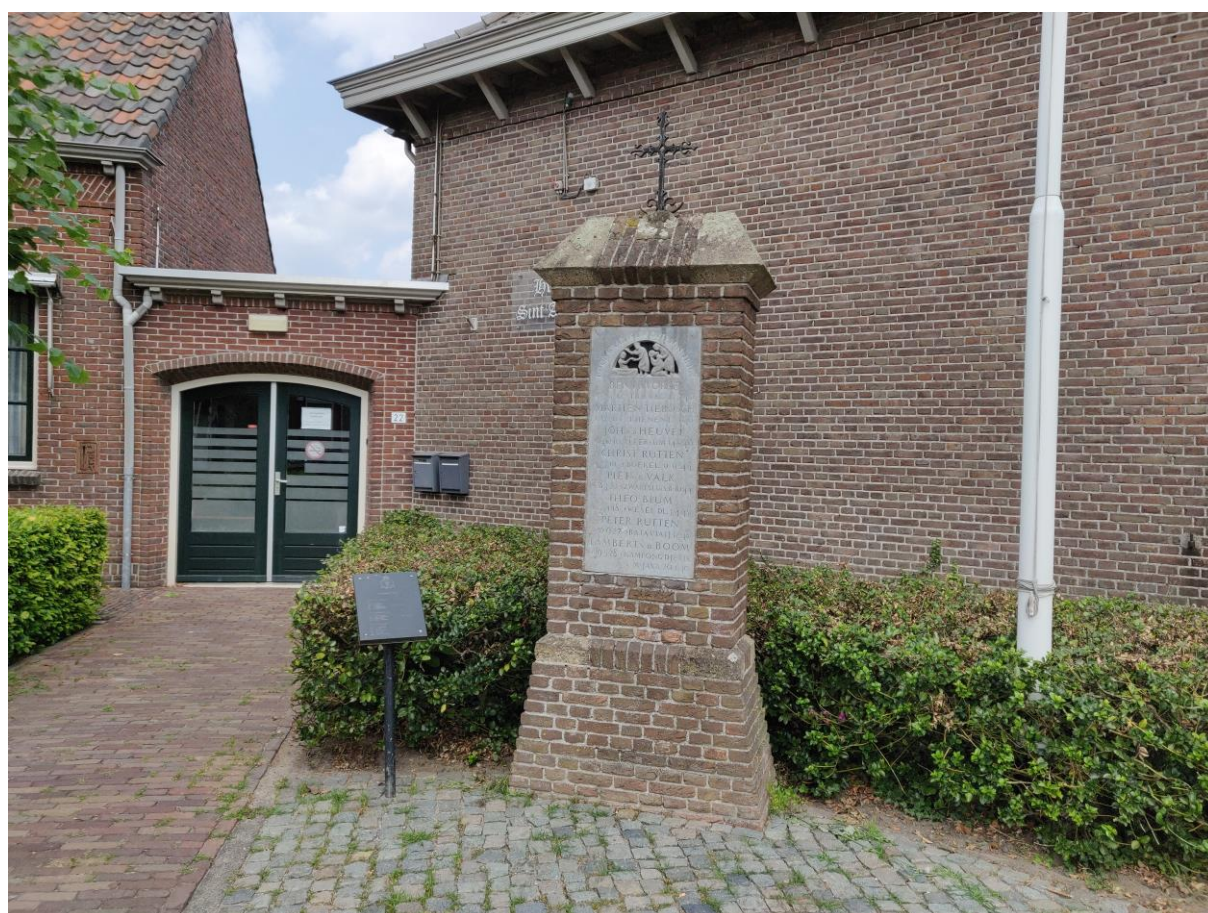
Oorspronkelijke functie:	Gedenkteken
Huidige functie:	Gedenkteken
Bouwjaar:	1946

Het oorlogsmonument bevindt zich aan het Sint Janplein te Boekel. De ontwerper van de pilaar is Frans van de Burgt en de ontwerper van de plaquette is V. van Ginneke.

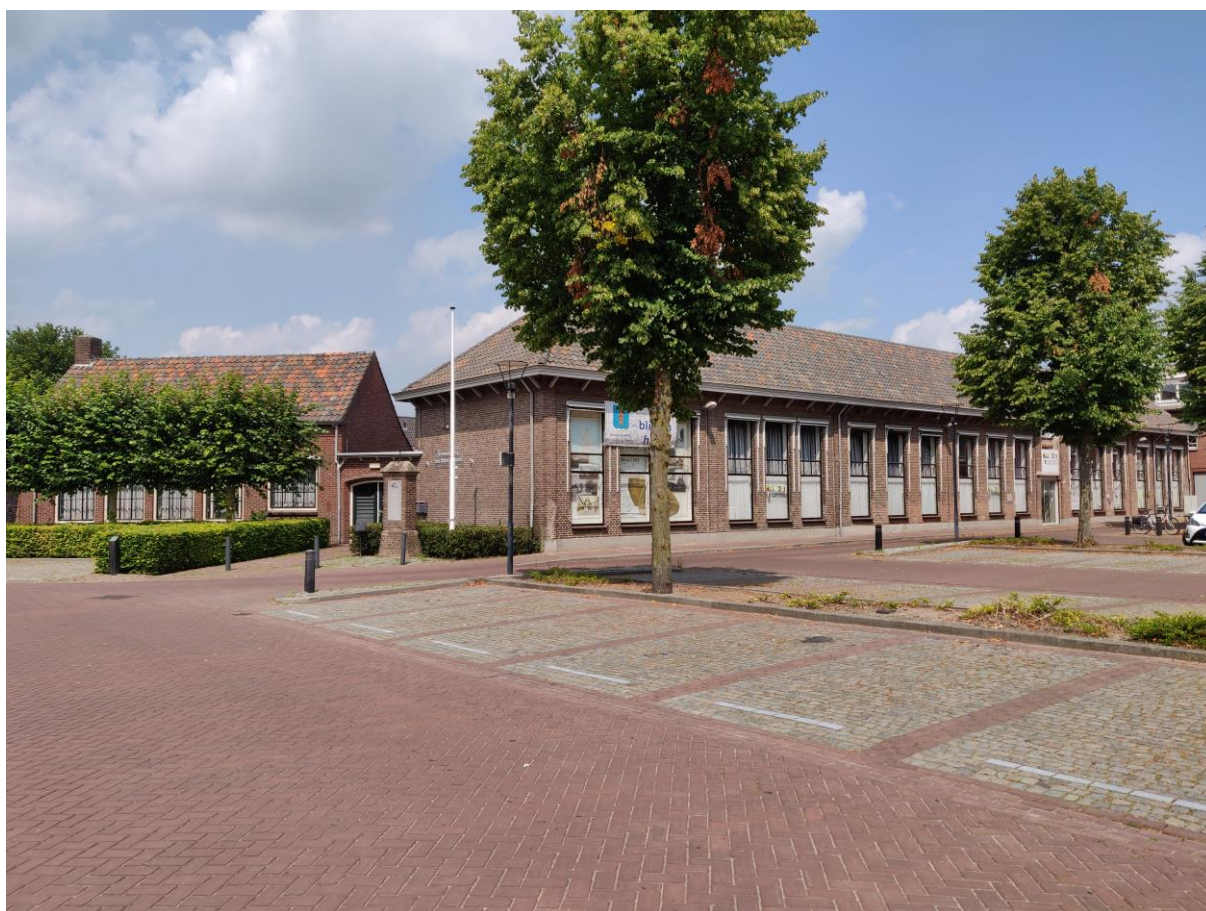
Het oudste deel van deze school dateert uit 1883 toen naar ontwerp van architect J. Heijkants. De drieklassige openbare lagere school werd gebouwd door aannemer F. Oliviers. Een gevelsteen in de voorgevel herinnert aan het feit dat burgemeester L. Verhofstad de eerste steen heeft gelegd. In het midden van de symmetrisch ingedeelde voorgevel bevond zich de ingang. Het lokaal rechts van de ingang was groter dan de andere twee lokalen. Het grote lokaal is al snel na de bouw in twee lokalen gesplitst. Tot 1887 kregen hier zowel jongens als meisjes les. Nadien werd het onderwijs aan meisjes elders in het dorp gegeven door de Zusters van Liefde uit Schijndel. De toen ontstane openbare lagere jongensschool werd in 1921 in westelijke richting uitgebreid met twee lokalen. Het ontwerp was van architect E. Heijkants. Hiermee was een langgerekt gebouw ontstaan met zes klaslokalen aan

De rechterzijgevel is topgevel met in de top een rond venster waar omheen een rollaag is gemetseld. De linkerzijgevel is een blinde gevel. De overstekende goot rust op houten schoren en heeft een geprofileerde gootlijst.

De voorgevel heeft links vier houten kozijnen met stalen negenruitsramen. Onder de vensters is een doorlopende gepleisterde lekdorpel. Boven de vensters is een doorlopende gepleisterde band. Rechts van deze vensters is een twaalfruitsvenster waarboven een anderhalfsteens strek is gemetseld. Dit venster heeft een bakstenen lekdorpel. De gevel wordt beëindigd met een band siermetselwerk. De overstekende bakgoot rust op houten klossen en heeft een geprofileerde gootlijst.

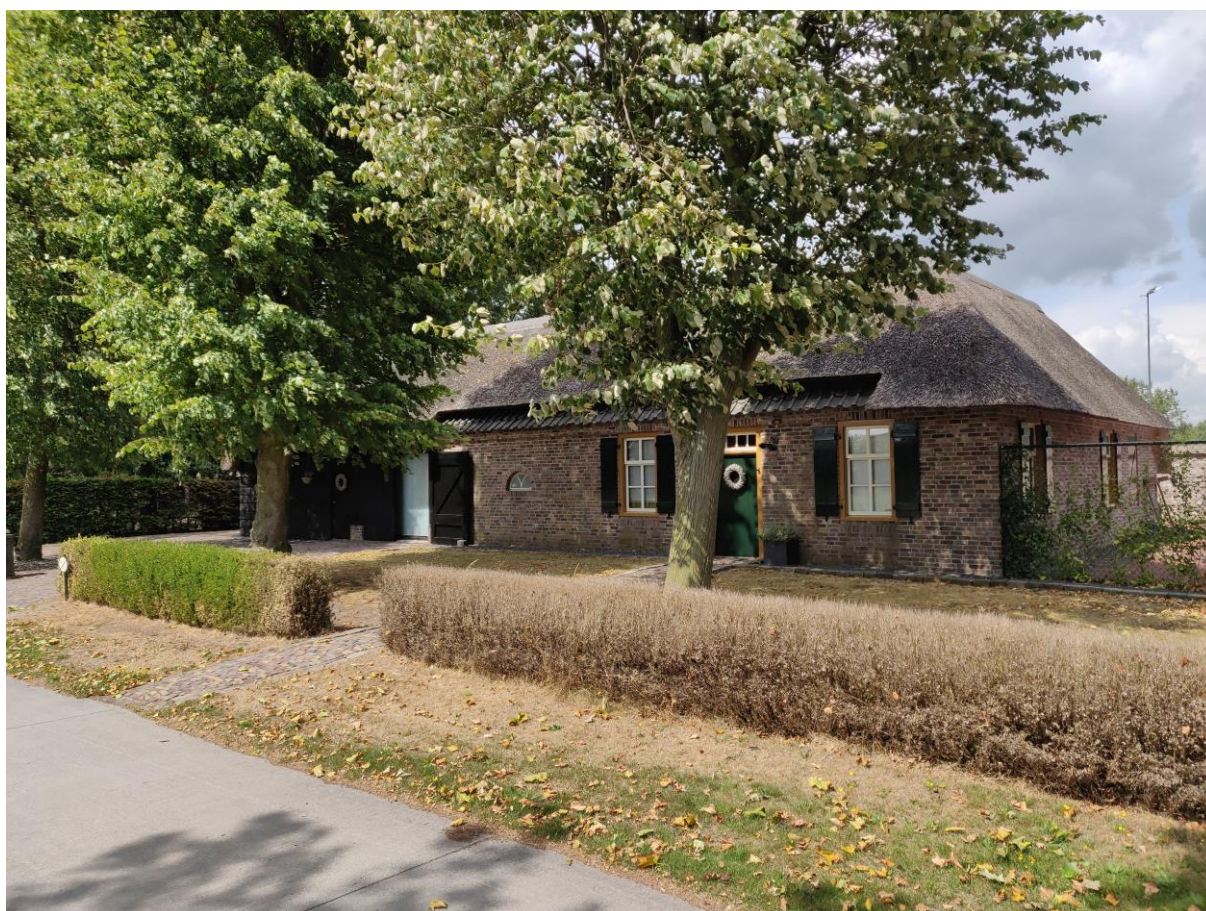
Kleine ontginningsboerderij van het langgeveltype uit circa 1830. In 1987 is de boerderij afgebroken en een stuk verder naar achteren herbouwd naar ontwerp van architectenbureau Arts uit Boekel. Bij deze reconstructie zijn de verhoudingen enigszins gewijzigd. Zo is onder meer de kap verhoogd. Tevens is in de rechterzijgevel een venster toegevoegd. De oude handvorm bakstenen zijn hergebruikt en aangevuld met nieuwe handvorm bakstenen. Recent is de boerderij aan de achterzijde uitgebreid waarbij de vorm van een krukhuisboerderij is ontstaan op een L-vormige plattegrond. De vrijstaande boerderij, die thans als woonhuis functioneert, heeft een omlopend schilddak. Rondom is een tuin.

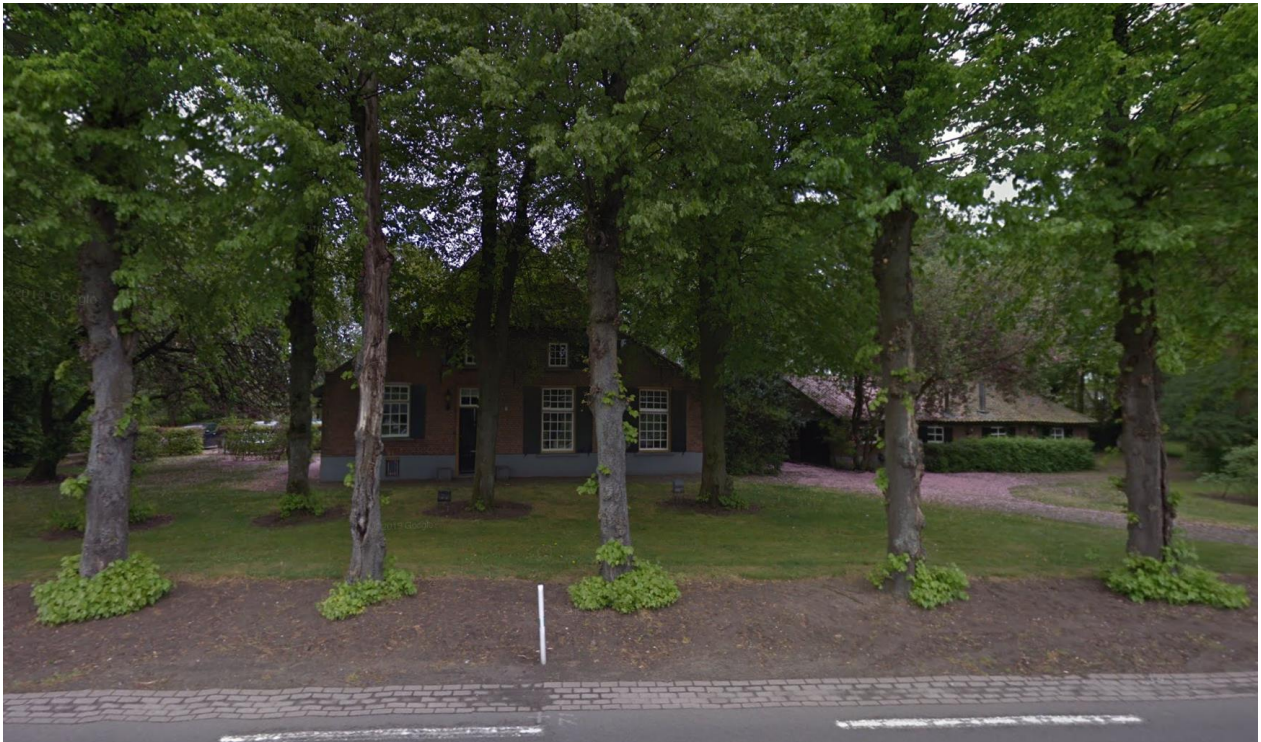
Boerderij De Drie Kronen is in 1664 in opdracht van ene generaal van Statenbroek gebouwd als langevelboerderij. In het laatste kwart van de 19de eeuw heeft een verbouwing plaatsgevonden waarbij de indeling werd gewijzigd en de voordeur in de korte gevel werd geplaatst zodat een kortgevelboerderij was ontstaan. In de loop van de tijd hebben meer wijzigingen plaatsgevonden zoals bij een verbouwing in 1980 waarbij onder meer de vensters en de roedenverdeling zijn gewijzigd.

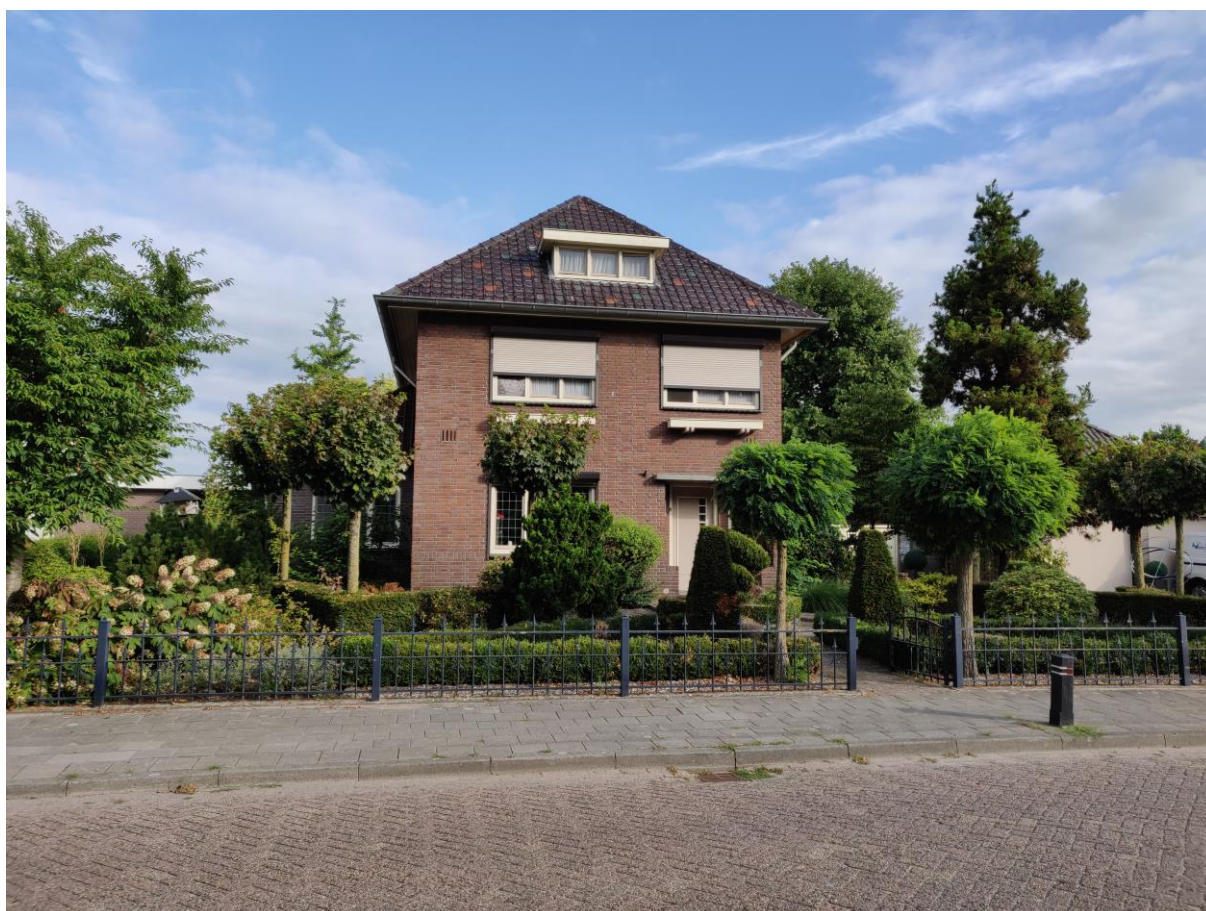
Tweelaags vrijstaande villa op een rechthoekige plattegrond. Het pand, dat gedeeltelijk onderkelderd is, heeft een ver overstekend schilddak met nok haaks op de Wilhelminastraat. Aan de achterzijde, op de rechterhoek, verbindt een eenlaags bouwdeel met plat dak de villa met een eenlaags aanbouw. Dit bouwdeel heeft een zadeldak met nokrichting in het verlengde van de nokrichting van het hoofdbouwdeel. De villa is naar ontwerp van E. Heijkants in 1936 gebouwd met zakelijk expressionistische elementen. Het pand staat terug van de rooilijn en heeft rondom een tuin. In de loop van de tijd, onder meer in 1996, zijn enkele uitbreidingen uitgevoerd. Tegen de rechterzijgevel is, nabij de achtergevel, een vijfzijdige erker met plat dak toegevoegd. Op de linkerachterhoek is een

De voorgevel heeft op de rechterhoek een portiek met betonnen luifel die rust op een bakstenen kolom. In de portiek is een paneel deur met een staande vensterband met glas-in-lood vulling. Rechts naast de deur is een staand venster dat met glas-in-lood is bezet. Links van de portiek is een drielichtvenster dat met glas-in-lood is bezet. Op de verdieping zijn twee drielichtvensters geplaatst. Onder elk van deze vensters is een houten plantenbak. In het dakschild is een dakkapel met overstekend plat dak en met drielichtvenster.

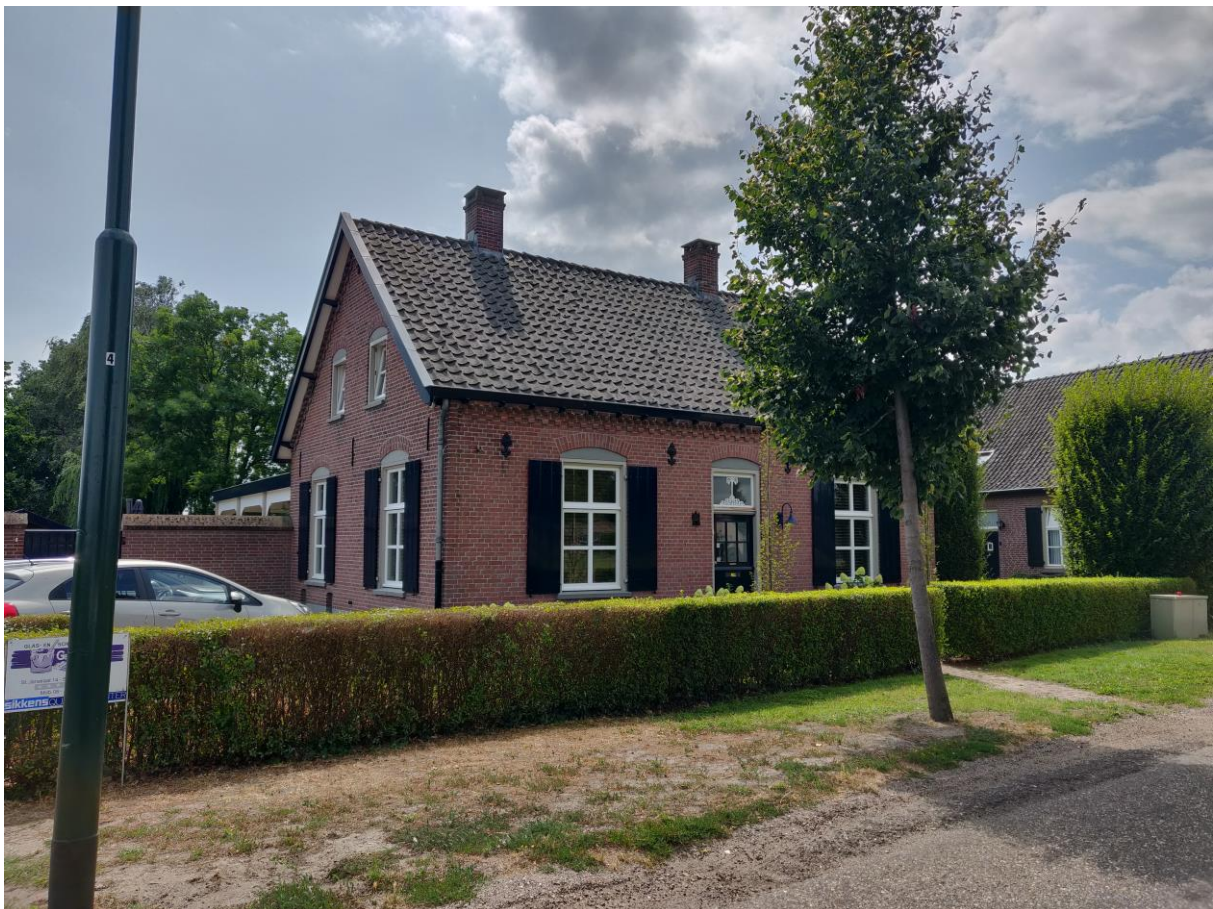
Eenlaags dwarshuis met middengang. Het huis heeft een rechthoekige plattegrond en een overstekend zadeldak met nok evenwijdig aan de Zandhoek. Tegen een deel van de achterzijde is later, in aangepaste stijl, een eenlaags, haaks geplaatst bouwdeel met zadeldak toegevoegd. Het vrijstaande pand is terug van de rooilijn gesitueerd en heeft rondom een tuin. Het staat in het landelijk gebied. Zowel in 1978 als meer recentelijk (tussen 1997 en 2005) is het pand verbouwd. De kelder is niet meer in het oorspronkelijke bouwdeel aanwezig. Verder zijn de voordeur en alle ramen van de vensters vernieuwd. Oorspronkelijk heeft het pand een niet-overstekend zadeldak gehad. De gevels zijn gereinigd.

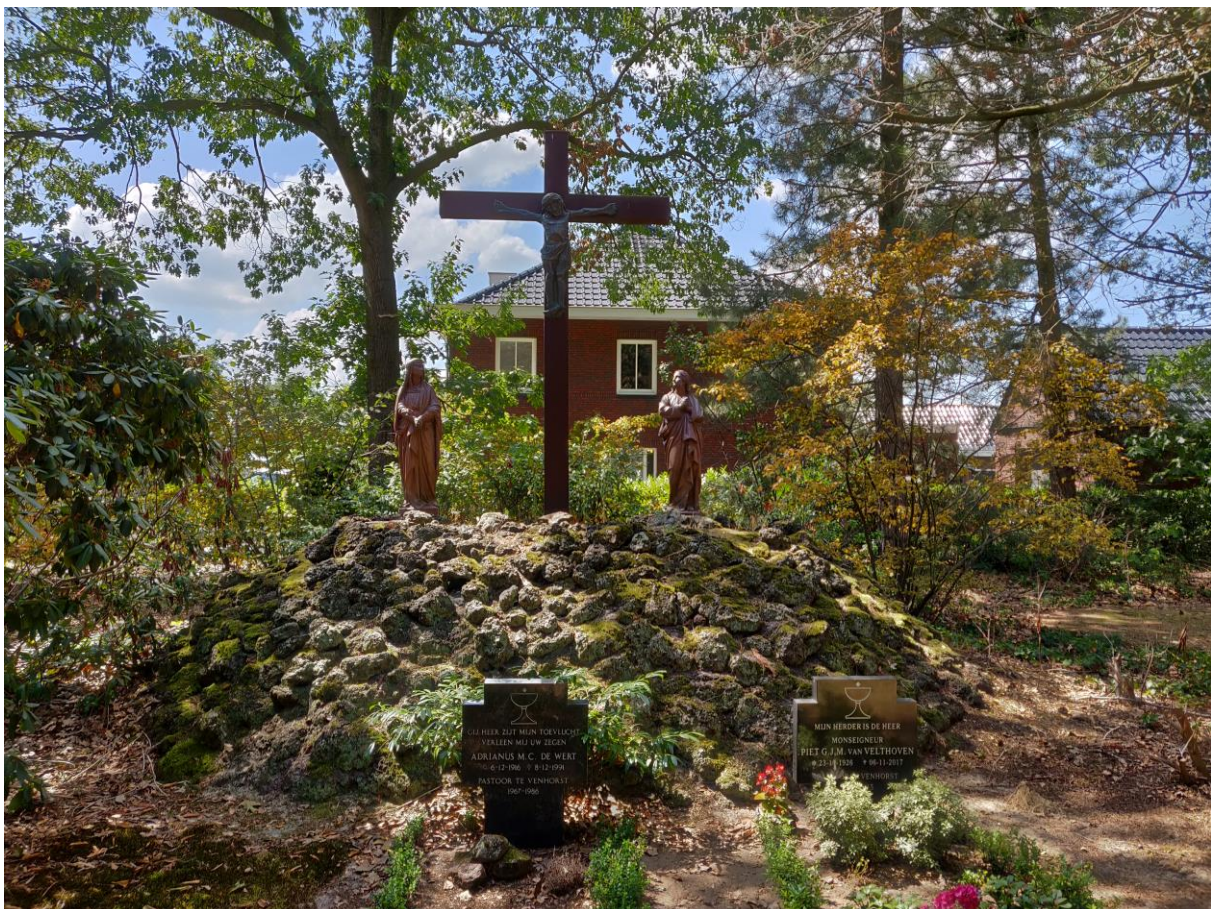
## 2.1 Sint Josephplein (ong.); kerkhof

**Oorspronkelijke functie:** Calvarieberg  
**Huidige functie:** Calvarieberg  
**Bouwjaar:** 1935

Het rooms-katholieke kerkhof van 70 are bevindt zich achter het Sint Josephplein in Venhorst. Het kerkhof is ontworpen door de Nederlandse Heidemaatschappij en is in 1035 gerealiseerd. Op 23 januari 1935 werd door pastoor Thomassen het kerkhof ingezegend; de calvarieberg met kruis, twee uit een metaallegering gegoten beelden en een knielbank was op 12 juni 1935 gereed.

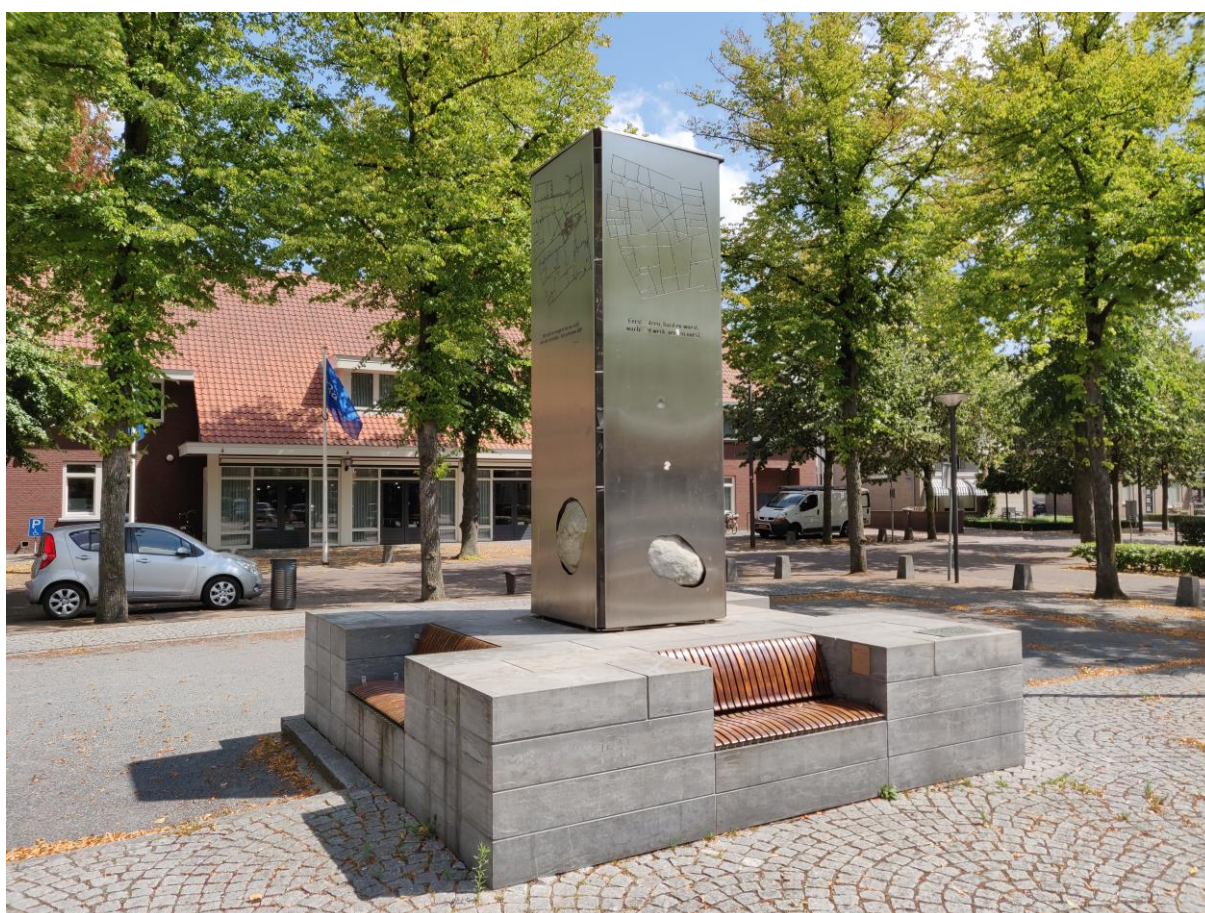
Oorspronkelijke functie:	Zwerfkei
Huidige functie:	Zwerfkei
Bouwjaar:	1934

De zwerfkei op een gemetseld plateau bevindt zich op de zuidoosthoek van het Sint Josephplein in Venhorst. In 1933 is de reuzenkei uit de grond gehaald en in 1934 op een gemetseld plateau op het plein in Venhorst neergezet. Op het gemetselde plateau is de tekst aangebracht: *'Deze kei is gevonden bij de ontginning van Venhorst en is hier neergelegd als symbool van de noeste arbeid die daarbij is verricht door de pioniers'.*

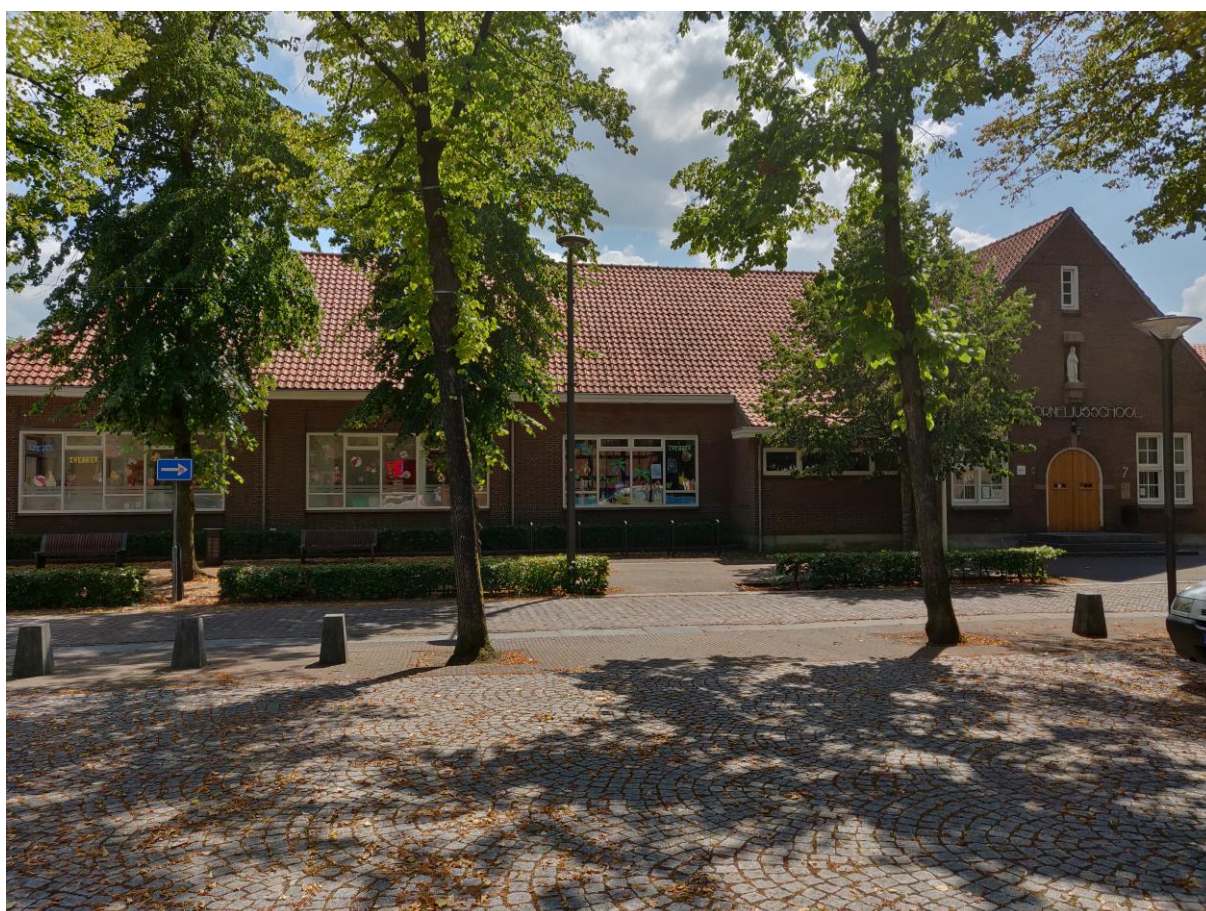
De Sint Corneliuschool is in 1932 als gangschool met drie klaslokalen gebouwd naar ontwerp van Egs. Heijkants. Begin 1933 is de school ingezegend. De naam Cornelius is een eerbetoon aan burgemeester C.H.F. Schafrat van Boekel die zich erg ingezet heeft voor de ontwikkeling van Venhorst. Cornelius was zijn voornaam. Al in 1937 is aan de school een lokaal toegevoegd. In 1959 zijn aan de rechterzijde twee lokalen toegevoegd en is de school gemoderniseerd. Waarschijnlijk zijn toen (of in de jaren zestig van de 20<sup>ste</sup> eeuw) aan de voorzijde de oorspronkelijke vensters vervangen door de grote glaspuien. Nadien (na 1997) is op het schoolplein aan de achterzijde een nieuw bouwdeel toegevoegd dat via een tussenlid met het hoofdbouwdeel in verbinding staat. Bovendien is toen de vleugel (uit 1959) aan de rechterzijde door nieuwbouw vervangen. De school is markant

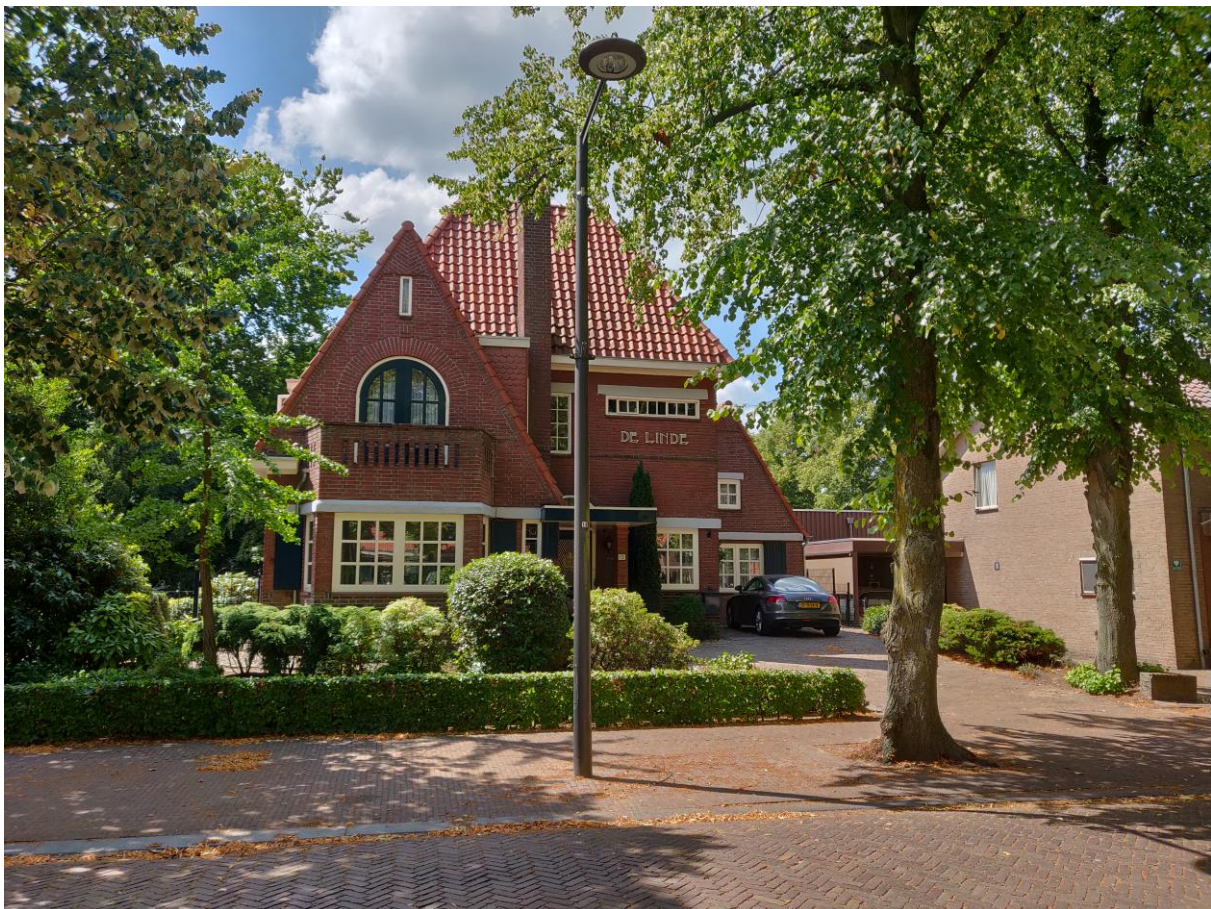
Vrijstaande villa die in 1933 naar ontwerp van architect C. Schellekens uit Dongen is gebouwd met zakelijk expressionistische vormen. De villa is gebouwd als woning voor het schoolhoofd van de naastgelegen Sint Corneliuschool die uit dezelfde bouwtijd dateert. De villa is gebouwd op een rechthoekige plattegrond met aan de voorzijde (links) een uitspringend eenlaags bouwdeel met zadeldak haaks op het tweelaags hoofdbouwdeel dat een hoog schilddak heeft met de nok evenwijdig aan het Sint Josephplein. Aan de rechterzijde is, terugliggend, een diepe aanbouw met hoog zadeldak waarvan de nok haaks op het Sint Josephplein staat. De villa is markant en beeldbepalend gesitueerd in de zuidwesthoek van het Sint Josephplein en heeft aan drie zijden een tuin. In de loop van de tijd is een aantal wijzigingen uitgevoerd. De aanbouw aan de rechterzijde had

De voorgevel heeft links een eenlaags topgevelgedeelte en rechts een terugliggende tweelaags langsgeweldeel waarin de hoofdingang zich bevindt. De voordeur in de portiek is een paneeldeur met rondboog bovenlicht en ter hoogte van de kalf een houten luifel. De deur heeft een gietijzeren rooster uit circa 1900. De vernieuwde luifel rust op een bakstenen pijler die op een muurtje staat dat haaks op de voorgevel staat. Het rondboogbovenlicht is met glas-in-lood bezet. Links van de deur zijn (in de zij- en voorgevel van het topgevelgedeelte) twee kleinere vensters met glas-in-lood vulling geplaatst. Verder heeft de voorgevel op de begane grond een negenruitsvenster. Dit geweldeel heeft op de verdieping een liggende vensterband en boven de ingang een staand venster dat met glas-in-lood is bezet. Tegen de gevel is in smeedijzeren sierletters de naam van de villa DE LINDE aangebracht. De gevel wordt beëindigd met een ver overstekende bakgoot met geprofileerde gootlijst.

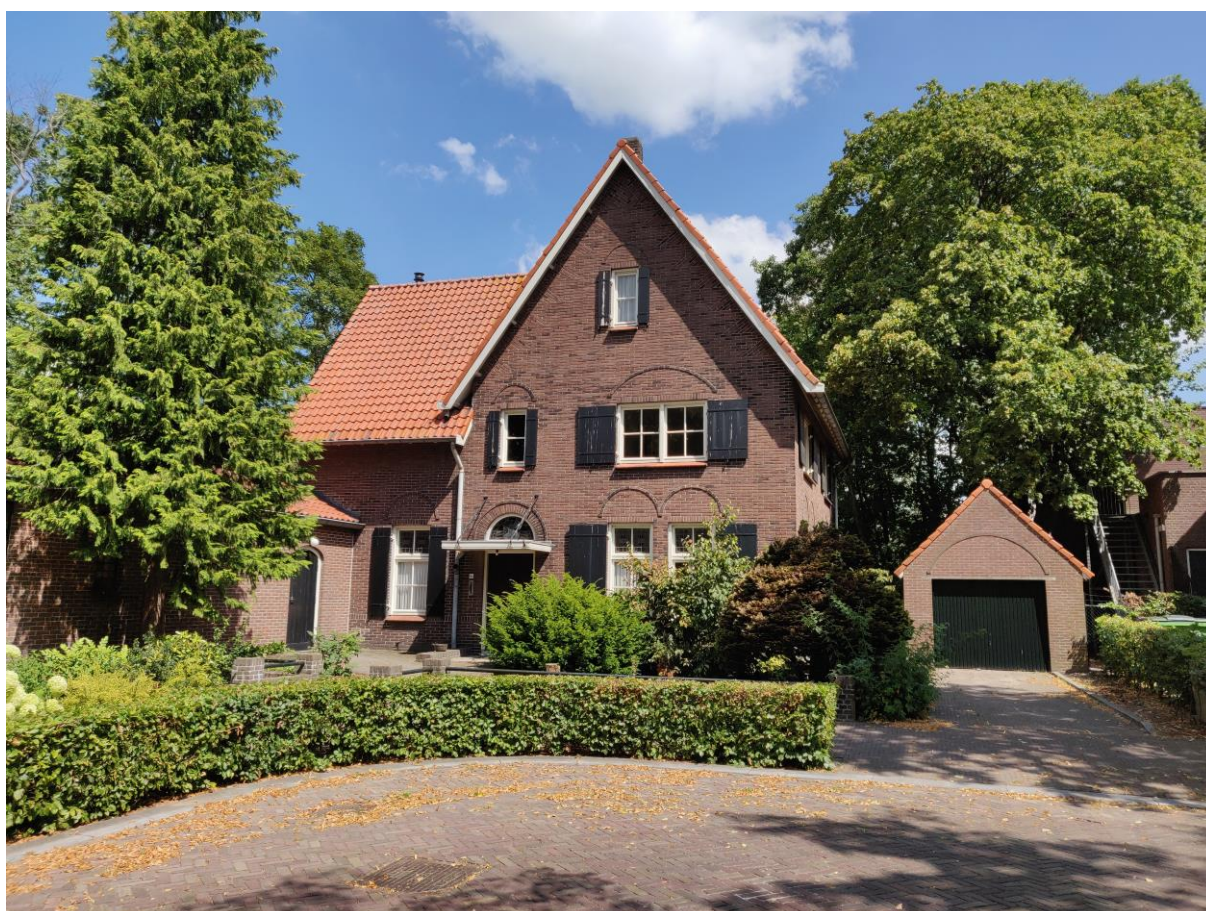
**Oorspronkelijke functie:** Pastorie bij de RK Sint Josephkerk  
**Huidige functie:** Pastorie bij de RK Sint Josephkerk  
**Bouwjaar:** 1935

Tweelaags, deels onderkelderde, pastorie op een complexe plattegrond met één- en tweelaags bouwdelen en met een samengestelde kap met onder meer overstekende haakse zadeldaken. De daken snijden elkaar met ongelijke nok en voet. Aan de achterzijde is een eenlaags bouwdeel met lessenaardak. De pastorie is in 1935 gebouwd naar ontwerp van Ebben-Beers en is beeldbepalend gesitueerd in de noordoosthoek van het Sint Josephplein, nabij de Sint Josephkerk. Rondom de pastorie is een tuin. Aan de voorzijde en rechts naast het pand vormt een bakstenen muurtje met enkele pijlers waartussen een ronde ijzeren buis is aangebracht de erfafscheiding. In de loop van de tijd zijn enkele wijzigingen uitgevoerd. In 1954 kwam aan de voorzijde, haaks op de pastorie, een verbindingsgang met de naastgelegen kerk tot stand. Aan de achterzijde zijn enkele ondergeschikte

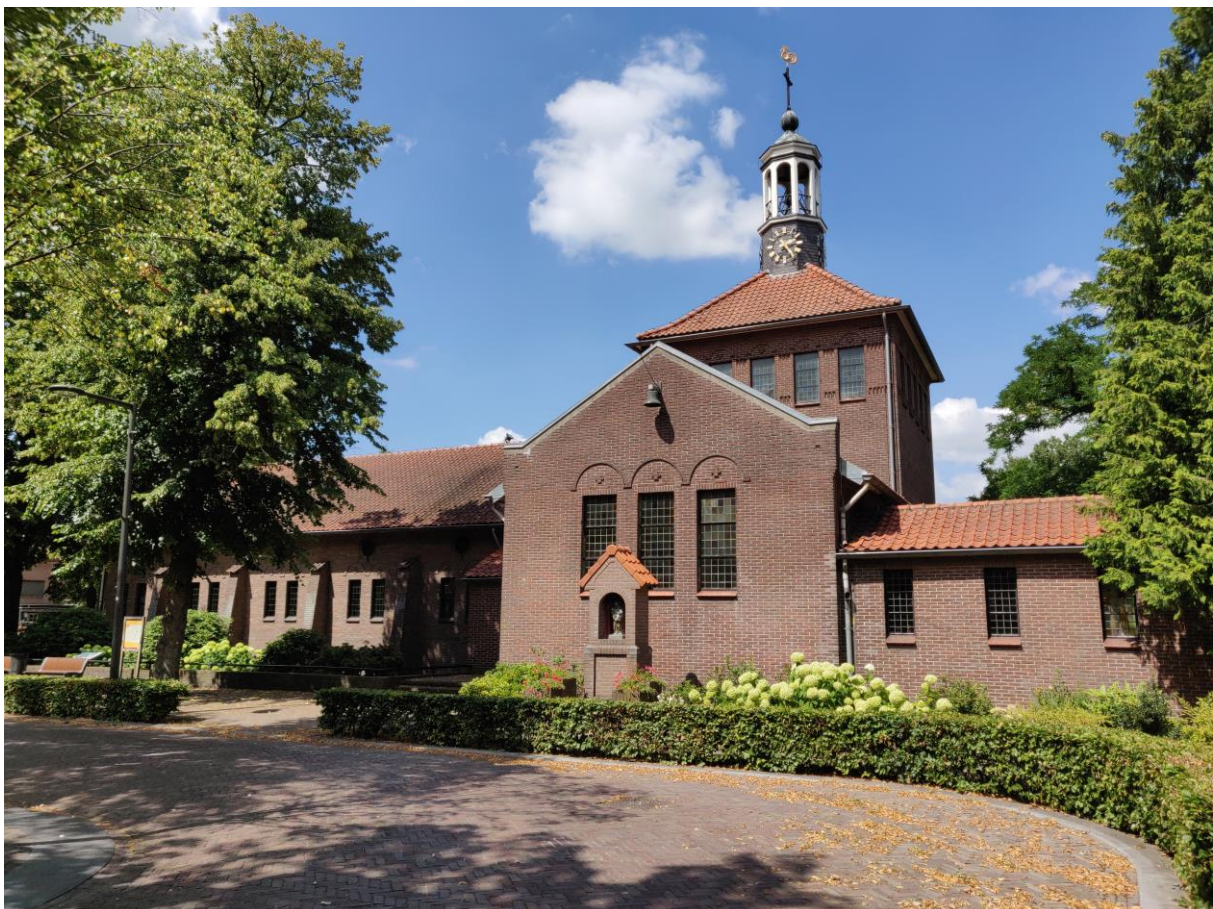
**Oorspronkelijke functie:** RK. Sint Josephkerk  
**Huidige functie:** RK. Sint Josephkerk  
**Bouwjaar:** 1934-1935/1954

De Sint Josephkerk is in 1934-1935 gebouwd naar ontwerp van P.G. Elemans als rechtgesloten éénbeukige noodkerk met elementen uit de Delftse Schoolstijl. In 1954 kreeg de kerk haar definitieve vorm naar ontwerp van J. Strik. Tevens kwam een verbindingsgang met de naastgelegen pastorie tot stand. Nadien zijn nog enkele toevoegingen gedaan met name aan de achterzijde van de verbindingsgang.

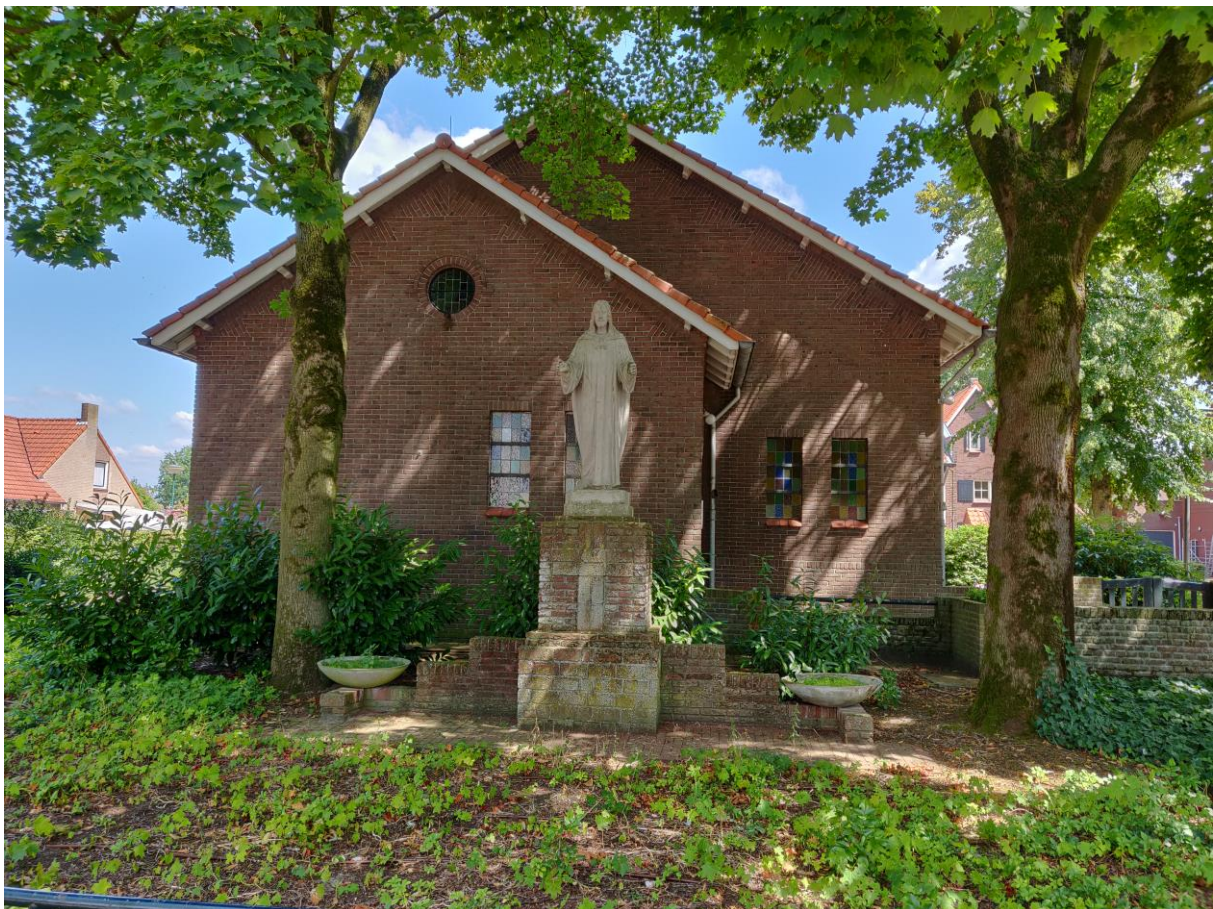
Oorspronkelijke functie:	Heilig Hartbeeld
Huidige functie:	Heilig Hartbeeld
Bouwjaar:	1947

Het Heilig Hartbeeld staat op de noordelijk-westelijke hoek van het St. Josephplein achter een gemetseld muurtje nabij de ingangspartij van de St. Josephkerk in Venhorst. De ontwerper is de beeldhouder Verdonk uit Den Bosch. Het beeld is onthuld bij de gelegenheid van het 12,5 jarige bestaan van de parochie Venhorst in oktober 1947. De parochianen hebben het beeld bekostigd uit de geschonken bijdragen.

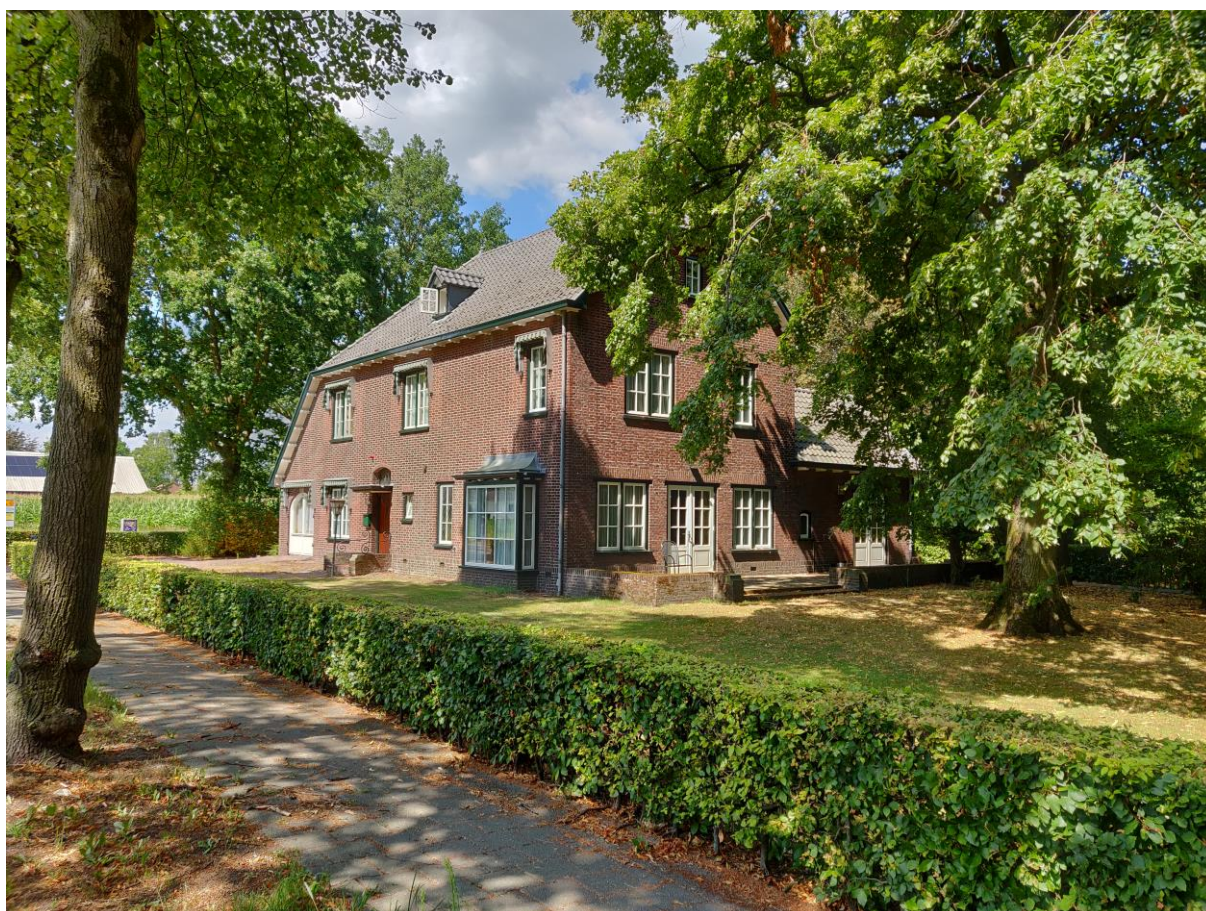
## 3.1 Daniël de Brouwerstraat 13

Het huis is opgetrokken uit donkerrode imitatie handvorm baksteen die in Vlaams verband is gemetseld. Rondom loopt en lage bakstenen plint die met een rollaag wordt beëindigd. Boven alle vensters is een anderhalfsteens strek gemetseld. De vensters hebben draai-ramen met een roedenverdeling. De dakschilden zijn gedekt met gesmoorde verbeterde Hollandse pannen. De dakoverstekken van de topgevels rusten op gesneden houten klossen en hebben windveren. Bij de langsgevels zijn overstekende bakgoten aangebracht die rusten op gesneden houten klossen en die zijn voorzien van een geprofileerde gootlijst.

De achtergevel van het hoofdbouwdeel heeft op de begane grond twee tweelichtvensters en daartussen een paneeldeur die deels een glasvulling heeft. Op de verdieping zijn twee tweelichtvensters geplaatst met daartussen, iets lager in de gevel geplaatst, een paneeldeur met glasvulling en zijlichten die toegang geeft tot een balkon dat rust op een houten korbeel-stel. Deur en zijlichten zijn met kathedraalglas bezet. In het dakschild zijn drie dakkapellen met overstekend zadeldak, vierruitsdraairaam en betimmering van de top aangebracht. De wangen van de dakkapellen zijn met leien bekleed.

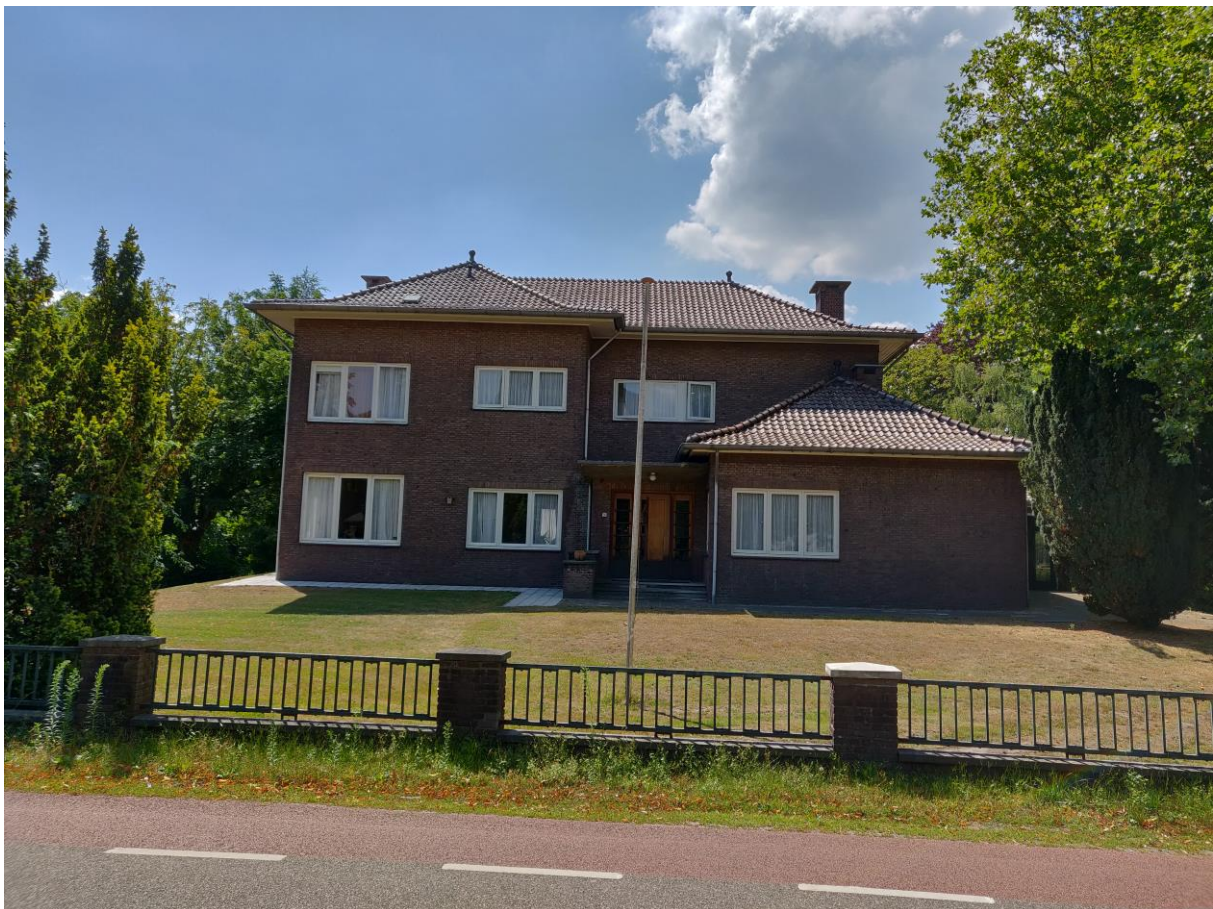
**Oorspronkelijke functie:** Directeursvilla  
**Huidige functie:** Villa  
**Bouwjaar:** 1932

Tweelaags blokvormige villa op een samengestelde plattegrond. De villa bestaat uit een blokvormig tweelaags hoofdbouwdeel op een rechthoekige plattegrond met aan de voorzijde op de linkerhoek een tweelaags uitspringend bouwdeel en aan de rechterzijde van de voorgevel een eenlaags omlopend uitspringend bouwdeel. Tegen een deel van de rechter-zijgevel van het hoofdbouwdeel is een eenlaags bouwdeel toegevoegd (voorheen de garage). Op de linkerachterhoek is op beide verdiepingen een loggia. De deels onderkelderde villa is in 1932 gebouwd naar ontwerp van Egs. Heijkants en heeft functionalistische elementen. De villa heeft een samengestelde kap van ver overstekende, geknikte, flauw-hellende schilddaken. De nok van het tweelaags hoofdbouwdeel loopt evenwijdig aan de Daniël de Brouwerstraat. De villa is gebouwd als directeursvilla in opdracht van
