# Erfgoedregister

*Gemeente Boekel, 2019*

# 1. Gemeentelijke monumenten Boekel

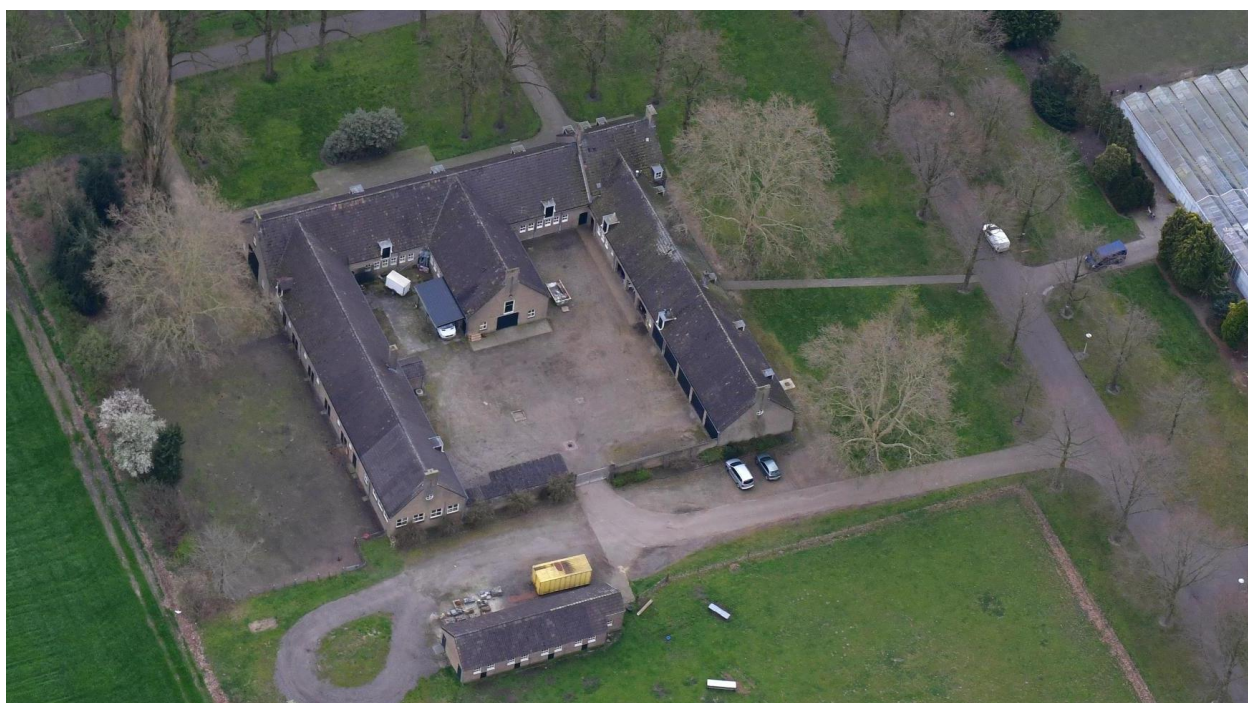
**Oorspronkelijke functie:** Boerderij  
**Huidige functie:** Diverse  
**Bouwjaar:** 1954

Forse boerderij op een U-vormige plattegrond die in 1954 voor Huize Padua is gebouwd in Delftse Schoolstijl. Het ontwerp is van J. Van Dongen. De boerderij bestaat uit drie eenlaags vleugels met zadeldaken. Op de zuidwesthoek is het representatieve gedeelte van de boerderij. Dit deel is iets hoger opgetrokken en heeft een kelder en een zadeldak. Op het binnenterrein is een eenlaags bouwdeel met zadeldak haaks op de middelste vleugel gebouwd. De niet bebouwde zijde van het binnenterrein wordt grotendeels met een muur afgesloten. De boerderij staat op het terrein van Huize Padua met rondom een ruime parkaanleg en behoort nog steeds tot het complex van gebouwen (en van het buurtschap) van Huize Padua maar heeft inmiddels een andere functie.
