## Rapport

**Verkennend bodemonderzoek**  
**Nieuwstraat 33 te Volkel**  
Gemeente Uden, sectie T, nummer 318

*Projectnaam* Nieuwstraat 33 te Volkel  
*Projectnummer* B2738

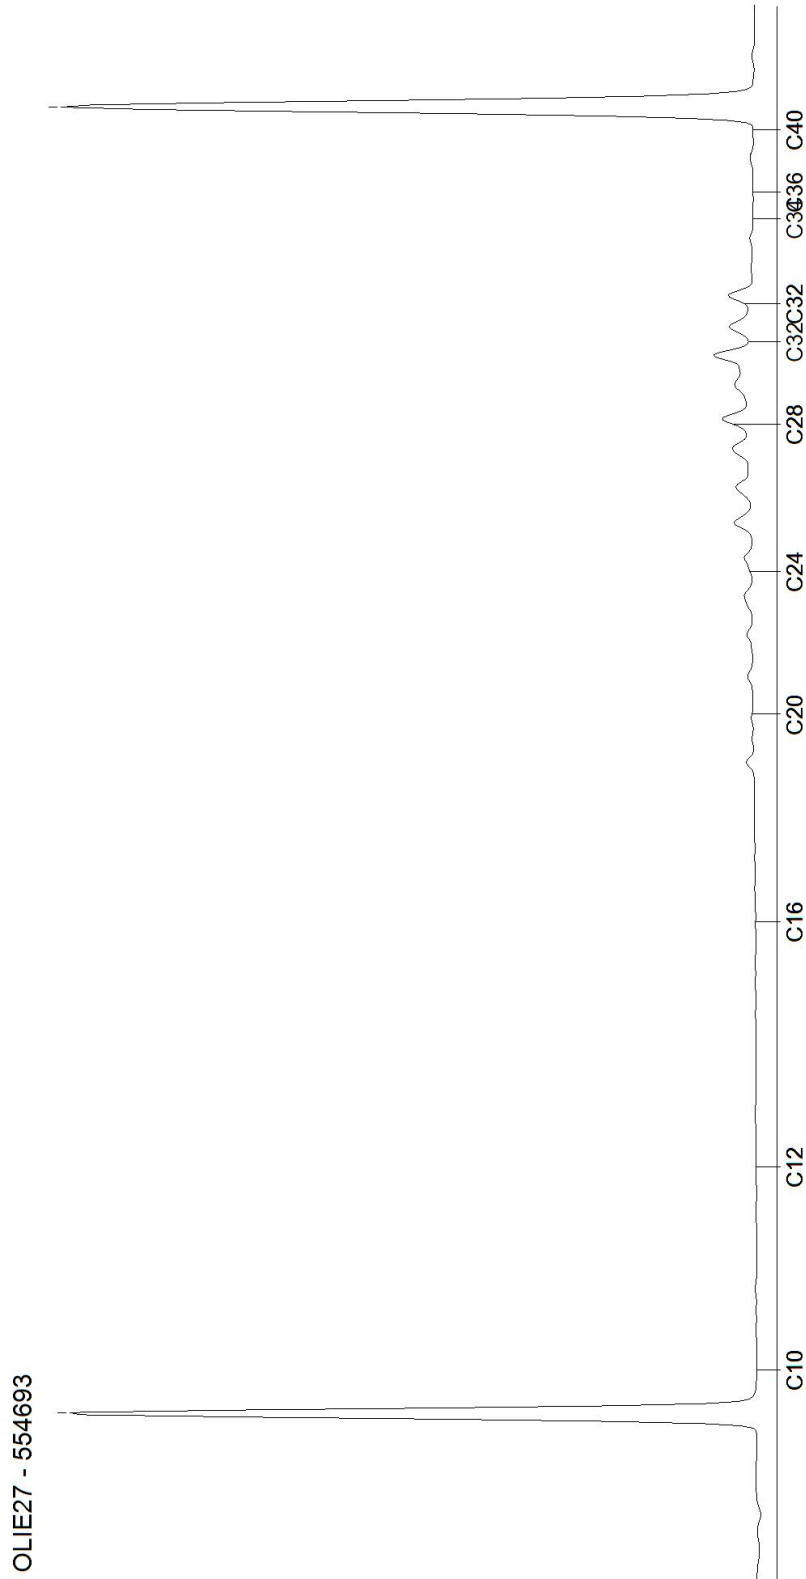
CHROMATOGRAM for Order No. 1056323, Analysis No. 554693, created at 25.06.2021 07:47:26

In het mengmonster BG1, van zintuiglijk schone bovengrond, zijn gehalten aan zink, cadmium en lood boven de achtergrondwaarden gemeten.

**Monster beschrijving: BG1 2 (0-50) 3 (0-50) 4 (0-50) 5 (0-50) 6 (0-50)**
