## **VERKENNEND BODEMONDERZOEK**

(NEN 5740, incl. NEN 5725)

Qubus Vastgoedontwikkeling BV

Project:  
Oudedijk 67-69 te Odiliapeel

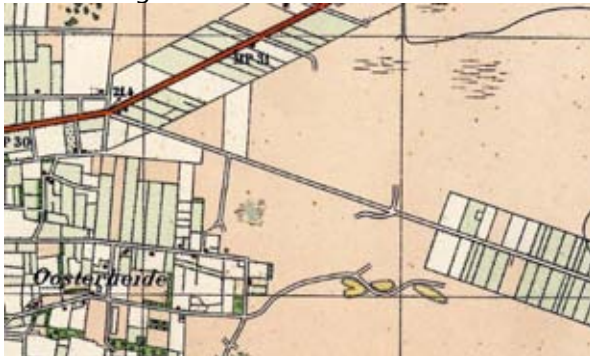
Tot medio jaren '50 was de onderzoekslocatie in gebruik als onbebouwd terrein, met een agrarische bestemming.

Topografische kaart uit 1948 (bron: Kadaster)

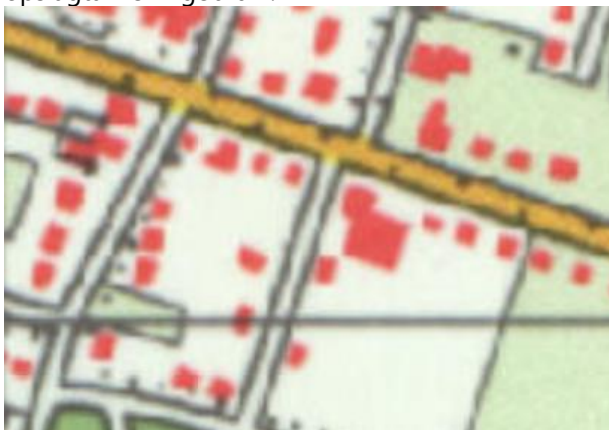
Met het groeien van de kern van Odiliapeel worden medio jaren '60 rondom de onderzoekslocatie woningen opgericht. In 1969 wordt op de onderzoekslocatie de huidige bebouwing, garage met tankstation en bovenwoning, opgericht. Ten behoeve van het tankstation zijn 4 ondergrondse opslagtanks in gebruik.

Topografische kaart uit 1978 (bron: Kadaster)

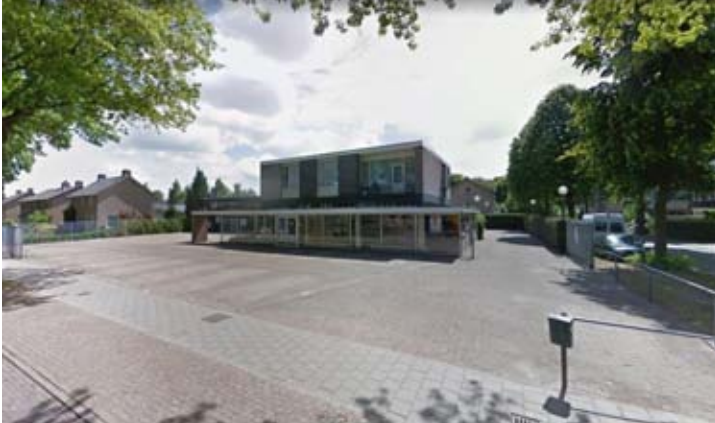
*foto 1: onderzoekslocatie*

Op het perceel staat een bedrijfspand met een bovenwoning.

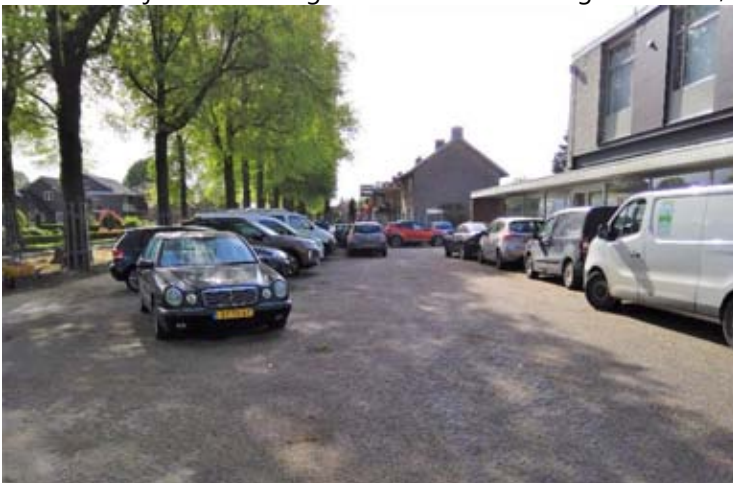
*foto 2: noordzijde onderzoekslocatie*

het noordelijk deel wordt gebruikt voor de stalling van auto's, ten behoeve het autopeetsbedrijf.

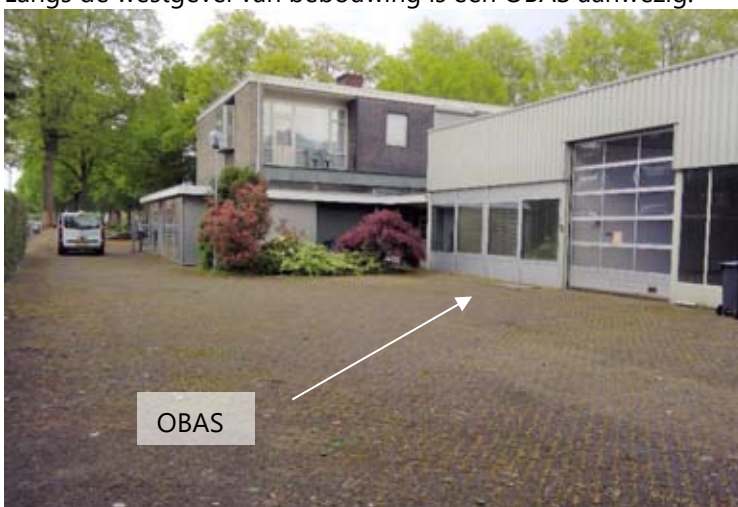
*foto 3: zuidwestelijke zijde onderzoekslocatie*

Langs de westgevel van bebouwing is een OBAS aanwezig.

De aangetroffen minerale olie in het grondwater wordt mogelijk veroorzaakt door een lekkage van de naastgelegen OBAS.

Mogelijk wordt deze verontreiniging veroorzaakt door een lekkage van de naastgelegen OBAS.

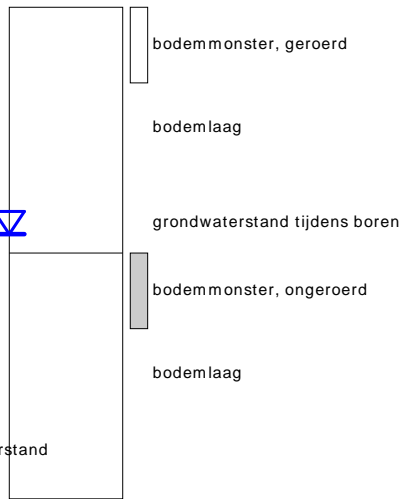
## BORING

links= cm-maaiveld  
rechts= cm+ NAP
