**Verkendend asbest-, bodem- en halfverhardingsonderzoek  
Plangebied De Lexhy te Sittard-Geleen,  
deelgebied A: DSM NL Services BV  
(2500566KB-03, versie 0, 02-06-2025)**

## Verkendend asbest-, bodem- en halfverhardingsonderzoek

Plangebied de Lexhy te Sittard-Geleen, deelgebied A: DSM NL Services BV

2500566KB-03

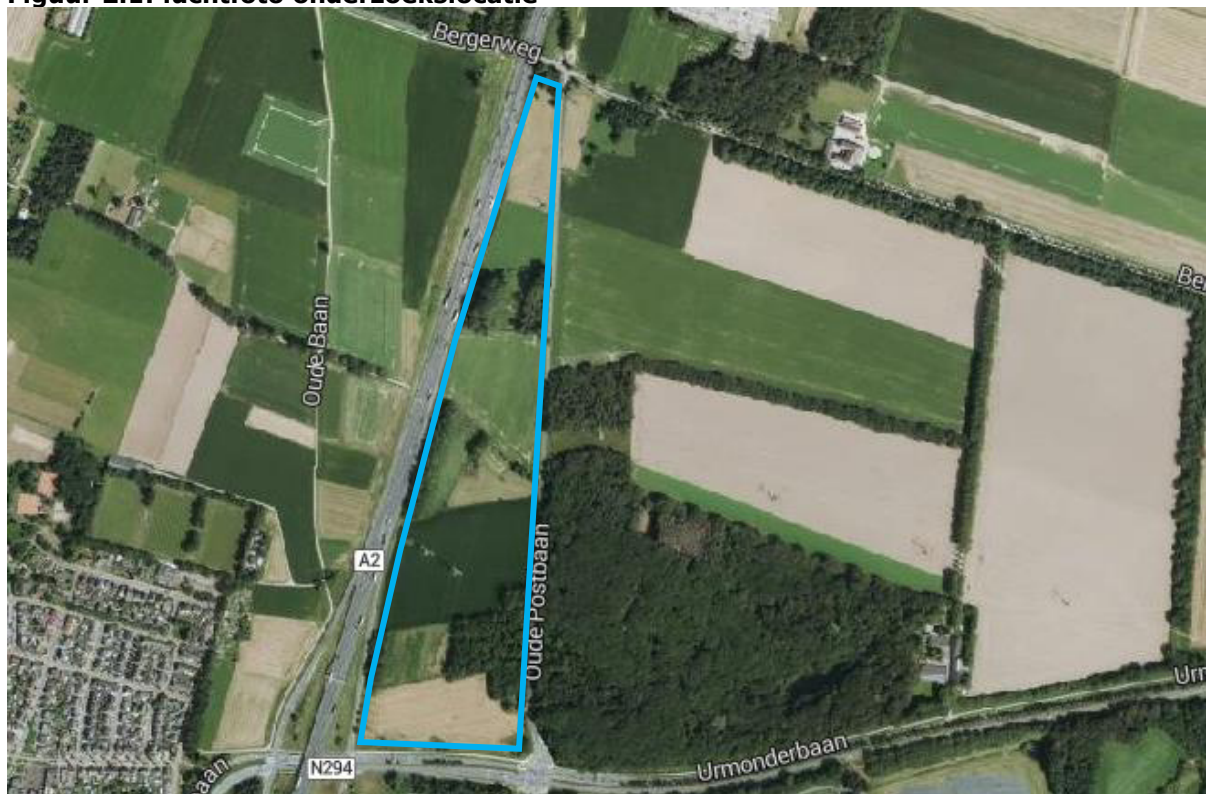
**Figuur 2.1: luchtfoto onderzoekslocatie**

De kadastrale gegevens van de onderzoekslocatie zijn weergegeven in bijlage 1. Een situatietekening is weergegeven in bijlage 2. Foto's van de uitvoering van het veldwerk zijn toegevoegd in bijlage 12. De ligging van de locatie is weergegeven in de volgende figuur.
