# VERKENNEND MILIEUKUNDIG BODEMONDERZOEK ZUIDWAND TE BOEKEL

Gemeente Boekel

1 JULI 2019

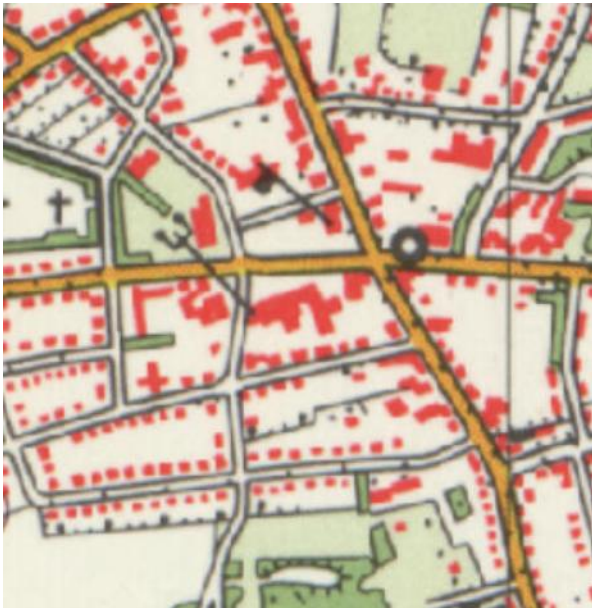
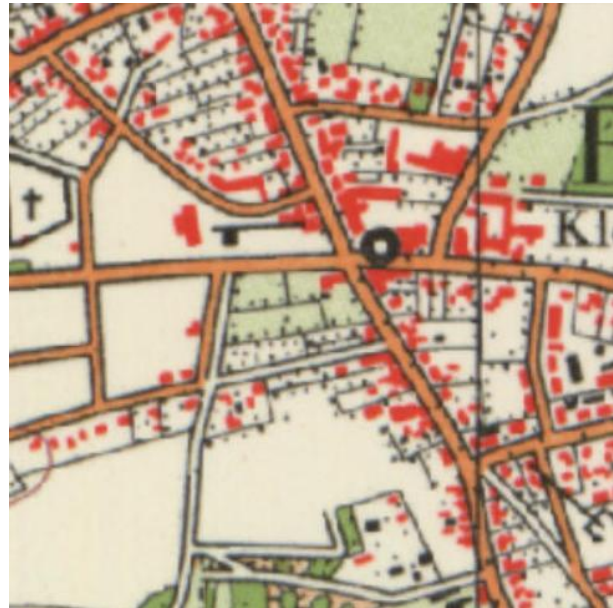
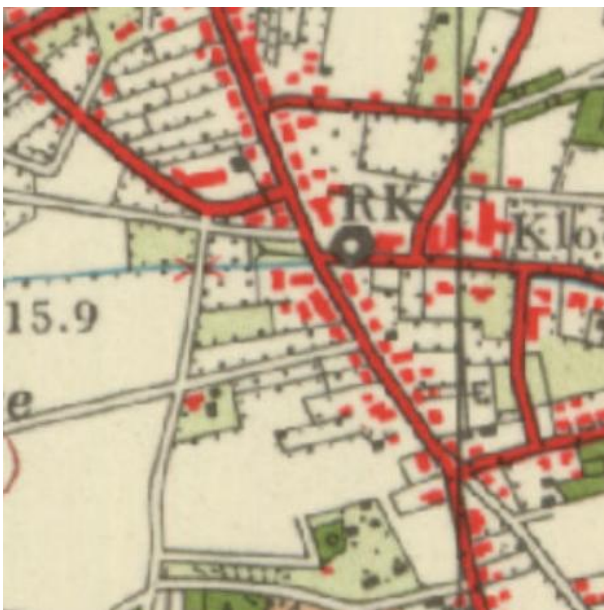
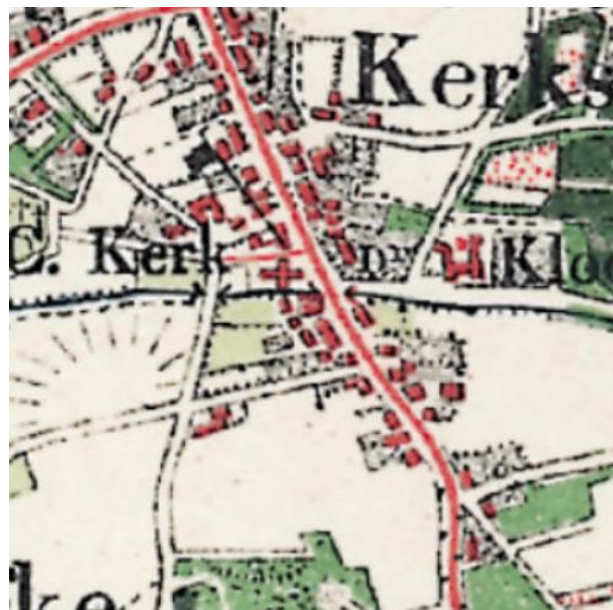
Tabel 1 Historisch kaartmateriaal (bron: [www.topotijdreis.nl](http://www.topotijdreis.nl))

In Tabel 1 historisch kaartmateriaal is te zien hoe de onderzoekslocatie veranderd is. Sinds 1899 is het westen van het plangebied in gebruik geweest voor agrarische doeleinden. Het oostelijk deel was toen waarschijnlijk bebouwd met woningen (aangezien de locatie ook onderdeel was van de dorpskern van Boekel). De beek Kerkenloop lag op de noordelijke grens van het huidige plangebied. In 1956 is te zien dat de situatie nog ongewijzigd is, maar op de historische kaart van 1967 is de hoeveelheid gebouwen op het oostelijke deel afgenomen. Daarnaast is ook de beek gedempt (mogelijk met het sloopafval van de gebouwen). De exacte ligging van de gedempte beek is niet duidelijk zichtbaar. Op de historische kaart van 1978 zijn de huidige panden voor het eerst zichtbaar. Dit komt overeen met de gegevens uit de Basisregistratie Adressen en Gebouwen (BAG). Na 1988 is het Sint Agathaplein heringericht naar de huidige situatie (omstreeks 2006).

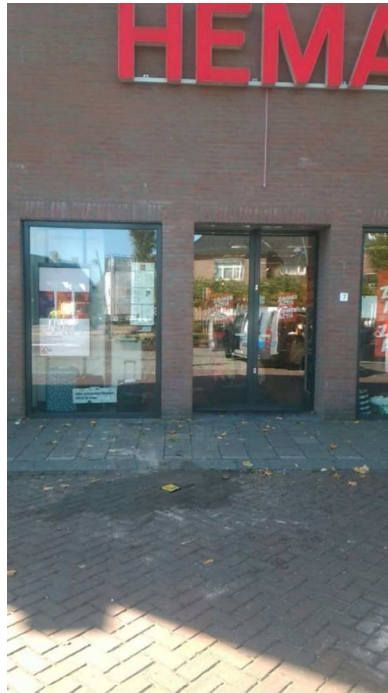
Foto 1 Locatie peilbuis B07

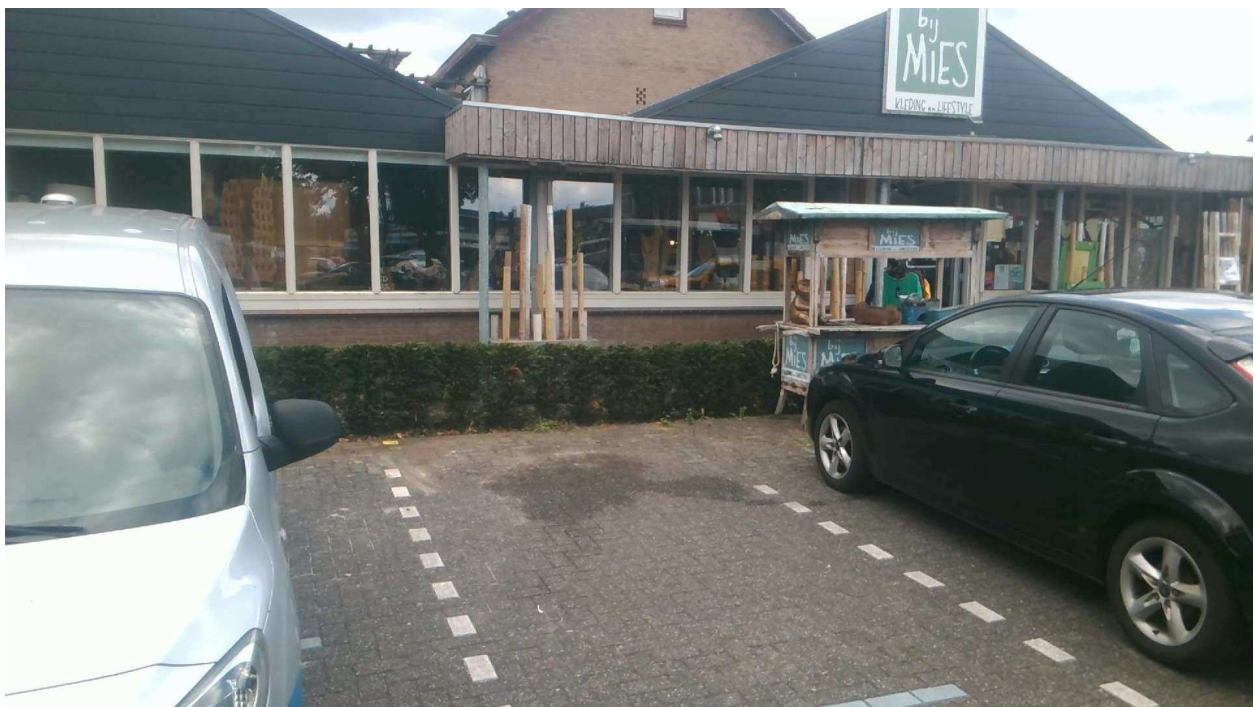
Foto 2 Locatie peilbuis B19

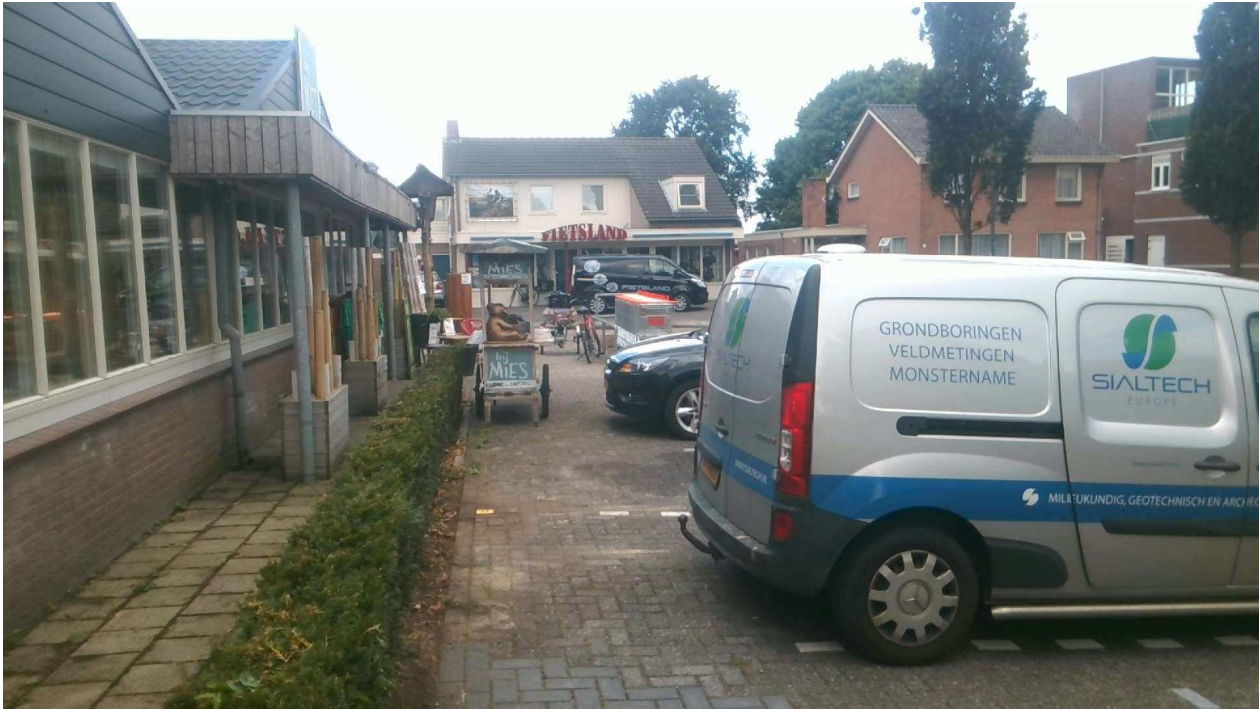
Foto 3 Locatie peilbuis B19

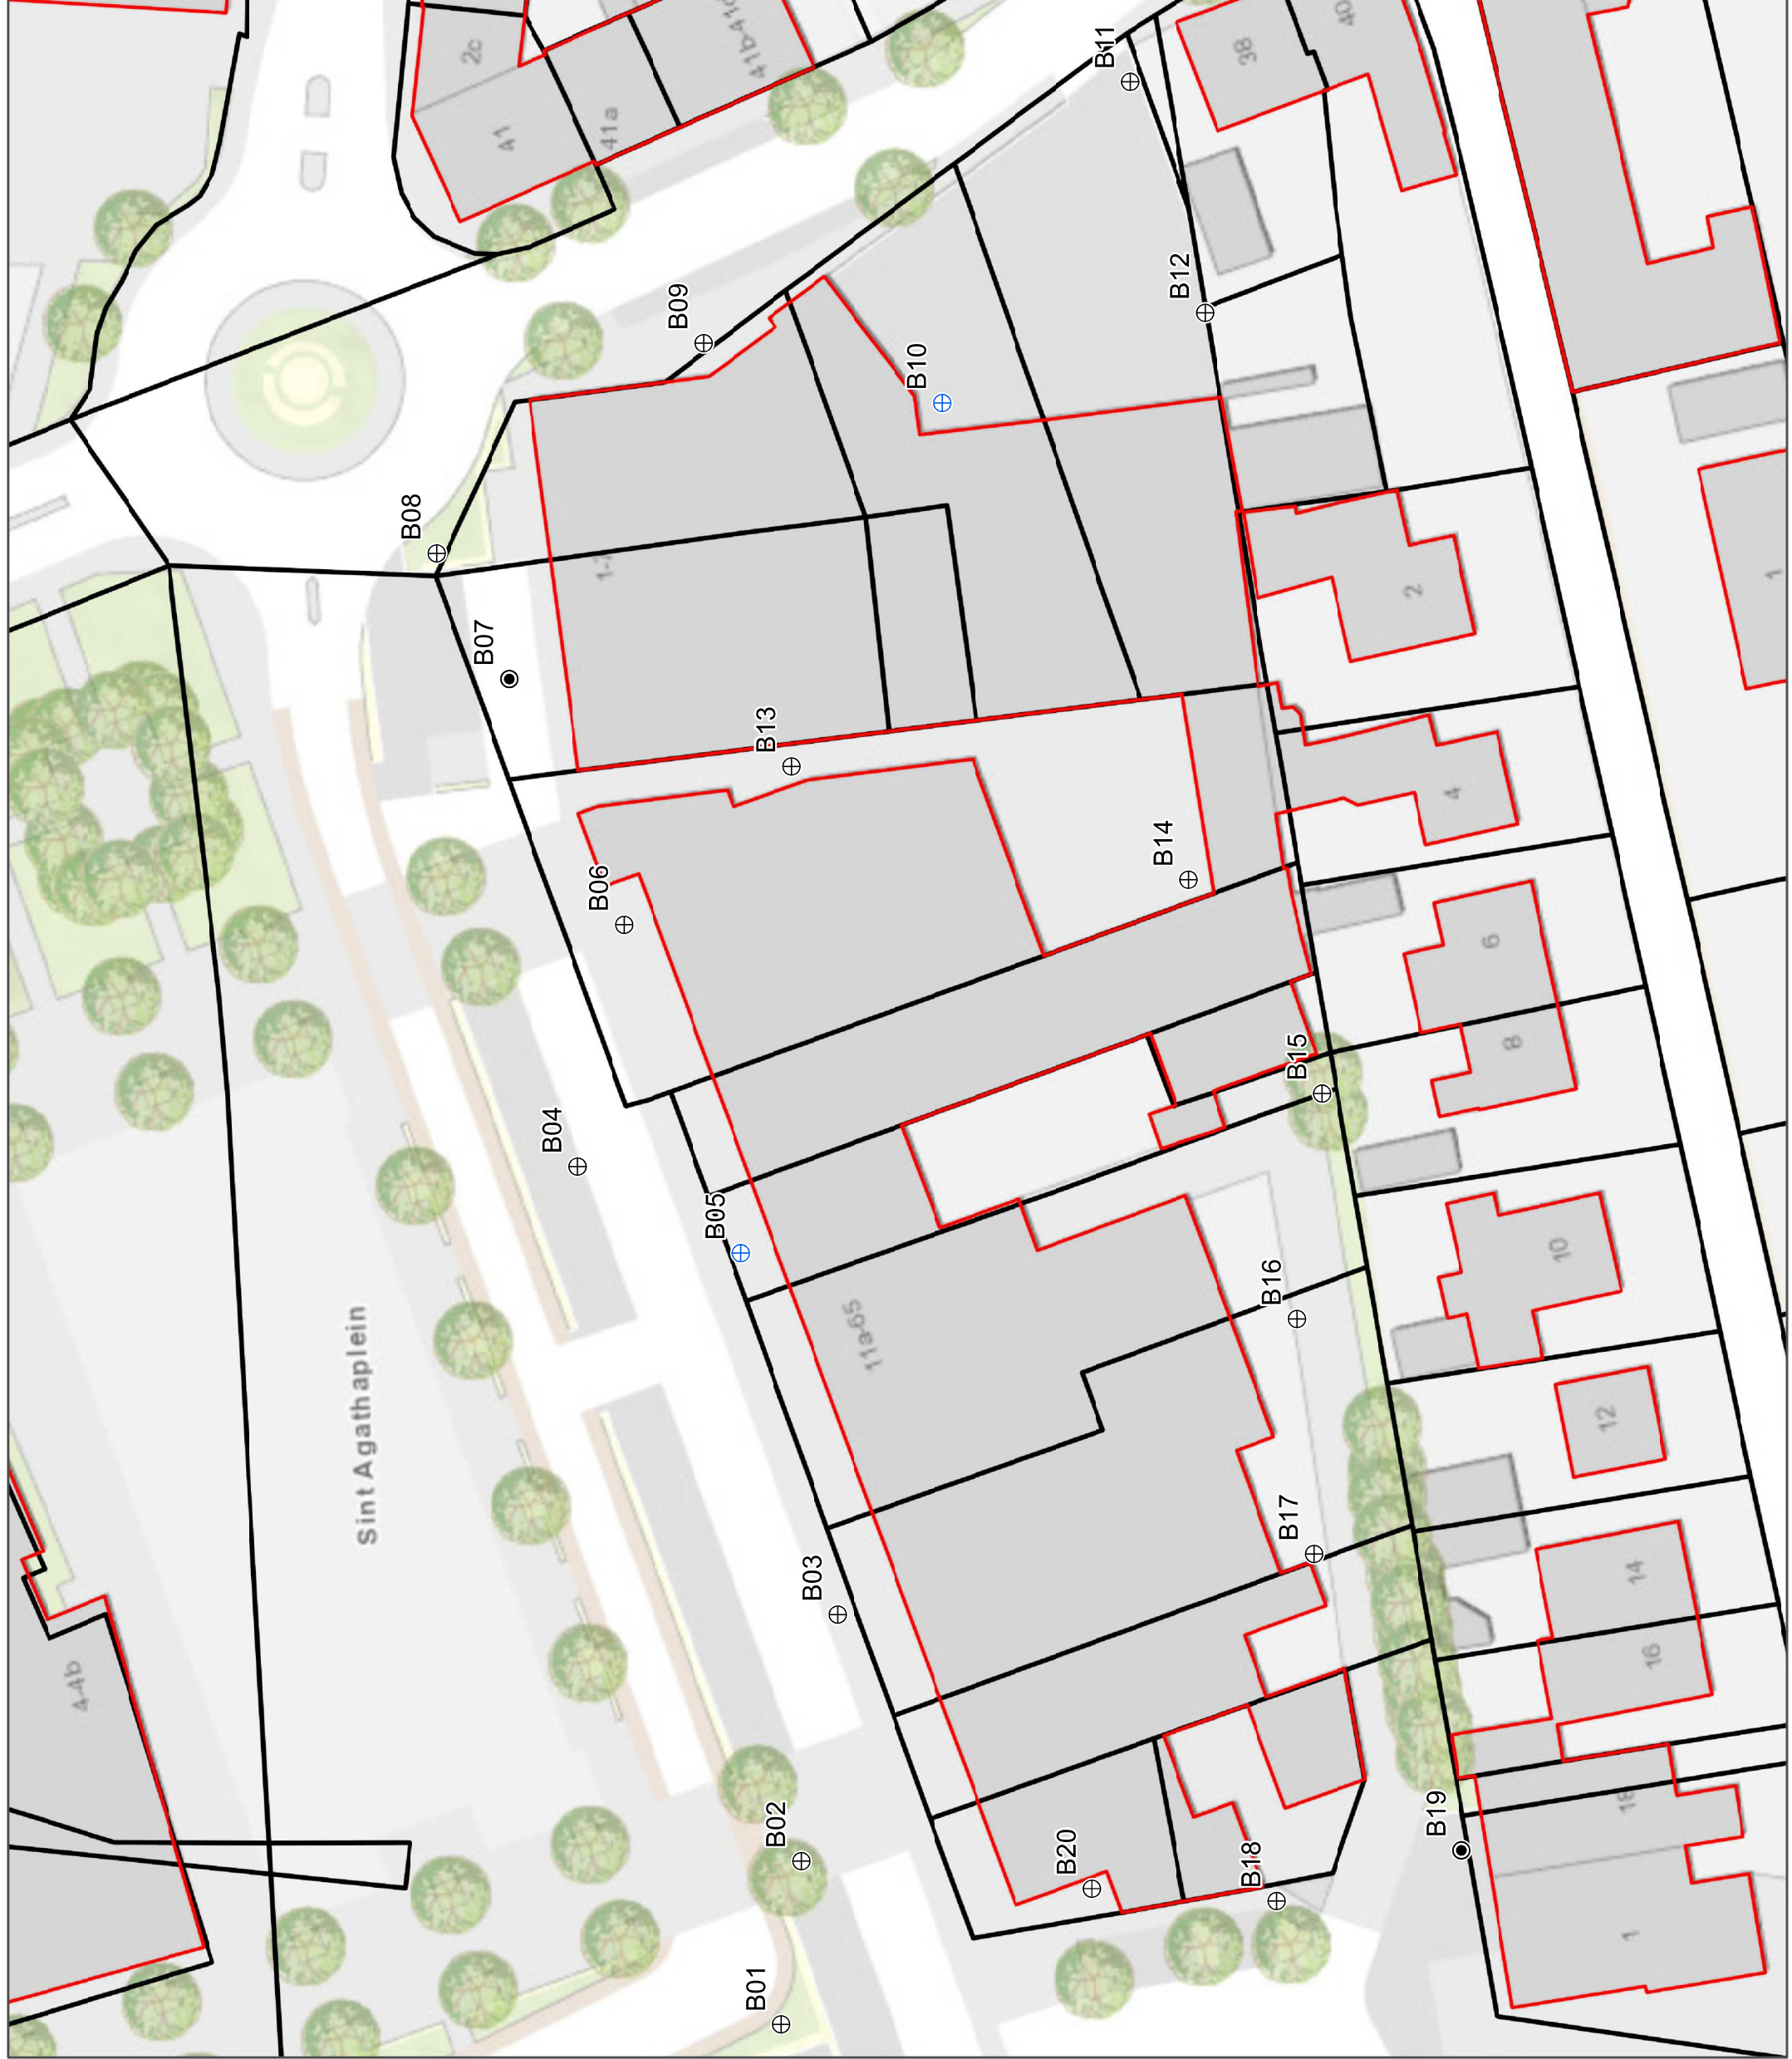
# Boortekening Zuidwand te Boekel

De lokale bodemopbouw is afgeleid uit de uitgevoerde boringen en is in Tabel 4 geschematiseerd weergegeven. In Bijlage A zijn de boorstaten opgenomen van de bij het onderzoek uitgevoerde boringen en geplaatste peilbuizen. De ligging van alle boringen en peilbuizen is weergegeven op tekening 1 (Bijlage G).

- ⊕ Boring tot 0,5 m-mv
- ⊕ Boring tot 2,0 m-mv
- Peilbuis
