## **Verkennd bodemonderzoek**

Houtsestraat 7-9 te Sint-Oedenrode

Projectnummer: 20211401  
Datum: 16 juni 2021

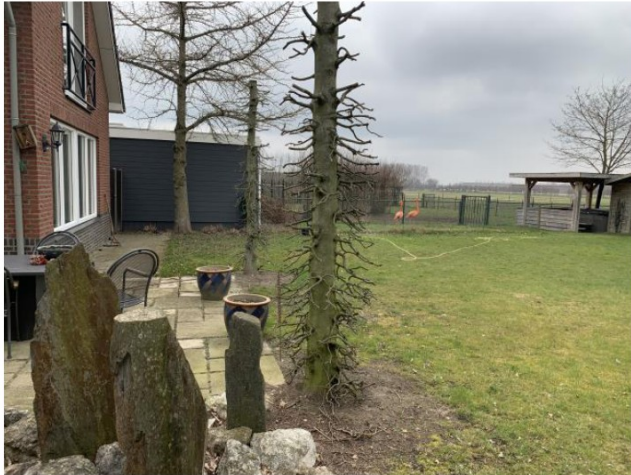
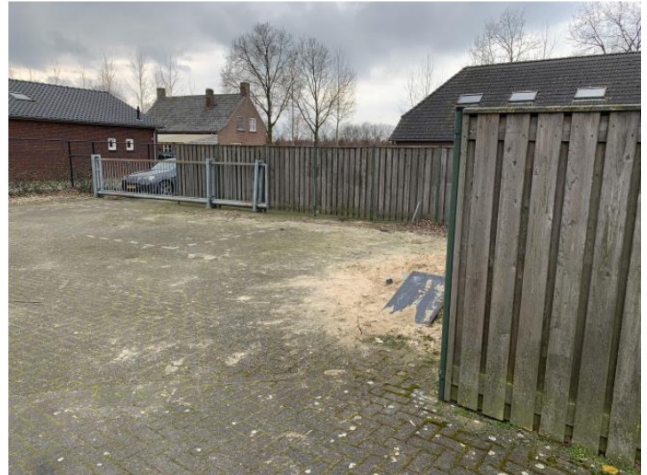
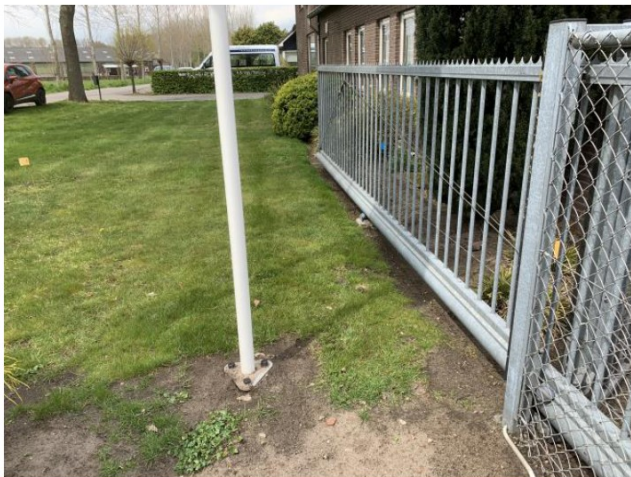
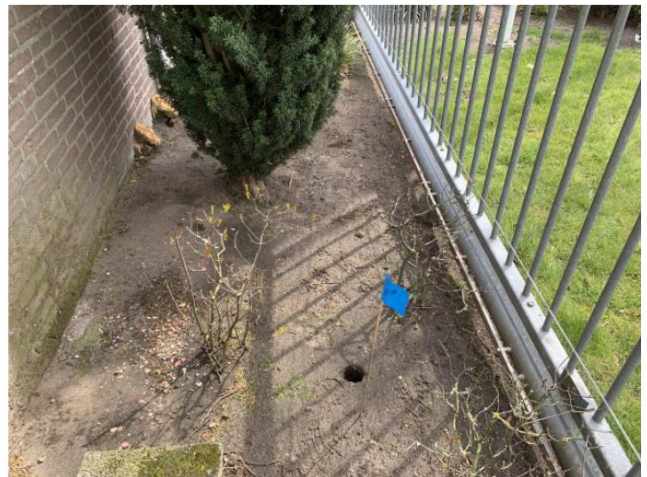
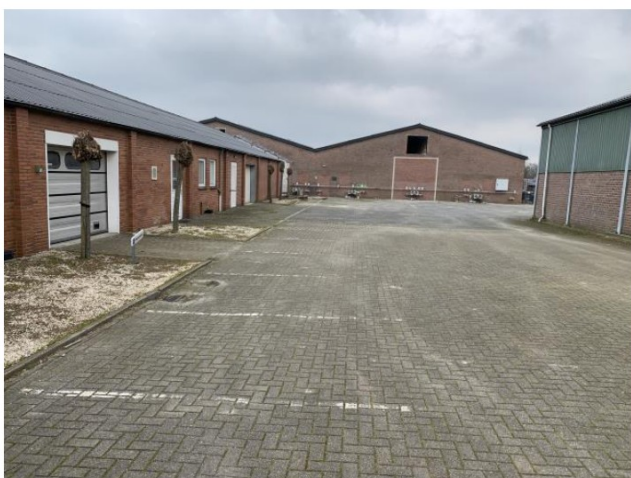
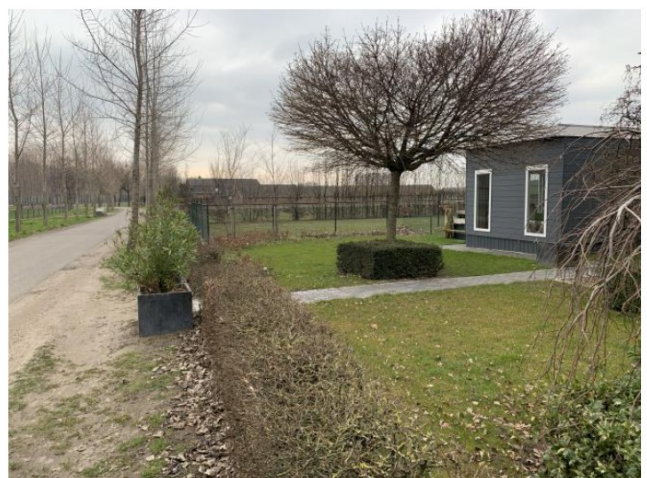
**Figuur 2: huidige situatie (6 foto's)**

De onderzoekslocatie betreft de percelen Houtsestraat 7-9 te Sint-Oedenrode. Op de locatie zijn diverse woonhuizen en stallen aanwezig. De locatie is deels verhard met klinkers en asfalt. In tabel 1 zijn de locatiegegevens weergegeven.

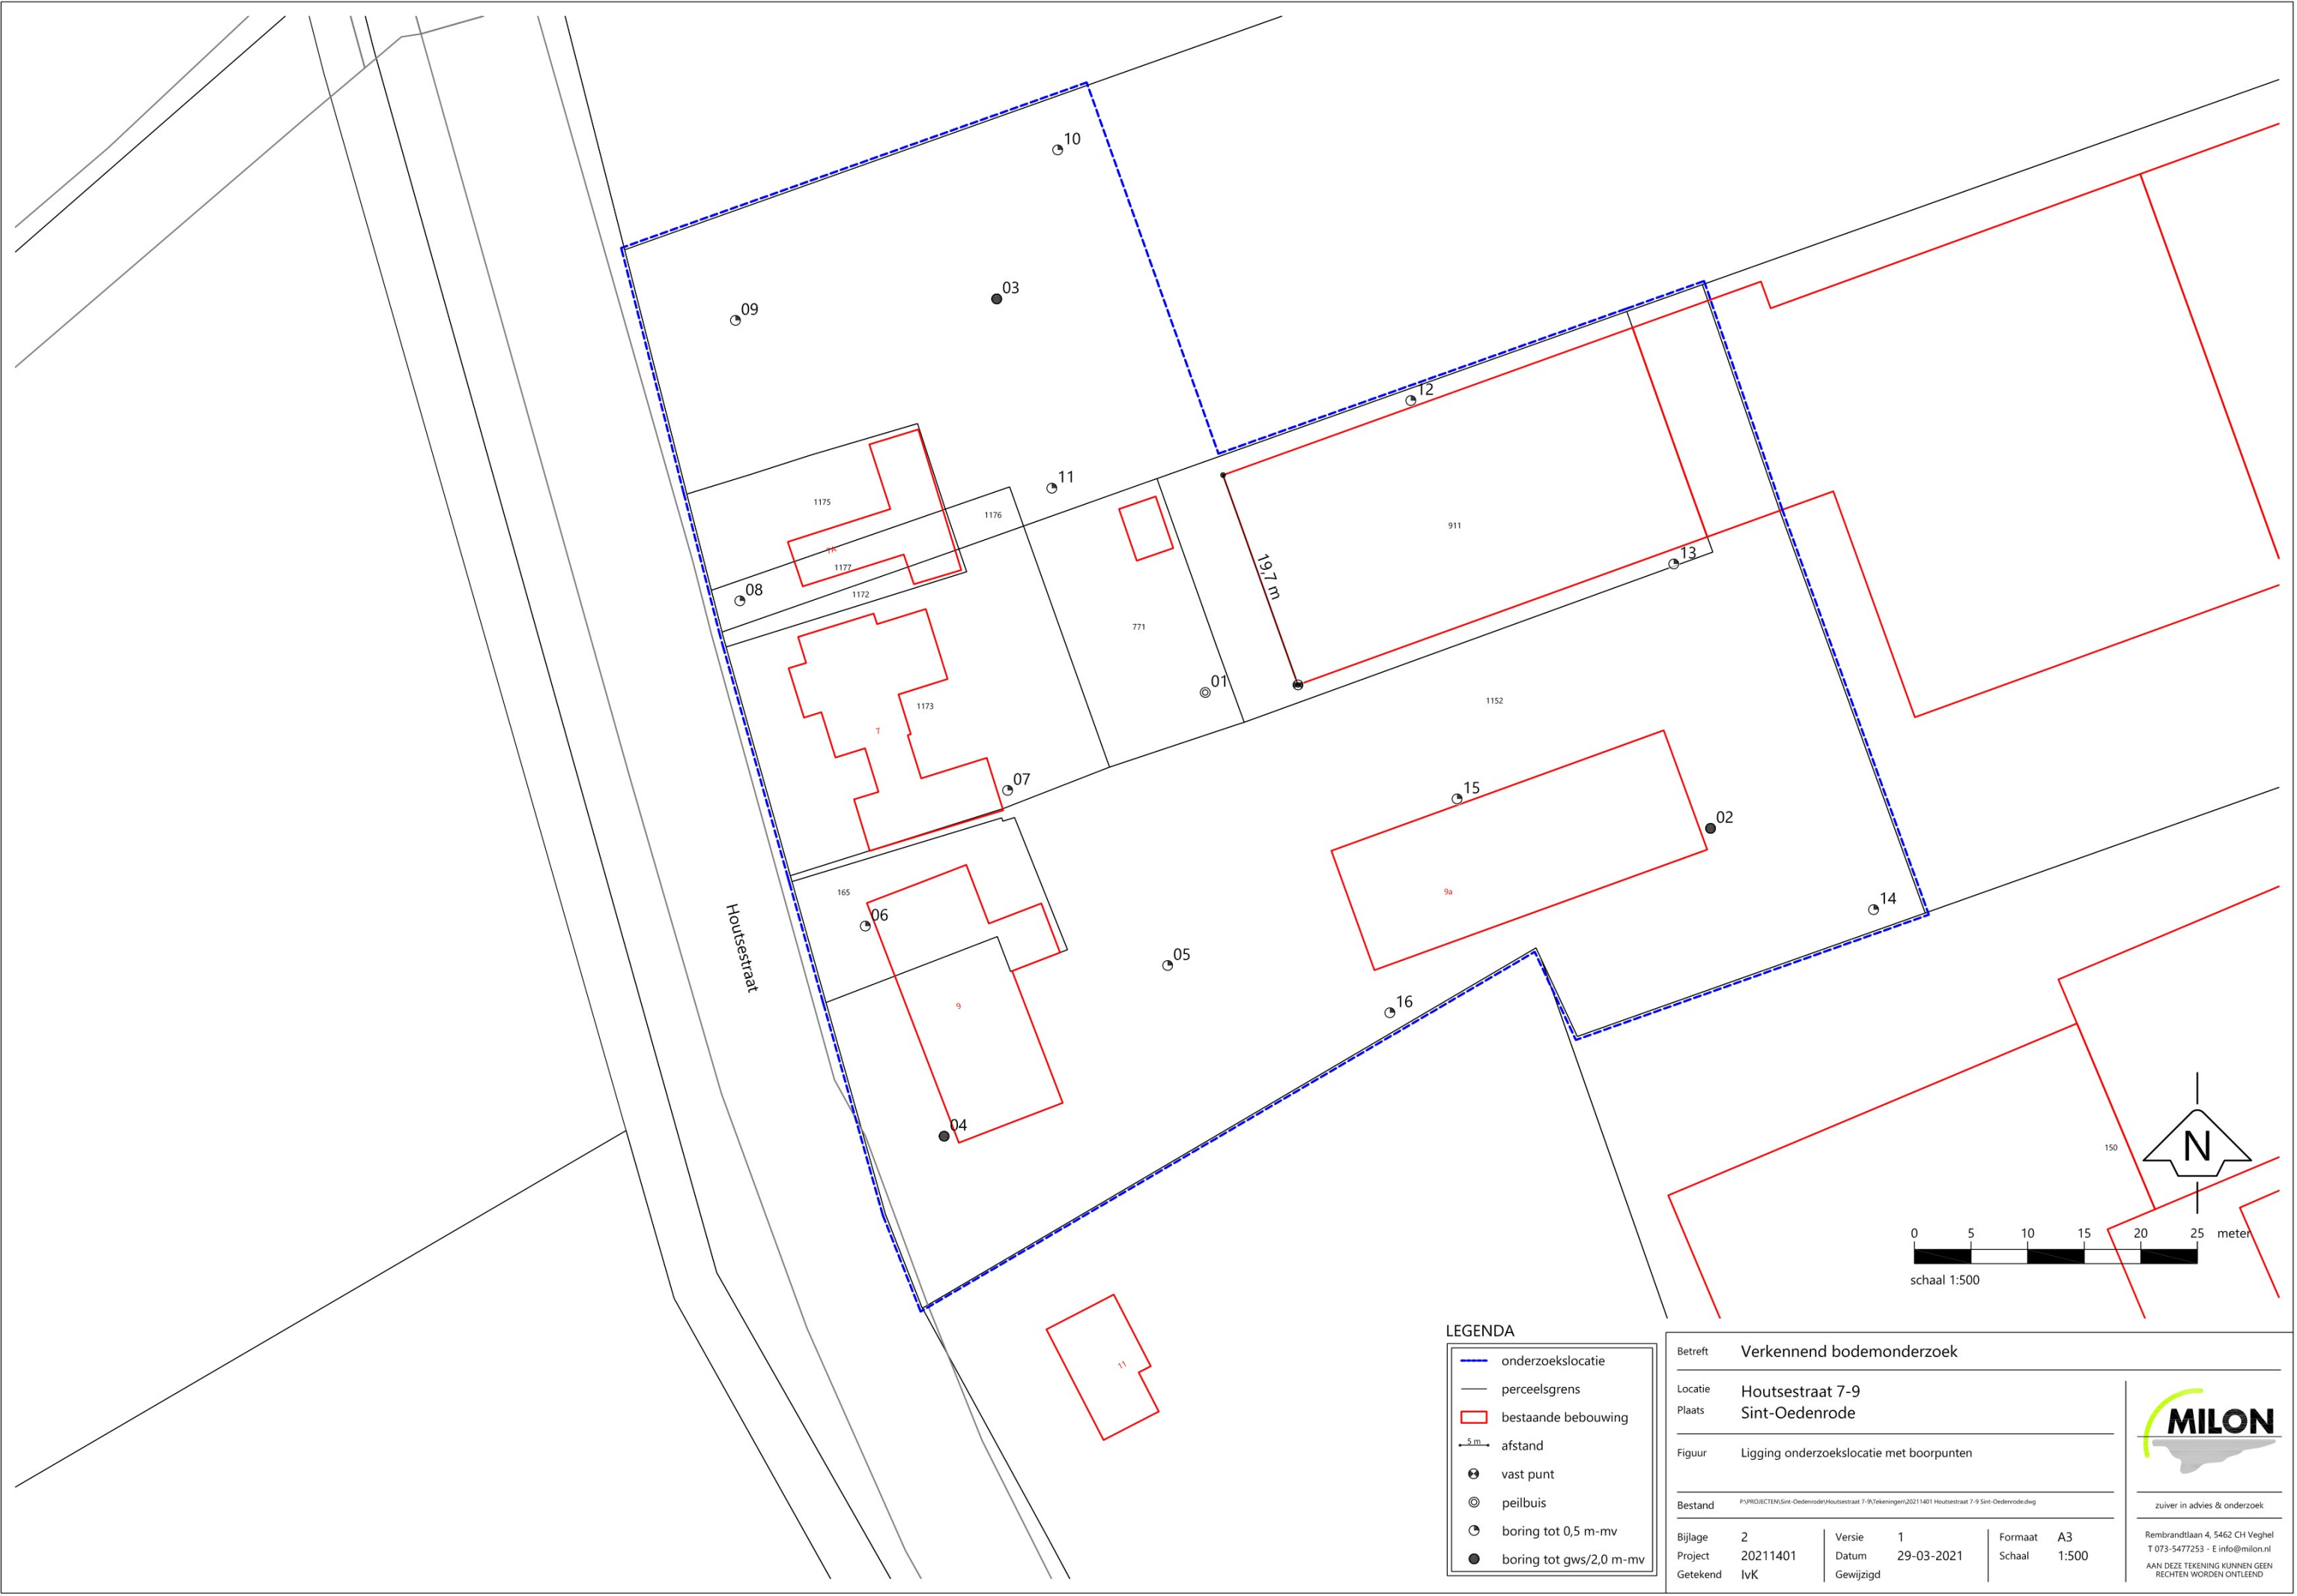
## **Bijlage 2**

Voor meer informatie betreffende de bodemopbouw en de zintuiglijke waarnemingen wordt verwezen naar de boorbeschrijvingen in bijlage 3. Voor de ligging van de boorpunten wordt verwezen naar de situatietekening in bijlage 2. In tabel 3 zijn de resultaten van de uitgevoerde veldmetingen tijdens de grondwaterbemonstering weergegeven.
