## **Samenvatting bodemkwaliteit Groessenseweg 15 te Zevenaar**

**4 december 2019**

## **Bodem- en asbestonderzoek Groessenseweg 15 te Zevenaar**

## **Nader asbestonderzoek Groessenseweg 15 te Zevenaar**

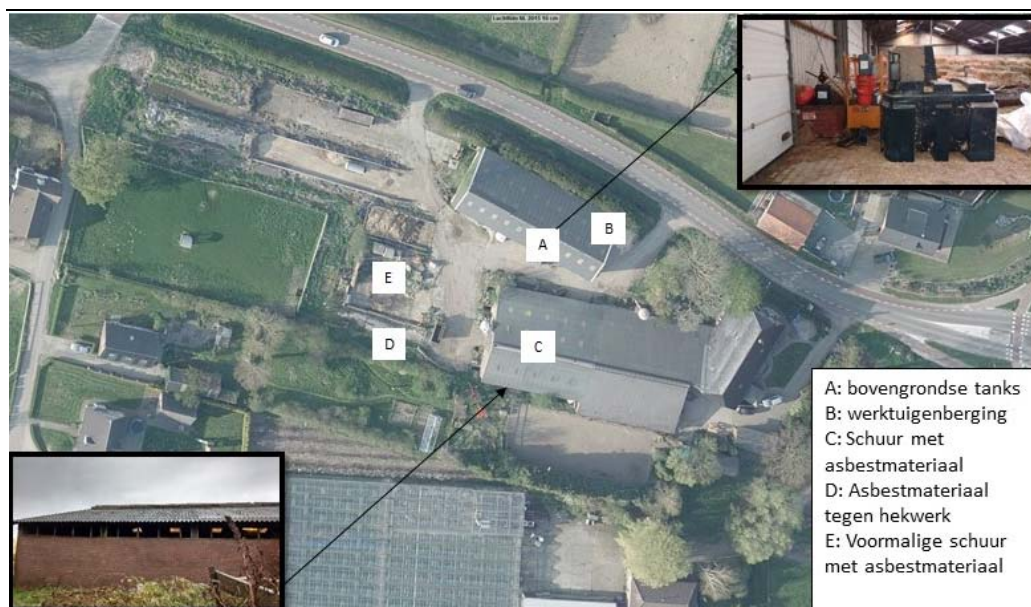
**Figuur 2.1** Overzicht verdachte locaties op de onderzoekslocatie

Op het maaiveld bij locatie D is asbestverdacht materiaal aangetroffen tegen een hekwerk.

Tenslotte heeft een schuur met asbesthoudend dak ter hoogte van locatie E gestaan. De schuur is reeds gesloopt en door de sloop en eventuele mogelijke afspoeling van regenwater is de grond hier asbestverdacht.

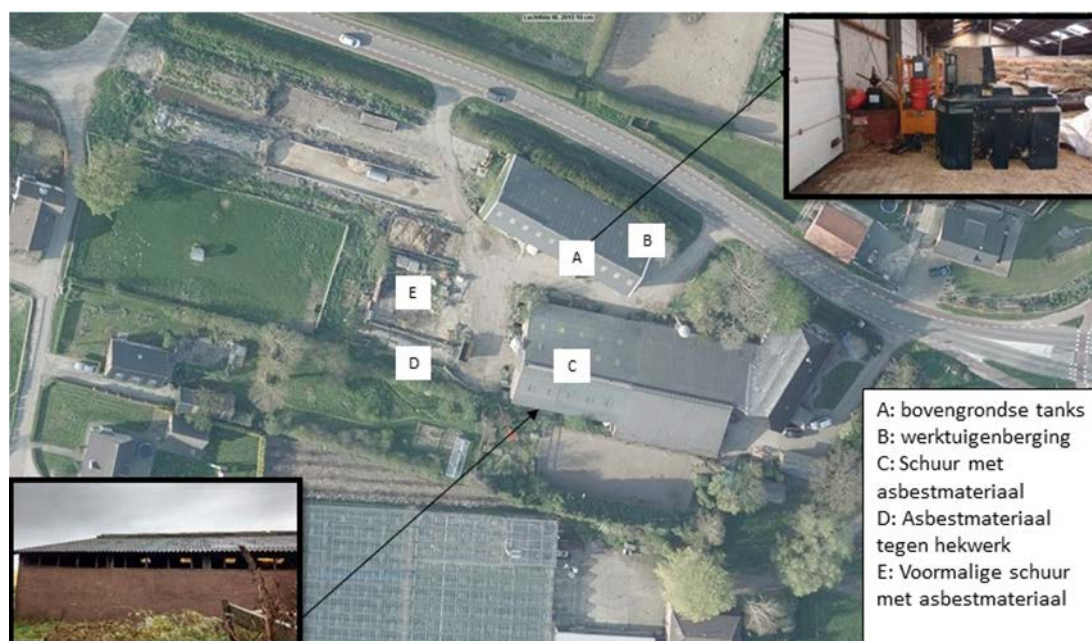
Figuur 2.1 Overzicht voormalige situatie

Tauw heeft in 2017 de locatie onderzocht als onderdeel van een grotere onderzoekslocatie (kenmerk 1244870) op de locatie uitgevoerd. Voorafgaand aan het onderzoek, op 18 november 2016, heeft een terreininspectie plaatsgevonden. Hierbij is geconstateerd dat er twee bovengrondse dieseltanks aanwezig zijn. Daarnaast was er een werktuigenberging aanwezig. Ook zijn er meerdere asbestverdachte locaties aangetroffen. De voormalige situatie is weergegeven in figuur 2.1.
