# Verkennde bodemonderzoeken Lexhy en Graetheide

Update van resultaten en voorstel voor vervolgaanpak

Versie dd 2 juni 2025

# Welschenheuvel BV en DSM NL Services bv (eigendomskaarten)

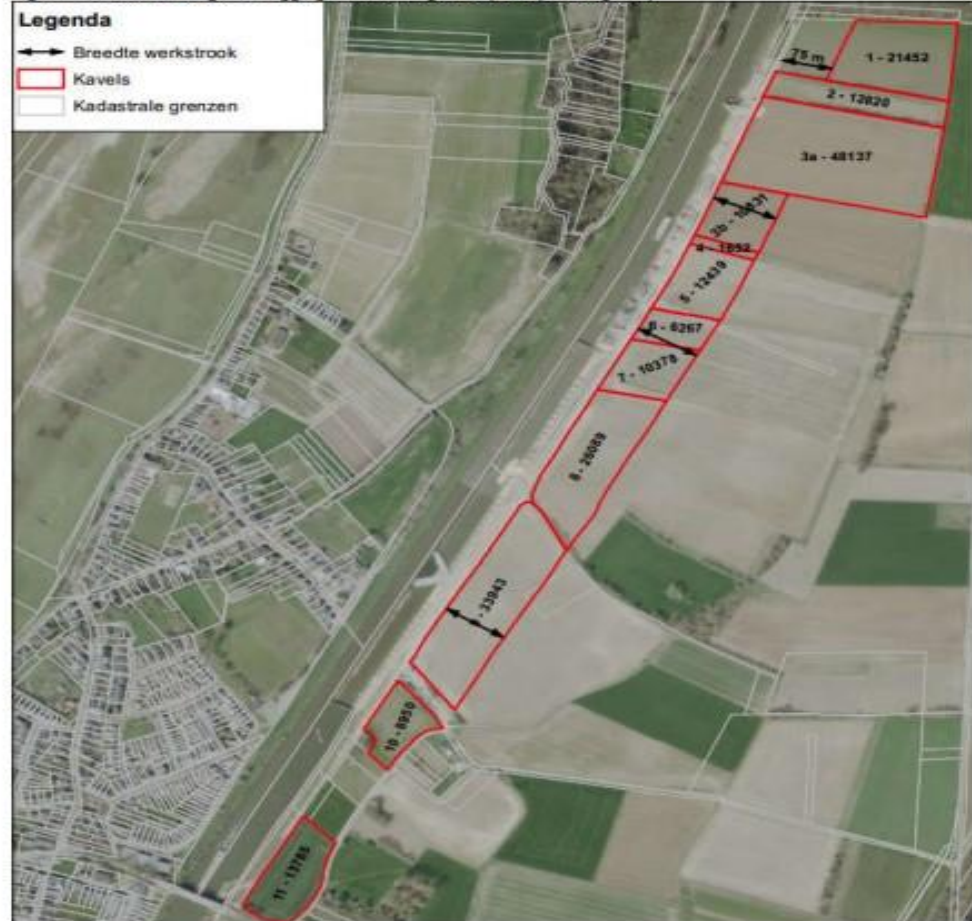
Figuur 1: Luchtfoto met globale ligging onderzoeksgebied (Info opdrachtgever)

# Locatie: tijdelijke huur door van Herik op Graetheide (middels nulonderzoek onderzocht)
