Verkennend bodemonderzoek Lankens (ong.) te Volkel

Aeres Milieu Projectnummer : AM21022
Status rapport : Definitief (versie 1)
Datum : 9 april 2021

Opdrachtgever : Accent adviseurs
Luchthavenweg 13E
5657 EA Eindhoven

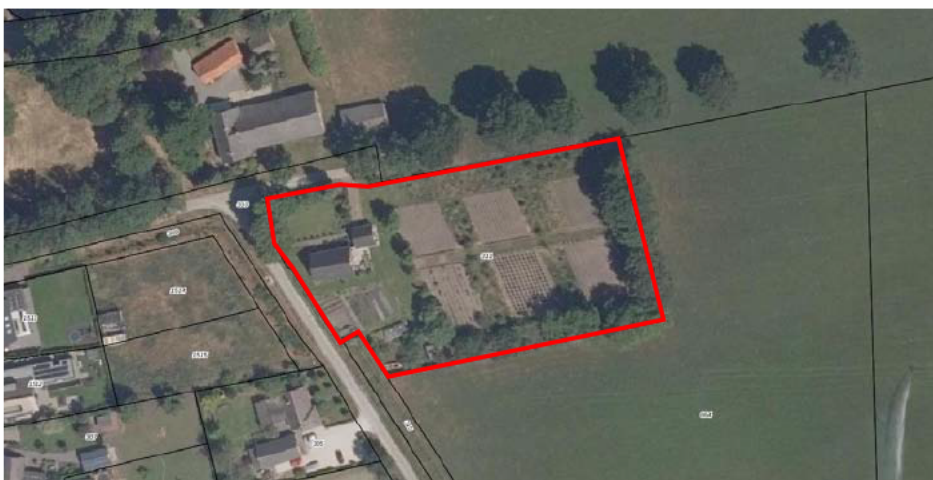
Afbeelding 1: globale begrenzing onderzoekslocatie (Bron luchtfoto: PDOKViewer)

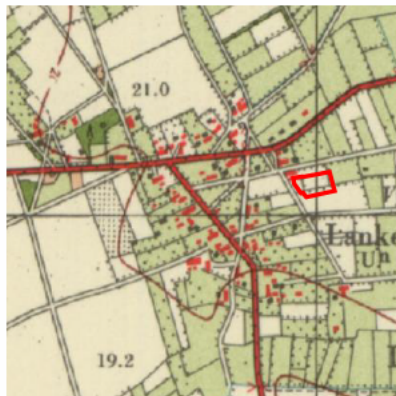
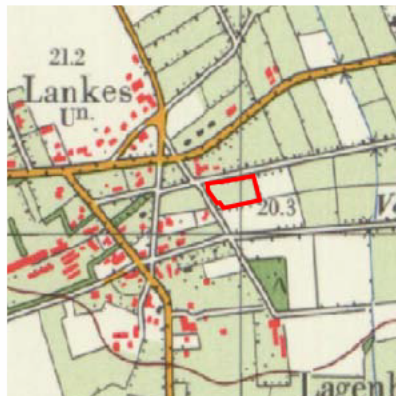
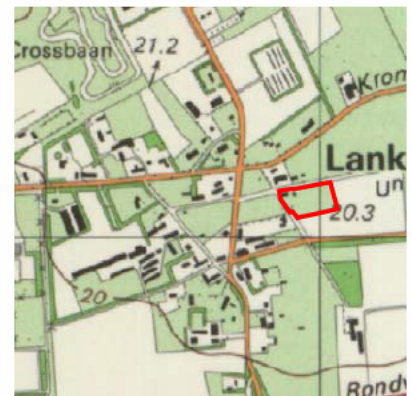
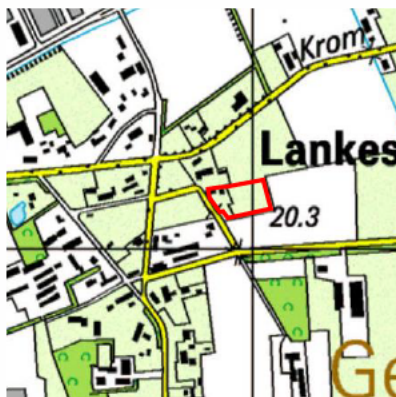
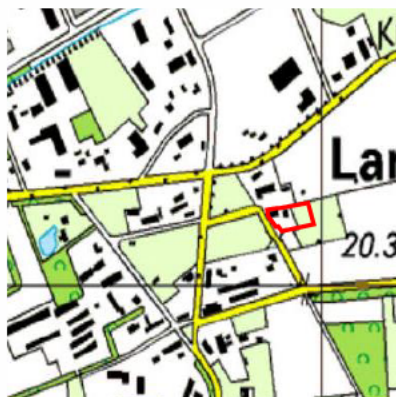
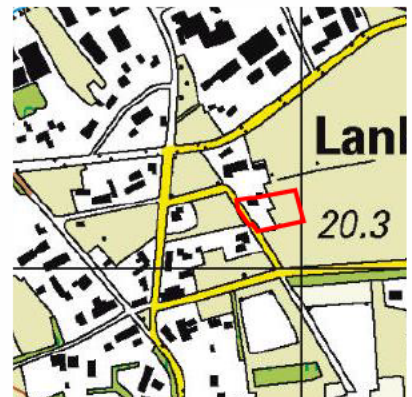
In het kader van het vooronderzoek is historisch kaartmateriaal bestudeerd. Uit kaartmateriaal van de geraadpleegde historische kaarten is af te leiden dat de onderzoekslocatie tot circa 1988 onbebouwd was. Voor 1988 was het perceel ten noorden reeds bebouwd. Geleidelijk aan in de tijd neemt de bebouwing in de omgeving toe. De kaart uit 2015 geeft de huidige situatie weer.

Afbeelding 2: geraadpleegde historische kaarten (Bron kaarten: topotijdreis.nl)
