HISTORISCH BODEMONDERZOEK

EINDHOVENSEWEG 24

TE WAALRE

<b>Opdrachtgever</b>	ZITT Omgevingsadvies Van Egmondlaan 15 5583 VA Waalre
<b>Rapportnummer</b>	3309.002
<b>Versienummer</b>	D2
<b>Status</b>	Eindrapportage
<b>Datum</b>	13 februari 2017
<b>Vestiging</b>	Limburg Rijksweg Noord 39 6071 KS Swalmen 0475 - 504961 swalmen@econsultancy.nl
<b>Opsteller</b>	ing. M.R.P. Vidal
<b>Paraaf</b>

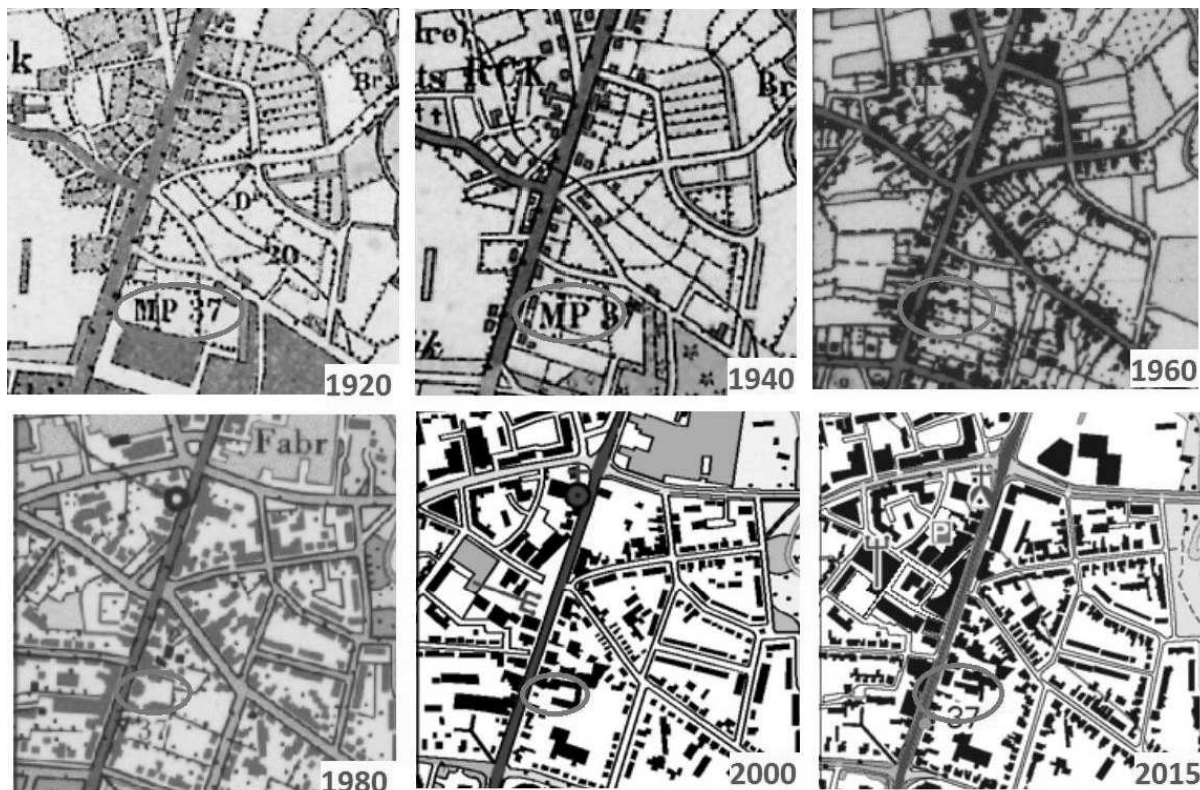
**Figuur 1.** Uitsnede historisch kaartmateriaal

Volgens historisch kaartmateriaal uit de jaren '20 van de vorige eeuw was de locatie, alsmede de omgeving ervan, destijds in agrarisch gebruik en werd extensief bewoond. In de periode 1940-1980 was de locatie bebouwd en maakte deel uit van de lintbebouwing aan de Eindhovenseweg. In de periode 1980-2006 is de aanwezige bebouwing gesloopt en is de locatie sindsdien voornamelijk onbebouwd (zie figuur 1). Tot op heden is dit gebruik van de onderzoekslocatie niet wezenlijk veranderd.

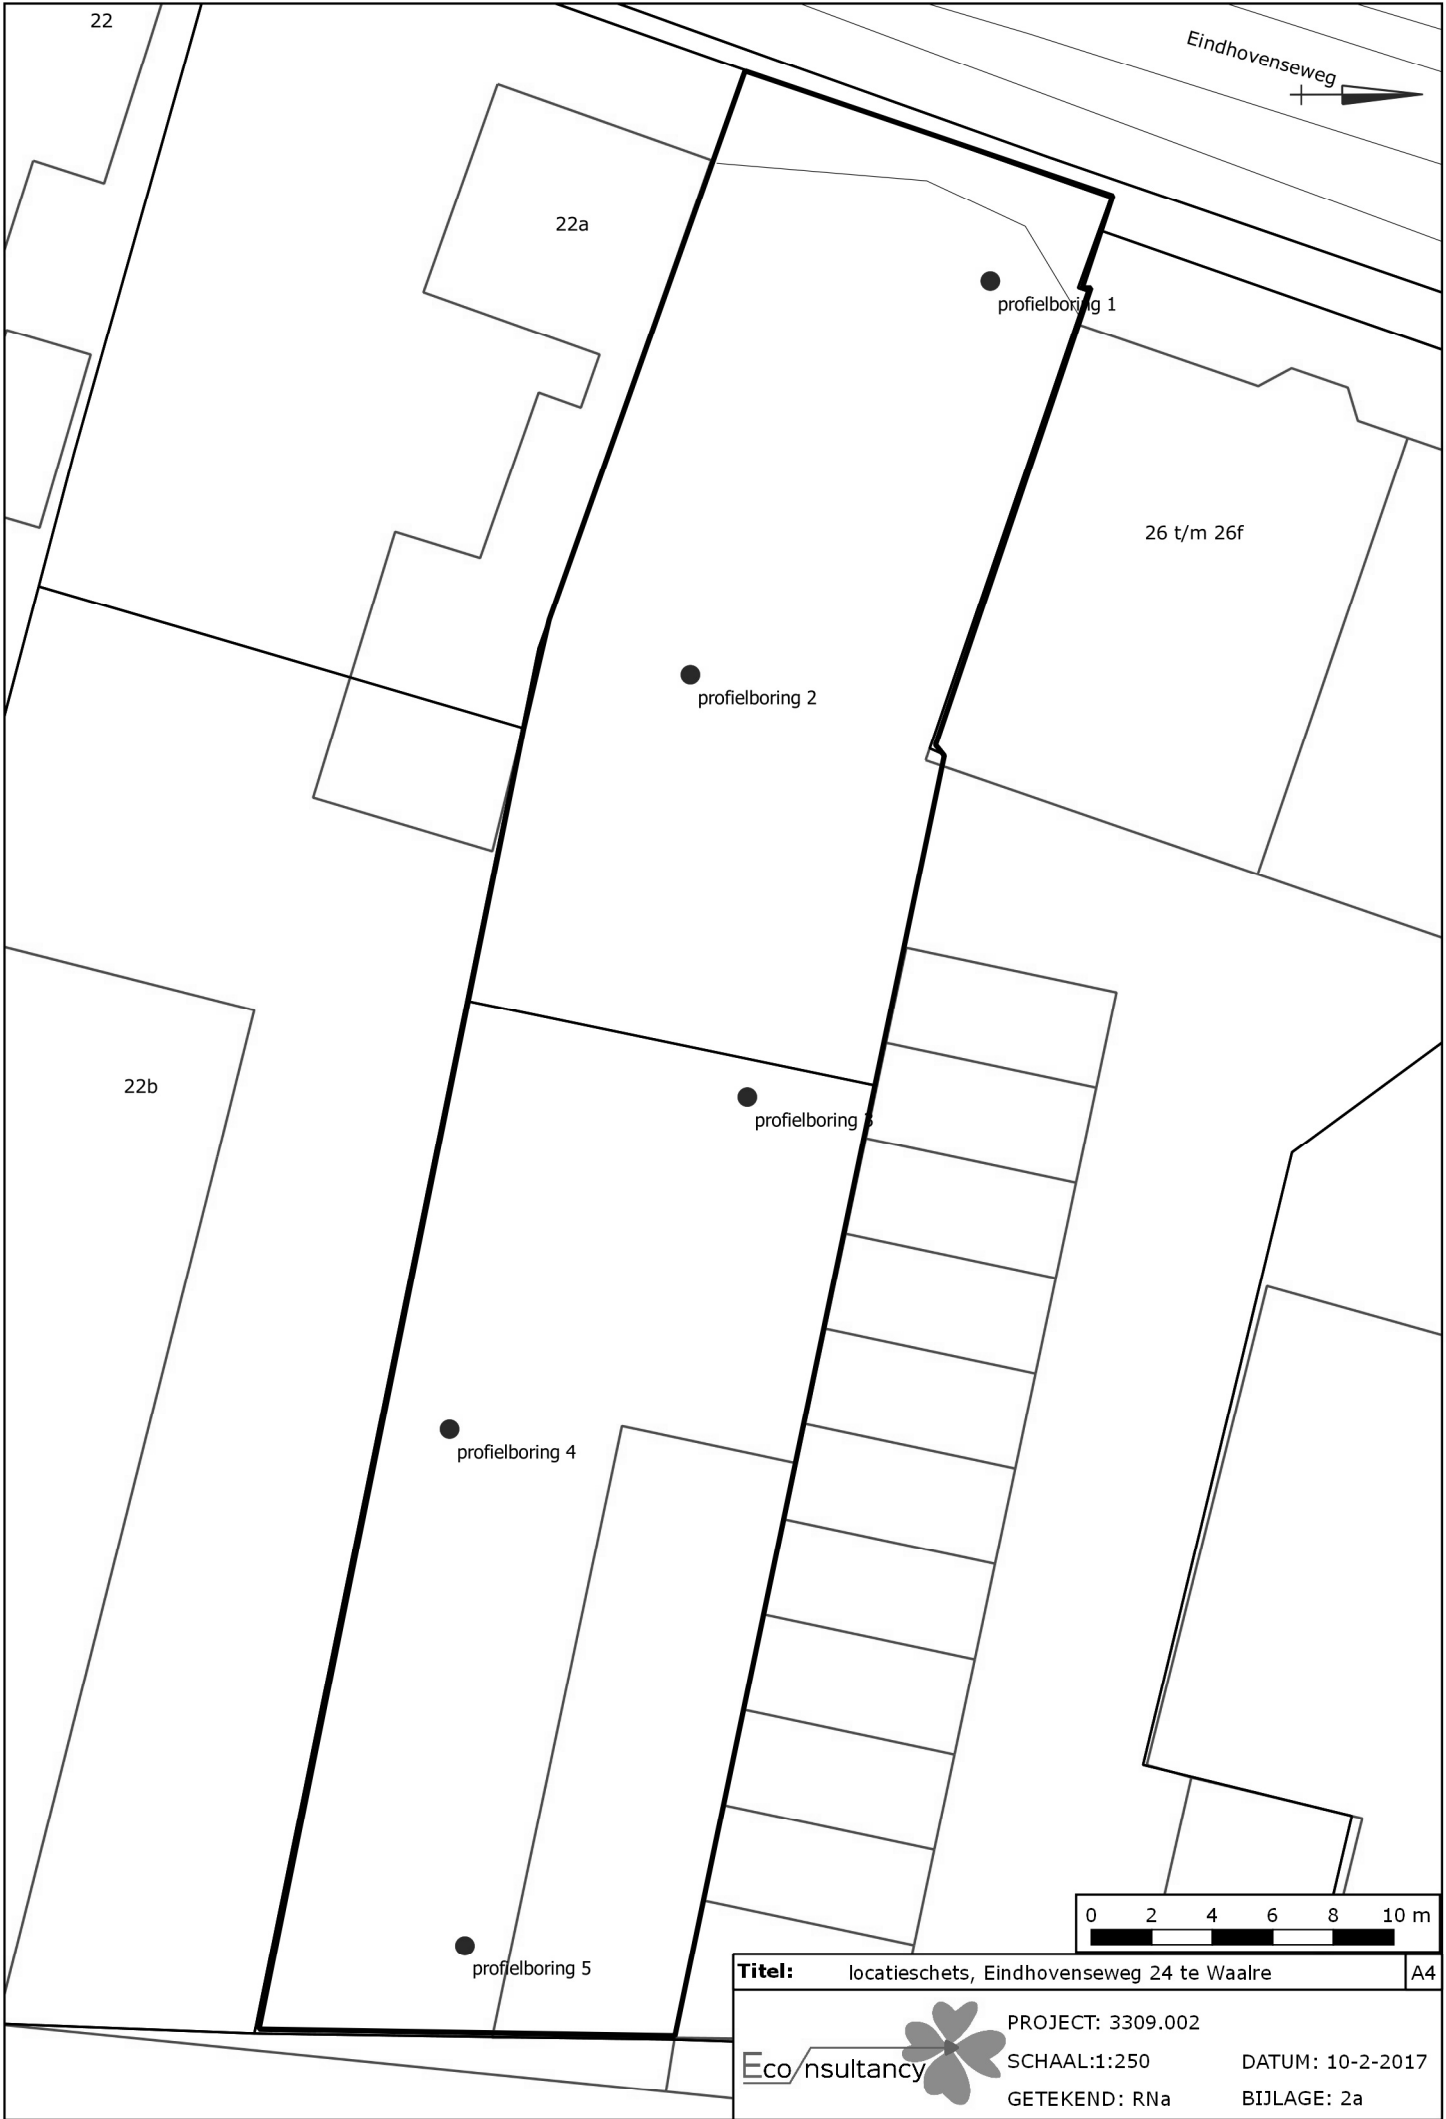
<b>Titel:</b>	locatieschets, Eindhovenseweg 24 te Waalre	A4
Eco/nsultancy  	PROJECT: 3309.002	DATUM: 10-2-2017
	SCHAAL: 1:250	BIJLAGE: 2a
	GETEKEND: RNa

profielboring 1

profielboring 2

profielboring 3

profielboring 4

profielboring 5

De onderzoekslocatie is grotendeels braakliggend en is deels bebouwd met (leegstaande) garageboxen. In bijlage 2a is de huidige situatie op een locatieschets weergegeven. Bijlage 2b bevat enkele foto's van de onderzoekslocatie.

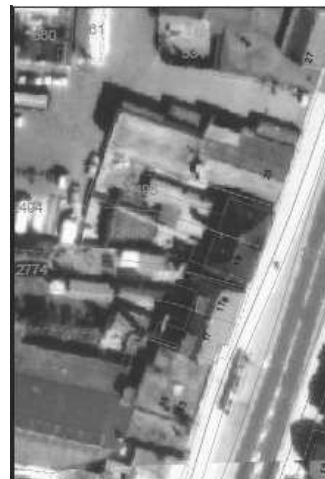
Eindhovenweg 24: Luchtfoto 1980

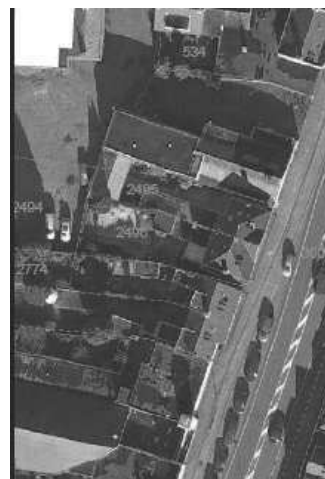
Eindhovenweg 24: Luchtfoto 2008
