# Meerjarenonderhoudsplan

20231206 • Complex Berenschot

Tiendweg 9

Leerdam

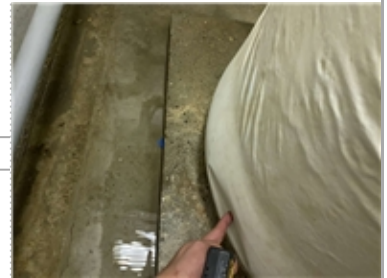
K3EC01 Lekkage

| Ernst | Intensiteit | Omvang | Conditie | Risico/prioriteit |
|---|---|---|---|---|
| Ernstig | 3 | 5 | 6 | Gebruik en bedrijfsproces - ernstig effect<br>Toename klachtenonderhoud - ernstig effect<br>Score: 3 |

Bovenin de boiler is er sprake van lekkage met aanzienlijke waterophoping achter het kunststof omhulsel. Daarnaast is de levensduur van de boiler verstreken. Advies: De boiler te vervangen om waterverlies en energieverstopping te voorkomen.

| Vervangen | | 1,00 st | € 3.363 |

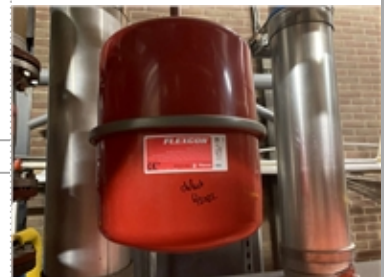
K6EW01 Defect

| Ernst | Intensiteit | Omvang | Conditie | Risico/prioriteit |
|---|---|---|---|---|
| Ernstig | 3 | 5 | 6 | Gebruik en bedrijfsproces - ernstig effect<br>Toename klachtenonderhoud - ernstig effect<br>Score: 3 |

Het expansievat is defect. Advies: Vervangen van het expansievat.

| Vervangen | | 1,00 st | € 274 |

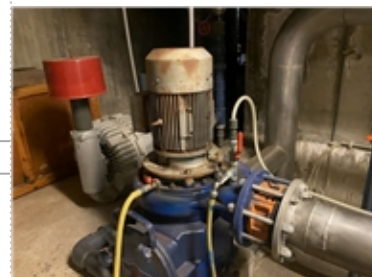
| Ernst | Intensiteit | Omvang | Conditie | Risico/prioriteit |
|---|---|---|---|---|
| Ernstig | 2 | 5 | 5 | Gebruik en bedrijfsproces - matig effect<br>Technische vervolgschade - matig effect<br>Score: 4 |

Het lager is hoorbaar en er corrosievorming aanwezig aan de buitenzijde. Advies: Gezien de gebreken en verouderde installatie adviseren we om de pomp te vervangen.

| Vervangen | | 1,00 st | € 3.920 |

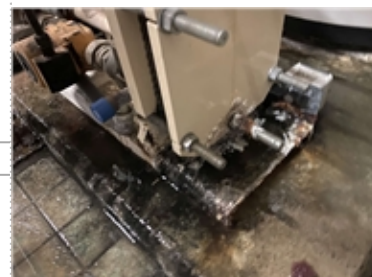
K13EM02 Corrosie

| Ernst | Intensiteit | Omvang | Conditie | Risico/prioriteit |
|---|---|---|---|---|
| Ernstig | 3 | 4 | 5 | Gebruik en bedrijfsproces - ernstig effect<br>Toename klachtenonderhoud - matig effect<br>Score: 3 |

De warmtewisselaar vertoont lekkage en corrosievorming. Advies: De warmtewisselaar vervangen.

| Vervangen | | 1,00 st | € 2.556 |

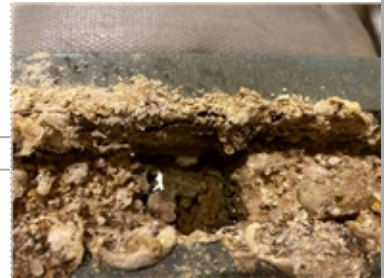
K13EM02 Corrosie

| Ernst | Intensiteit | Omvang | Conditie | Risico/prioriteit |
|---|---|---|---|---|
| Ernstig | 3 | 4 | 5 | Gebruik en bedrijfsproces - ernstig effect<br>Technische vervolgschade - ernstig effect<br>Score: 3 |

De warmtewisselaar vertoont lekkage en corrosievorming. Advies: De warmtewisselaar vervangen.

| Vervangen | | 1,00 st | € 2.556 |

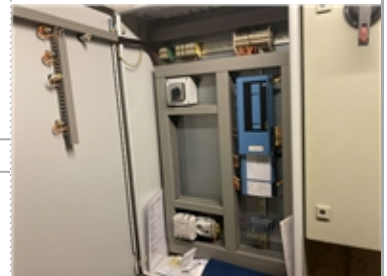
| Ernst | Intensiteit | Omvang | Conditie | Risico/prioriteit |
|---|---|---|---|---|
| Serieus | 3 | 5 | 5 | Veiligheid / Gezondheid - gering effect<br>Gebruik en bedrijfsproces - matig effect<br>Toename klachtenonderhoud - matig effect<br>Score: 3 |

| Vervangen | | 1,00 st | € 10.679 |

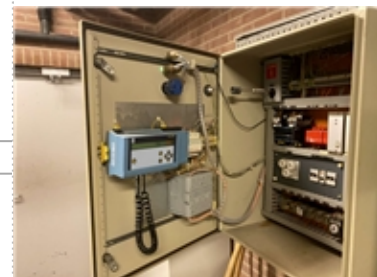
| Ernst | Intensiteit | Omvang | Conditie | Risico/prioriteit |
|---|---|---|---|---|
| Serius | 3 | 5 | 5 | Gebruik en bedrijfsproces - matig effect<br>Toename klachtenonderhoud - gering effect<br>Score: 4 |

| Activiteit: | 2024 | Hvh | Totaal |
|---|---|---|---|
| Vervangen | | 1,00 st | € 12.669 |

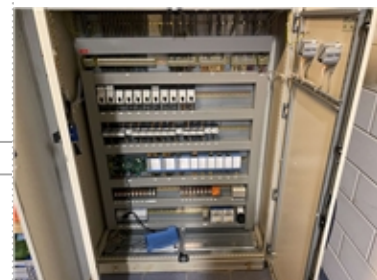
| Ernst | Intensiteit | Omvang | Conditie | Risico/prioriteit |
|---|---|---|---|---|
| Serius | 3 | 5 | 5 | Gebruik en bedrijfsproces - matig effect<br>Toename klachtenonderhoud - gering effect<br>Score: 4 |

| Activiteit: | 2024 | Hvh | Totaal |
|---|---|---|---|
| Vervangen | | 1,00 st | € 43.845 |

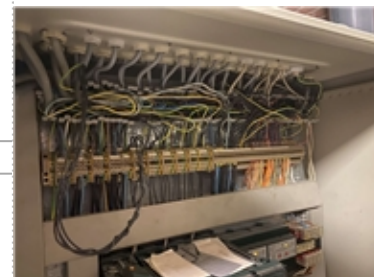
| Ernst | Intensiteit | Omvang | Conditie | Risico/prioriteit |
|---|---|---|---|---|
| Serius | 3 | 5 | 5 | Veiligheid / Gezondheid - matig effect<br>Gebruik en bedrijfsproces - ernstig effect<br>Toename klachtenonderhoud - ernstig effect<br>Score: 2 |

De regelkast is uitgerust met een Priva HX-lijn. Tot eind december 2026 biedt PRIVA alleen service voor deze lijn en de TC6-software. Aanpassingen en vervanging van onderdelen zijn na deze periode niet meer mogelijk. Verder zijn de kabels warrig boven en komen niet meer overeen met de tekeningen. Gezien de gebreken hierboven adviseren we om de regelkast te vervangen.

| Vervangen | | 1,00 st | € 43.845 |

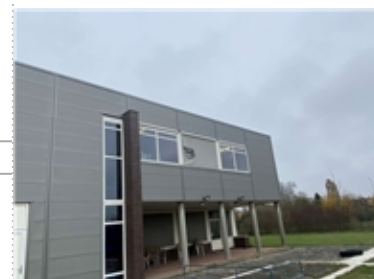
| Ernst | Intensiteit | Omvang | Conditie | Risico/prioriteit |
|---|---|---|---|---|
| Serius | 2 | 5 | 4 | Gebruik en bedrijfsproces - ernstig effect<br>Toename klachtenonderhoud - ernstig effect<br>Score: 3 |

De zonwering doeken zijn verweerd en incidenteel gescheurd verder zijn de zonwering gedateerd. Advies: Intergaal vervangen van de zonweringen.

| Vervangen zonweringsdoek | | 14,00 st | € 17.472 |

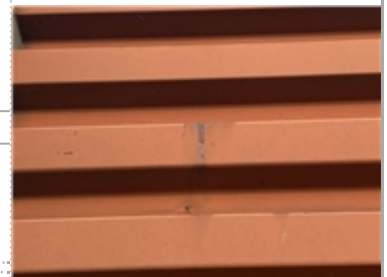
B8SM04 Erosie, verwerking, verzanding

| Ernst | Intensiteit | Omvang | Conditie | Risico/prioriteit |
|---|---|---|---|---|
| Serieus | 2 | 5 | 4 | Technische vervolgschade - matig effect<br>Beleving, esthetica - ernstig effect<br>Score: 4 |

| Signalering: De buitenwandafwerking staal vertoont corrosievorming en verwerking van de toplaag. Advies: Op termijn buitenwandafwerking vervangen. | |

| Vervangen | |

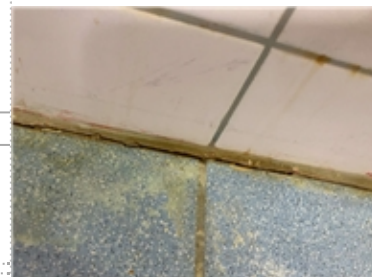
| Ernst | Intensiteit | Omvang | Conditie | Risico/prioriteit |
|---|---|---|---|---|
| Ernstig | 3 | 3 | 4 | Veiligheid / Gezondheid - gering effect<br>Technische vervolgschade - ernstig effect<br>Score: 3 |

| Vervangen | | 153,00 m1 | € 3.094 |

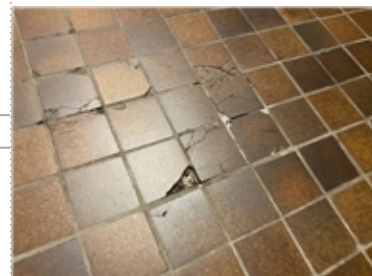
| Ernst | Intensiteit | Omvang | Conditie | Risico/prioriteit |
|---|---|---|---|---|
| Serieus | 3 | 4 | 4 | Veiligheid / Gezondheid - gering effect<br>Toename klachtenonderhoud - gering effect<br>Beleving, esthetica - matig effect<br>Score: 3 |

| Vervangen | | 278,00 m2 | € 40.385 |

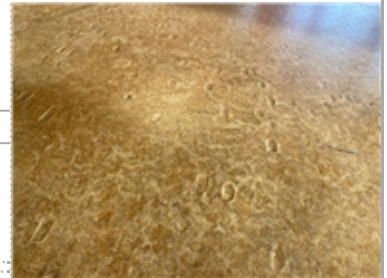
| Ernst | Intensiteit | Omvang | Conditie | Risico/prioriteit |
|---|---|---|---|---|
| Serius | 2 | 5 | 4 | Gebruik en bedrijfsproces - gering effect<br>Toename klachtenonderhoud - ernstig effect<br>Score: 3 |

De vloerafwerking vertoont mechanische beschadiging en slijtage door onjuist meubilair.  
Advies: De vloerafwerking vervangen.

| Vervangen | | 184,00 m2 | € 10.039 |

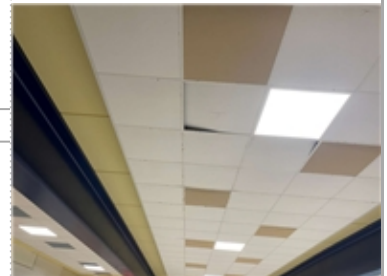
B10EM02 Corrosie

| Ernst | Intensiteit | Omvang | Conditie | Risico/prioriteit |
|---|---|---|---|---|
| Ernstig | 2 | 3 | 3 | Veiligheid / Gezondheid - matig effect<br>Constructieve veiligheid - matig effect<br>Technische vervolgschade - matig effect<br>Score: 2 |

Bij de doelgroepenbad is er een systeemplafond aanwezig deze vertoont corrosie aan de rails en vochtchades aan de plafondplaten. Ook hier worden voorzorgsmaatregelen genomen om de ophanging punten te behandelen met een spray. Advies: De ophanging te controleren volgens de NPR 9200:2015 richtlijnen. De kosten worden elders opgenomen bij het element plafondafwerking staal.

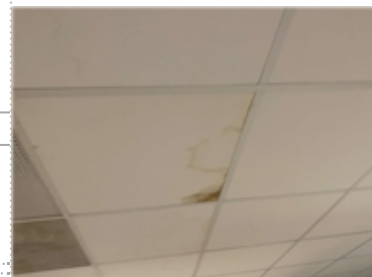
B10GA02 Oude vochtplekken

| Ernst | Intensiteit | Omvang | Conditie | Risico/prioriteit |
|---|---|---|---|---|
| Gering | 2 | 4 | 2 | Toename klachtenonderhoud - gering effect<br>Beleving, esthetica - ernstig effect<br>Score: 4 |

Bij de kleedruimte van de wedstrijdbad zijn veel oude vochtplekken aanwezig. Advies: Vervangen van de plafondplaten.

Herstellen

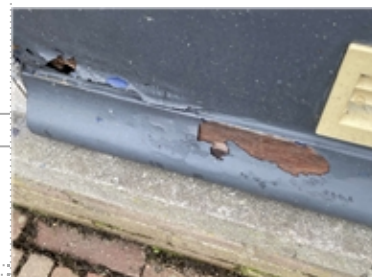
| Ernst | Intensiteit | Omvang | Conditie | Risico/prioriteit |
|---|---|---|---|---|
| Serieus | 2 | 5 | 4 | Technische vervolgschade - ernstig effect<br>Beleving, esthetica - ernstig effect<br>Score: 3 |

| Vervolgsysteem, hergebruik, revisie | | 119,00 m2 | € 8.090 |

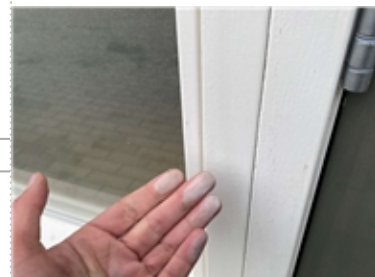
| Ernst | Intensiteit | Omvang | Conditie | Risico/prioriteit |
|---|---|---|---|---|
| Serius | 2 | 5 | 4 | Technische vervolgschade - ernstig effect<br>Beleving, esthetica - ernstig effect<br>Score: 3 |

| Vervolgsysteem, hergebruik, revisie | | 186,00 m1 | € 2.805 |

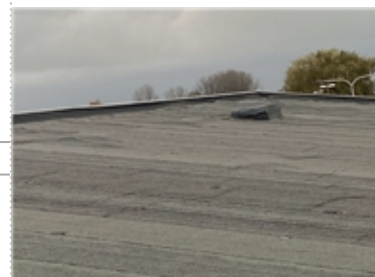
| Ernst | Intensiteit | Omvang | Conditie | Risico/prioriteit |
|---|---|---|---|---|
| Serius | 3 | 4 | 4 | Gebruik en bedrijfsproces - matig effect<br>Technische vervolgschade - ernstig effect<br>Score: 3 |

De dakafwerking vertoont plooiïvorming, craquële en scheuren op de naden. Advies: Vervangen van de dakafwerking.

| Vervangen | | 655,00 m2 | € 92.244 |

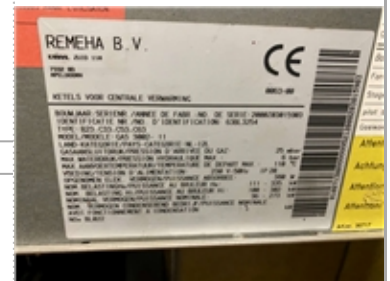
| Ernst | Intensiteit | Omvang | Conditie | Risico/prioriteit |
|---|---|---|---|---|
| Gering | 3 | 5 | 4 | Veiligheid / Gezondheid - gering effect<br>Gebruik en bedrijfsproces - ernstig effect<br>Toename klachtenonderhoud - ernstig effect<br>Score: 3 |

| Vervangen | | 1,00 st | € 30.314 |

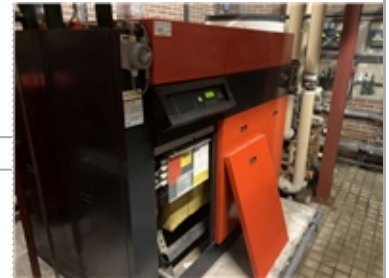
| Ernst | Intensiteit | Omvang | Conditie | Risico/prioriteit |
|---|---|---|---|---|
| Gering | 3 | 5 | 4 | Veiligheid / Gezondheid - gering effect<br>Gebruik en bedrijfsproces - matig effect<br>Toename klachtenonderhoud - matig effect<br>Score: 3 |

| Vervangen | | 1,00 st | € 30.314 |

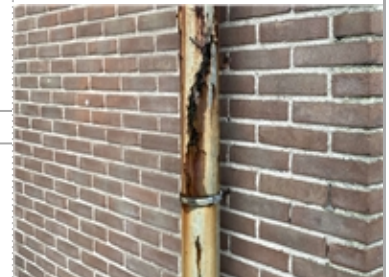
| Ernst | Intensiteit | Omvang | Conditie | Risico/prioriteit |
|---|---|---|---|---|
| Ernstig | 3 | 3 | 4 | Gebruik en bedrijfsproces - gering effect<br>Technische vervolgschade - ernstig effect<br>Beleving, esthetica - ernstig effect<br>Score: 3 |

De hemelwaterafvoeren vertonen corrosievorming en scheuren. Advies: De hemelwaterafvoeren vervangen.

| Vervangen | | 4,00 m1 | € 601 |

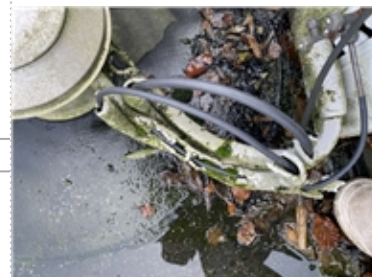
| Ernst | Intensiteit | Omvang | Conditie | Risico/prioriteit |
|---|---|---|---|---|
| Gering | 3 | 5 | 4 | Gebruik en bedrijfsproces - gering effect<br>Technische vervolgschade - gering effect<br>Score: 5 |

| Activiteit: | 2024 | Hvh | Totaal |
|---|---|---|---|
| Vervangen | | 2,00 st | € 6.895 |

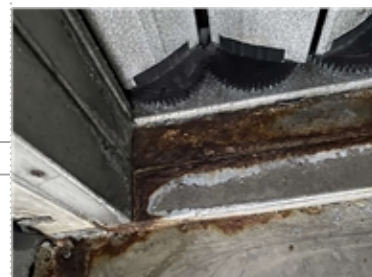
K14EM01 Corrosie

| Ernst | Intensiteit | Omvang | Conditie | Risico/prioriteit |
|---|---|---|---|---|
| Ernstig | 2 | 4 | 4 | Veiligheid / Gezondheid - gering effect<br>Gebruik en bedrijfsproces - matig effect<br>Score: 3 |

In de luchtbehandelingskasten op dak 002 is corrosievorming aanwezig en bovendien is er sprake van hevige vervuiling. Gezien het gebrekenbeeld van de kasten adviseren we om deze te vervangen.

| Activiteit: | 2024 | Hvh | Totaal |
|---|---|---|---|
| Vervangen | | 1,00 st | € 47.672 |

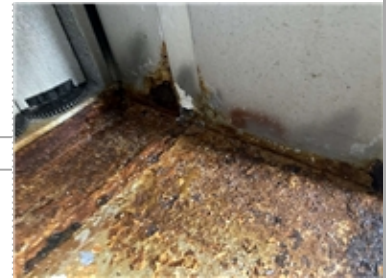
K14EM01 Corrosie

| Ernst | Intensiteit | Omvang | Conditie | Risico/prioriteit |
|---|---|---|---|---|
| Ernstig | 2 | 4 | 4 | Veiligheid / Gezondheid - ernstig effect<br>Gebruik en bedrijfsproces - ernstig effect<br>Toename klachtenonderhoud - gering effect<br>Score: 1 |

In de luchtbehandelingskast is corrosievorming aanwezig, wat resulteert in gaten. Bovendien is het lager hoorbaar wanneer het actief is. Naast de luchtbehandelingskast vertonen ook de kanalen verschillende gebreken, zoals scheuren en openstaande aansluitingen waardoor water kan binnendringen en corrosie en schade aan de isolatie kan veroorzaken. Gezien de staat van de luchtbehandelingskast en de kanalen adviseren we om deze te vervangen.

| Vervangen | | 1,00 st | € 64.515 |

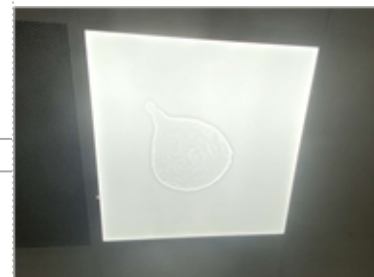
| Ernst | Intensiteit | Omvang | Conditie | Risico/prioriteit |
|---|---|---|---|---|
| Serius | 3 | 3 | 3 | Veiligheid / Gezondheid - gering effect<br>Technische vervolgschade - ernstig effect<br>Beleving, esthetica - matig effect<br>Score: 3 |

Signalering: Op de luchtkanalen is condensvorming aanwezig, wat resulteert in vochtige plekken op de plafondplaten. Advies: Het onderzoeken van het aanbrengen van een anti-condens coating of isolatie om de vorming van condens te verminderen.

Activiteit: 2024 Hvh  
Signalering 1,00 pst

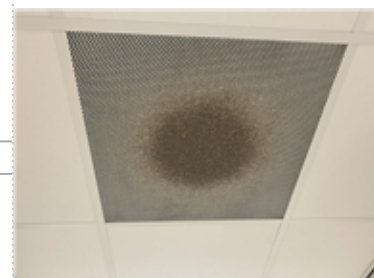
| Ernst | Intensiteit | Omvang | Conditie | Risico/prioriteit |
|---|---|---|---|---|
| Gering | 2 | 2 | 1 | Veiligheid / Gezondheid - matig effect<br>Gebruik en bedrijfsproces - matig effect<br>Score: 2 |

Bij de luchtroosters is stofvorming aanwezig. Advies: Reinig de luchtkanalen inwendig en de roosters.

Activiteit: 2024 Hvh Totaal  
Technisch reinigen, doorspuiten, schoonmaken 1,00 pst € 15.341

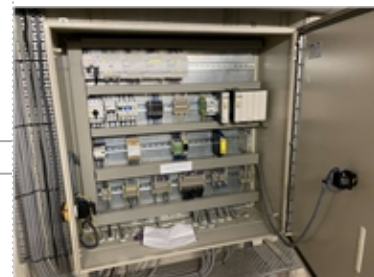
| Ernst | Intensiteit | Omvang | Conditie | Risico/prioriteit |
|---|---|---|---|---|
| Gering | 3 | 5 | 4 | Veiligheid / Gezondheid - gering effect<br>Gebruik en bedrijfsproces - gering effect<br>Beleving, esthetica - gering effect<br>Score: 3 |

| Vervangen | 1,00 st | | € 16.489 |

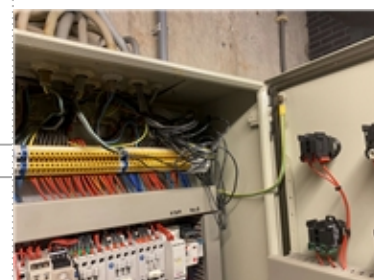
| Ernst | Intensiteit | Omvang | Conditie | Risico/prioriteit |
|---|---|---|---|---|
| Serius | 3 | 4 | 4 | Veiligheid / Gezondheid - gering effect<br>Gebruik en bedrijfsproces - matig effect<br>Score: 3 |

De levensduur van de regelkast is overschreden. Daarnaast zijn de kabels niet goed verwerkt en ontbreken er tekeningen van de kast. Advies: Gezien het gebrekenbeeld adviseren we de kast te vervangen.

| Vervangen | 1,00 st | | € 27.479 |

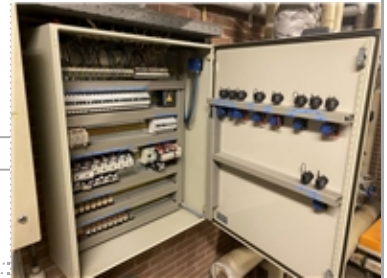
| Ernst | Intensiteit | Omvang | Conditie | Risico/prioriteit |
|---|---|---|---|---|
| Gering | 3 | 5 | 4 | Gebruik en bedrijfsproces - matig effect<br>Score: 4 |

| Vervangen | | 1,00 st | € 32.908 |

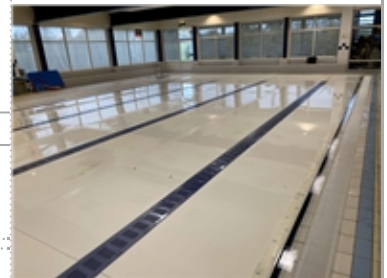
| Ernst | Intensiteit | Omvang | Conditie | Risico/prioriteit |
|---|---|---|---|---|
| Gering | 3 | 5 | 4 | Gebruik en bedrijfsproces - matig effect<br>Score: 4 |

De levensduur van de zwembadinstallatie is verstreken. We hebben geen visuele gebreken waargenomen. Het is raadzaam om te kijken naar de klachten en het storingspatroon van de afgelopen jaren om te beoordelen of de zwembadvloer vervangen moet worden. Advies: Controleer het klachten- en storingspatroon. Voor nu worden er vervangingskosten opgenomen, gezien de levensduur van de installatie al verstreken is.

| Vervangen | | 1,00 pst | € 167.500 |

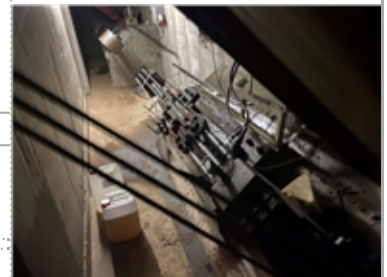
| Ernst | Intensiteit | Omvang | Conditie | Risico/prioriteit |
|---|---|---|---|---|
| Gering | 3 | 5 | 4 | Gebruik en bedrijfsproces - matig effect<br>Score: 4 |

Bij de aansturing van de zwembadvloer is er lekkage van olie aanwezig. Daarnaast is de technische levensduur van de zwembadvloer verstruken. Advies: De beweegbare vloerinstallatie vervangen

| Vervangen | | 1,00 pst | € 228.584 |

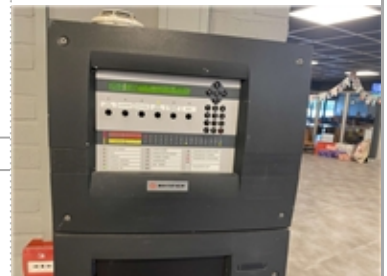
| Ernst | Intensiteit | Omvang | Conditie | Risico/prioriteit |
|---|---|---|---|---|
| Gering | 3 | 5 | 4 | Veiligheid / Gezondheid - ernstig effect<br>Gebruik en bedrijfsproces - ernstig effect<br>Toename klachtenonderhoud - matig effect<br>Score: 1 |

| Vervangen | | 1,00 st | € 92.430 |

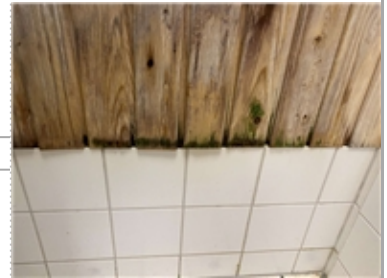
| Houtrot | | | | |
|---|---|---|---|---|
| Ernstig | 3 | 3 | 4 | Gebruik en bedrijfsproces - gering effect<br>Toename klachtenonderhoud - ernstig effect<br>Score: 3 |

| Activiteit: | 2024 | Hvh | Totaal |
|---|---|---|---|
| Herstellen | | 2,00 st | € 29.637 |

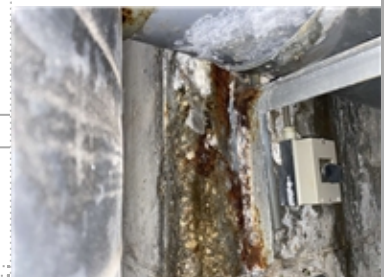
B3EW01 doorslaand Vocht

| Ernst | Intensiteit | Omvang | Conditie | Risico/prioriteit |
|---|---|---|---|---|
| Ernstig | 3 | 2 | 3 | Constructieve veiligheid - gering effect<br>Technische vervolgschade - matig effect<br>Score: 3 |

Bij de wanden en vloeren is er sprake van doorslaand water, waardoor stalactieten en sporen van corrosie aanwezig zijn. Advies: Uitvoeren van een specialistisch vervolgonderzoek.

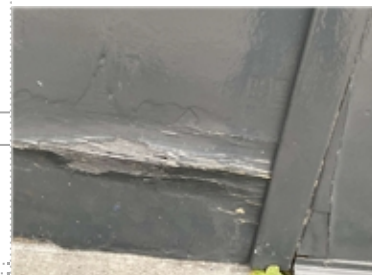
| Ernst | Intensiteit | Omvang | Conditie | Risico/prioriteit |
|---|---|---|---|---|
| Ernstig | 3 | 2 | 3 | Veiligheid / Gezondheid - gering effect<br>Gebruik en bedrijfsproces - matig effect<br>Score: 3 |

| Vervangen | | 2,00 st | € 3.181 |

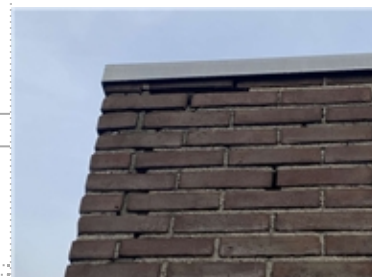
| Ernst | Intensiteit | Omvang | Conditie | Risico/prioriteit |
|---|---|---|---|---|
| Serieus | 2 | 4 | 3 | Technische vervolgschade - matig effect<br>Beleving, esthetica - matig effect<br>Score: 4 |

| Vervangen | | 332,00 m2 | € 17.974 |

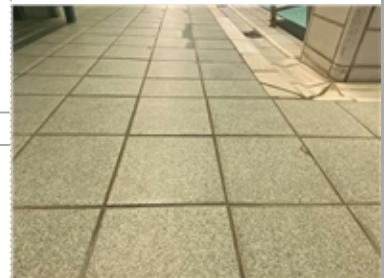
| Ernst | Intensiteit | Omvang | Conditie | Risico/prioriteit |
|---|---|---|---|---|
| Serieus | 2 | 4 | 3 | Veiligheid / Gezondheid - ernstig effect<br>Gebruik en bedrijfsproces - matig effect<br>Toename klachtenonderhoud - matig effect<br>Score: 1 |

| Vervolg onderzoek | | 1,00 pst | € 1.000 |

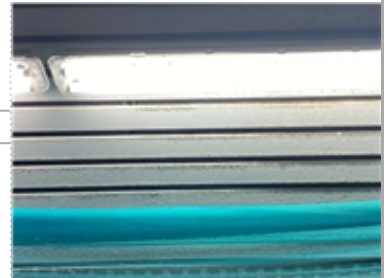
| Ernst | Intensiteit | Omvang | Conditie | Risico/prioriteit |
|---|---|---|---|---|
| Serius | 2 | 4 | 3 | Veiligheid / Gezondheid - gering effect<br>Constructieve veiligheid - gering effect<br>Technische vervolgschade - matig effect<br>Score: 3 |

| Herstellen | | 1,00 pst | € 4.500 |

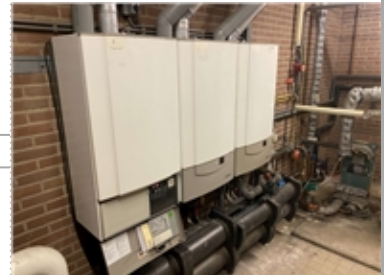
| Ernst | Intensiteit | Omvang | Conditie | Risico/prioriteit |
|---|---|---|---|---|
| Gering | 2 | 5 | 3 | Gebruik en bedrijfsproces - matig effect<br>Toename klachtenonderhoud - gering effect<br>Score: 4 |

De levensduur van de ketels zit tussen de 75%- 87,5%. Verder hebben we geen gebreken waargenomen zoals overmatig geluidproductie of trillingen er is intern lichte corrosievorming aanwezig. Advies: De ketels vervangen, aangezien het gebouw nog niet geschikt is voor een warmtepomp eerst moetend e buitenschil goed geïsoleerd zijn.

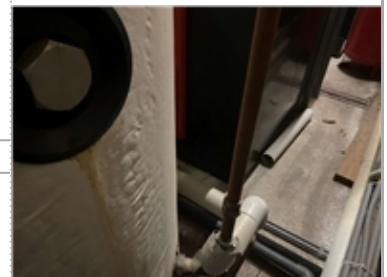
| K3EM01 | Corrosie | | | |

| K3EM01 | Corrosie | | | |
|---|---|---|---|---|
| Ernstig | 3 | 2 | 3 | Gebruik en bedrijfsproces - ernstig effect<br>Toename klachtenonderhoud - ernstig effect<br>Score: 3 |

De boiler vertoont verpulvering van de isolatie rondom, wat kan duiden op een lekkage. Bovendien zijn er corrosieplekken aanwezig op het kunststof omhulsel. Advies: De boiler te vervangen.

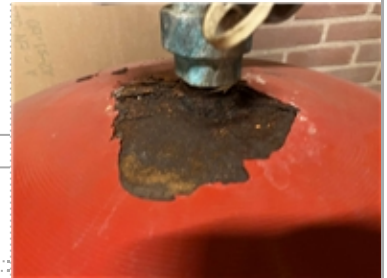
| K6GV02 | Corrosie | | | |

| K6GV02 | Corrosie | | | |
|---|---|---|---|---|
| Ernstig | 3 | 2 | 3 | Technische vervolgschade - ernstig effect<br>Score: 3 |

| Het expansievast vertoont corrosie- en scheurvorming. Advies: Het expansievast vervangen. | | | |

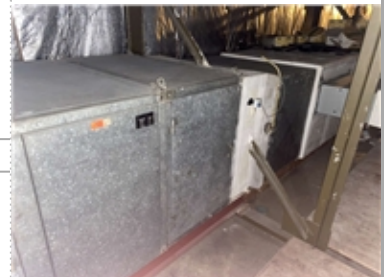
Sporthal  
K14SW01 Luchtzijdige lekkage van aansluiting en/of kast

| Ernst | Intensiteit | Omvang | Conditie | Risico/prioriteit |
|---|---|---|---|---|
| Serieus | 3 | 3 | 3 | Veiligheid / Gezondheid - matig effect<br>Gebruik en bedrijfsproces - gering effect<br>Score: 2 |

De luchtbehandelingskast verkeert nog in redelijke staat, maar er is een hevige lucht lekkage aanwezig bij een van de deuren. Advies: Het uitvoeren van een revisie van de luchtbehandelingskast, aangezien vervanging op dit moment nog niet noodzakelijk lijkt gezien de huidige gebreken.

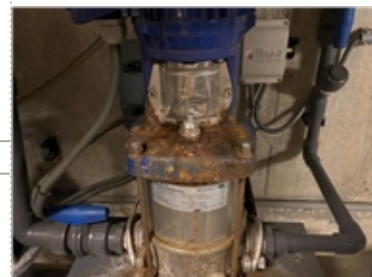
K7EM01 Corrosie

| Ernst | Intensiteit | Omvang | Conditie | Risico/prioriteit |
|---|---|---|---|---|
| Ernstig | 3 | 2 | 3 | Gebruik en bedrijfsproces - ernstig effect<br>Technische vervolgschade - ernstig effect<br>Score: 3 |

De pomp vertoont uitwendige corrosievorming. Verder zijn we geen gebreken waargenomen, zoals hoorbare lagers of overmatige trillingen. Advies: Herstellen van de pomp.

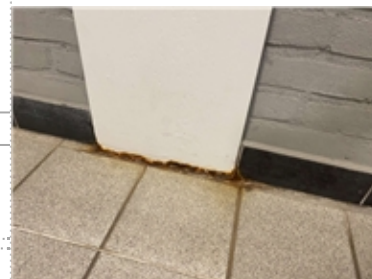
B3EW01 Corrosie

| Ernst | Intensiteit | Omvang | Conditie | Risico/prioriteit |
|---|---|---|---|---|
| Ernstig | 3 | 1 | 2 | Technische vervolgschade - matig effect<br>Score: 4 |

Bij de stalen kolommen is er corrosievorming aanwezig bij de kleedruimte bij het wedstrijdbad. Advies: De kolommen herstellen.

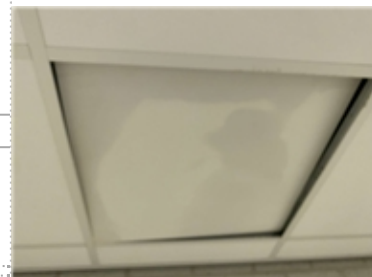
B10EM07 Vochtschade

| Ernst | Intensiteit | Omvang | Conditie | Risico/prioriteit |
|---|---|---|---|---|
| Ernstig | 3 | 1 | 2 | Technische vervolgschade - gering effect<br>Beleving, esthetica - matig effect<br>Score: 5 |

In de kleedruimte bij de fitness is er een lekkage aanwezig rondom de dakdoorvoer. Tijdens de inspectie was het niet duidelijk waar de lekkage vandaan komt. Advies: Monitor wanneer de lekkage actief is en probeer vast te stellen waar het vandaan komt.

Activiteit: 2024 Hvh  
Vervolgonderzoek 1,00 pst

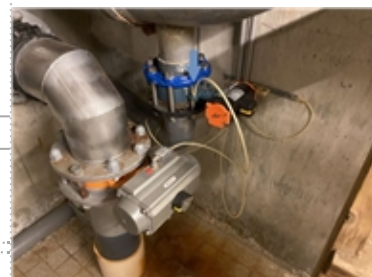
| Ernst | Intensiteit | Omvang | Conditie | Risico/prioriteit |
|---|---|---|---|---|
| Gering | 3 | 3 | 2 | Gebruik en bedrijfsproces - ernstig effect<br>Score: 3 |

Bij de afsluiters zitten enkele luchtleidingen los. Advies: De afsluiters na lopen en herstellen waarnodig.

Activiteit: 2024  
Vervolgsysteem, hergebruik, revisie

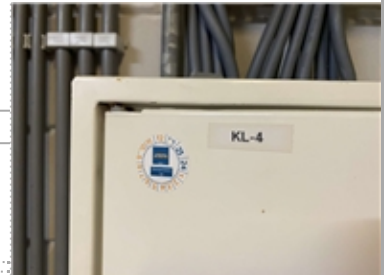
| Ernst | Intensiteit | Omvang | Conditie | Risico/prioriteit |
|---|---|---|---|---|
| Serius | 3 | 2 | 2 | Veiligheid / Gezondheid - gering effect<br>Gebruik en bedrijfsproces - gering effect<br>Score: 3 |

| Opstellen van tekeningen | | 1,00 pst | € 1.200 |

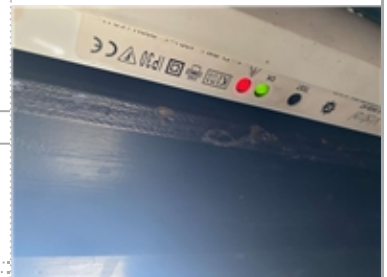
| Ernst | Intensiteit | Omvang | Conditie | Risico/prioriteit |
|---|---|---|---|---|
| Serius | 3 | 2 | 2 | Veiligheid / Gezondheid - gering effect<br>Gebruik en bedrijfsproces - gering effect<br>Score: 3 |

| Vervangen van onderdelen | |

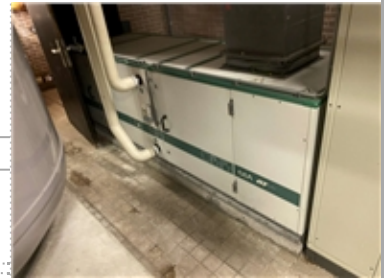
K14SW01 Luchtzijdige lekkage van aansluiting en/of kast

| Ernst | Intensiteit | Omvang | Conditie | Risico/prioriteit |
|---|---|---|---|---|
| Serieus | 3 | 1 | 1 | Gebruik en bedrijfsproces - gering effect<br>Score: 5 |

De luchtbehandelingskast verkeert nog in redelijke staat, maar er zijn lichte luchtlekken aanwezig bij de linker deur. Advies: Het uitvoeren van een revisie van de luchtbehandelingskast, aangezien vervanging op dit moment nog niet noodzakelijk lijkt gezien de huidige gebreken.
