# Vooronderzoek conform NEN 5725

Westerdorpsstraat 97 te Hoevelaken

Gemeente Nijkerk

| Datum: | 1 juli 2022 |

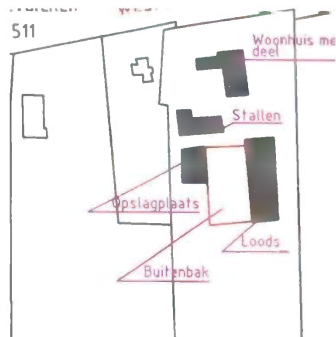
Afbeelding 1: situering onderzoeklocatie

Het onderzoek is uitgevoerd ter plaatse van de (destijds) aanwezige buitenbak, tussen de (thans aanwezige) rijhal en de oostelijke schuur (zie onderstaande afbeelding 1 en 2).

Bij het onderzoek zijn zintuiglijk geen waarnemingen gedaan die duiden op een mogelijke verontreiniging van de bodem.

In de bovengrond is een gehalte minerale olie van 20 mg/kg ds. aangetoond, wat boven de destijds geldende streefwaarde lag. In de ondergrond liggen de aangetoonde gehalten onder de streefwaarde. In het grondwater liggen de aangetoonde concentraties chroom, zink, benzeen en toluen boven de (destijds geldende) streefwaarde.

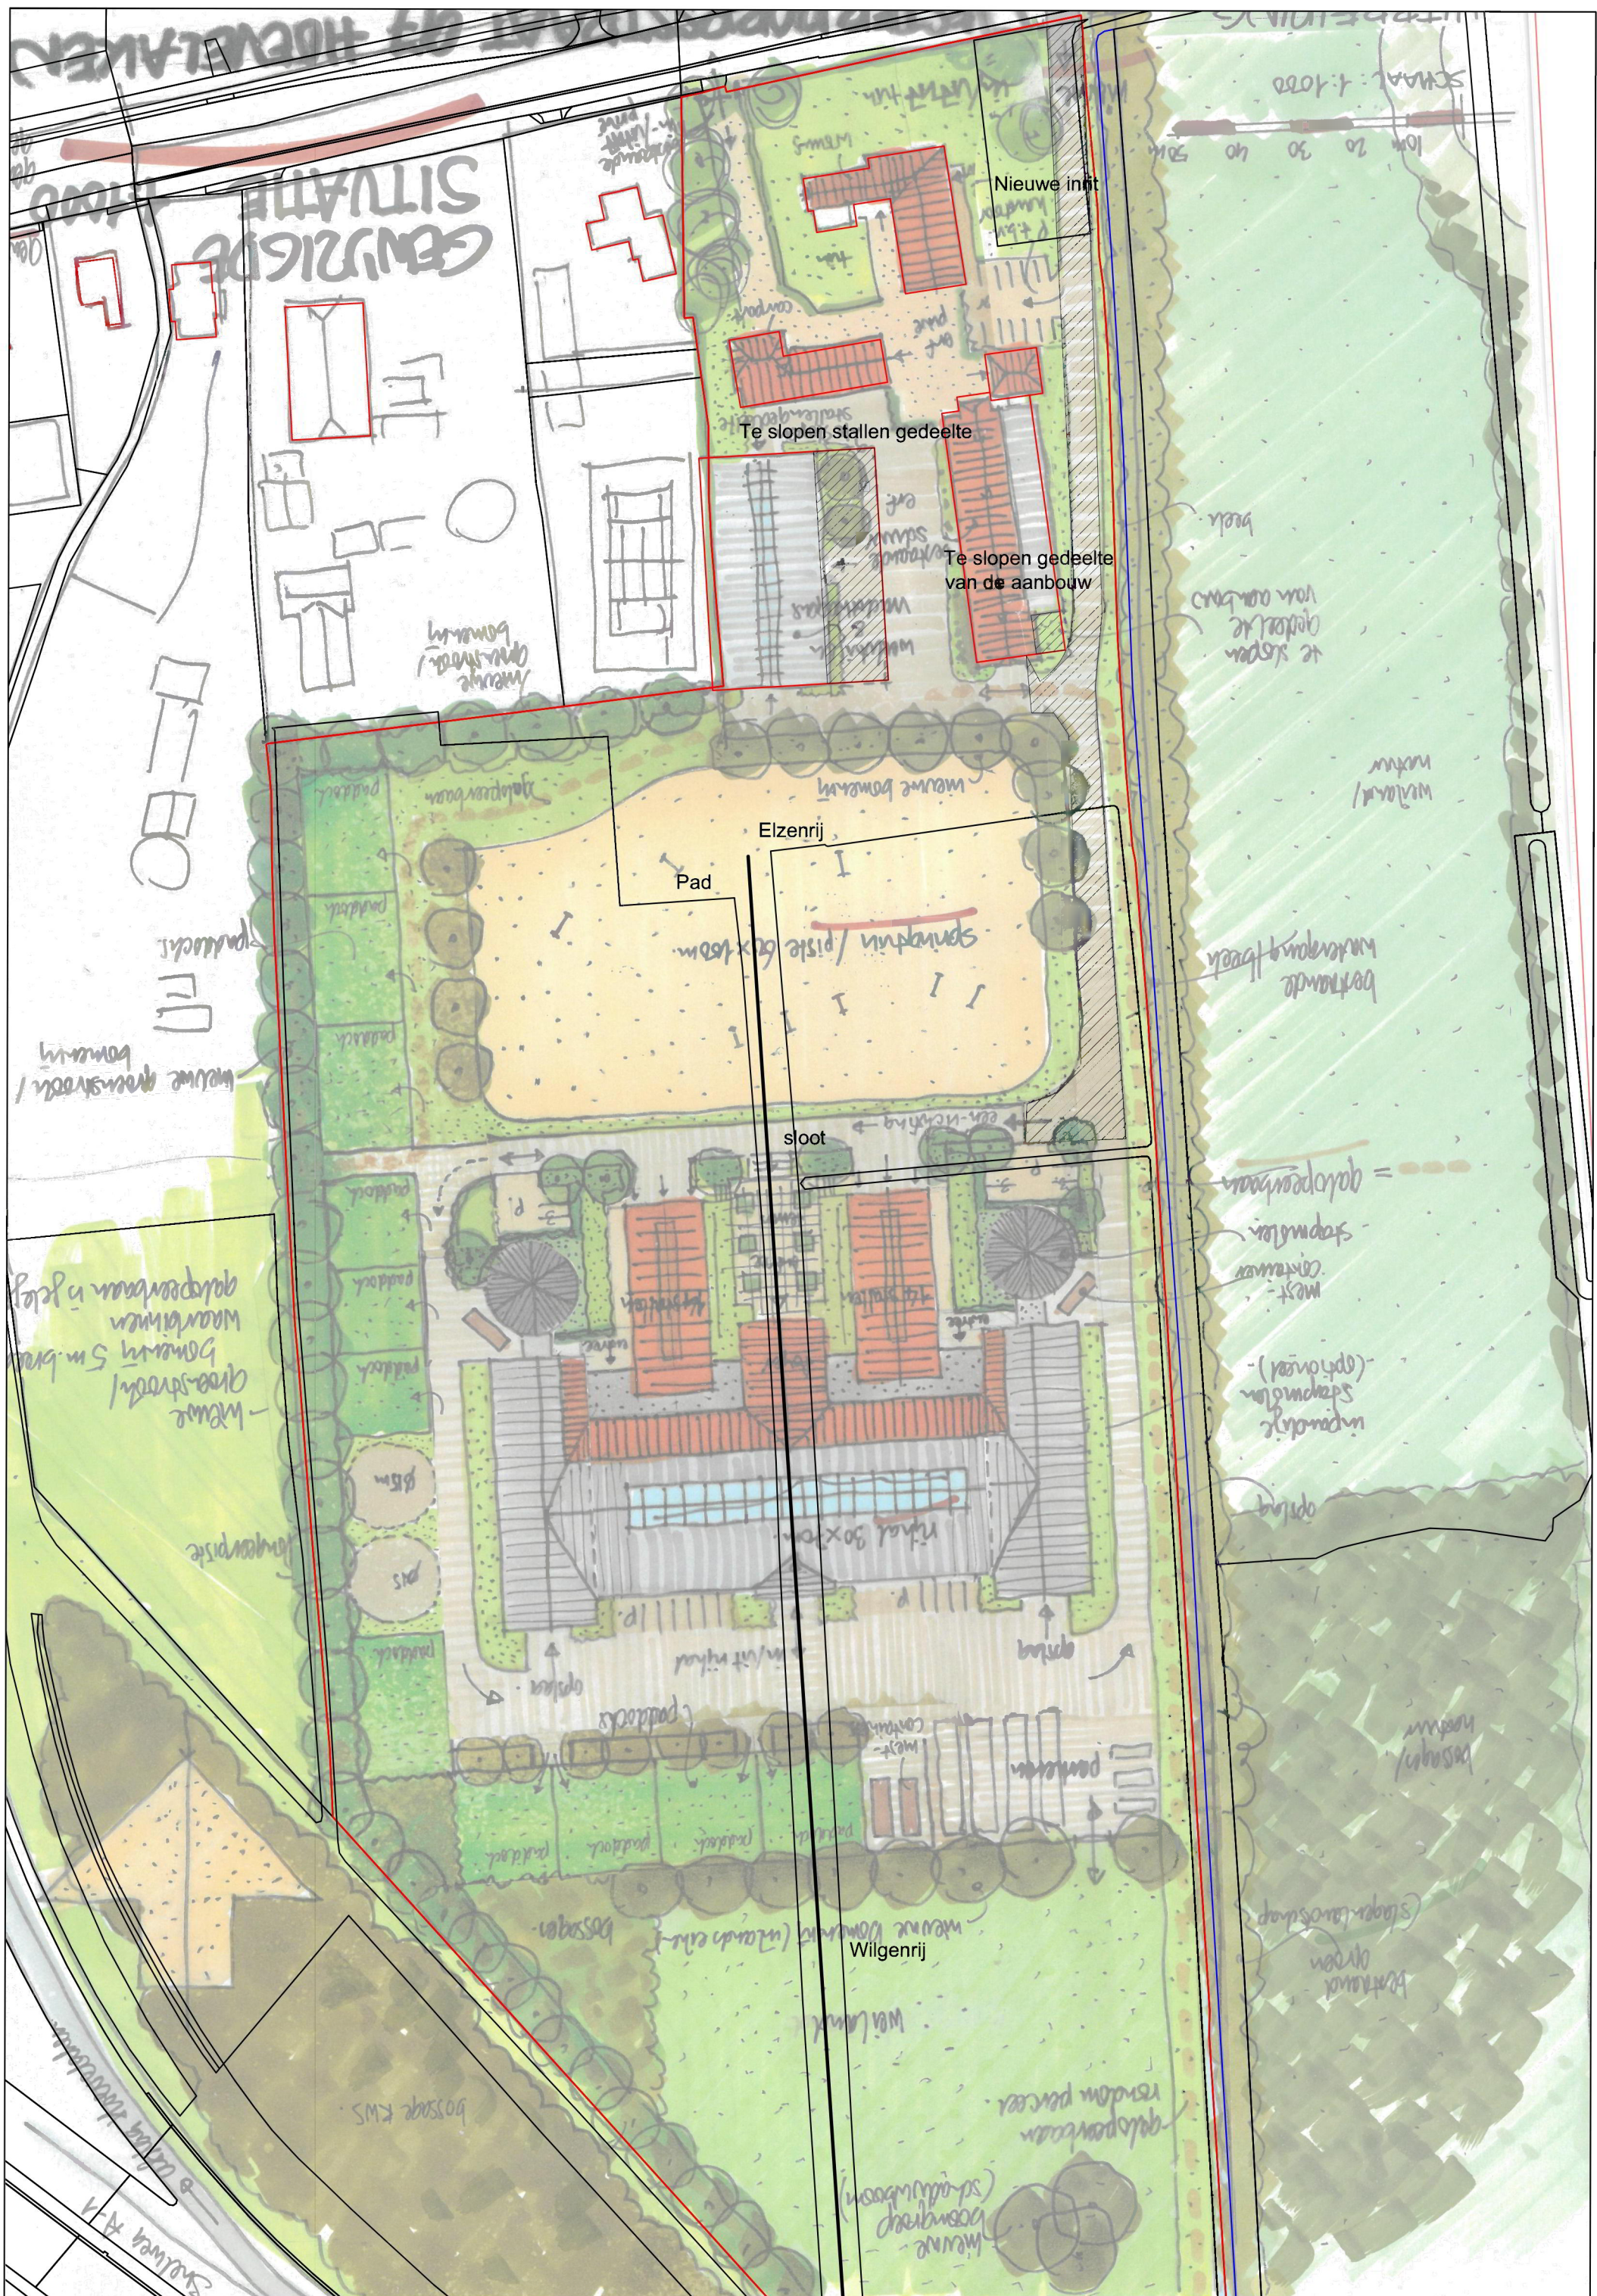
Schetsontwerp

De bestaande paardenhouderij wordt in zuidelijke richting uitgebreid met de realisatie van een trainingscomplex en een paardenbak. Rondom dit trainingscomplex zullen parkeerplaatsen en 'paddocks' aangelegd worden. De thans aanwezige rijhal zal gesloopt worden, en van de oostelijke schuur zal de (later aangebrachte) aanbouw verwijderd worden. Op het oostelijk deel van het perceel zal een ontsluitingsweg naar het trainingscomplex gerealiseerd worden. Het schetsontwerp is opgenomen in bijlage 1.3 van deze rapportage.

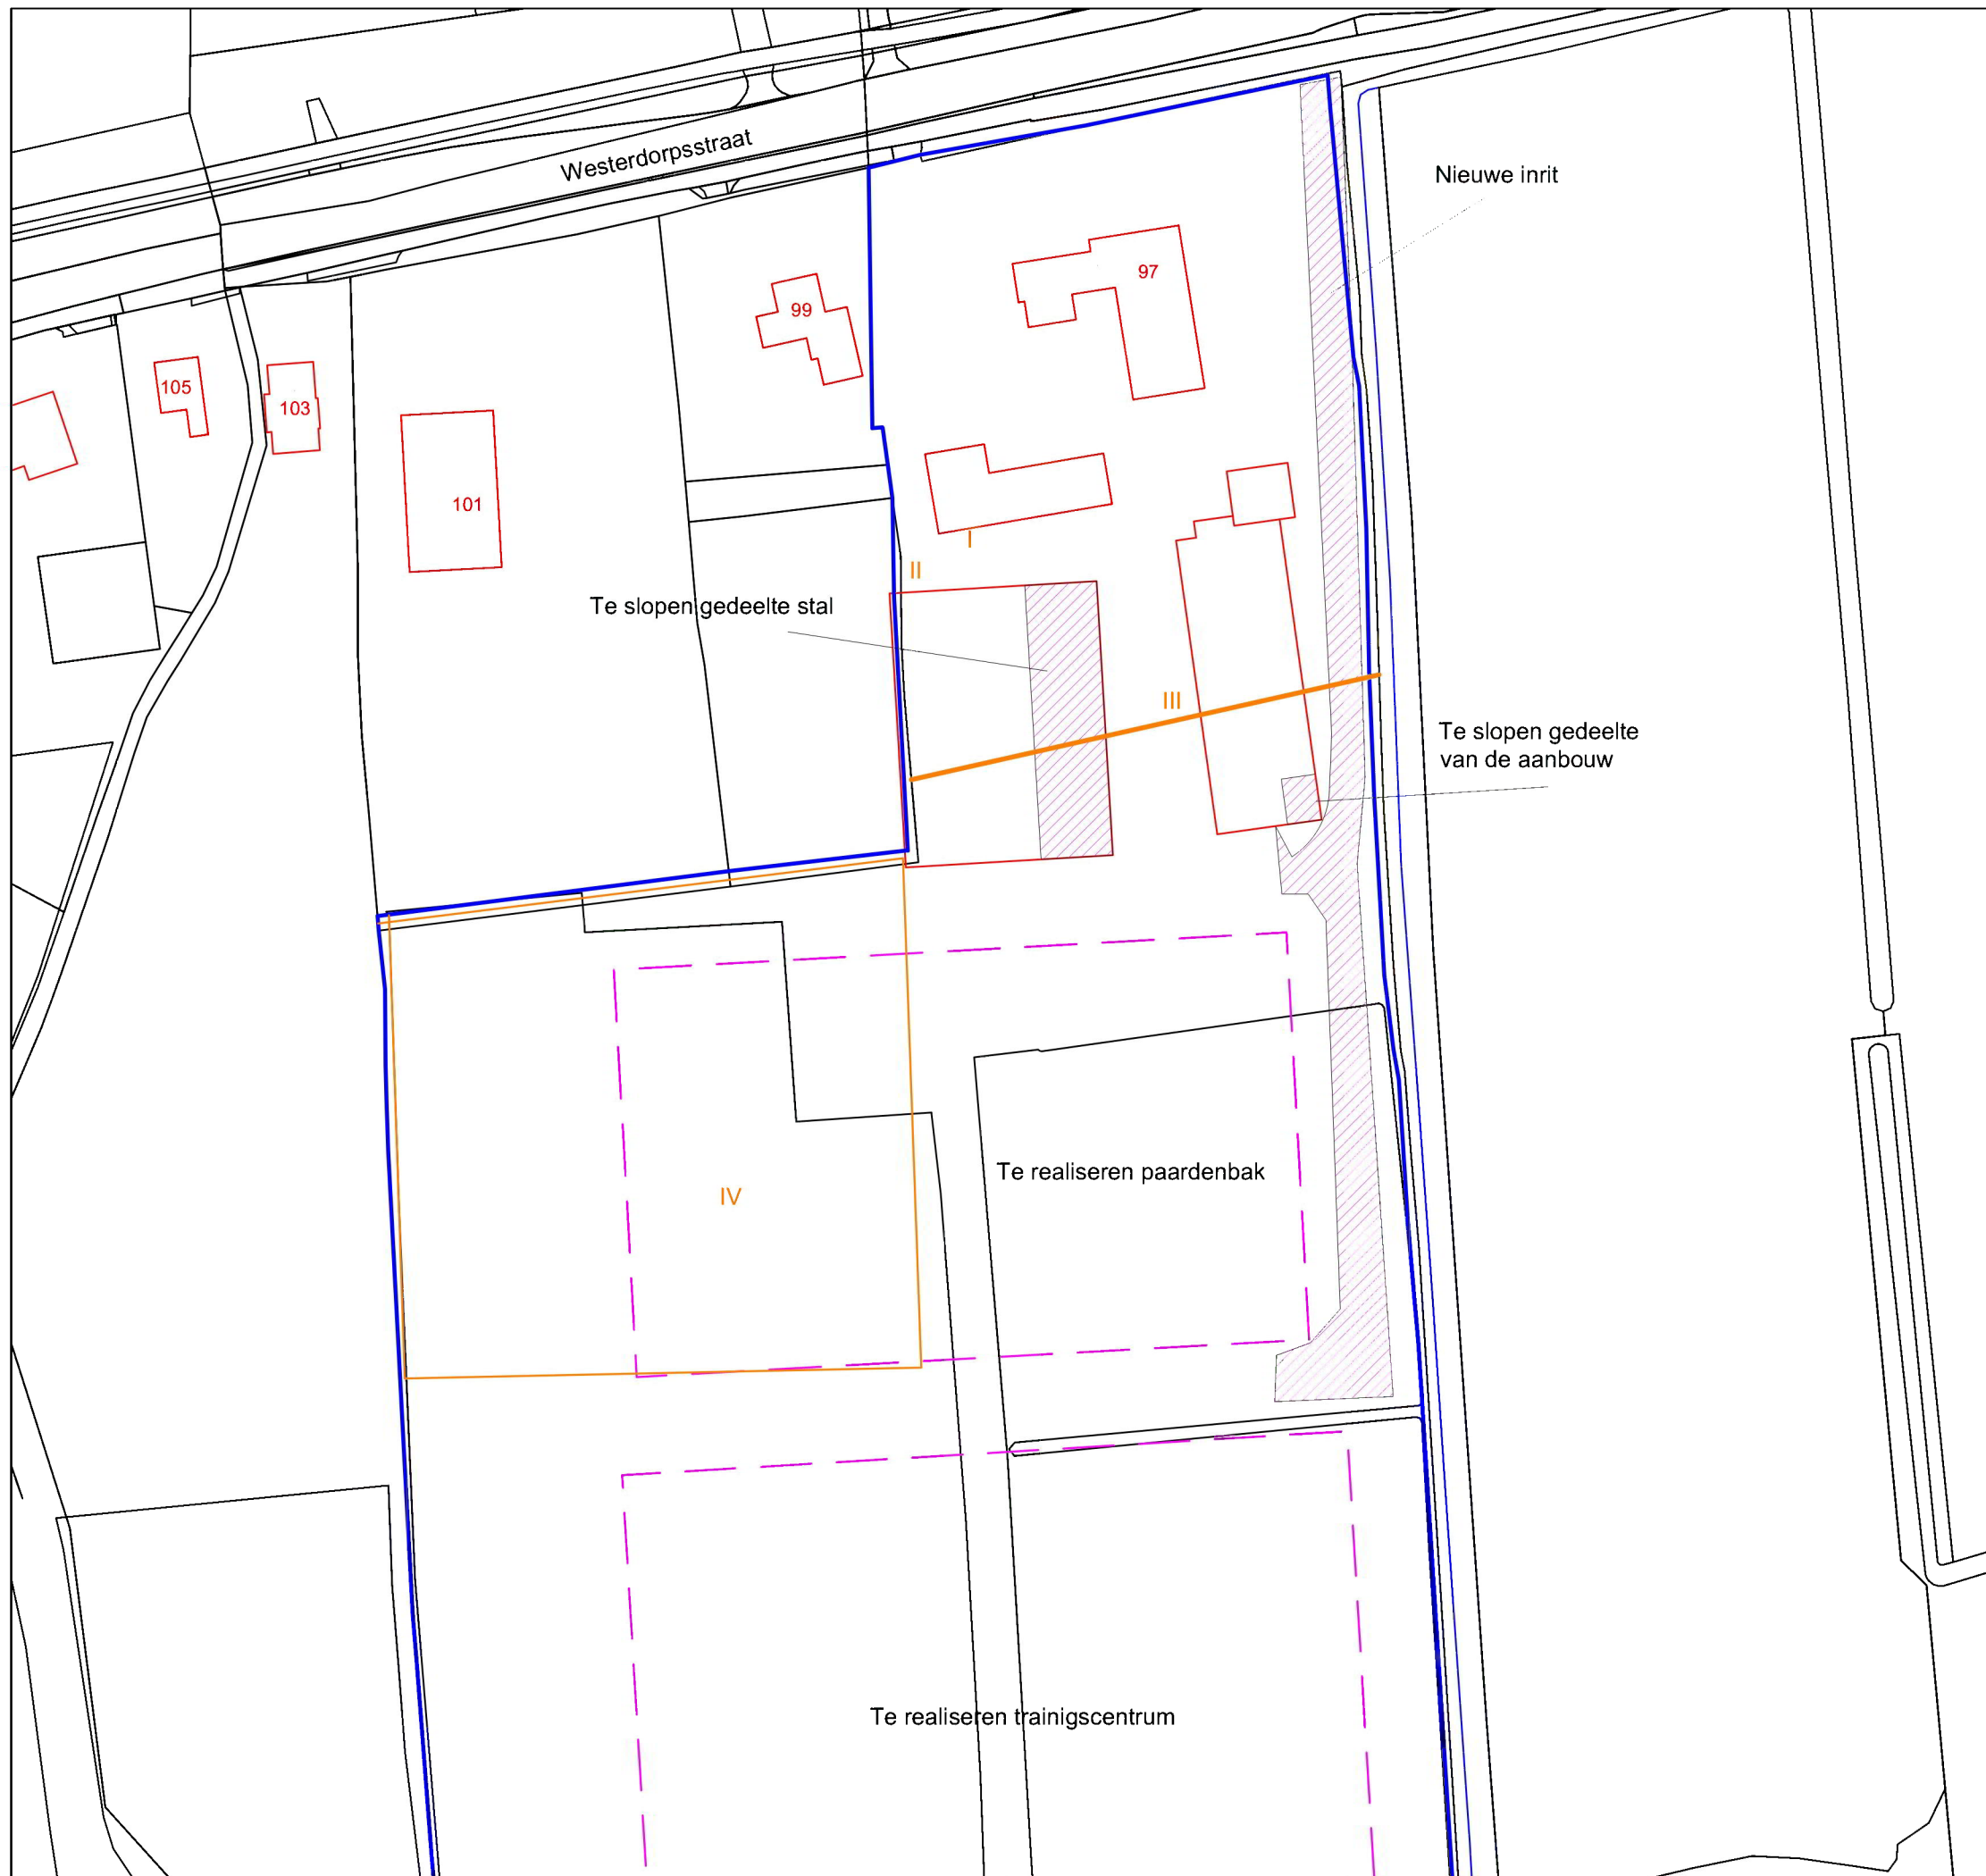
| Omschrijving: | Situatietekening verdachte locaties | | |

- Voormalige bovengrondse dieseltank, in de zuidwestelijke hoek van de schuur ten zuidoosten van de woning/kantoor. Deze tank is aangegeven op de bouwtekening uit 1997 en thans niet meer aanwezig. Er zijn geen gegevens over de verwijdering van deze tanks aanwezig. Mogelijk is door lekkages en/of morsingen een verontreiniging van de bodem ontstaan;

- Huidig aanwezige bovengrondse dieseltank, aanwezig in de noordwestelijke hoek van de fok- en trainingsstal. Deze tank is gesitueerd in een lekbak, er zijn geen echter geen gegevens bekend over uitgevoerde milieucontroles. Mogelijk is door lekkages en/of morsingen een verontreiniging van de bodem ontstaan;

- Voormalige boomgaard ten zuidwesten van de fok- en trainingsstal (noordelijk deel perceel 3499). Niet uit te sluiten valt dat het historische gebruik van bestrijdingsmiddelen heeft geleid tot een verontreiniging van de (boven)grond;

- Mogelijk aanwezig gedempte sloot onder de fok- en trainingsstal en de schuur ten zuidoosten van de woning/kantoor. Er kan niet uitgesloten worden dat er in het verleden in oost-westelijke richting een sloot gesitueerd is geweest als afscheiding van het vroegere erf en de agrarische gronden. Mogelijk is bij het dempen van deze sloot bodemvreemd materiaal en/of verontreinigde grond gebruikt.

- LEGENDA**
- Kadastrale grens
  - Bebouwing
  - Huisnummer 97
  - Onderzoekslocatie
  - Toekomstige ontwikkeling
  - Verdachte deellocatie
  - I Voormalige aanwezige bovengronds tank
  - II Thans aanwezige bovengrondse tank
  - III Mogelijk gedempte sloot
  - IV Voormalige boomgaard (1920 - 1950)

Aanbevolen wordt om in overleg met de Omgevingsdienst de Vallei te bepalen of bodemonderzoek noodzakelijk is op deze meer verdachte locaties.

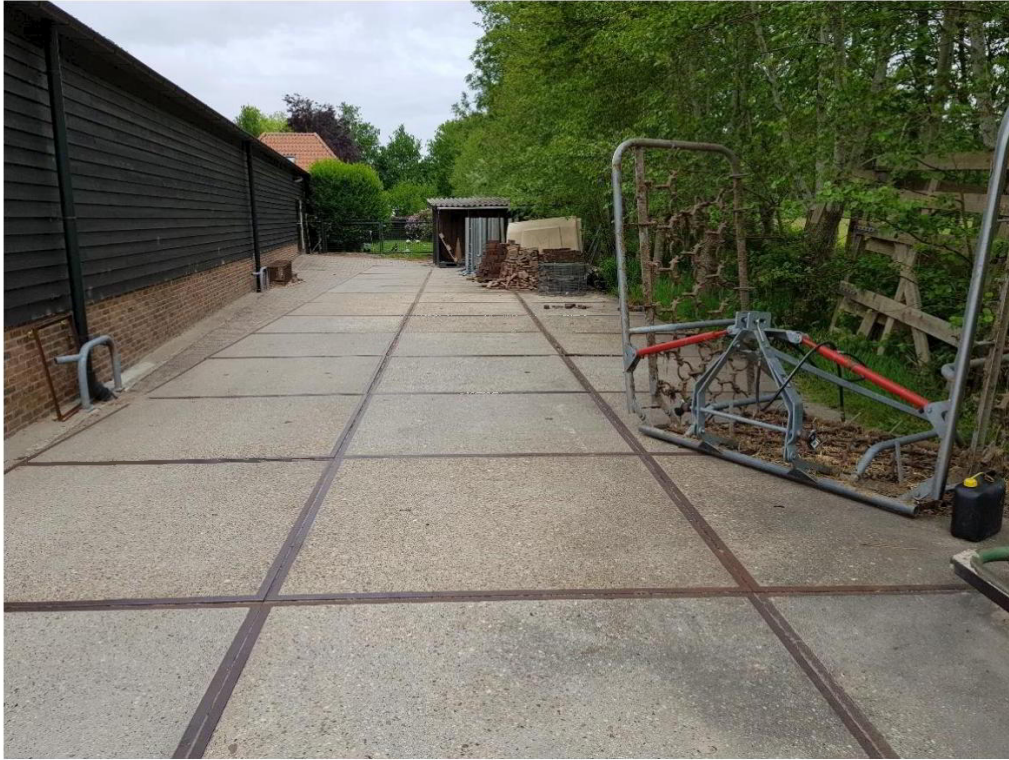
Het terrein tussen de drie schuren is voorzien van een (beton)klinkerverharding, ten oosten van de paardenstalling is een deel voorzien van stelconplaten.

Oostzijde paardenstalling (stelconplaten)

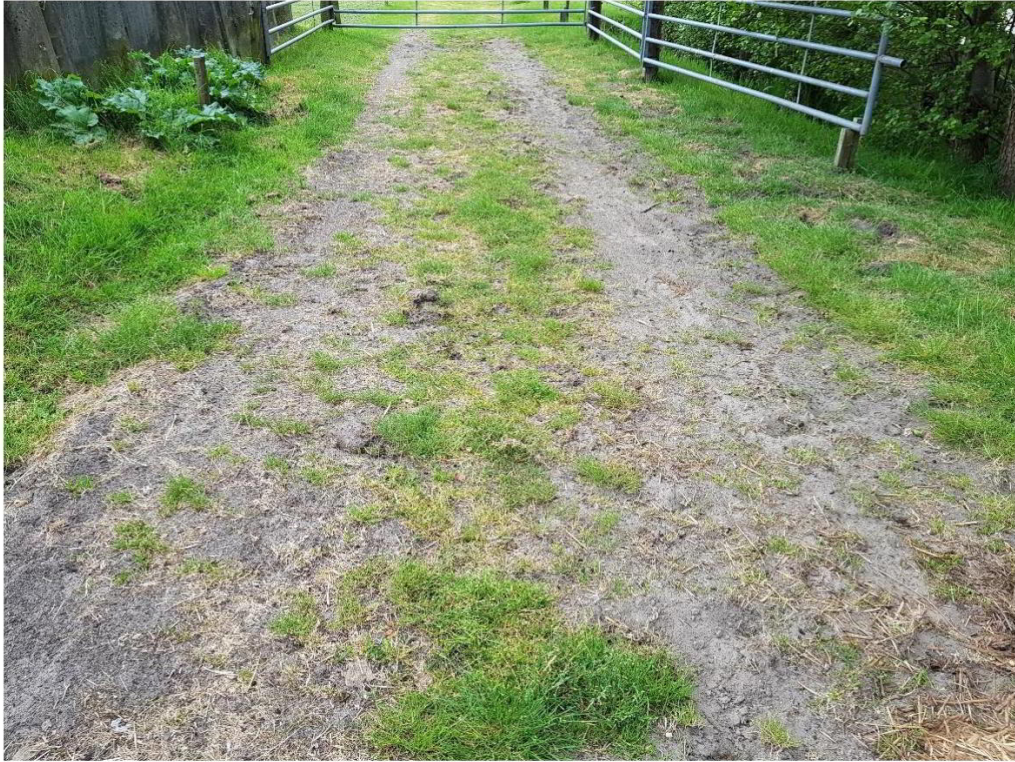
Westelijk van de mestopslag is een zandpad aanwezig, welke doorloopt tot de zuidelijke grens van de onderzoekslocatie. In het zandpad zijn (visueel) geen bodemvreemde materialen waargenomen. Ten westen van het zandpad is een elzensingel en een smalle sloot aanwezig. Ook de oostelijke grens van de locatie betreft een elzensingel en een watergang.

Zandpad, vanaf erf richting A1

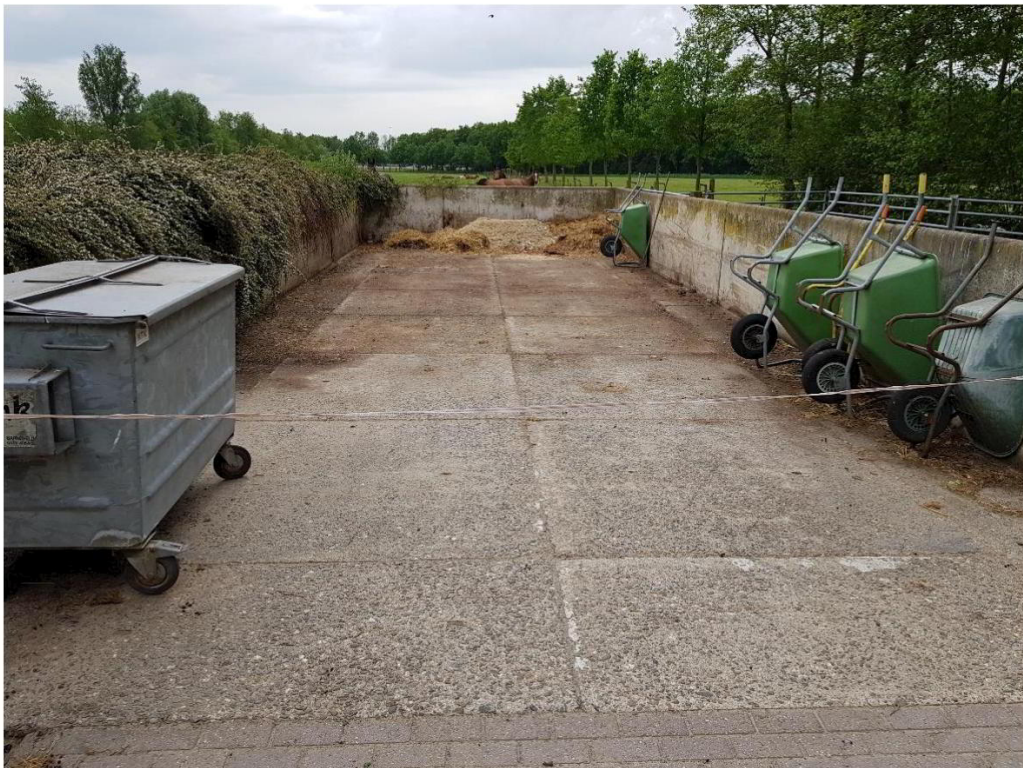
Ten zuiden van de schuren is een paardenbak voorzien van zand aanwezig. Naast deze paardenbak een betonnen bak aanwezig voor de opslag van paardenmest. Voor het overige bestaat de onderzoekslocatie uit weilanden, waarin paarden en runderen aanwezig zijn.

Opslag (paarden)mest
