## VERKENNEND BODEMONDERZOEK

BRINK 4

TE OOSTERWOLDE

# Rapportage verkennend bodemonderzoek

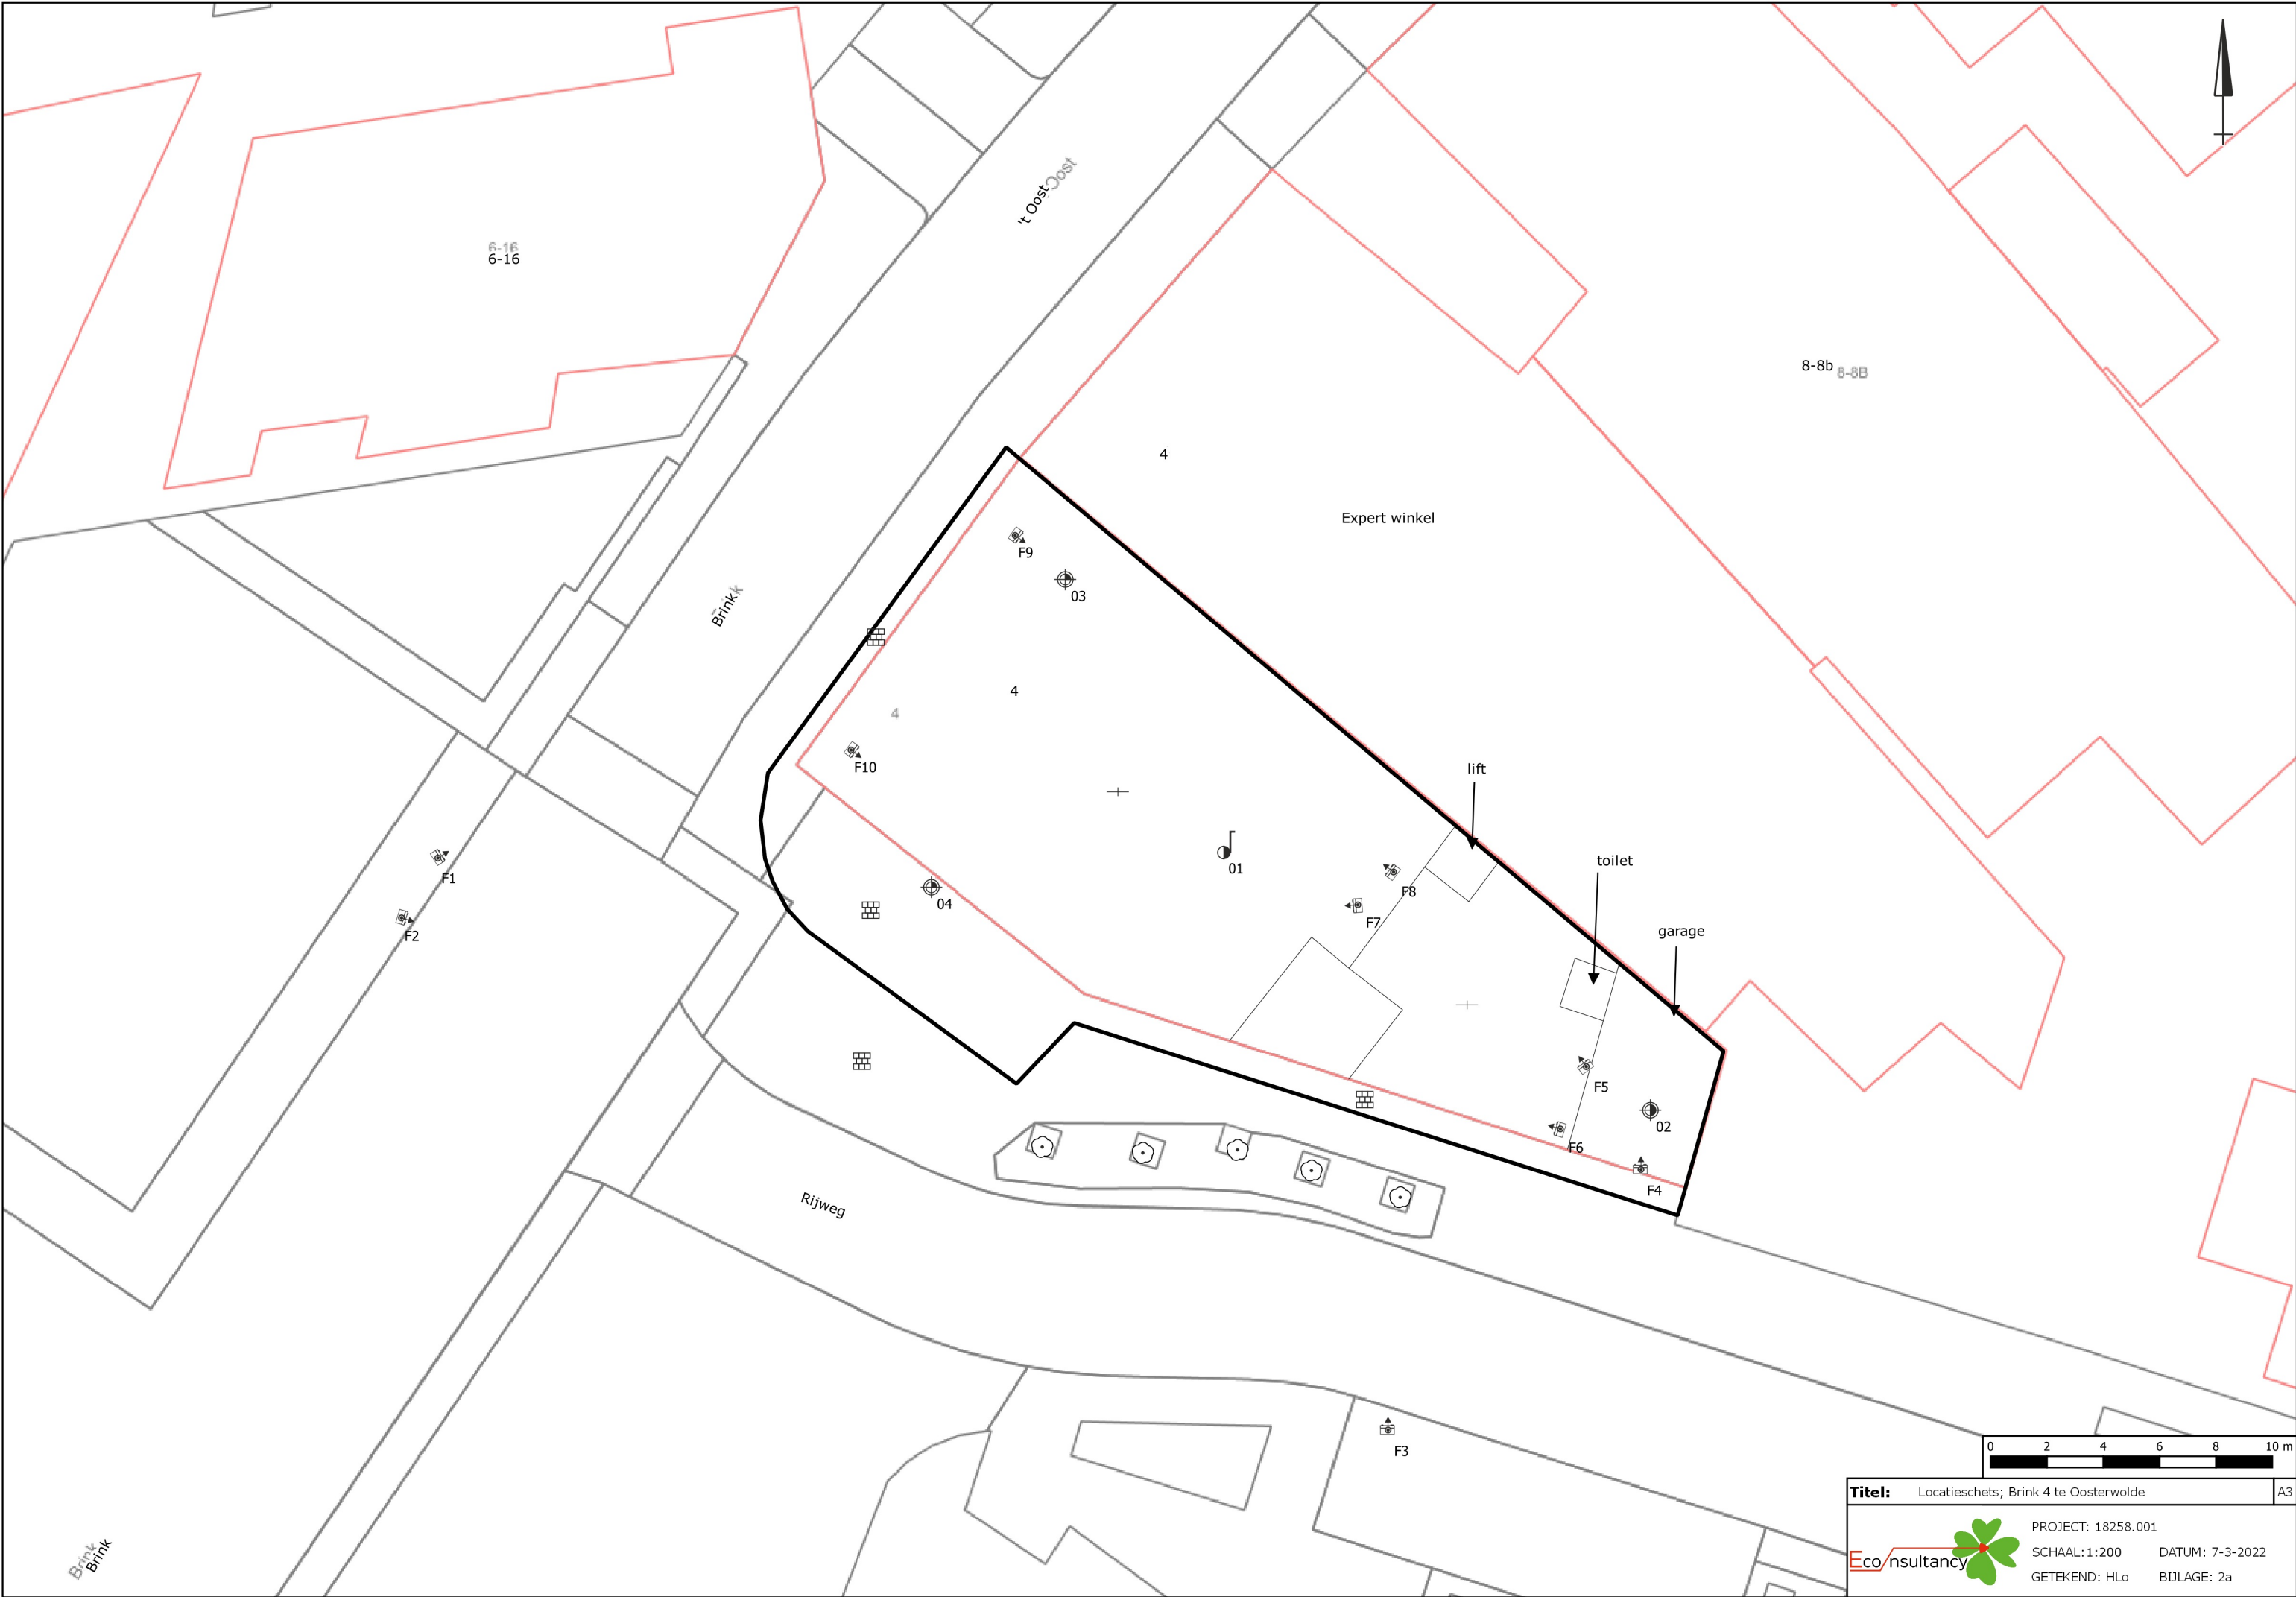
In bijlage 2a is de huidige situatie op een locatieschets weergegeven. Bijlage 2b bevat enkele foto's van de onderzoekslocatie.
