# Hoe toegankelijk is Hoorn (openbare ruimte) (Kerkplein)?

## Hallo Hoorn (openbare ruimte) (Kerkplein)!

Op 1-12-2021 was onze Inspecteur Toegankelijkheid bij u in de zaak voor een toegankelijkheidstoets. We willen u hierbij nogmaals van harte bedanken voor de gastvrijheid tijdens deze toets. We hebben de gegevens met zorg verwerkt en delen de tips graag in dit verbetervoorstel.

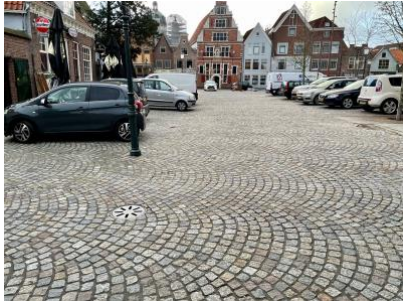
# De openbare gehandicaptenparkeerplaats

**1. 0% van het totale aantal parkeerplaatsen is een gehandicaptenparkeerplaatsen.**

Hierdoor zijn er voor bezoekers met een rolstoel, rollator of voor bezoekers die slecht ter been zijn, mogelijk te weinig mogelijkheden om te parkeren.

Zorg ervoor dat minimaal 2% van het totale aantal parkeerplaatsen gehandicaptenparkeerplaatsen zijn. Wanneer 2% uitkomt op minder dan 1 dan dient er tenminste 1 gehandicaptenparkeerplaats te zijn.

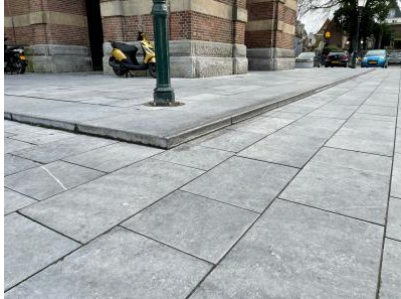
## De openbare ruimte - Drempel

2. Er bevindt zich een hoogteverschil van 8cm hoog.

Hierdoor kunnen bezoekers met een scootmobiel, rolstoel of rollator de openbare ruimte lastig of niet gebruiken.

Verhoog de vloer of bestrating (of indien dat niet mogelijk is zorg voor een drempelhulp) zodat er geen hoogteverschil meer is (of maximaal 3cm). Realiseer een stabiele, nagelvaste hellingbaan met anti-slip, die 300kg kan dragen en een stijgingspercentage heeft van maximaal 24%. De hellingbaan moet over de gehele lengte een vrije breedte hebben van minimaal 90cm. Indien het hoogteverschil zich bij een deur bevindt, dan is de vrije doorgangsbreedte van de hellingbaan of drempelhulp tenminste gelijk aan de vrije doorgangsbreedte van de deur.

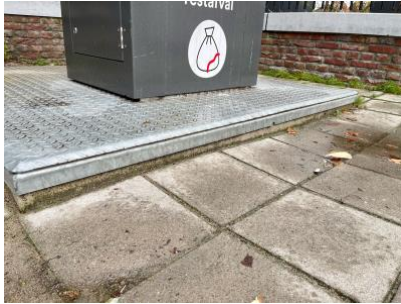
## De prullenbak ter hoogte van nummer 5 in de openbare ruimte - Drempel

3. Er bevindt zich een hoogteverschil van 10cm hoog.

Hierdoor kunnen bezoekers met een scootmobiel, rolstoel of rollator de prullenbak ter hoogte van nummer 5 in de openbare ruimte lastig of niet bereiken.

Verhoog de vloer of bestrating (of indien dat niet mogelijk is zorg voor een drempelhulp) zodat er geen hoogteverschil meer is (of maximaal 3cm). Realiseer een stabiele, nagelvaste hellingbaan met anti-slip, die 300kg kan dragen en een stijgingspercentage heeft van maximaal 24%. De hellingbaan moet over de gehele lengte een vrije breedte hebben van minimaal 90cm. Indien het hoogteverschil zich bij een deur bevindt, dan is de vrije doorgangsbreedte van de hellingbaan of drempelhulp tenminste gelijk aan de vrije doorgangsbreedte van de deur.

Realiseer een stabiele, nagelvaste hellingbaan met anti-slip, die 300kg kan dragen en een stijgingspercentage heeft van maximaal 24%. De hellingbaan moet over de gehele lengte een vrije breedte hebben van minimaal 90cm. Indien het hoogteverschil zich bij een deur bevindt, dan is de vrije doorgangsbreedte van de hellingbaan of drempelhulp tenminste gelijk aan de vrije doorgangsbreedte van de deur.

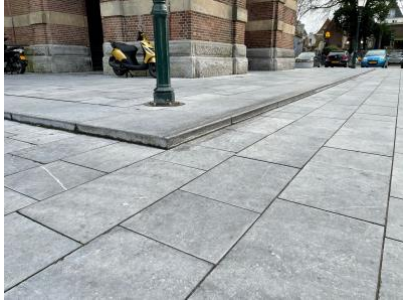
## De openbare ruimte - Drempel

### 4. Er bevindt zich een hoogteverschil van 8cm hoog.

Hierdoor kunnen bezoekers met een scootmobiel, rolstoel of rollator de openbare ruimte lastig of niet gebruiken.

Verhoog de vloer of bestrating (of indien dat niet mogelijk is zorg voor een drempelhulp) zodat er geen hoogteverschil meer is (of maximaal 2cm). Realiseer een stabiele, nagelvaste hellingbaan met anti-slip, die 300kg kan dragen en een stijgingspercentage heeft van maximaal 17%. De hellingbaan moet over de gehele lengte een vrije breedte hebben van minimaal 90cm. Indien het hoogteverschil zich bij een deur bevindt, dan is de vrije doorgangsbreedte van de hellingbaan of drempelhulp tenminste gelijk aan de vrije doorgangsbreedte van de deur.

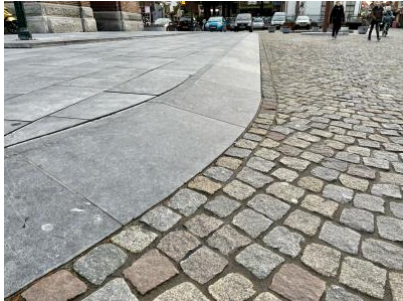
## De openbare ruimte - Hellingbaan

### 5. De hellingbaan heeft een stijgingspercentage van 20%.

Hierdoor is de hellingbaan niet/lastig te gebruiken voor bezoekers met een scootmobiel, rolstoel of rollator en voor bezoekers die slecht ter been zijn.

Realiseer een stabiele, nagelvaste hellingbaan met anti-slip, die 300kg kan dragen en een stijgingspercentage heeft van maximaal 14%. De hellingbaan moet over de gehele lengte een vrije breedte hebben van minimaal 90cm.

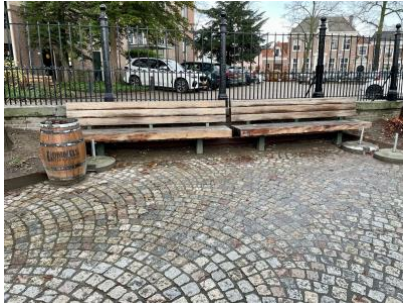
## De zitbankjes ter hoogte van nummer 7 in de openbare ruimte - Zitbankje

### 6. Het zitbankje heeft geen armleuningen.

Hierdoor hebben bezoekers die slecht ter been zijn onvoldoende steun bij het gaan zitten en opstaan.

Zorg ervoor dat minimaal 5% van de zitbankjes voor bezoekers (bij minder dan 20: minimaal 1) zitbankjes zijn met rug- en armleuningen.

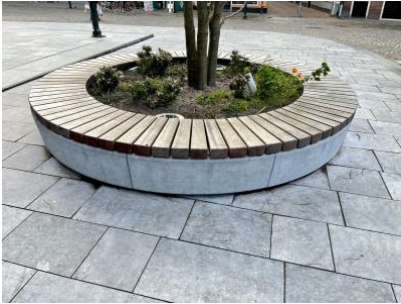
## Het zitbankje voor de kerk in de openbare ruimte - Zitbankje

### 7. Het zitbankje heeft geen rug- en armleuning.

Hierdoor hebben bezoekers die slecht ter been zijn onvoldoende steun tijdens het zitten.

Zorg ervoor dat minimaal 5% van de zitbankjes voor bezoekers (bij minder dan 20: minimaal 1) zitbankjes zijn met rug- en armleuningen.

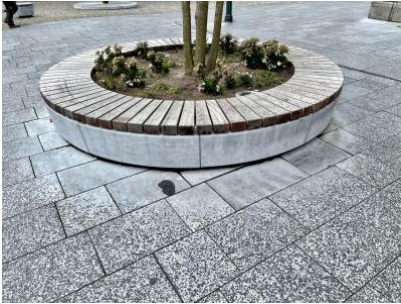
## Het tweede zitbankje voor de kerk in de openbare ruimte - Zitbankje

### 8. Het zitbankje heeft geen rug- en armleuning.

Hierdoor hebben bezoekers die slecht ter been zijn onvoldoende steun tijdens het zitten.

Zorg ervoor dat minimaal 5% van de zitbankjes voor bezoekers (bij minder dan 20: minimaal 1) zitbankjes zijn met rug- en armleuningen.

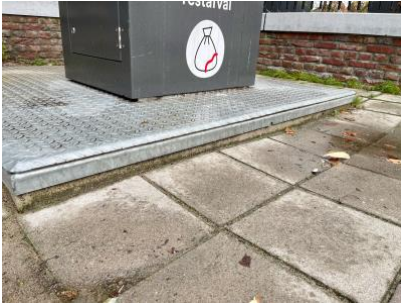
## De prullenbak ter hoogte van nummer 5 in de openbare ruimte - Drempel

9. Er bevindt zich een hoogteverschil van 10cm hoog.

Hierdoor kunnen bezoekers met een scootmobiel, rolstoel of rollator de prullenbak ter hoogte van nummer 5 in de openbare ruimte lastig of niet bereiken.

Verhoog de vloer of bestrating (of indien dat niet mogelijk is zorg voor een drempelhulp) zodat er geen hoogteverschil meer is (of maximaal 2cm). Realiseer een stabiele, nagelvaste hellingbaan met anti-slip, die 300kg kan dragen en een stijgingspercentage heeft van maximaal 17%. De hellingbaan moet over de gehele lengte een vrije breedte hebben van minimaal 90cm. Indien het hoogteverschil zich bij een deur bevindt, dan is de vrije doorgangsbreedte van de hellingbaan of drempelhulp tenminste gelijk aan de vrije doorgangsbreedte van de deur.

Realiseer een stabiele, nagelvaste hellingbaan met anti-slip, die 300kg kan dragen en een stijgingspercentage heeft van maximaal 17%. De hellingbaan moet over de gehele lengte een vrije breedte hebben van minimaal 90cm. Indien het hoogteverschil zich bij een deur bevindt, dan is de vrije doorgangsbreedte van de hellingbaan of drempelhulp tenminste gelijk aan de vrije doorgangsbreedte van de deur.

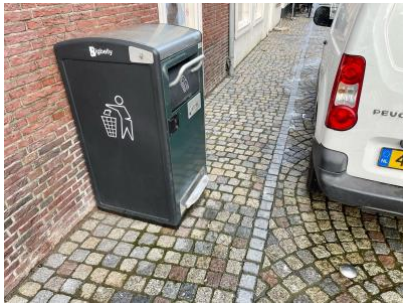
## De prullenbak ter hoogte van nummer 30c in de openbare ruimte

**10. Het gebruiksvlak voor de prullenbak is te smal door de aangrenzende parkeerplaats.**

Hierdoor is de prullenbak lastig of niet te gebruiken voor bezoekers in een rolstoel.

Realiseer een vrij, drempelvrij en vlak oppervlak van 90 x 120cm.

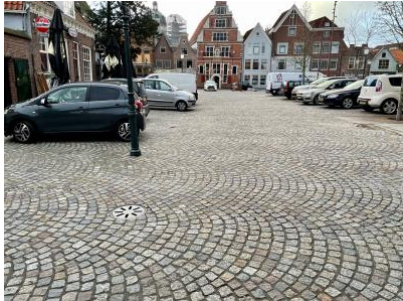
## De openbare gehandicaptenparkeerplaats

**11. 0% van het totale aantal parkeerplaatsen is een gehandicaptenparkeerplaatsen.**

Hierdoor zijn er voor bezoekers met een rolstoel, rollator of voor bezoekers die slecht ter been zijn, mogelijk te weinig mogelijkheden om te parkeren.

Zorg ervoor dat minimaal 4% van het totale aantal parkeerplaatsen gehandicaptenparkeerplaatsen zijn. Wanneer 4% uitkomt op minder dan 1 dan dient er tenminste 1 gehandicaptenparkeerplaats te zijn.

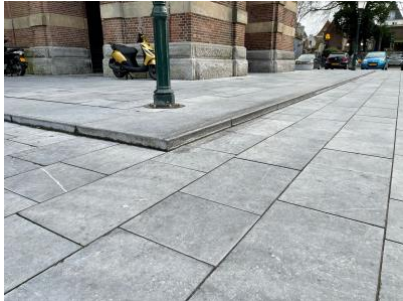
## De openbare ruimte - Drempel

**12. Er ontbreekt kleurverschil van hoog contrast op het hoogteverschil.**

Hierdoor ontstaat er valgevaar voor met name slechtziende bezoekers.

Breng contrasterende kleuren aan t.o.v. de aangrenzende vloer, zodat het hoogteverschil duidelijk zichtbaar is. Geschikte kleurcombinaties zijn onder andere: wit-zwart, wit-antraciet, geel-blauw, lichtgroen-donkerrood, lichtgroen-zwart.

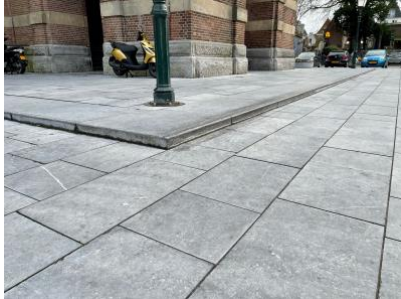
## De openbare ruimte - Drempel

13. Er bevindt zich een hoogteverschil van 8cm hoog.

Hierdoor kunnen bezoekers met een scootmobiel, rolstoel of rollator de openbare ruimte lastig of niet gebruiken.

Verhoog de vloer of bestrating (of indien dat niet mogelijk is zorg voor een drempelhulp) zodat er geen hoogteverschil meer is (of maximaal 2cm). Realiseer een stabiele, nagelvaste hellingbaan met anti-slip, die 300kg kan dragen en een stijgingspercentage heeft van maximaal 17%. De hellingbaan moet over de gehele lengte een vrije breedte hebben van minimaal 120cm. Indien het hoogteverschil zich bij een deur bevindt, dan is de vrije doorgangsbreedte van de hellingbaan of drempelhulp tenminste gelijk aan de vrije doorgangsbreedte van de deur.

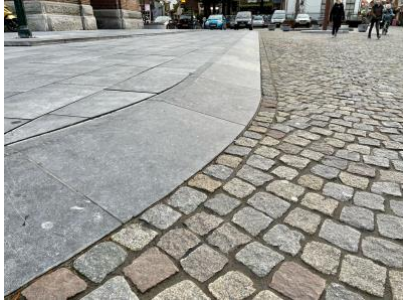
## De openbare ruimte - Hellingbaan

### 14. De hellingbaan heeft een stijgingspercentage van 20%.

Hierdoor is de hellingbaan niet/lastig te gebruiken voor bezoekers met een scootmobiel, rolstoel of rollator en voor bezoekers die slecht ter been zijn.

Realiseer een stabiele, nagelvaste hellingbaan met anti-slip, die 300kg kan dragen en een stijgingspercentage heeft van maximaal 14%. Boven- en onderaan de hellingbaan dient een gebruiksvlak van 120 x 150cm te zijn (150 x 150cm indien moet worden gedraaid). De hellingbaan moet over de gehele lengte een vrije breedte hebben van minimaal 120cm en aan beide zijden een afrijdbeveiliging (opstaande rand met een hoogte van minimaal 5cm).

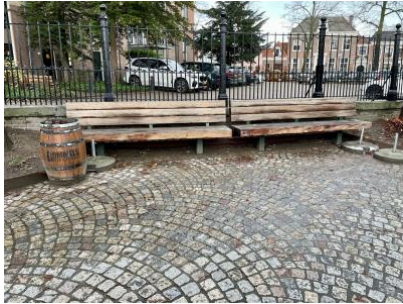
## De zitbankjes ter hoogte van nummer 7 in de openbare ruimte - Zitbankje

### 15. Het zitbankje heeft geen armleuningen.

Hierdoor hebben bezoekers die slecht ter been zijn onvoldoende steun bij het gaan zitten en opstaan.

Zorg ervoor dat minimaal 5% van de zitbankjes voor bezoekers (bij minder dan 20: minimaal 1) zitbankjes zijn met rug- en armleuningen. De zitbankjes dienen een zithoogte te hebben tussen 45 en 50cm.

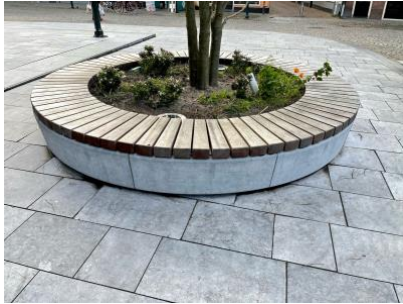
## Het zitbankje voor de kerk in de openbare ruimte - Zitbankje

### 16. Het zitbankje heeft geen rug- en armleuning.

Hierdoor hebben bezoekers die slecht ter been zijn onvoldoende steun tijdens het zitten.

Zorg ervoor dat minimaal 5% van de zitbankjes voor bezoekers (bij minder dan 20: minimaal 1) zitbankjes zijn met rug- en armleuningen. De zitbankjes dienen een zithoogte te hebben tussen 45 en 50cm.

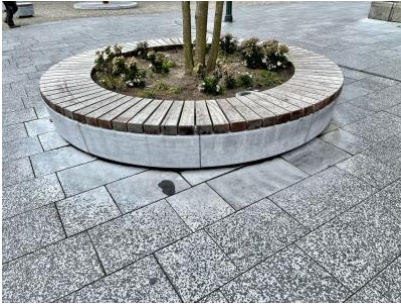
## Het tweede zitbankje voor de kerk in de openbare ruimte - Zitbankje

### 17. Het zitbankje heeft geen rug- en armleuning.

Hierdoor hebben bezoekers die slecht ter been zijn onvoldoende steun tijdens het zitten.

Zorg ervoor dat minimaal 5% van de zitbankjes voor bezoekers (bij minder dan 20: minimaal 1) zitbankjes zijn met rug- en armleuningen. De zitbankjes dienen een zithoogte te hebben tussen 45 en 50cm.

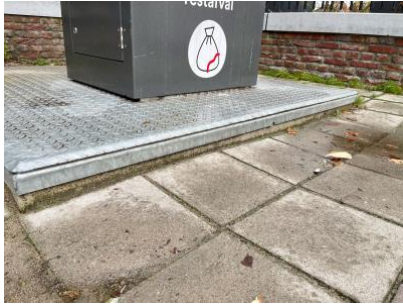
## De prullenbak ter hoogte van nummer 5 in de openbare ruimte - Drempel

**18. Er bevindt zich een hoogteverschil van 10cm hoog.**

Hierdoor kunnen bezoekers met een scootmobiel, rolstoel of rollator de prullenbak ter hoogte van nummer 5 in de openbare ruimte lastig of niet bereiken.

Verhoog de vloer of bestrating (of indien dat niet mogelijk is zorg voor een drempelhulp) zodat er geen hoogteverschil meer is (of maximaal 2cm). Realiseer een stabiele, nagelvaste hellingbaan met anti-slip, die 300kg kan dragen en een stijgingspercentage heeft van maximaal 17%. De hellingbaan moet over de gehele lengte een vrije breedte hebben van minimaal 120cm. Indien het hoogteverschil zich bij een deur bevindt, dan is de vrije doorgangsbreedte van de hellingbaan of drempelhulp tenminste gelijk aan de vrije doorgangsbreedte van de deur.

Realiseer een stabiele, nagelvaste hellingbaan met anti-slip, die 300kg kan dragen en een stijgingspercentage heeft van maximaal 17%. De hellingbaan moet over de gehele lengte een vrije breedte hebben van minimaal 120cm. Indien het hoogteverschil zich bij een deur bevindt, dan is de vrije doorgangsbreedte van de hellingbaan of drempelhulp tenminste gelijk aan de vrije doorgangsbreedte van de deur.

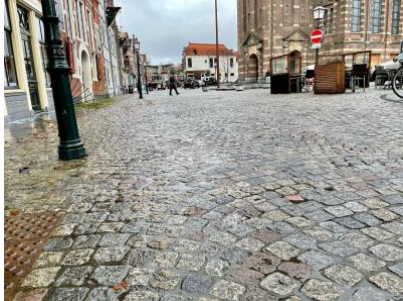
## De openbare ruimte - Drempel

**19. De bestrating van het Kerkplein loopt in een dwarshelling met een zijwaarts stijgingspercentage van 4%.**

Hierdoor is de route voor bezoekers met een rolstoel of rollator lastig te gebruiken omdat ze naar de zijkant rollen.

Onderzoek de mogelijkheden om een gelijklopende vloer/bestrating aan te leggen. Indien dit niet mogelijk is, realiseer een vloer/bestrating met een stijgingspercentage van maximaal 2% (1:50). Indien van toepassing: zorg dat deze van de weg af loopt.

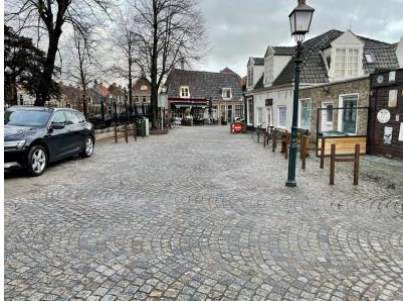
## De openbare ruimte - Drempel

**20. De bestrating van het Kerkplein loopt in een dwarshelling met een zijwaarts stijgingspercentage van 4%.**

Hierdoor is de route voor bezoekers met een rolstoel of rollator lastig te gebruiken omdat ze naar de zijkant rollen.

Onderzoek de mogelijkheden om een gelijklopende vloer/bestrating aan te leggen. Indien dit niet mogelijk is, realiseer een vloer/bestrating met een stijgingspercentage van maximaal 2% (1:50). Indien van toepassing: zorg dat deze van de weg af loopt.

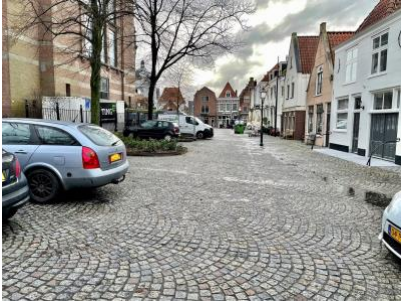
## De openbare ruimte - Drempel

**21. De bestrating van het Kerkplein loopt in een dwarshelling met een zijwaarts stijgingspercentage van 5%.**

Hierdoor is de route voor bezoekers met een rolstoel of rollator lastig te gebruiken omdat ze naar de zijkant rollen.

Onderzoek de mogelijkheden om een gelijklopende vloer/bestrating aan te leggen. Indien dit niet mogelijk is, realiseer een vloer/bestrating met een stijgingspercentage van maximaal 2% (1:50). Indien van toepassing: zorg dat deze van de weg af loopt.

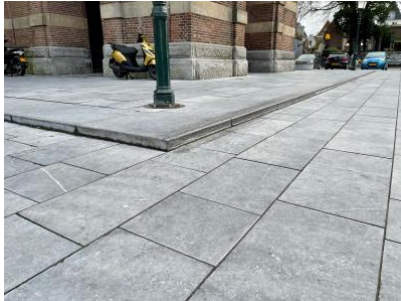
## De openbare ruimte - Drempel

**22. Er bevindt zich een hoogteverschil van 8cm hoog.**

Hierdoor kunnen bezoekers met een scootmobiel, rolstoel of rollator de openbare ruimte lastig of niet gebruiken.

Verhoog de vloer of bestrating (of indien dat niet mogelijk is zorg voor een drempelhulp) zodat er geen hoogteverschil meer is (of maximaal 2cm). Realiseer een stabiele, nagelvaste hellingbaan met anti-slip, die 300kg kan dragen en een stijgingspercentage heeft van maximaal 10%. De hellingbaan moet over de gehele lengte een vrije breedte hebben van minimaal 120cm en aan beide zijden een afrijdbeveiliging (opstaande rand met een hoogte van minimaal 5cm). Indien het hoogteverschil zich bij een deur bevindt, dan is de vrije doorgangsbreedte van de hellingbaan of drempelhulp tenminste gelijk aan de vrije doorgangsbreedte van de deur.

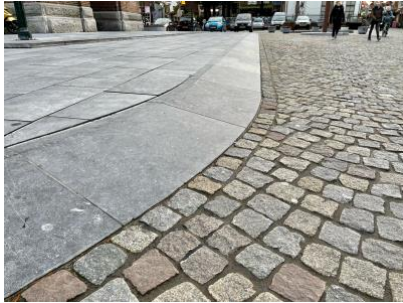
## De openbare ruimte - Hellingbaan

**23. De hellingbaan heeft een stijgingspercentage van 20%.**

Hierdoor is de hellingbaan niet/lastig te gebruiken voor bezoekers met een scooter, rolstoel of rollator en voor bezoekers die slecht ter been zijn.

Realiseer een stabiele, nagelvaste hellingbaan met anti-slip, die 300kg kan dragen en een stijgingspercentage heeft van maximaal 8,5%. Boven- en onderaan de hellingbaan dient een gebruiksvlak van 120 x 150cm te zijn (150 x 150cm indien moet worden gedraaid). De hellingbaan moet over de gehele lengte een vrije breedte hebben van minimaal 120cm en aan beide zijden een afrijdbeveiliging (opstaande rand met een hoogte van minimaal 5cm).

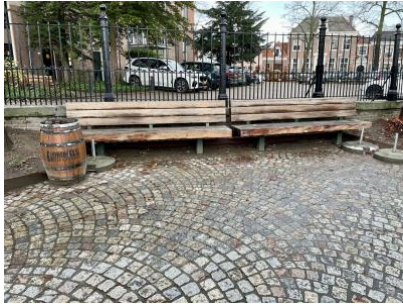
## De zitbankjes ter hoogte van nummer 7 in de openbare ruimte - Zitbankje

### 24. Het zitbankje heeft geen armleuningen.

Hierdoor hebben bezoekers die slecht ter been zijn onvoldoende steun bij het gaan zitten en opstaan.

Zorg ervoor dat minimaal 5% van de zitbankjes voor bezoekers (bij minder dan 20: minimaal 1) zitbankjes zijn met rug- en armleuningen. De zitbankjes dienen een zithoogte te hebben tussen 45 en 50cm en een zitdiepte tussen 40 en 45cm.

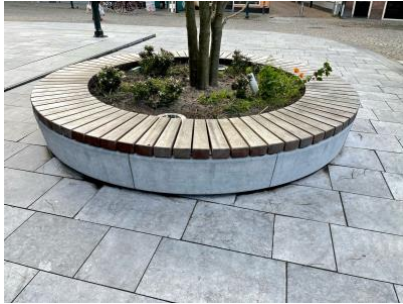
## Het zitbankje voor de kerk in de openbare ruimte - Zitbankje

### 25. Het zitbankje heeft geen rug- en armleuning.

Hierdoor hebben bezoekers die slecht ter been zijn onvoldoende steun tijdens het zitten.

Zorg ervoor dat minimaal 5% van de zitbankjes voor bezoekers (bij minder dan 20: minimaal 1) zitbankjes zijn met rug- en armleuningen. De zitbankjes dienen een zithoogte te hebben tussen 45 en 50cm en een zitdiepte tussen 40 en 45cm.

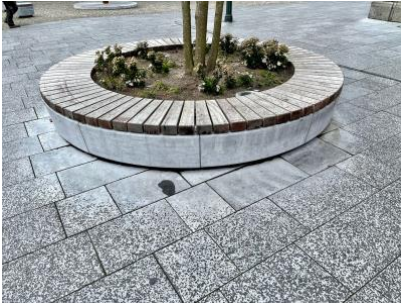
## Het tweede zitbankje voor de kerk in de openbare ruimte - Zitbankje

### 26. Het zitbankje heeft geen rug- en armleuning.

Hierdoor hebben bezoekers die slecht ter been zijn onvoldoende steun tijdens het zitten.

Zorg ervoor dat minimaal 5% van de zitbankjes voor bezoekers (bij minder dan 20: minimaal 1) zitbankjes zijn met rug- en armleuningen. De zitbankjes dienen een zithoogte te hebben tussen 45 en 50cm en een zitdiepte tussen 40 en 45cm.

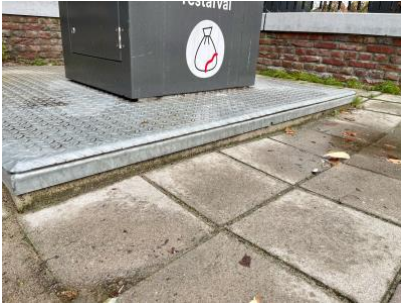
## De prullenbak ter hoogte van nummer 5 in de openbare ruimte - Drempel

**27. Er bevindt zich een hoogteverschil van 10cm hoog.**

Hierdoor kunnen bezoekers met een scootmobiel, rolstoel of rollator de prullenbak ter hoogte van nummer 5 in de openbare ruimte lastig of niet bereiken.

Verhoog de vloer of bestrating (of indien dat niet mogelijk is zorg voor een drempelhulp) zodat er geen hoogteverschil meer is (of maximaal 2cm). Realiseer een stabiele, nagelvaste hellingbaan met anti-slip, die 300kg kan dragen en een stijgingspercentage heeft van maximaal 10%. De hellingbaan moet over de gehele lengte een vrije breedte hebben van minimaal 120cm en aan beide zijden een afrijdbeveiliging (opstaande rand met een hoogte van minimaal 5cm). Indien het hoogteverschil zich bij een deur bevindt, dan is de vrije doorgangsbreedte van de hellingbaan of drempelhulp tenminste gelijk aan de vrije doorgangsbreedte van de deur.

Realiseer een stabiele, nagelvaste hellingbaan met anti-slip, die 300kg kan dragen en een stijgingspercentage heeft van maximaal 10%. De hellingbaan moet over de gehele lengte een vrije breedte hebben van minimaal 120cm en aan beide zijden een afrijdbeveiliging (opstaande rand met een hoogte van minimaal 5cm). Indien het hoogteverschil zich bij een deur bevindt, dan is de vrije doorgangsbreedte van de hellingbaan of drempelhulp tenminste gelijk aan de vrije doorgangsbreedte van de deur.
