Meerjarenonderhoudsplan

105472 • Voetbalvereniging VV Hattem

Konijnenbergerweg 2-C

Hattem

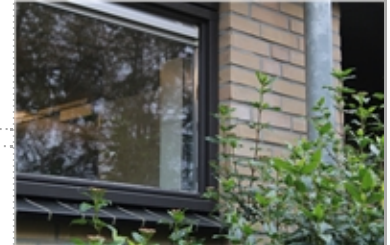
03 Buitenkozijnen

Kozijn buiten hout

Vuil, aanslag, verkleuring

3 Op lange termijn

Constatering:
Het buitenschilderwerk is regelmatig vervuild en vertoont op diverse plekken beschadigingen.

Activiteit: 2025 Hvh
Reinigen kozijnen 1,00 pm

Advisering:
Het buitenschilderwerk reinigen en bijwerken tijdens de volgende schilderbeurt.

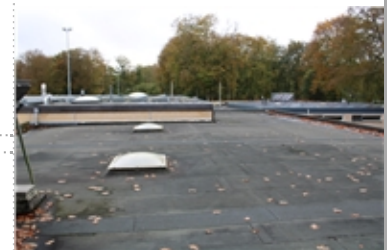
05 Daken

Dakbedekking bitumen

Beschadiging

2 Op middellange termijn

Constatering:
De dakbedekking vertoont regelmatig craquele.

Activiteit: 2025 Hvh
Vervangen dakbedekking 1,00 pm

Advisering:
Een nieuwe laag dakbedekking aanbrengen om gevolgschade te voorkomen.

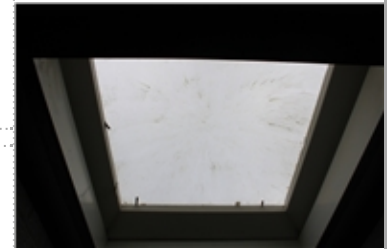
05 Daken

Lichtkoepel

Beschadiging

2 Op middellange termijn

Constatering:
De lichtkoepel is sterk vervuild en de rubber afdichting vertoont diverse beschadigingen.

Activiteit:	2025	Hvh	
Vervangen lichtkoepel		1,00	pm

Advisering:
De lichtkoepels gelijktijdig vervangen met het aanbrengen van een nieuwe dakbedekking.

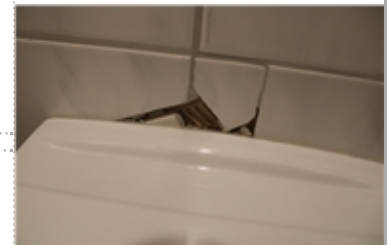
21 Binnenwanden

Wandafwerking tegels

Breuk

1 Op korte termijn

Constatering:
Het wandtegelfwerk vertoont diverse breuken.

Activiteit:	2025	Hvh	Totaal
Herstellen wandafwerking tegels		1,00	pst € 500

Advisering:
De gebroken tegels herstellen om gevolgschade te voorkomen.

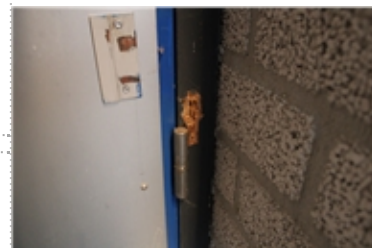
24 Binnenkozijnen

Kozijn binnen hout

Beschadiging kozijn

2 Op middellange termijn

De binnenkozijnen vertonen regelmatig diverse beschadigingen.

Activiteit:	2025	Hvh	Totaal
Herstellen kozijnen		1,00 pst	€ 500

De kozijnen herstellen tijdens het eerstvolgende natuurlijke vervangingsmoment.

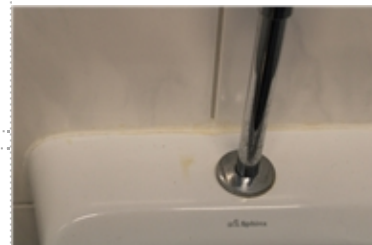
42 Gas, water en sanitair

Sanitair urinoir

Ontbreken van onderdeel dat functionaliteit niet aantast

3 Op lange termijn

De kitnaden rondom diverse closetpotten is verouderd.

Activiteit:	2025	Hvh
Herstellen urinoir		1,00 pm

De kitranden vervangen om verdere gevolgschade en hygiëne te waarborgen.

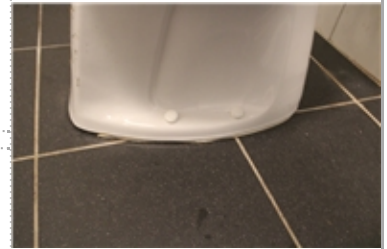
42 Gas, water en sanitair

Sanitair closetpot MIVA			
Algemeen			
Ontbreken van onderdeel dat functionaliteit niet aantast			
3 Op lange termijn			
<hr/>			
Activiteit:	2025	Hvh	Totaal
Herstellen closetpot MIVA		1,00 pst	€ 250
Constatering: De kitnaden rondom diverse closetpotten is verouderd.			
Advisering: De kitranden vervangen om verdere gevolgschade en hygiëne te waarborgen.
