Betreft: ernstige zorgen staat van onderhoud van monumentale 'Boerderij Vredebest' aan de  
's Gravenweg 344 te Rotterdam

**Monumentnummer:** E-539  
**Monumentnaam:** Boerderij Vredebest  
**Aanwijzingsbesluit:** BS21/01529

**Omschrijving:** vrijstaande boerderij met schuur en wagenhuis  
**Oorspronkelijke functie:** boerderijcomplex (tot 1898), tuinderscomplex (tot 1962)  
**Huidige functie:** woonhuis  
**Bouwtijd (per fase):** 1888 en ca. 1930  
**Stijl:** traditioneel (stal) en eclectisch-invloeden chaletstijl (woonhuis)  
**Opdrachtgever:**

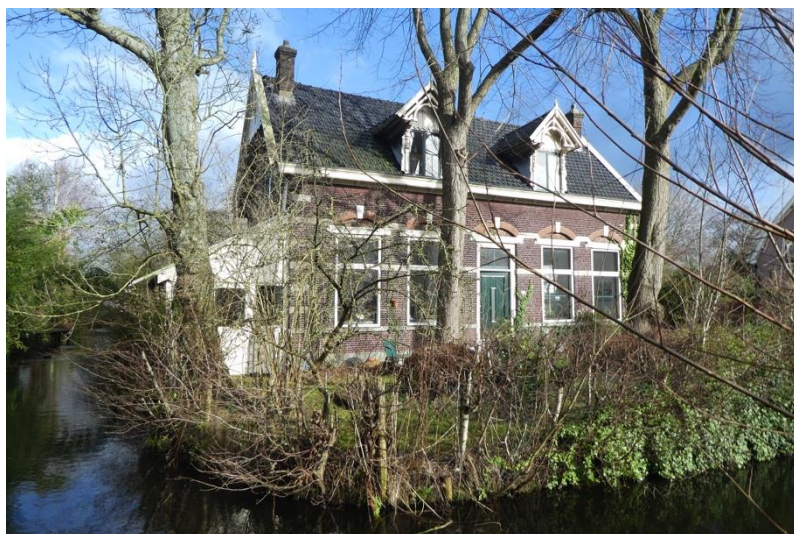
Voorgevel vanaf het westen,  
2020

De gevel aan de 's-Gravenweg is de voorgevel van het woonhuis. Deze gevel is gemetseld in een roodbruine baksteen in kruisverband en heeft een plint van hardsteen. De onderdorpels van de vensters worden verbonden door een hardstenen lijst. Ook ter hoogte van de wisseldorpels en de aanzetten van de gemetselde bogen boven de vensters is een hardstenen lijst aangebracht. De hoeken van de gevels worden geaccentueerd door omlopend metselwerk met daarin afwisselend hardstenen blokken. Het voegwerk is ooit vernieuwd. De gevel is symmetrisch ontworpen met in het midden een deur en aan weerszijden twee vensters. Op het dak staan twee dakkapellen in de lijn van de binnenste vensters.

De centrale entree naar de woning bestaat uit een gemoderniseerde voordeur met een bovenlicht dat door een stijl in tweeën wordt verdeeld. De hoger gelegen entree wordt door twee hardsteen treden ontsloten. Boven het kozijn is een houten, geprofileerde lijst aangebracht, waarop *18 VREDEBEST 88* is geschilderd. De vensters hebben originele houten zesruits schuiframen, met aan de buitenzijde later gemaakte, houten voorzetramen. Boven ieder venster bevindt zich een houten, geprofileerde lijst en een gemetselde ontlastingsboog, voorzien van een witgeschilderde sluitsteen. In het muurveld is siermetselwerk aangebracht van rode en gele steen. De gevel wordt beëindigd door een forse omtimmerde goot, ondersteund door geprofileerde houten klossen.

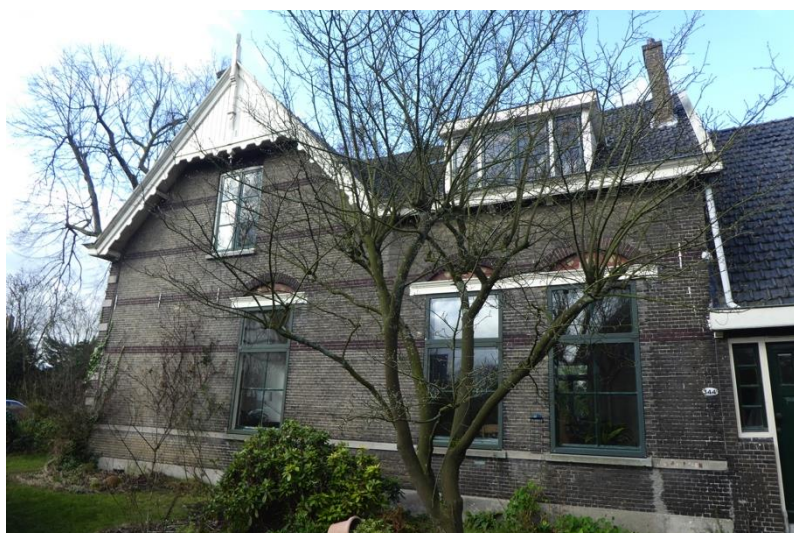
Zijgevel boerderij woonhuis,  
2020.

De rechterzijgevel (oost) bestaat uit de kopgevel van het voorhuis met in het verlengde de gevels van het achterhuis en de voormalige stal. De gevels van het woonhuis zijn gemetseld in een IJsselsteen waarin sierlagen van rood metselwerk zijn aangebracht. De gemetselde bogen boven de vensters zijn

voorzien van vierkante gele en rode gebakken tegels. De onderdorpels van de vensters zijn uitgevoerd in hardsteen en worden verbonden door een hardstenen lijst.

De kopgevel is uitgevoerd als topgevel met een licht overstekende kap in chaletstijl. De windveer is voorzien van een geschulpte afwerking en het met kraaldelen betimmerde vlak wordt versierd door een gevelmakelaar. In de top bevindt zich een zesruits venster met stolpramen. Op begane grond niveau bevinden zich drie vensters, één in het voorhuis en twee in het achterhuis. De vensters zijn identiek aan die van de voorzijde, inclusief voorzetramen. De gevel van dit gedeelte wordt beëindigd door een omtimmerde goot, ondersteund door houten klossen. In het dakvlak bevindt zich een vrij brede dakkapel, voorzien van stolpraam met aan weerszijden aan vast raam. Deze is vermoedelijk rond 1930 aangebracht, toen op de zolder nieuwe kamers gerealiseerd werden.

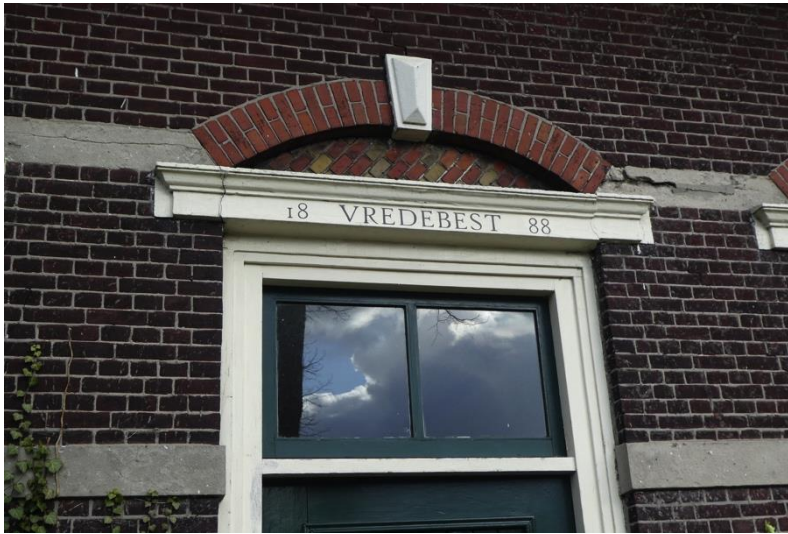
Detail boven voordeur, 2020.

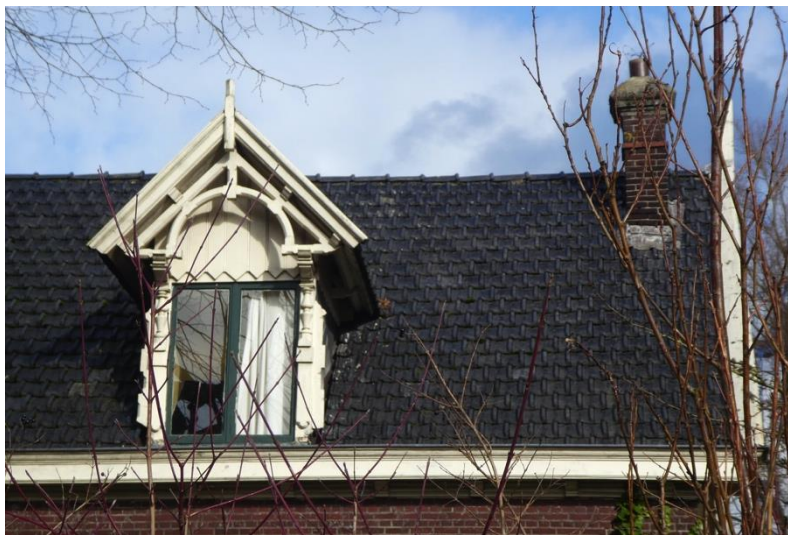
Detail voorgevel dakkapel, 2020.

De in chaletstijl uitgevoerde dakkapellen zijn voorzien van een gestoken sierspant en rijk gedetailleerde houten betimmeringen. De ramen zijn gemoderniseerd. De zadeldaken van de dakkapellen en van het gehele woonhuis zijn gedekt met originele, grijze kruispannen. Op het dak bevindt zich vlak voor de nok aan weerszijden een gemetselde schoorsteen.

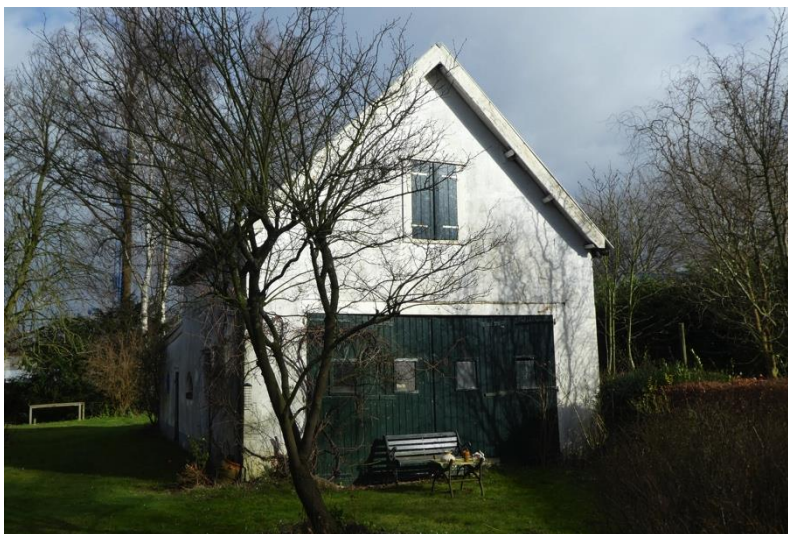
Voorgevel wagenhuis/schuur,  
2020.

De vrijstaande schuur is grotendeels gepleisterd en witgeschilderd. De voorgevel is de kopgevel van de schuur, voorzien van eenvoudige windveren. In de top bevindt zich een venster met luiken. De inrit is in 1947 vergroot en voorzien van de nog aanwezige, groen geschilderde houten inrijdeuren.

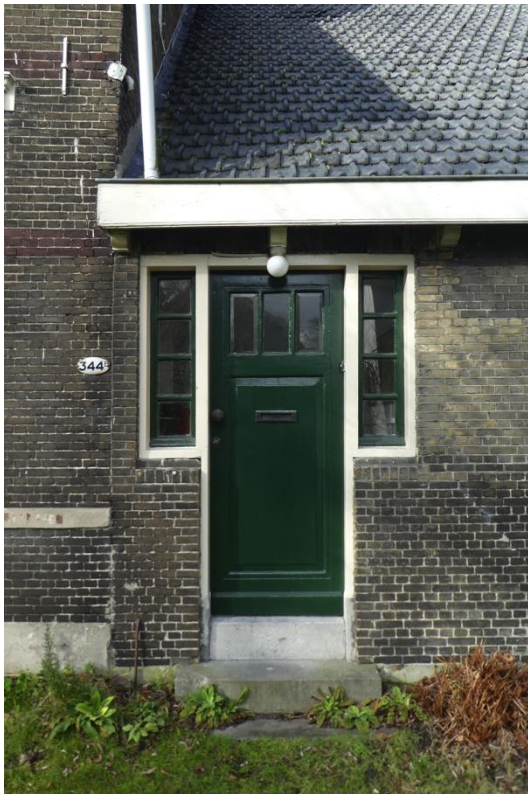
Entree achterhuis, 2020.

De gevel van de schuur bestaat links uit een verhoogde entree naar het achterhuis, een 'melkmeisje' met centraal een deur en aan weerszijden een door roeden verdeeld zijraam. De deur is een paneeldeur met een door twee stijlen verdeeld raam. Deze wijziging in de gevel is rond 1930 gerealiseerd. De gemetselde gevel heeft een lage plint van hardsteen en is voorzien van getoogde zesruits stalramen. De gevel wordt beëindigd door een forse, gemoderniseerde omtimmerde goot op houten klossen.

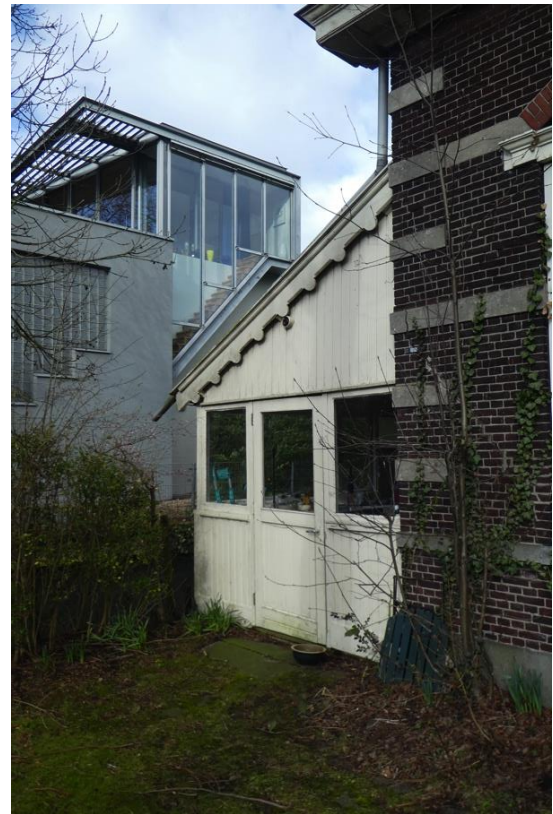
Stoepenhok, 2020.

De linkerzijgevel (west) bestaat links uit de gevel van de schuur met stalramen identiek aan die van de andere zijgevel. De zijgevel van het achterhuis heeft een venster met gemoderniseerd onder- en bovenraam. Tegen de zijgevel van het voorhuis staat het stoepenhok. Deze houten aanbouw bestaat uit een vakwerk met een met hout betimmerde borstwering waarboven rondom rechthoekige ramen zijn gemaakt. Het meeste houtwerk is vernieuwd. De windveer aan voor- en achterzijde is origineel en voorzien van een geschulpte rand. De kopgevel van het voorhuis is verder identiek aan die van de rechterzijde.

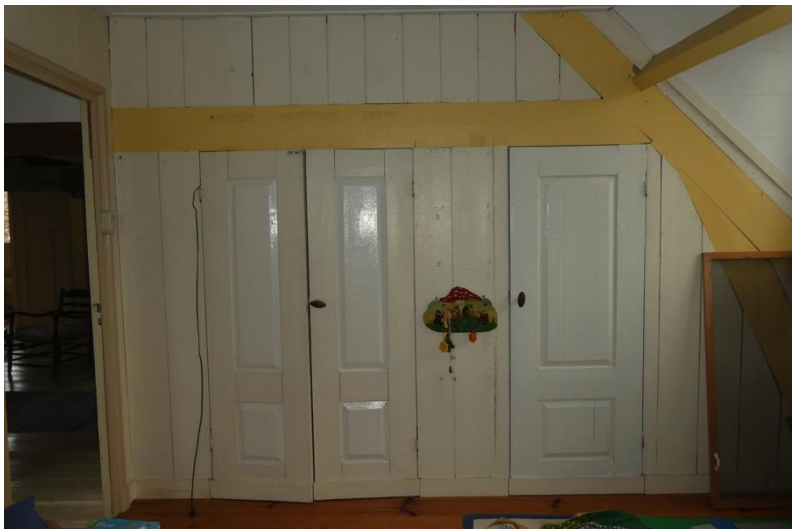
Wand met bedstede en kast op zolder, 2020.

De zolderverdieping is bereikbaar via een rechte trap, door een bordes onderbroken voor de ontsluiting van de opkamer, waarin een badkamer is gerealiseerd. Aan de voorzijde is de meest westelijke kamer de oudste kamer. Hierin is een houten wand aangebracht met een bedstede en een inbouwkast, voorzien van paneeldeuren. De andere kamers op zolder zijn rond 1930 gemaakt en worden gescheiden door houten wanden met kraaldelen. De ontsluiting via de nieuwe trap is niet meer zichtbaar; deze is later afgedekt.

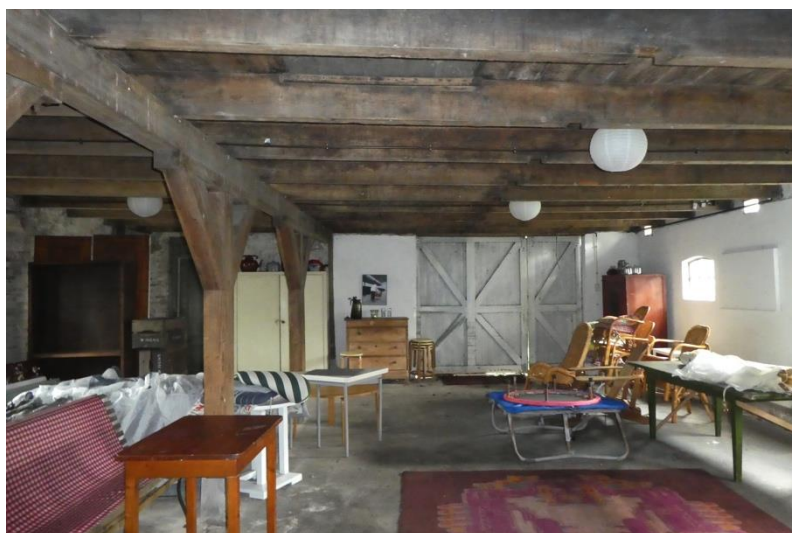
Stal met zicht op achtergevel, 2020.

De achtergevel is de kopgevel van de schuur, uitgevoerd als topgevel met een eenvoudige windveer. In de top bevindt zich een licht getoogd venster met luiken en een bovenlicht. Aan de linkerzijde bevinden zich grote houten schuifdeuren die in de jaren vijftig van de vorige eeuw zijn aangebracht. Oorspronkelijk had de stal drie toegangsdeuren, waarvan de rechter bewaard is gebleven.

De stal/schuur is een grote vrije ruimte met één langs balkgebint, ondersteund door standvinken. Het tweede langs balkgebint ontbreekt en is verwijderd ten behoeve van de grote inrit aan de achterzijde. Het geheel is voorzien van een vliering.
