## **Verkennd bodemonderzoek Groessenseweg 15 te Zevenaar**

**6 mei 2019**

| <b>Opdrachtgever</b> | Provincie Gelderland |

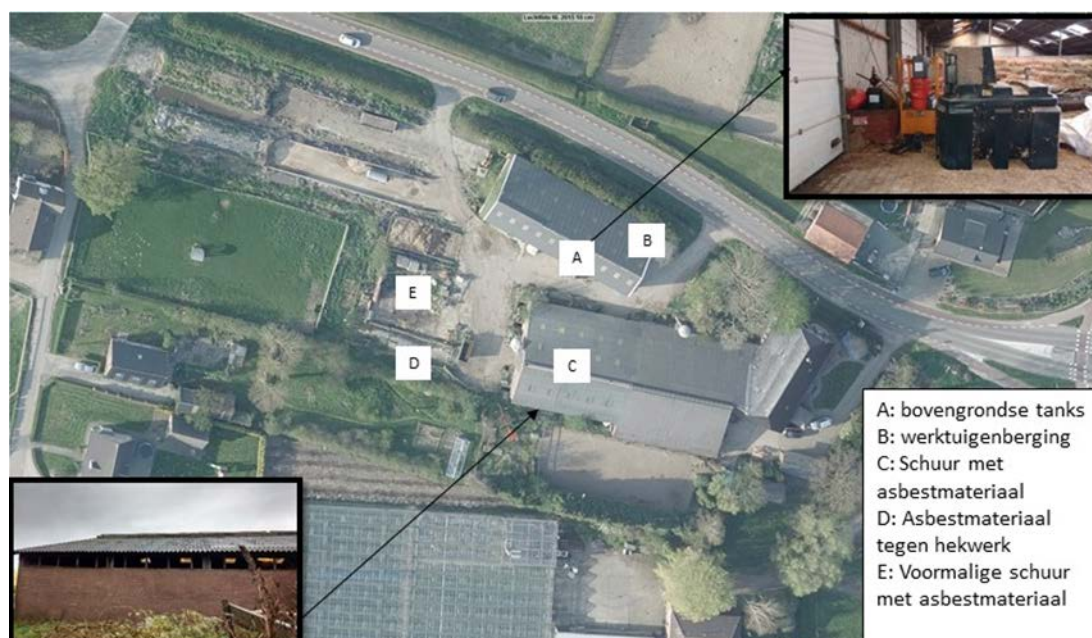
Figuur 2.1 Overzicht voormalige situatie

Tauw heeft in 2017 de locatie onderzocht als onderdeel van een grotere onderzoekslocatie (kenmerk 1244870) op de locatie uitgevoerd. Voorafgaand aan het onderzoek, op 18 november 2016, heeft een terreininspectie plaatsgevonden. Hierbij is geconstateerd dat er twee bovengrondse dieseltanks aanwezig zijn. Daarnaast was er een werktuigenberging aanwezig. Ook zijn er meerdere asbestverdachte locaties aangetroffen. De voormalige situatie is weergegeven in figuur 2.1.

- Ter hoogte van de dieseltanks zijn in de grond en in het grondwater geen verontreinigingen gemeten
- Ter plaatse van de werktuigenberging is in de grond plaatselijk een licht verhoogd gehalte van PCB in de grond gemeten. In het grondwater zijn licht verhoogde concentraties van barium en naftaleen vastgesteld

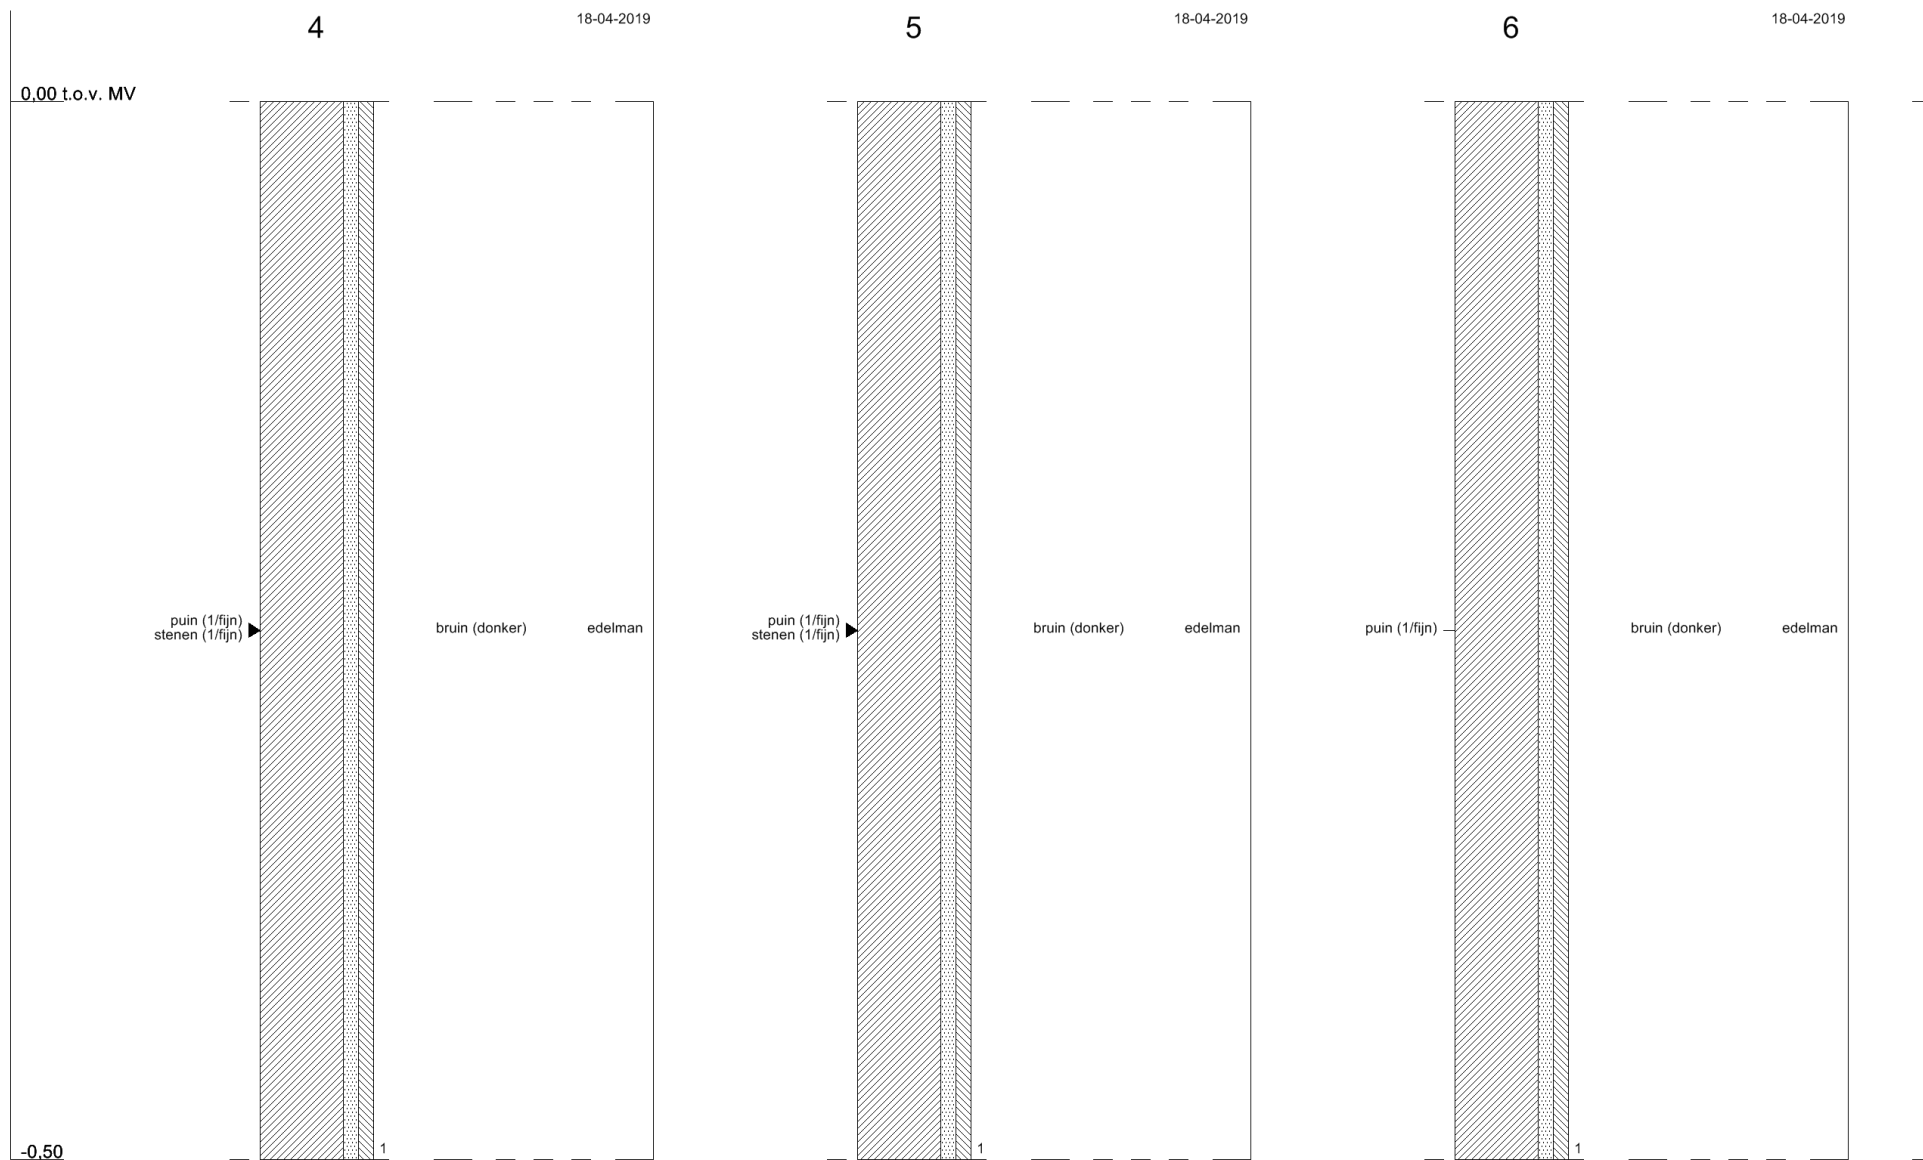
## Boorprofielen

De bodem is opgebouwd uit zand en klei. Tijdens de uitvoering van het veldwerk waren de depots nog aanwezig op de locatie. De boringen voor het verkennend bodemonderzoek zijn ruimtelijk verdeeld over de gehele locatie. Tijdens de veldwerkzaamheden zijn verspreid over de locatie bijmengingen waargenomen van puin. De fractie van het puin komt overeen met de gebruikte dikte van de zeef bij het egaliseren van het terrein. Op verzoek van de opdrachtgever is de puinhoudende grond niet onderzocht op asbest. Dit met de volgende onderbouwing:

Aan de westzijde van de locatie (13 t/m 16) zijn geen waarnemingen gedaan van bodemvreemde materialen. Deze grond is separaat geanalyseerd. Voor details wordt verwezen naar de boorprofielen in bijlage 4.
