# Verkennd bodemonderzoek Maasstraat 9a te Uden

Aeres Milieu Projectnummer : AM22308  
Status rapport : Definitief (versie 1)  
Datum : 19 augustus 2022

Opdrachtgever : BRO  
Industriestraat 94  
5931 PK Tegelen

Adres onderzoekslocatie	: Maasstraat 9a te Uden
Gemeente	: Maashorst
Kadastrale registratie	: Uden, sectie I, nrs. 3620 en 3621 (ged.)
Oppervlakte	: circa 2.480 m <sup>2</sup>
Huidig gebruik van de locatie	: wonen met tuin
Toekomstig gebruik	: wonen met tuin

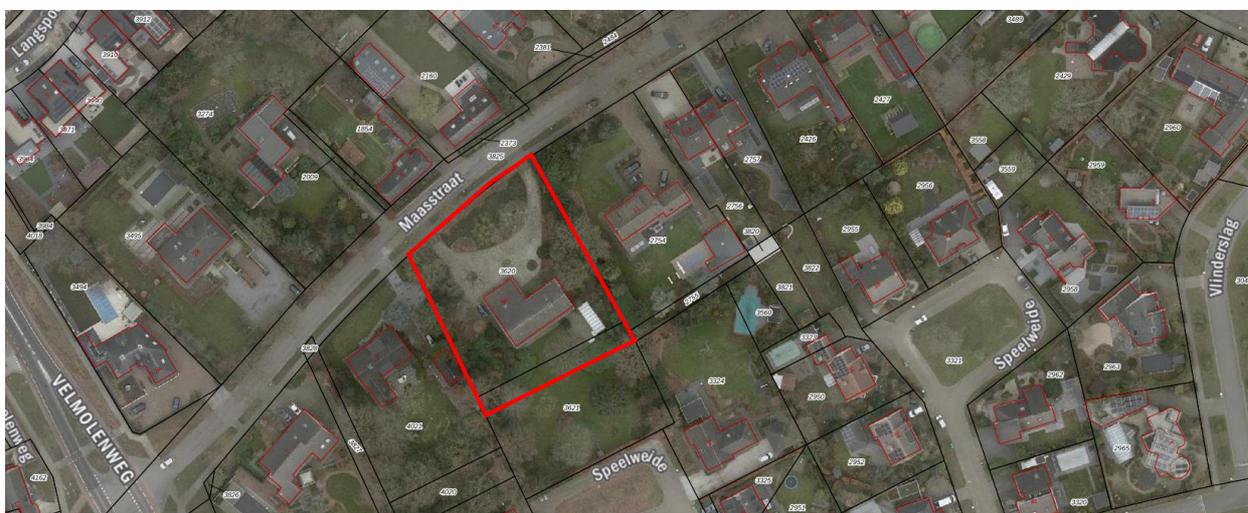
Afbeelding 1: globale begrenzing onderzoekslocatie (bron luchtfoto: PDOKViewer)

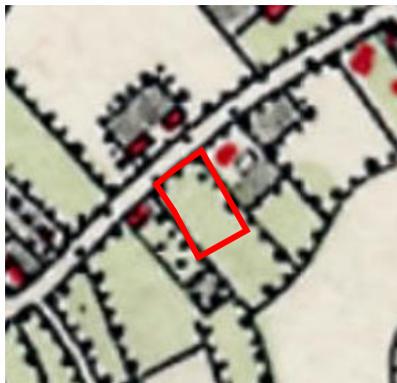
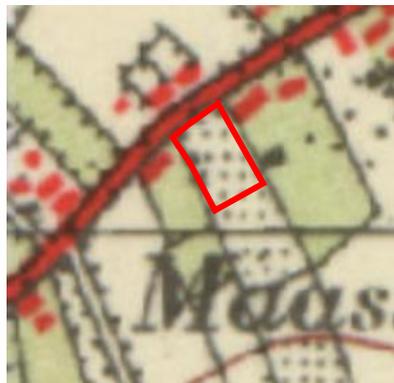
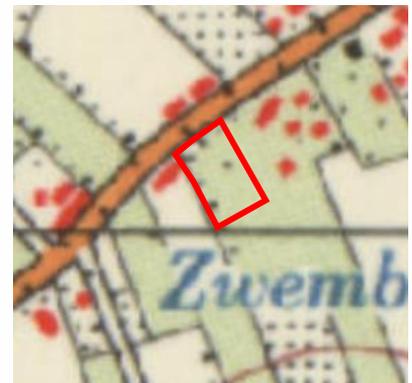
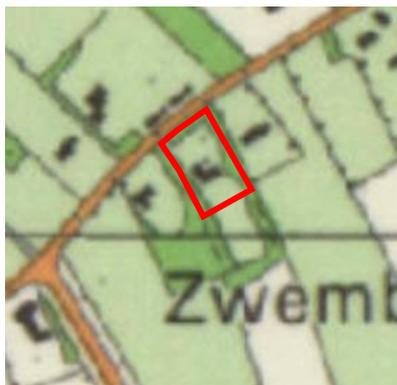
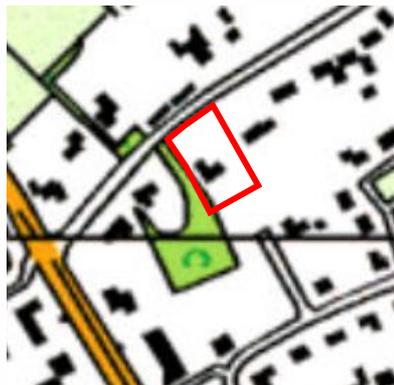
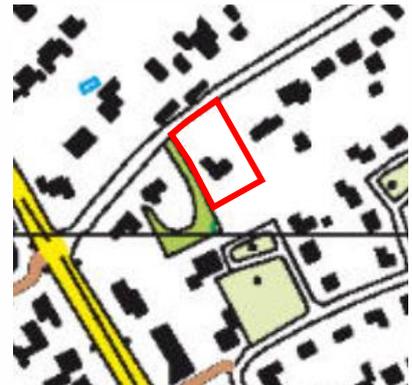
Afbeelding 2: geraadpleegde historische kaarten (bron kaarten: topotijdreis.nl)

In het kader van het vooronderzoek is historisch kaartmateriaal bestudeerd. Uit kaartmateriaal van de geraadpleegde historische kaarten uit 1900, 1956 en 1977 is af te leiden dat de onderzoekslocatie onbebouwd was. In de omgeving waren sporadisch woningen aanwezig. Volgens de BAG-Viewer (Basisregistratie Adressen en Gebouwen) is ter plaatse van de onderzoekslocatie in 1973 het huidige woonhuis gebouwd. Na 1988 neemt de bebouwing aan de Maasstraat toe. Tussen 1998 en 2021 is ten zuiden van de onderzoekslocatie het bestemmingsplan aan 'de Speelweide' ontwikkeld waarbij voornamelijk woningbouw is gerealiseerd. De kaart uit 2021 komt overeen met de huidige situatie.

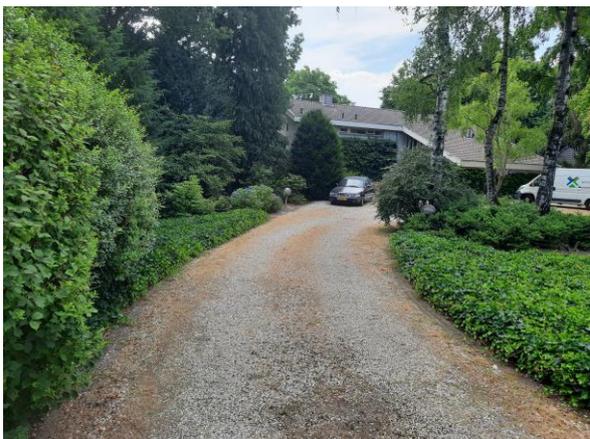
Foto 1

De locatie is gelegen aan de zuidzijde van de Maasstraat. Voor het huis is een grote oprijlaan van grind gelegen (zie bijlage 2; foto 1, 3 en 4). De rest van het perceel aan de voorzijde van het huis is ingericht als tuin (zie bijlage 2; foto 2 en 5). Aan de westzijde van de woning is een klinkerverharding aanwezig (zie bijlage 2; foto 4, 6 en 7). De achterzijde van het huis is ingericht als tuin met een groot gazon (zie bijlage 2; foto 8 en 9). Ten zuiden van de woning ligt een betegeld terras (zie bijlage 2; foto 10 en 11).

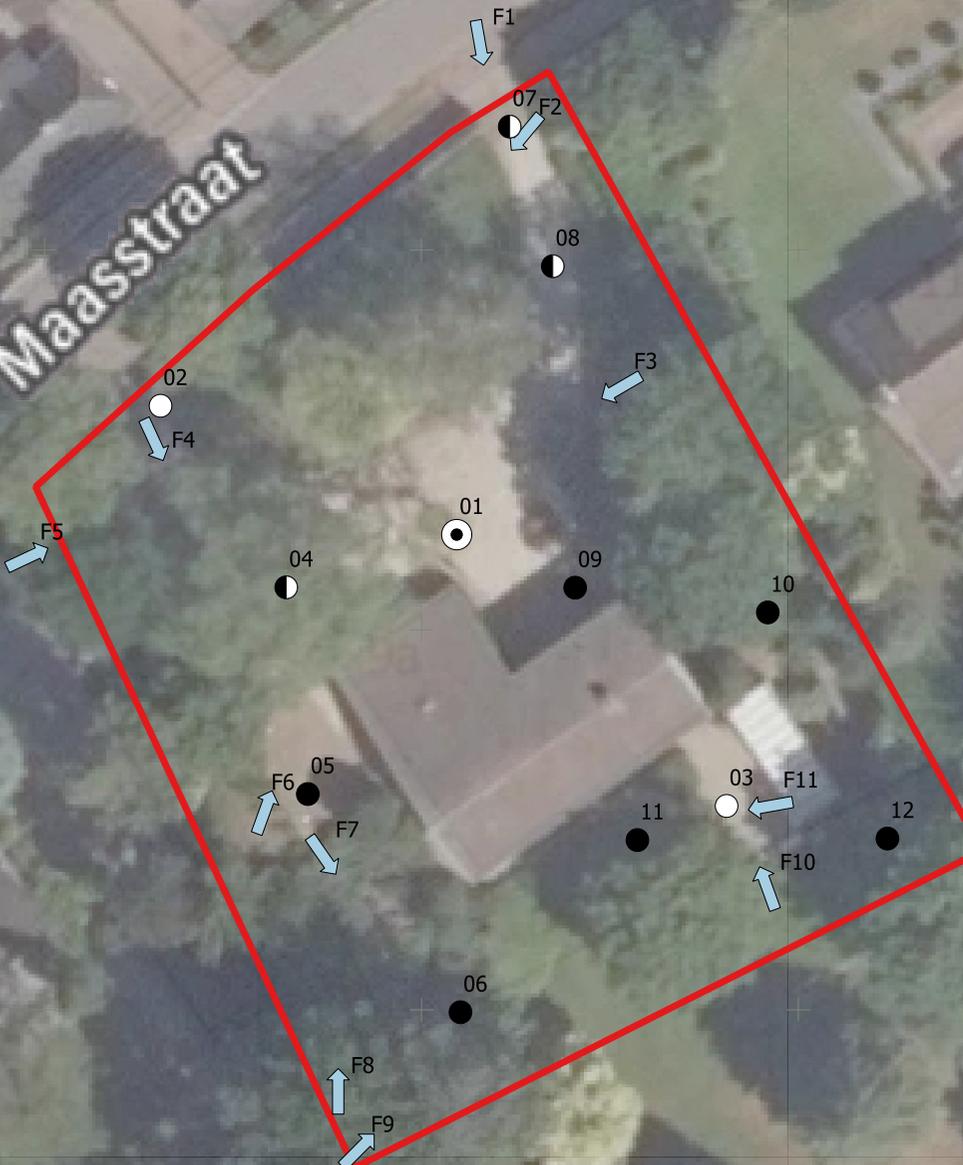
# Bijlage 3

Op 20 juli 2022 zijn de boringen geplaatst conform protocol 2001. Zie bijlage 3 voor de situering van de geplaatste boringen.

De boringen zijn verricht met behulp van de Edelmanboor ( $\varnothing$  7 en/of 10 cm). Zie voor de boorpuntlocaties bijlage 3. Het opgeboorde bodemmateriaal is volgens de classificatienorm voor onverharde bodems (NEN 5104) beoordeeld. Daarnaast is vastgesteld in hoeverre het opgeboorde materiaal mogelijke aanwijzingen biedt voor de aanwezigheid van visueel zichtbare verontreiniging.
