**MFC "De
Polfermolen" te
Valkenburg aan
de Geul**

Rapportage
onderhoudsplan
2018-2020

BETREFT: Meerjarenonderhoudsplan van MFC "Polfermolen" te Valkenburg aan de Geul

PROJECTNUMMER: **17HBO199-00**

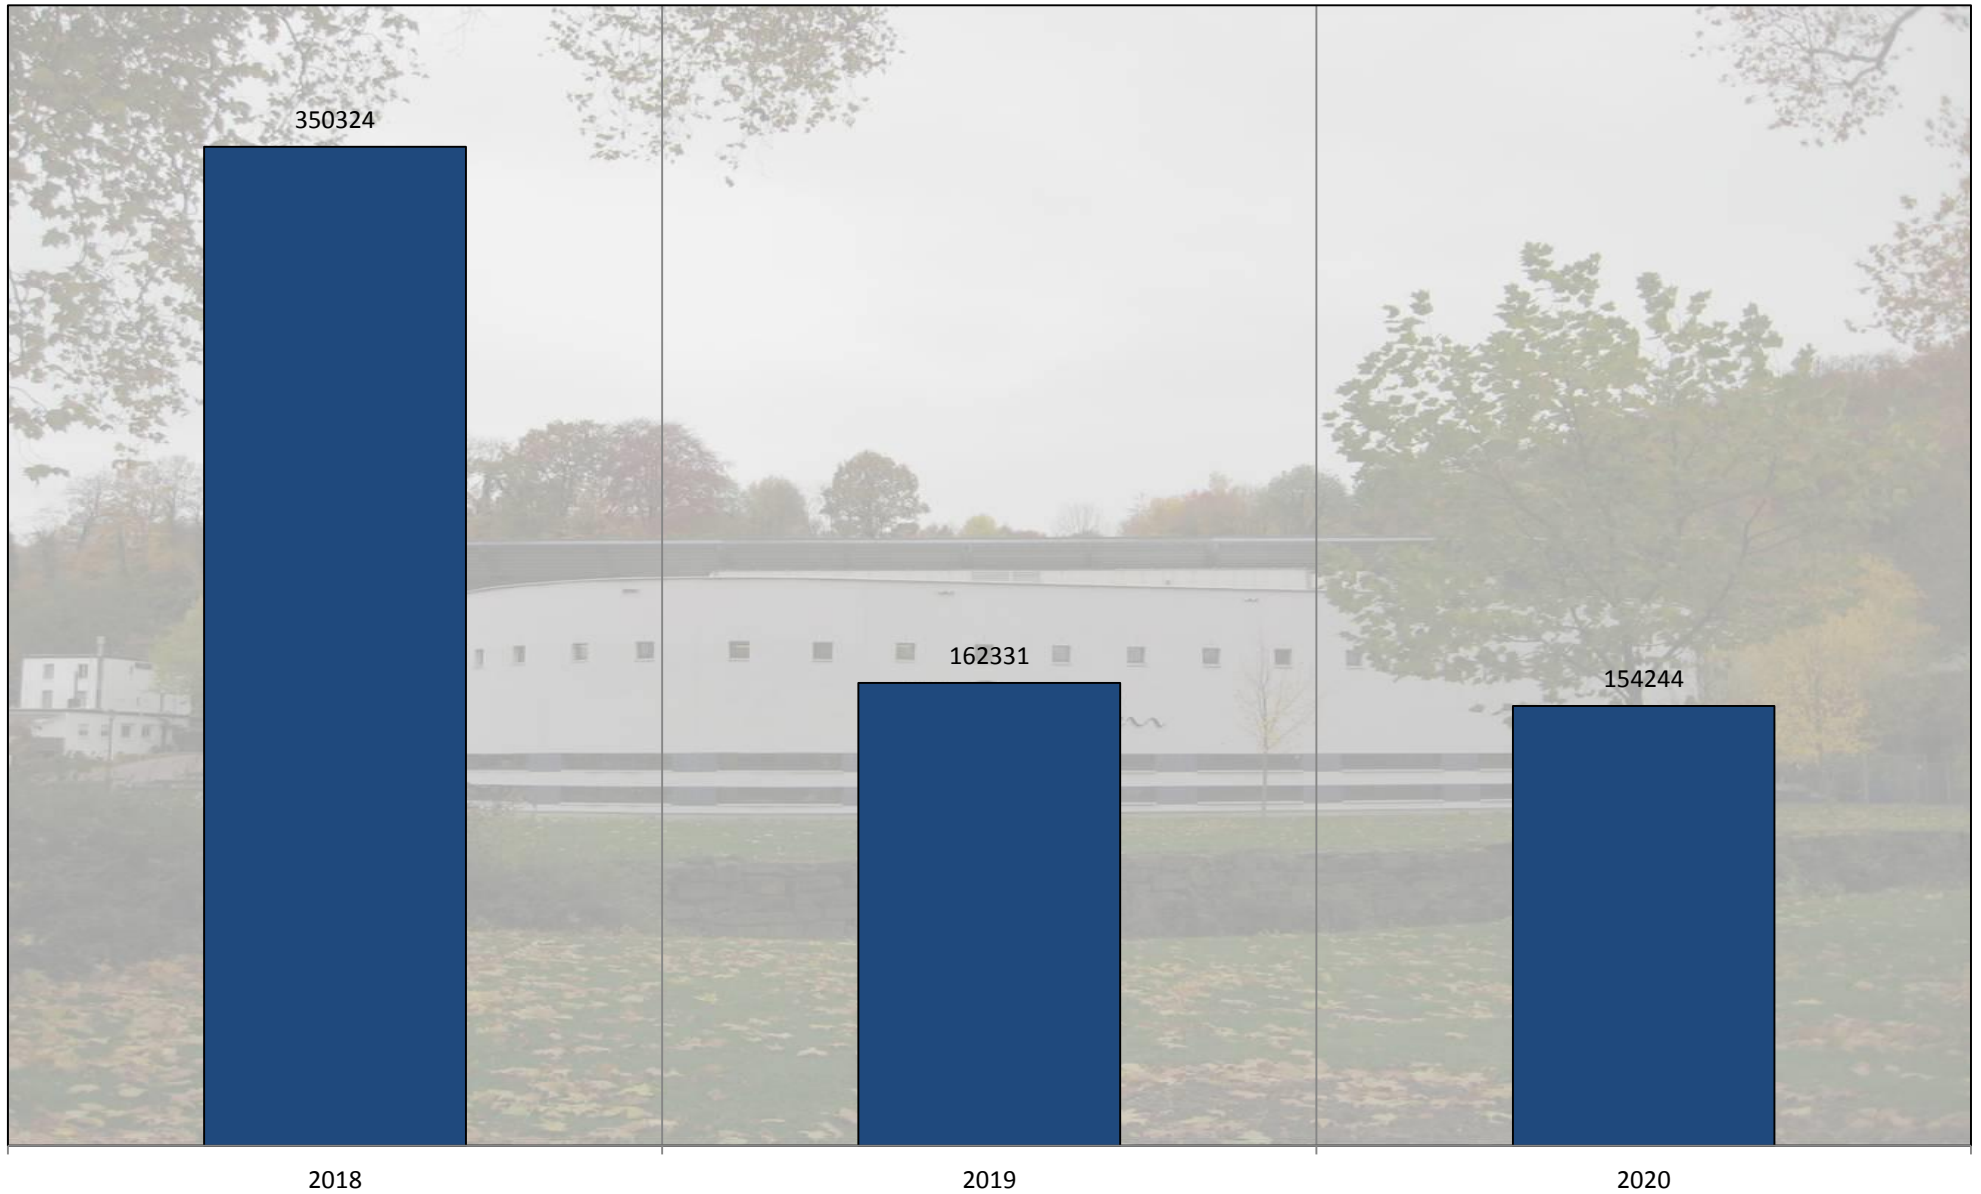
Verhuurderonderhoud

Het overzicht "meerjarenraming hoofdelement" geeft op hoofdonderdelen informatie over begrote onderhoudskosten.

Dit overzicht is weergegeven middels een histogram teneinde het verloop in de kosten over jaren te visualiseren.
