NULMETING
KUNSTOBJECTEN

GEMEENTE
BOEKEL

2015

Index kunstwerken eigendom Gemeente Boekel 2015

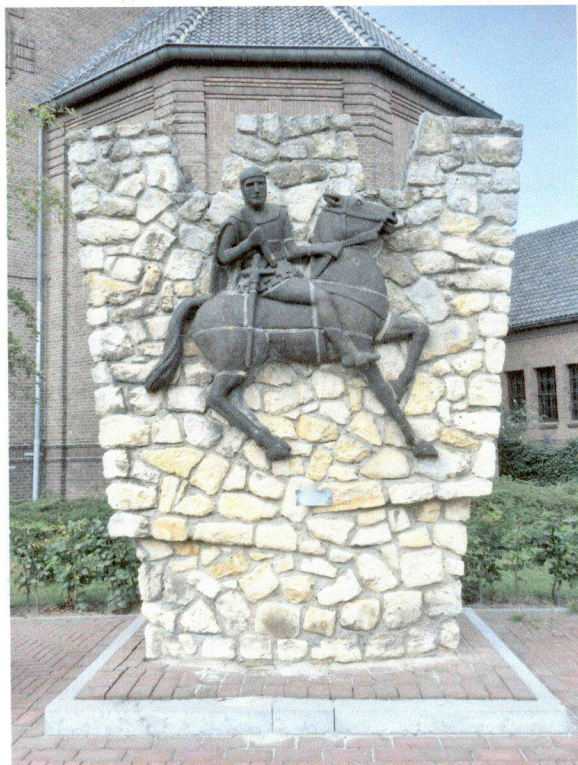
* foto 1 van 7

Kunstenaar : Broeder Rafaël
 Titel : "Rutger van Herpen"
 Eigenaar : Gem. Boekel
 Materiaal : gele mergelsteen + chamotteklei
 Kleur : geel + zwart
 Plaats : Boekel
 Rutger van Herpenstraat / Burgtstraat
 Jaar van plaatsing : 1963
 Ter gelegenheid van 650 jaar Boekel

- Staat beeld zoals aangetroffen i.v.m. nulmeting d.d. 21-08-2015 :
- Redelijk
 - Afmeting relief/beeld ± 150 x 150 x 30 cm
 - Afmeting sokkel ± 290 x 250 x 100 cm
 - Afmeting bordje ± 20 x 8 cm
 - Rechtervoorbeen paard beschadigd door roestende bevestiging (foto 2+3+4)
 - Roestende bevestigingsanker
 - Bordje slecht leesbaar (foto 6)
 - 1x spot aanwezig, met condens (niet gecontroleerd op werking)

- Ontstaan van meer schade/ afbrokkeling door verdere oxidatie / vandalisme

- Geheel grondig schoonmaken
- Repareren van beschadigingen en roestende bevestigingsschroeven verwijderen
- Voegwerk indien nodig herstellen
- Naambordje vervangen of opnieuw inschilderen
- Grondspot schoonmaken en controleren op werking(evt. pakking vervangen)

- Werkzaamheden uit te voeren in werkplaats K & B:
 - Ontbrekende delen van het been bijmaken.

- Geheel grondig schoonmaken
 - Repareren van beschadigingen en roestende bevestigingsschroeven verwijderen
 - Voegwerk indien nodig herstellen
 - Grondspot schoonmaken en controleren op werking(evt. pakking vervangen)
 - Naambordje vervangen of opnieuw inschilderen
-
- Omgeving : goed
 - Verlichting : Controleren op werking

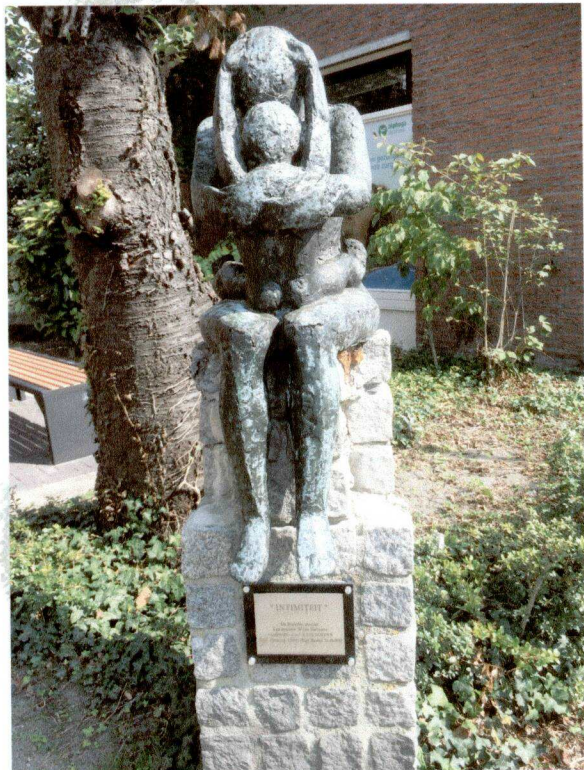
* foto 1 van 6

- Redelijk
- Afmeting beeld $\pm 40 \times 40 \times 85$ cm
- Afmeting sokkel $\pm 30 \times 40 \times 105$ cm
- 6x stenen van sokkel ontbreken (kinderkopje $9 \times 9 \times 9$ cm)
- Waslaag van het beeld is erg schraal

- Verder verval van de sokkel waardoor de bevestiging van het beeld bloot komt te liggen en dus kans op diefstal

- Grondig schoonmaken van het geheel
- Bevestigingsankers tegen roest behandelen
- Aanbrengen 6x nieuwe kinderkopjes + aanvoegen
- Beeld in de was zetten en uitboenen

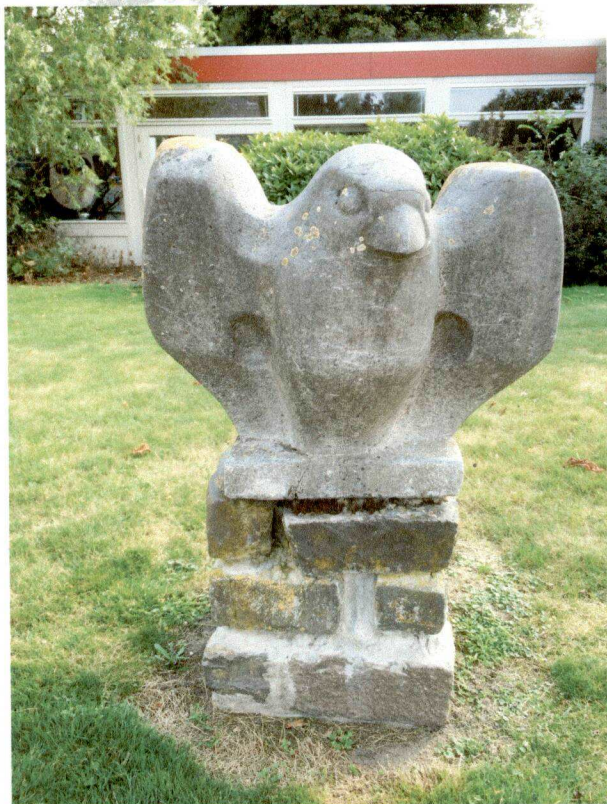
* foto 1 van 4

- Staat beeld zoals aangetroffen i.v.m. nulmeting d.d. 21-08-2015 :
- Redelijk
 - Afmeting beeld $\pm 70 \times 65 \times 70$ cm
 - Afmeting sokkel $\pm 45 \times 45 \times 45$ cm
 - Afmeting stenen van sokkel $\pm 45 \times 45 \times 45$ cm
 - Stuk afgebroken (foto 2)
 - Veel verontreiniging

- Grondig schoonmaken
- Voegen in sokkel + aansluiting beeld aanwerken
(beter zou zijn een nieuwe sokkel maken in dezelfde stijl als huidige sokkel
i.v.m. de vele reparaties in de huidige sokkel)
- Beeld behandelen met natuursteen olie

- Grondig schoonmaken
 - Voegen in sokkel + aansluiting beeld aanwerken
 - Beeld behandelen met natuursteen olie
- Omgeving : geen
- Verlichting : mogelijk aan te lichten met een grondspot

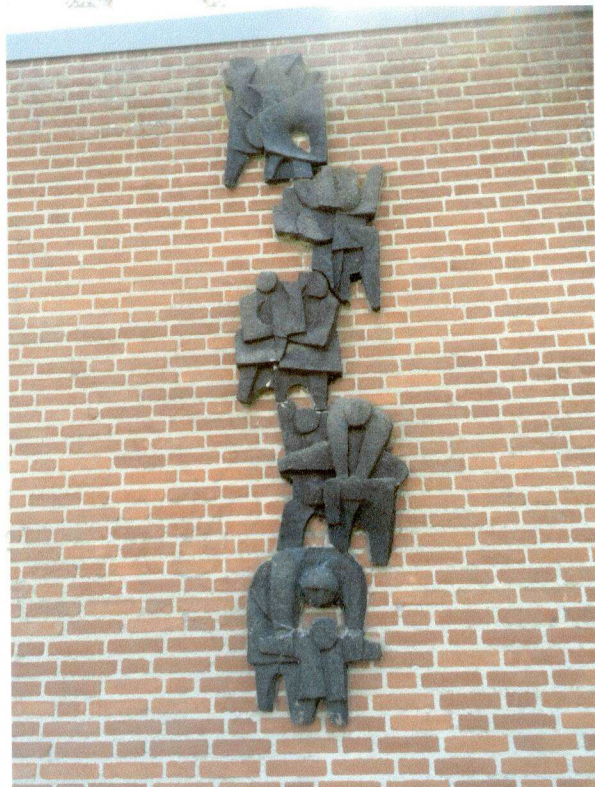
* foto 1 van 4

- Goed
- Afmeting beeld ± 270 x 60 x 10 cm
- Verontreiniging op kunstwerk
- Enkele stukjes voeg ontbreken

- Geheel schoonmaken
- Enkele stukken voeg herstellen (foto 2+3)

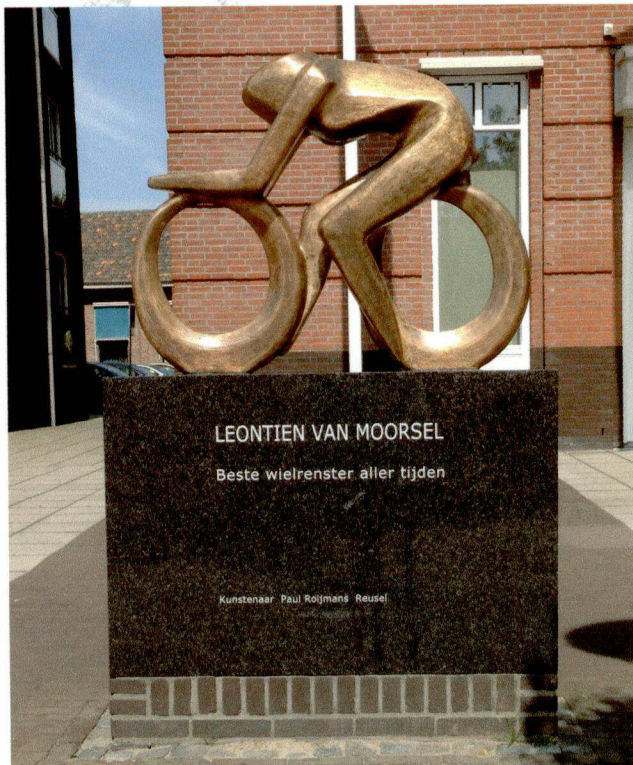
* foto 1 van 7

- Goed
- Afmeting beeld $\pm 87 \times 28 \times 110$ cm
- Afmeting sokkel $\pm 120 \times 37 \times 80$ cm
- Afmeting gemetselde verhoging onder sokkel ± 17 cm hoog
- 1x spot aanwezig

- geheel goed reinigen
- kitnaad zwart bijkleuren (foto 6)
- spot controleren op werking

- geheel goed reinigen
 - kitnaad zwart bijkleuren
- Omgeving : geen
 - Verlichting : spot controleren op werking

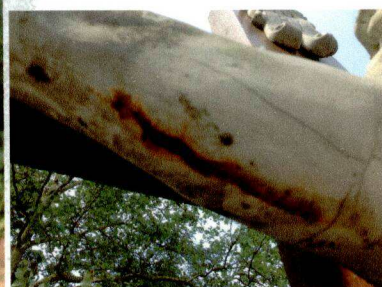
foto 5

<p>Klooster & Beeld <i>Onderhoud / reparatie</i> info@kloosterenbeeld.nl</p>	<p>Opdrachtgever: Gemeente Boekel 2015 Logboeknr: 22-09-01</p>
 	<p>Kunstenaar : Titel : "Kruis Heemkundekring" Eigenaar : Gem. Boekel Materiaal : beton / hout / RVS / zwerfkeien Kleur : corpus-wit / kruis-bruin Plaats : Boekel Burg. Schafratstraat / Rutger van Herpenstraat Jaar van plaatsing : herplaatst in 1986</p> <p>* foto 1 van 11</p>
<p>Staat beeld zoals aangetroffen i.v.m. nulmeting d.d. 21-08-2015 :</p> <ul style="list-style-type: none"> • Redelijk tot goed • Afmeting corpus ± 150 x 30 x 140 cm • Afmeting kruis ± 190 x 9 x 300 cm • Afmeting sokkel ± 175 x 175 x 150 cm • Hardhouten kruis • RVS schoor aan achterzijde • Gemetselde omranding met hardstenen mutsen, 1x muts los (foto 9) • Zwerfkeien als grondbedekking • Gemetselde sokkel met zwerfkeien • Eiken houten knielbankje op betonvoet • Mosgroei op gehele kunstwerk • Betonrot in corpus (foto 5+6) • 1x zwerfkei ontbreekt (foto 10)

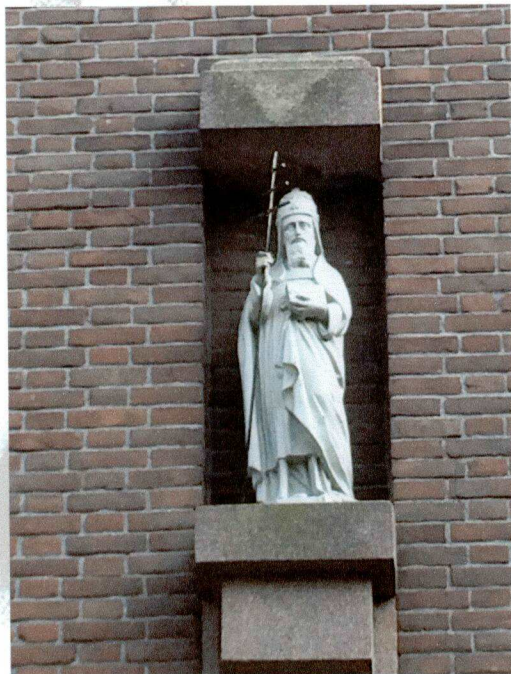
* foto 1 van 3

- Goed
- Afmeting beeld \pm 100 x 35 cm
- Afmeting staf \pm 110 cm
- Groene aanslag

- Schoonmaken geheel
- Controleren op scheuren + bevestiging
- Eventueel opnieuw schilderen
- Staf in de was zetten + uitboenen

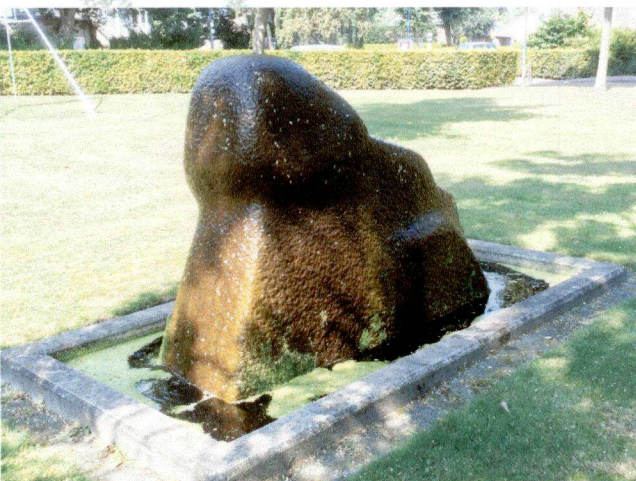
<p>Kunstenaar : Frans Broers Titel : "Levensbron" Eigenaar : Gem. Boekel Materiaal : arduin/natuursteen Kleur : bruin Plaats : Huize Padua Daniel de Brouwerstraat / Eikeldreef</p> <p>Jaar van plaatsing : 1991 voor de oude kluis</p> <p>* foto 1 van 5</p>

Klooster & Beeld <i>Onderhoud/repairatie</i> info@kloosterenbeeld.nl	Opdrachtgever:
	Gemeente Boekel 2015 Logboeknr: 22-13-02
<p>- <u>Werkzaamheden uit te voeren in werkplaats K & B:</u></p> <ul style="list-style-type: none">• geen <p><u>Werkzaamheden uit te voeren op locatie :</u></p> <ul style="list-style-type: none">• Betonrand rondom schoonspuiten m.b.v. hoge druk <p>- Omgeving : geen</p> <p>- Verlichting : geen</p>
