**AANVULLEND ONDERZOEK**  
**NIEUWE STEEN 6**  
**te HOORN**

Opdrachtgever: A-Zeven projectontwikkeling B.V.

Rapportnummer: 2023666

19 december 2023

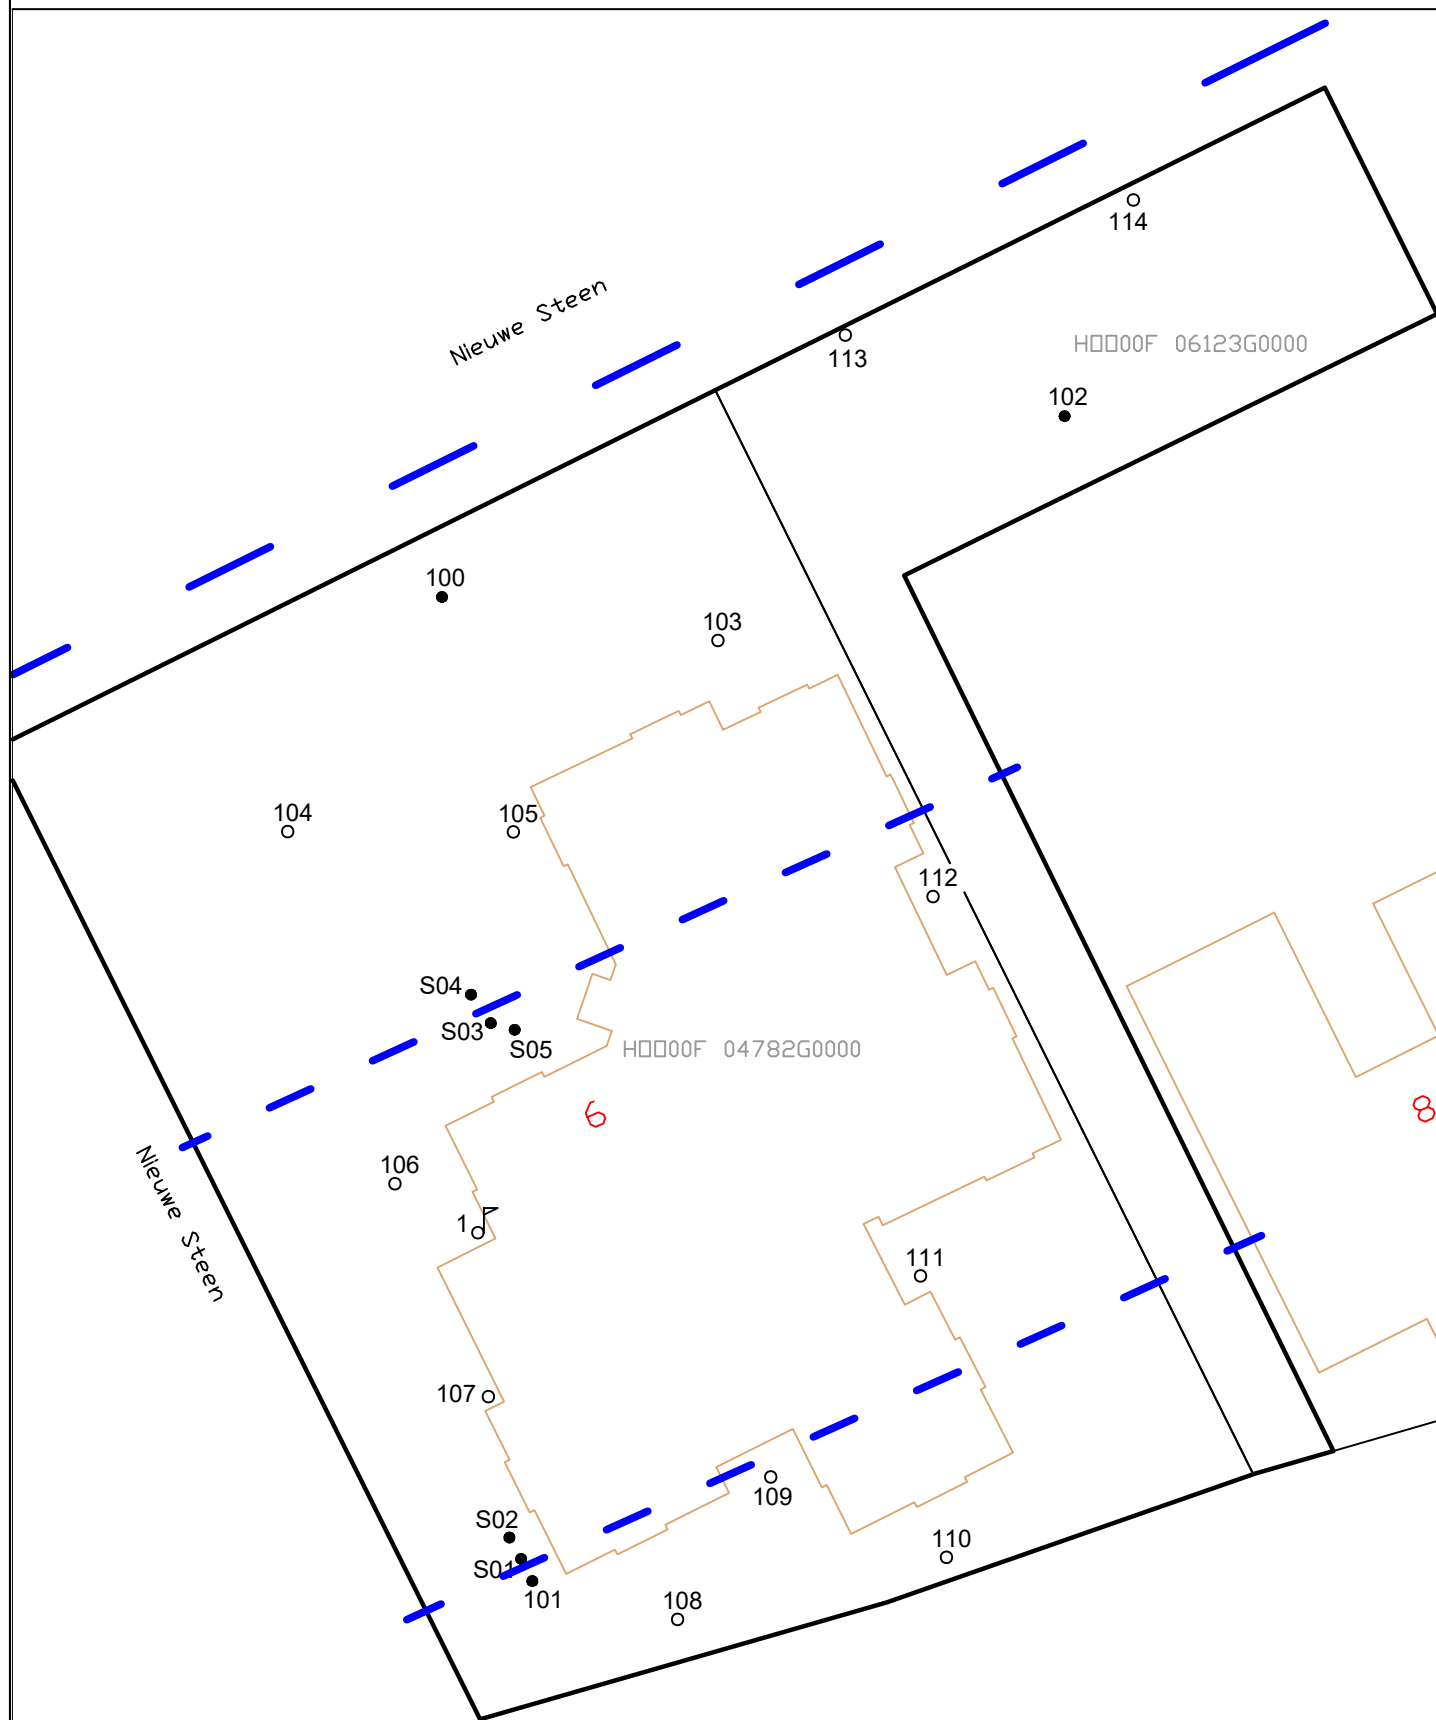
# BIJLAGE 2 LOKALE SITUATIE MET BOORPUNTEN

De boorpunten (1, 100 t/m 114 en S1 t/m S5) zijn aangegeven op de situatietekening van bijlage 2. In bijlage 3 worden de beschrijvingen van de boringen, de zintuiglijke waarnemingen en de monsternamen weergegeven. Zintuiglijk waarneembare afwijkingen ten aanzien van de aanwezigheid van bodemvreemde bijmengingen en de kleur van het bodemmateriaal zijn qua aard en mate beschreven.
