In opdracht van:  
Gemeente Overbetuwe

Projectnummer:  
M07702-R-E

Datum:  
10 november 2022

## Quick scan Schoolroute Westeraam - Mozartstraat

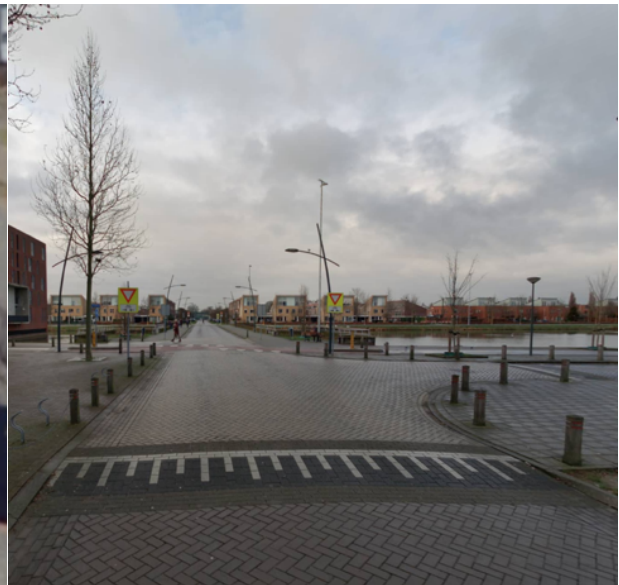
Luchtfoto kruispunt

Wegbeeld kruispunt (foto genomen richting het westen)

De inrichting voldoet aan de basiskenmerken van een gelijkwaardig kruispunt binnen de bebouwde kom. Het fietspad langs de Tempellaan ligt in de voorrang, maar dit is toegestaan volgens de richtlijnen. De snelheidsbeheersing in de vorm van een plateau is ook passend volgens de richtlijnen als het gaat om een herhalende snelheidsbeheersing.

De fietsoversteek ligt midden in de bocht van een van de takken van het kruispunt. Hierdoor kan het zicht op fietsers voor automobilisten vanuit Dupondius en de Tempellaan beperkt zijn, dit is een mogelijk verkeersveiligheidsrisico.

De blokmarkering is onjuist aangebracht op de fietsoversteek en zou over de gehele lengte van de fietsoversteek moeten doorlopen. Er is bij beide middeneilanden op het fietspad geen inleidende markering aanwezig aan de kant van de oversteek. Het middeneiland is hierdoor minder goed zichtbaar, dit is een verkeersveiligheidsrisico.

Op de korte termijn dient er blokmarkering over de gehele lengte van de oversteek te worden aangebracht zodat duidelijk is dat de fietsers hier voorrang hebben. Om dit verder te verduidelijken wordt ook weleens pijlmarkeringen toegevoegd ter hoogte van een oversteek. Hierbij is het voor ander verkeer duidelijk dat er van twee kanten fietsers kunnen komen en wordt er extra attentie gelegd op de oversteek die in de voorrang ligt. Mocht het vanwege ruimtegebrek niet mogelijk zijn om pijlmarkering toe te voegen dan is het aanbrengen van volledige blokmarkering voldoende om de verkeersveiligheid te verbeteren.

Op de lange termijn kan het zicht op de fietsoversteek worden verbeterd door de noordelijke tak (Dupondius) te verschuiven naar het oosten en het parkeren te verplaatsen naar de andere kant van de weg. Verder onderzoek naar kabels en leidingen zijn hiervoor nog wel noodzakelijk.

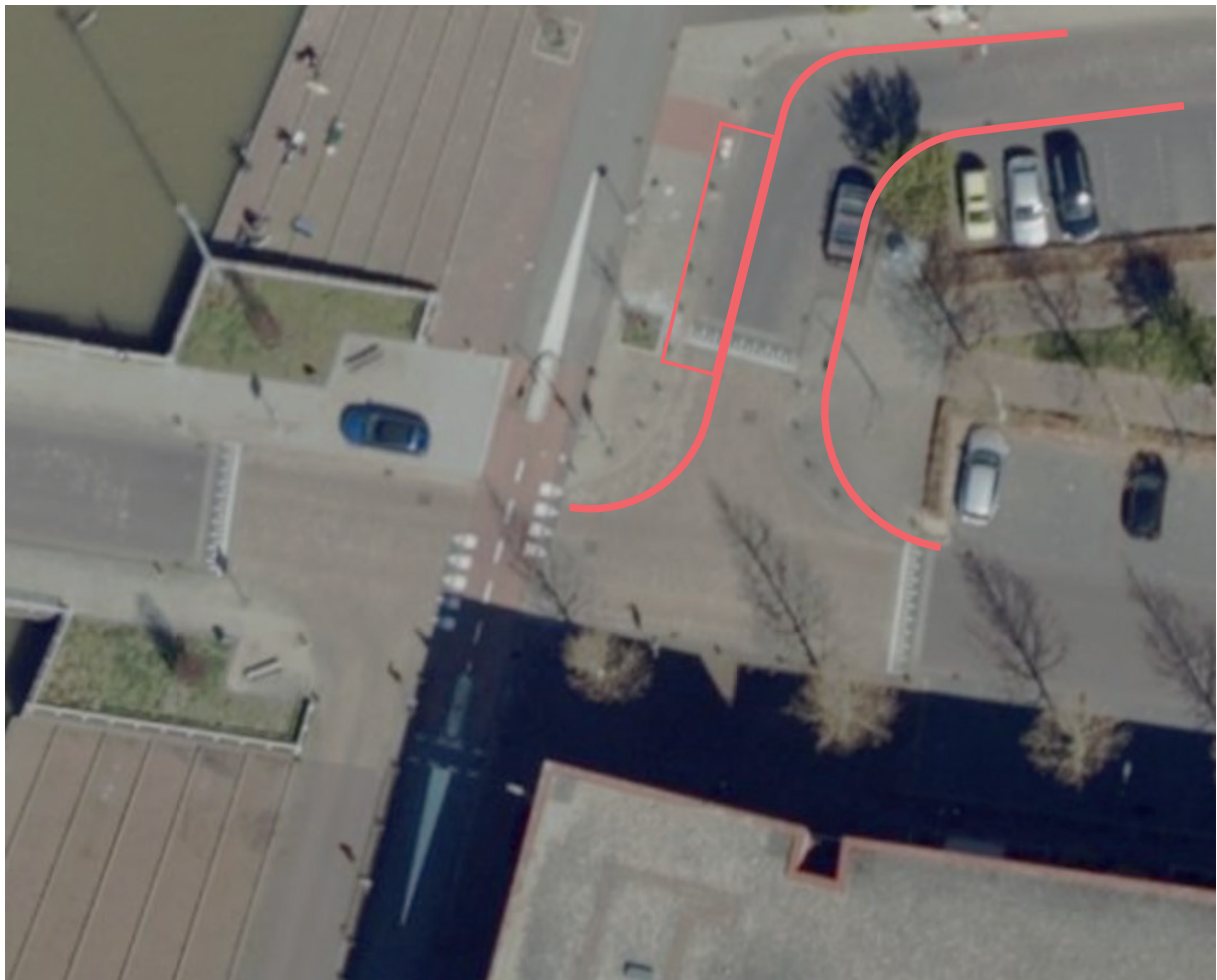
Mogelijke maatregel lange termijn: verplaatsen aansluiting Dupondius

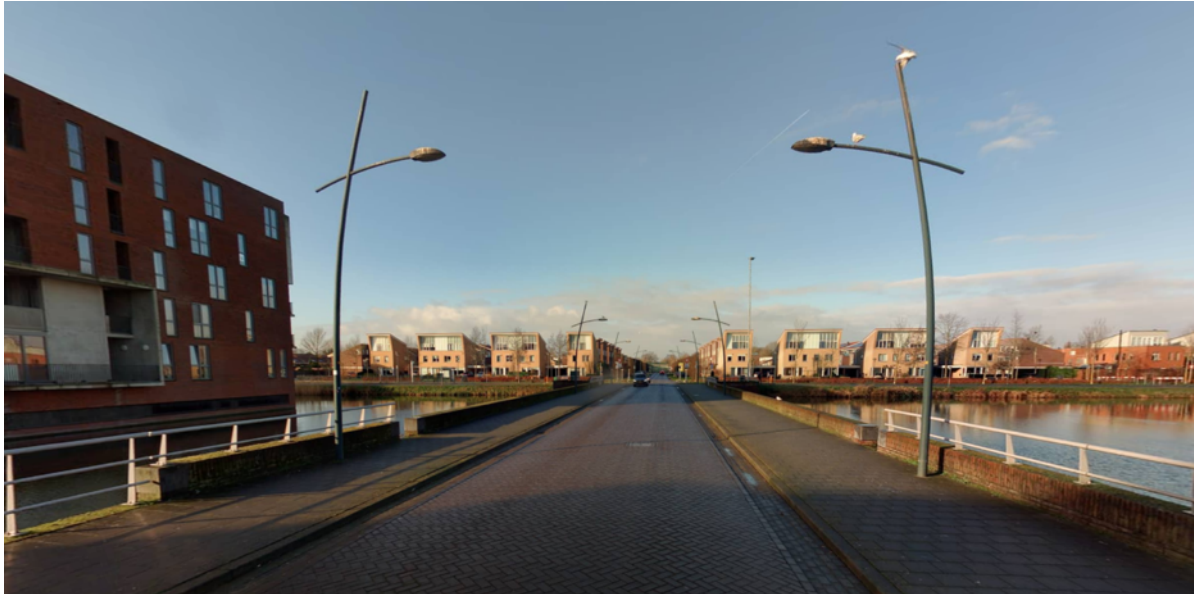
Wegbeeld Augustusbrug (foto genomen richting het westen)

De weginrichting voldoet aan de basiskennmerken van een erftoegangsweg binnen de bebouwde kom.

Met een rijbaanbreedte van 6,3 meter is de weg breder dan de ideale maatvoering van een erftoegangsweg volgens de huidige landelijke CROW-richtlijnen (5,8 meter). Een bredere weg kan leiden tot een hogere snelheid van autoverkeer bij het inhalen van fietsers en is daarbij een mogelijk veiligheidsrisico voor fietsers.

De voetpaden zijn aan beide zijden ongeveer 3,00 meter breed, hiermee voldoen ze aan de breedte-richtlijnen.

Op de korte termijn zijn er geen infrastructurele maatregelen mogelijk. Wel kan met behulp van gedragscampagnes meer aandacht worden besteed aan de positie van de fietser op de straat.

Op de lange termijn zijn er twee mogelijke oplossingen:

- het versmallen van de rijbaan naar een breedte van 5,80 meter;
- om de positie van de fiets te benadrukken is een mogelijke lange termijn maatregel het aanbrengen van rode klinkerlopers voor fietsers (zonder toepassing witte lengtemarkering). Hierdoor wordt de weg visueel smaller gemaakt en is de fietser meer zichtbaar in het straatbeeld.

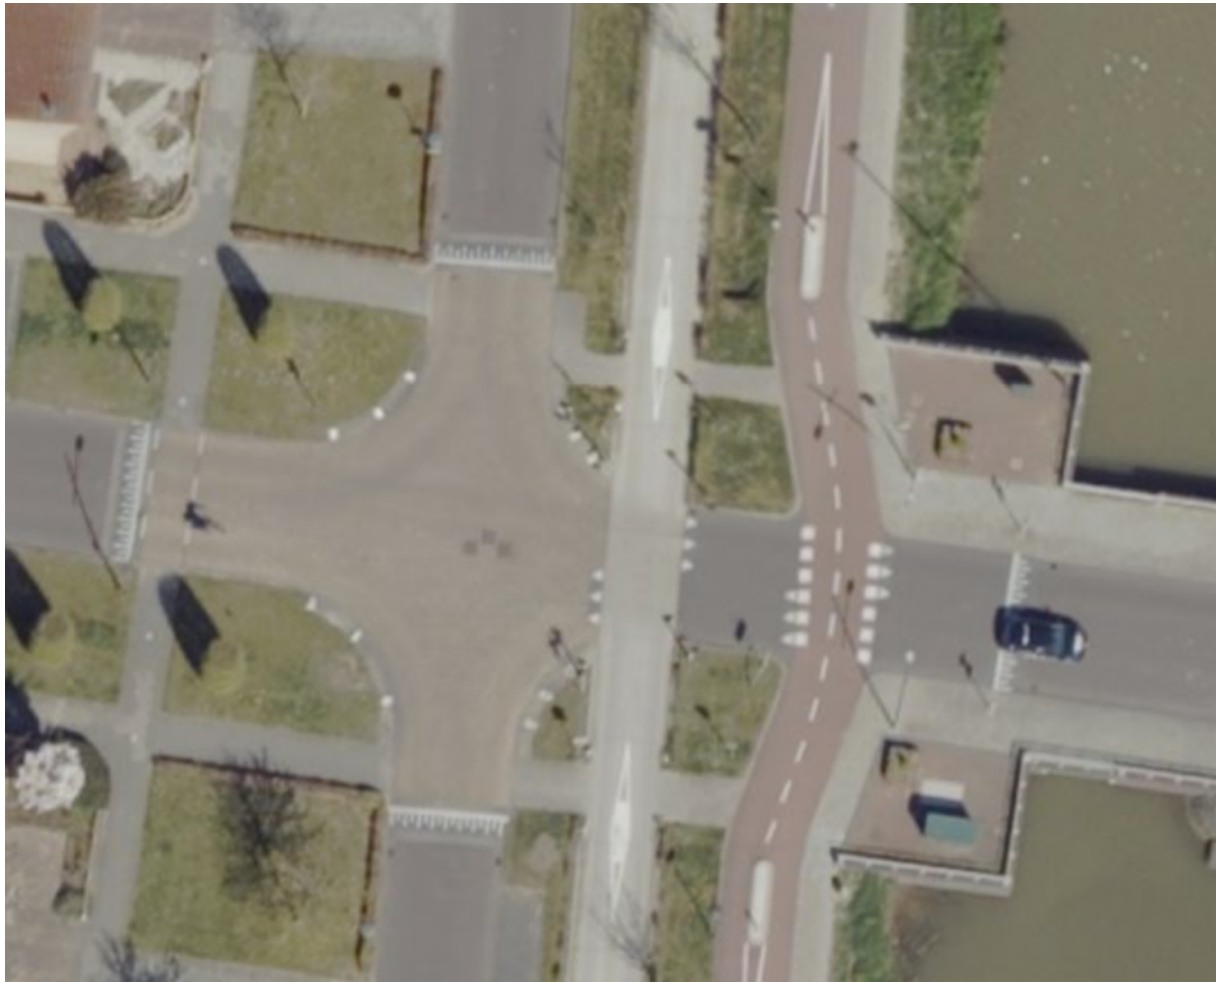
Luchtfoto kruispunt

Een kruispunt tussen twee erftoegangswegen hoort volgens de principes van Duurzaam Veilig te worden geregeld als gelijkwaardig kruispunt. De busbaan en het fietspad langs de Regenboog liggen in de voorrang, maar dit is toegestaan volgens de richtlijnen. De huidige inrichting past hierbij in het verwachtingspatroon voor weggebruikers volgens de richtlijnen.

De inrichting voldoet aan de basiskenmerken van een gelijkwaardig kruispunt binnen de bebouwde kom. De snelheidsbeheersing in de vorm van een plateau is ook toegestaan volgens de richtlijnen als het gaat om een herhalende snelheidsbeheersing.

De vrijliggende busbaan en het vrijliggende fietspad liggen naast elkaar op één tak van het kruispunt. Er is voldoende ruimte voor een automobilist om zich tussen de twee op te stellen. De rode kleur asfalt benadrukt ook de voorrangpositie van het fietspad.

Omdat beide oversteken op één tak zijn kan het voor een automobilist wel veel zijn om rekening mee te houden in een korte tijd, waardoor automobilisten soms pas laat zullen remmen. De kans op kop-staart tussen automobilisten en fietsers is hiermee aanwezig, dit is daarom een verkeersveiligheidsrisico. De busbaan is niet direct herkenbaar als busbaan of dat deze in de voorrang ligt, wel zijn er waarschuwingslichten aanwezig.

Voetgangers steken over aan de randen van het kruispuntplateau, op de smalste delen van de rijbaan. Ze hebben hier goed zicht en zijn goed zichtbaar.

Het kruispunt is groot vormgegeven, fietsers die oversteken in de oost-west richting moeten hierdoor een langere afstand overbruggen. Er is na de busbaan aan beide zijden voldoende ruimte om zich op te stellen als ze voorrang moeten verlenen aan verkeer van rechts.

Er is bij beide middeneilanden op het fietspad geen inleidende markering aanwezig aan de kant van de oversteek. Het middeneiland is hierdoor minder goed zichtbaar, dit is een verkeersveiligheidsrisico.

Op de korte termijn is het toevoegen van pijlmarkeringen op fietspad een mogelijke maatregel. Hierbij is het voor ander verkeer duidelijk dat er van twee kanten fietsers kunnen komen en wordt er extra attentie gelegd op de oversteek die in de voorrang ligt. Een mogelijke maatregel om op de korte termijn de positie en voorrang van de busbaan extra te accentueren is het groen schilderen van de busbaan ter hoogte van het kruispunt.

Op de lange termijn is een mogelijke maatregel het compacter maken van kruispuntvlak door het toepassen van rabatstroken in de bochten.

Voor deze quick scan is geen onderzoek gedaan naar de verlichting van het kruispunt. Omdat het om een druk kruispunt gaat wordt een verkenning van de verlichting aanbevolen.

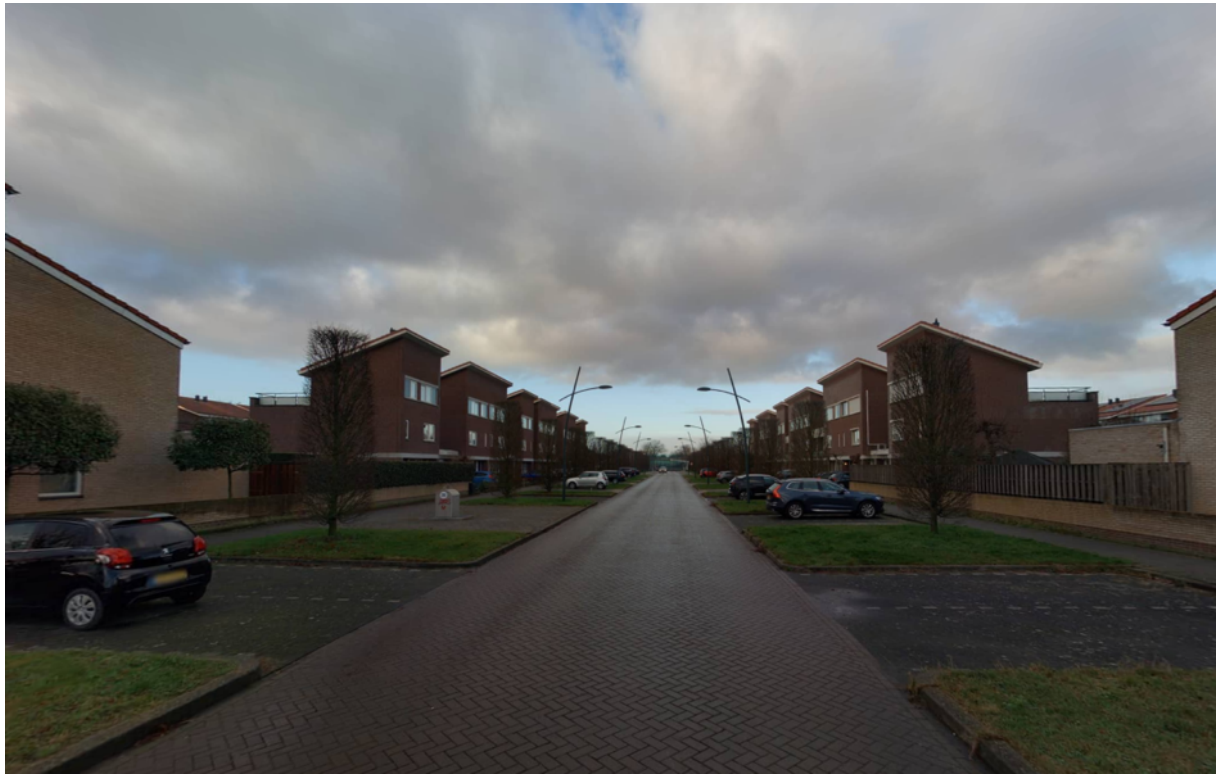
*Wegbeeld Dauw (zonder fietspaden)*

De weginrichting voldoet grotendeels aan de basiskenmerken van een erftoegangsweg binnen de bebouwde kom, op één punt wordt deels niet voldaan. De afstand tussen snelheidsremmende maatregelen (drempels en plateaus op Dauw) is circa 110 meter, dit is langer dan de CROW-richtlijn voorschrijft (50 tot 100 meter). Vanwege de lange rechtstand en het gebrek aan snelheidsremmende maatregelen op dit deel van Dauw ligt de snelheid van autoverkeer hoger dan 30 km/uur.

Met een rijbaanbreedte van 6,6 meter is de weg breder dan de ideale maatvoering van een erftoegangsweg volgens de landelijke CROW-richtlijnen (5,8 meter). Een bredere weg kan leiden tot een hogere snelheid van autoverkeer bij het inhalen van fietsers en is daarbij een mogelijk veiligheidsrisico voor fietsers.

De haaksparkeervakken aan beide zijden van de straat zijn ook een verkeersveiligheidsrisico doordat automobilisten die achteruit hun parkeerplaats uitrijden minder goed zicht hebben op eventuele fietsers. Er is een onderscheid in verharding tussen de parkeervakken en de rijbaan, maar geen rabastrook. De lengte van de parkeervakken (6,4 meter) is langer dan de richtlijnen voorschrijven (5,13 meter). Door deze extra afstand wordt het risico kleiner gemaakt als parkeerders tot het eind van het parkeervak doorrijden.

Er wordt op momenten op de rijbaan geparkeerd. Hierdoor moeten auto's en fietsers soms op elkaar wachten om rond de geparkeerde auto's te rijden. De geparkeerde auto's hebben daarmee een snelheidsremmend effect, maar dit zorgt er ook voor dat fietsers vaker moeten uitwijken.

Op de korte termijn is een mogelijke maatregel een extra drempel op dit segment om de snelheid op dit segment zo laag mogelijk te houden.

Op de lange termijn zijn de volgende maatregelen mogelijk:

- het versmallen van de rijbaan naar een breedte van 5,80 meter. Door het versmallen van de rijbaan wordt het niet meer mogelijk om te parkeren op de rijbaan zonder grote hindering van het verkeer. Voor het instellen van deze maatregel is het daarom noodzakelijk dat het parkeren op Dauw verder wordt onderzocht;
- om de positie van de fiets te benadrukken is een mogelijke maatregel het aanbrengen van rode klinkerstroken voor fietsers (zonder toepassing witte lengtemarkering). Hierdoor is het voor fietsers comfortabeler om te fietsen en zijn ze meer aanwezig.

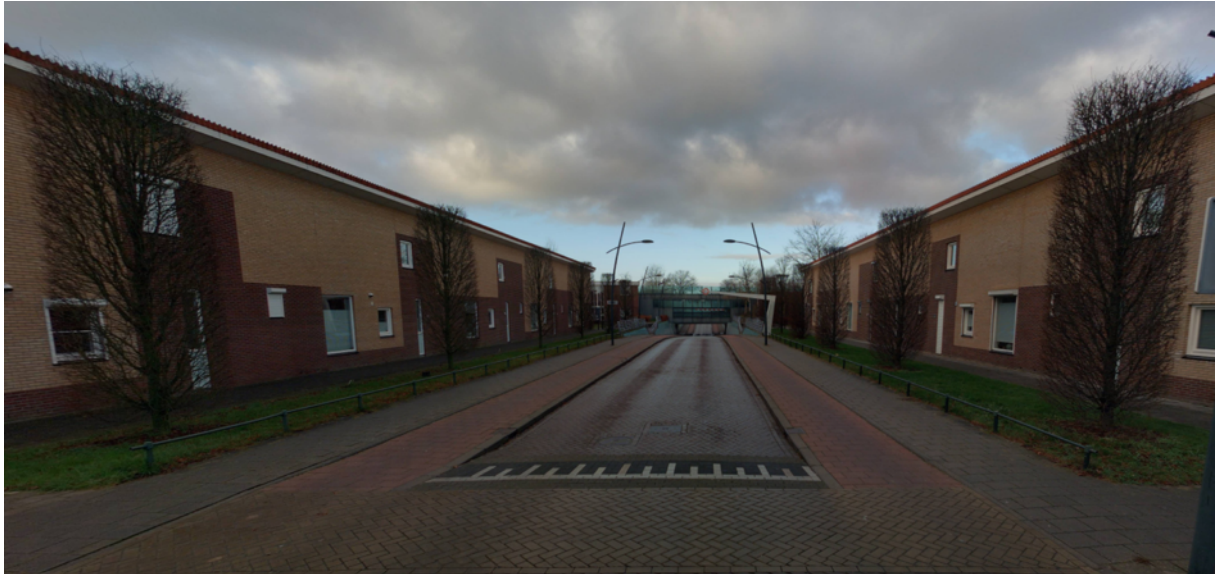
*Wegbeeld Dauw met fietspaden (foto genomen richting het westen)*

De weginrichting voldoet grotendeels aan de minimale basiskenmerken van een erftoegangsweg binnen de bebouwde kom, op één punt wordt deels niet voldaan. Voor fietsers is een fietsvoorziening aanwezig in de vorm van een aanliggend fietspad, volgens de basiskenmerken zou dit alleen van toepassing moeten zijn bij een hoofdroute fiets. Omdat er door de onderdoorgang grotere snelheidsverschillen zullen zijn tussen fietsers en auto's, is een aparte voorziening gewenst.

Met een rijbaanbreedte van 5,1 meter ligt deze tussen de minimale en ideale maatvoering voor een erftoegangsweg. Twee auto's kunnen elkaar passeren met een snelheid van 30 km/uur.

De huidige aanliggende fietspaden aan beide zijden van de weg zijn ieder 1,50 meter breed. Voor fietsstroken staat in de landelijke richtlijn een breedte van 2,00 tot 2,25 meter (minimaal 1,70 meter). Hier wordt niet aan voldaan. Fietsers die elkaar willen passeren of naast elkaar willen fietsen hebben onvoldoende ruimte en zullen soms uitwijken naar het voetpad of op de rijbaan rijden. Vanwege de hoogteverschillen tussen rijbaan, fietspad en voetpad is de beperkte breedte van het aanliggende fietspad een verkeersveiligheidsrisico. De bolle trottoirband tussen het fietspad en het voetpad maakt het moeilijk om uit te wijken naar het voetpad, daarnaast kan dit met gladheid een verkeersveiligheidsrisico zijn.

De aanwezige voetpaden zijn beiden 1,20 meter breed en voldoen hiermee ook niet aan de richtlijnen voor een voldoende breed voetpad (2,00 meter volgens ASVV2021, minimaal 1,80 meter).

Voor de korte termijn is een mogelijke maatregel het verwijderen van de bolle trottoirband tussen het fietspad en het voetpad. Fysieke afscheiding tussen het fietspad en het voetpad is gezien de beschikbare breedte niet mogelijk.

Omdat de onderdoorgang niet kan worden verbreed zijn de volgende maatregelen mogelijk om de situatie te verbeteren op de lange termijn:

- het versmallen van de rijbaan naar 4,80 meter. Waardoor de aanliggende fietspaden iets kunnen worden verbreed;
- het volledig opheffen van het voetpad aan één zijde om aan de andere zijde een volwaardig voetpad (minimaal 1,80 meter) te maken. Hierdoor kunnen de aanliggende fietsvoorzieningen aan beide zijden kunnen worden verbreed.

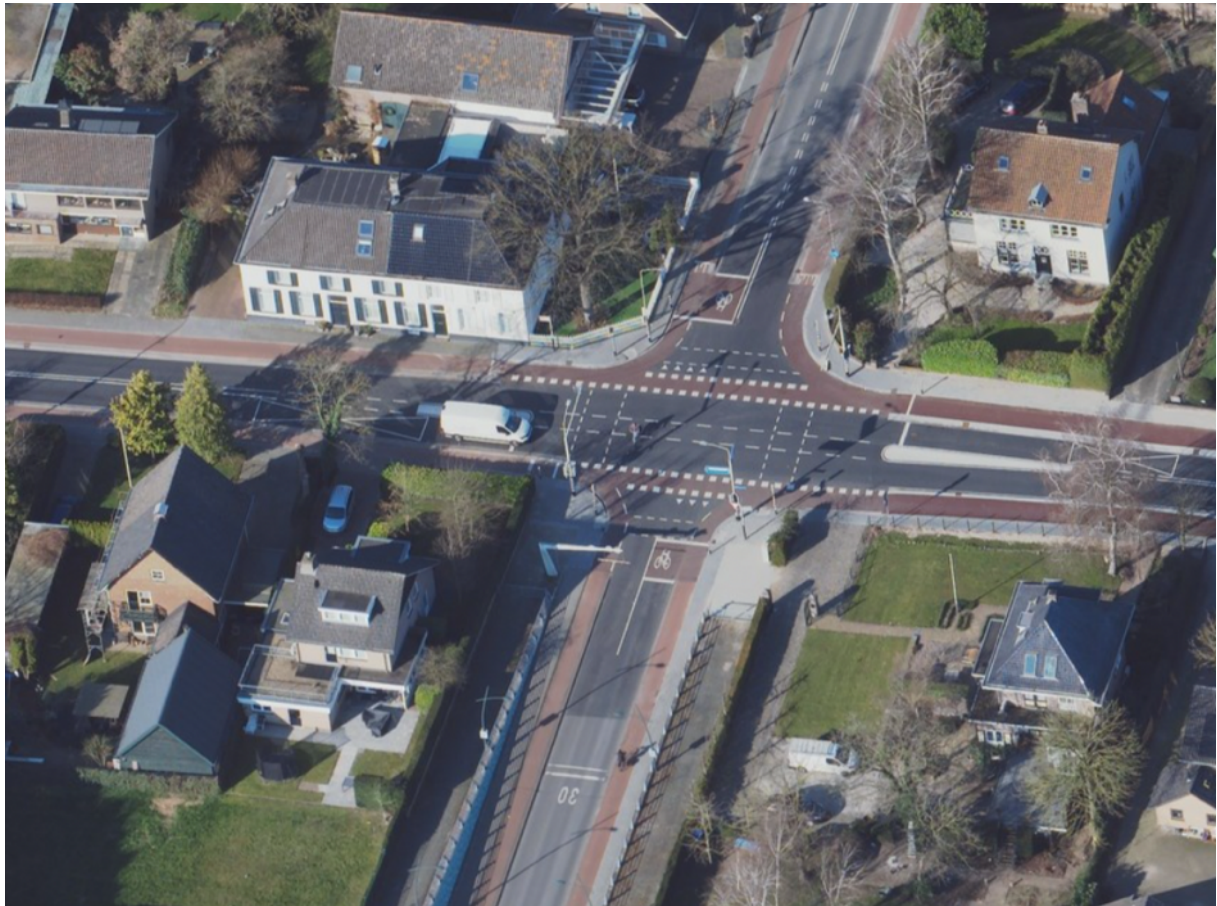
*Luchtfoto kruispunt Dauw – Rijksweg Noord – Griegstraat*

Er wordt op twee basiskennmerken niet geheel voldaan. Er is geen fysieke rijrichtingscheiding aanwezig op de Griegstraat, terwijl dit vanuit een gebiedsontsluitingsweg op een VRI-kruising wel aanwezig zou moeten zijn. Op de Rijksweg Noord zijn wel rijrichtingscheidingen aanwezig. Ook zijn er niet overal vrijliggende fietsvoorzieningen aanwezig. Op de Rijksweg Noord zijn vrijliggende fietsvoorzieningen aanwezig, maar deze zijn ter hoogte van het kruispunt niet geheel gescheiden van het autoverkeer. Op Dauw en de Griegstraat zijn ter hoogte van het kruispunt opgeblazen fietsopstelstroken (OFOS) aanwezig, dit is niet de meest verkeersveilige oplossing.

De fietsvoorzieningen op het kruispunt zijn niet fysiek afgescheiden van het autoverkeer, ook ontbreekt er een rijrichtingscheiding op twee takken. Door het ontbreken van deze onderdelen mist een groot deel van bescherming voor fietsers. Met een buslijn op dit kruispunt maakt dit een verkeersveiligheidsrisico.

Er zijn vanwege ruimtelijke beperkingen geen infrastructurele maatregelen mogelijk om de situatie te verbeteren op de korte of lange termijn.

Op de korte termijn is een mogelijke maatregel om de verkeerslichtenregeling aan te passen zodat de groentijd voor fietsers langer is dan voor het andere verkeer. Deze maatregel is al toegepast. Een gehele aparte groenfase voor fietsers zou verwarring kunnen opleveren bij het “normale” groen vanuit een richting. Dit raden we daarom af.

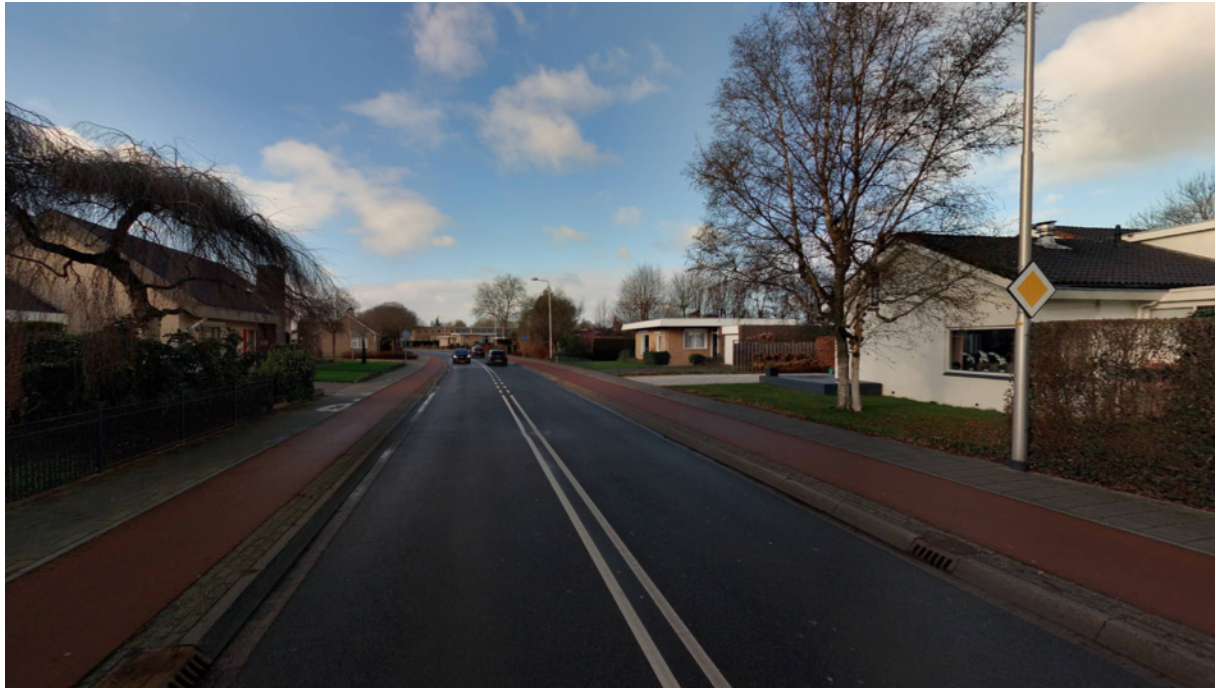
Wegbeeld Griegstraat

De Griegstraat voldoet aan alle minimale basiskennmerken van een gebiedsontsluitingsweg binnen de bebouwde kom.

De aanliggende fietspaden zijn 1,3 meter breed. De maatvoering van een fietspad is afhankelijk van het aantal fietsers. Van de Griegstraat zijn geen aantallen fietsers bekend, maar het is aannemelijk dat die gelijk zijn aan de fietstellingen op Dauw (gemiddeld 80 fietsers per uur in het drukste uur). Met de 150 fietsers die erbij komen maken er 220 fietsers per uur gebruik van het fietspad op het drukste moment. Bij 150 tot 750 fietsers per uur wordt een maatvoering van 2,50 tot 3,00 meter aangehouden in de richtlijnen (ASVV2021). Het huidige fietspad is te smal om de hoeveelheid fietsers veilig en comfortabel te laten fietsen, dit is een mogelijk verkeersveiligheidsrisico. Er is een klein hoogteverschil tussen het fietspad en het voetpad met een afgeronde band, fietsers kunnen hierdoor veilig uitwijken naar het voetpad als dat nodig is.

De aanwezige voetpaden zijn beiden 1,35 meter breed en voldoen hiermee niet aan de richtlijnen voor een voldoende breed voetpad (2,00 meter volgens ASVV2021).

Er zijn vanwege ruimtelijke beperkingen geen infrastructurele maatregelen mogelijk om de situatie te verbeteren op de korte termijn.

Voor de lange termijn kan verder onderzoek een inrichting als GOW30 mogelijkheden geven om de situatie voor fietsers en voetgangers te verbeteren. GOW30 is een ontwerpprincipe dat op dit moment landelijk wordt uitgewerkt en in de toekomst wordt toegepast op wegen waarbij:

- de omgeving is een reden om 30 km/uur in te stellen (zoals een school, leefbaarheid of oversteekbaarheid);
- de weg is niet veilig voor 50 km/h in te richten (geen mogelijkheid voor fietspad/parallelweg, rijrichtingscheiding).

Door een lagere snelheid op de Griegstraat (van 50 km/uur naar 30 km/uur) wordt het voor fietsers en voetgangers veiliger en makkelijker om over te steken. Ook zou de ruimte voor autoverkeer mogelijk kleiner worden gemaakt door met een lagere snelheid te ontwerpen. Omdat op dit moment de uitgangspunten voor het ontwerp van een GOW30 nog niet zijn vastgesteld, stellen we voor dit op een later moment te onderzoeken.

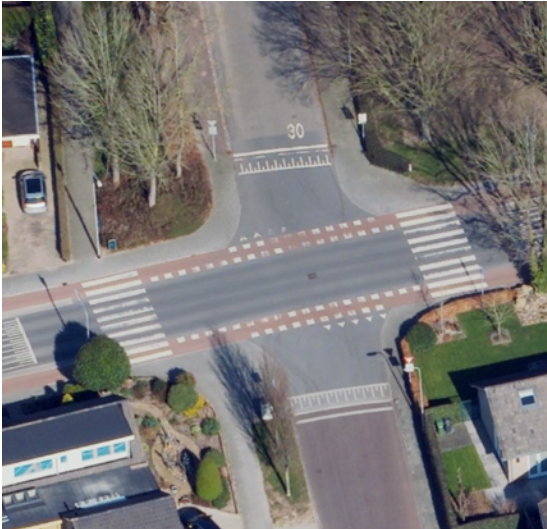
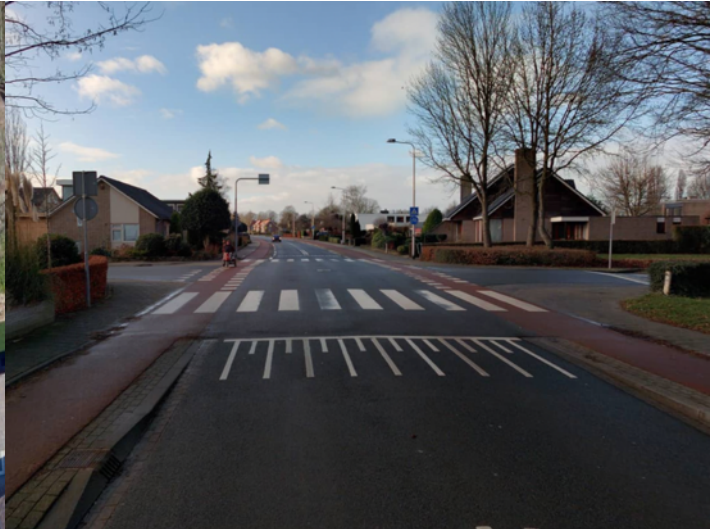
Luchtfoto kruispunt

Wegbeeld kruispunt (foto genomen richting het westen)

Er wordt aan drie basiskennmerken van een voorrangskruispunt (gedeeltelijk) niet voldaan. Er is geen onderscheid in verharding tussen de erftoegangsweg en de gebiedsontsluitingsweg. En er is geen rijrichtingscheiding aanwezig op de Griegstraat, terwijl dit op vanuit een gebiedsontsluitingsweg op een voorrangskruispunt wel aanwezig zou moeten zijn.

Het kruispunt is uitgevoerd als plateau, waardoor wordt de snelheid van het autoverkeer geremd. Volgens de Basiskennmerken zijn er in principe geen snelheidsremmende maatregelen aanwezig. Gezien de voetgangersoversteekplaatsen die in de voorrang liggen is het gewenst om de snelheid van het verkeer te remmen.

Fietsers moeten in één keer de weg oversteken. Er is geen middengeleider aanwezig, waardoor het voor fietsers niet mogelijk is om gefaseerd over te steken.

Er is geen voetgangersvoorziening om de Mozartstraat over te steken. Wel zijn er twee voetgangersoversteken met voetgangers in de voorrang (zebrapaden) over de Griegstraat.

Er zijn vanwege ruimtelijke beperkingen geen infrastructurele maatregelen om de situatie te verbeteren op de korte termijn. Op de korte termijn is het mogelijk om attentieverhogende maatregelen voor overstekende fietsers te plaatsen en verkeersregelaars in te zetten. Een gedragscampagne om mensen meer attent te maken op verkeersveiligheid op dit punt is ook een mogelijke maatregel.

Vanwege de beperkte breedte (6,20 meter tussen de twee fietsstroken ter hoogte van het kruispunt) is het niet mogelijk om een middengeleider te realiseren op het kruispunt. Er is ook geen ruimte voor het uitbuigen van de fietsoversteken ter hoogte van het kruispunt.

Het is wel mogelijk om de voorrang op het kruispunt te verduidelijken door de aansluitingen van de Mozartstraat vorm te geven als uitritconstructie. Hiermee komt de vormgeving overeen met de aansluiting van de Mahlerstraat, de Haydnstraat en de Beethovenstraat. Om autoverkeer af te laten remmen voor de overstekende voetgangers zouden de oversteken op een drempel kunnen worden uitgevoerd.

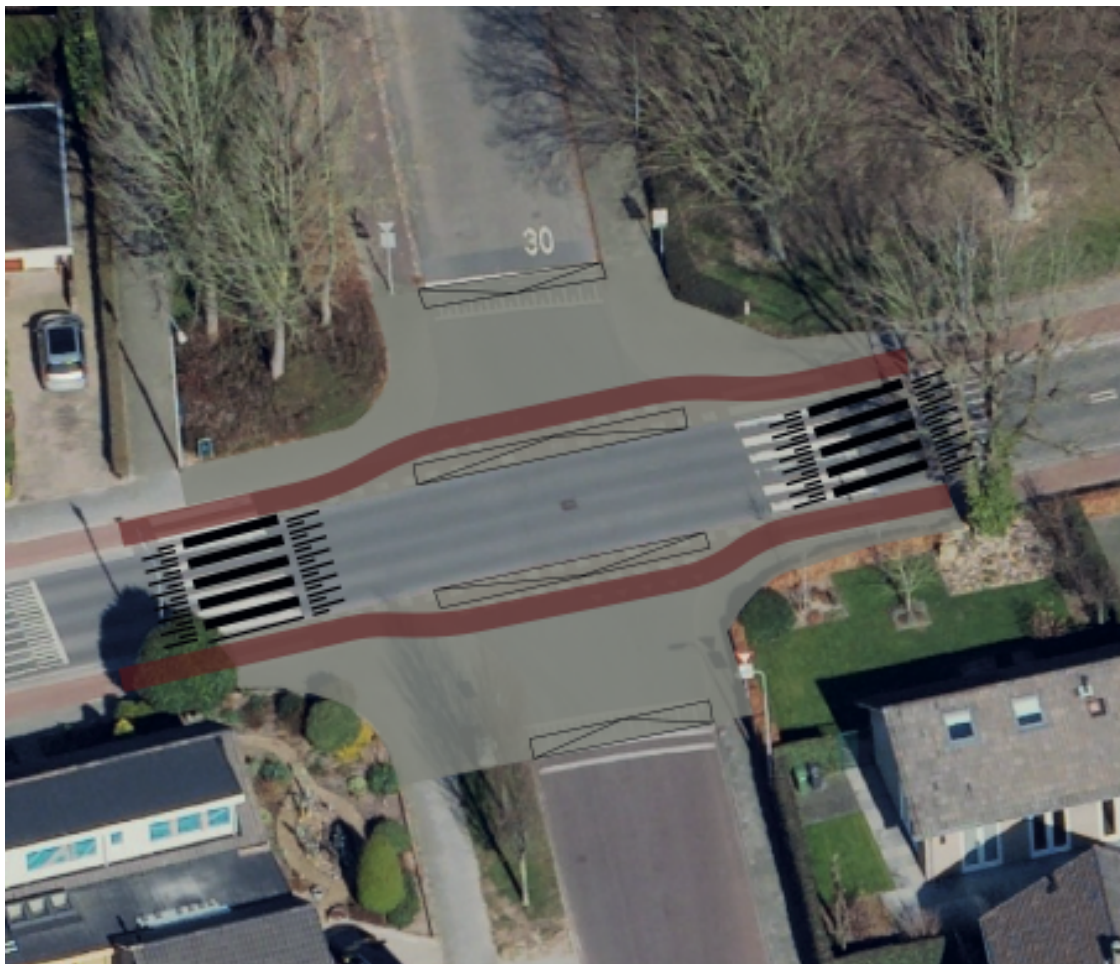
*Mogelijke maatregel lange termijn: vormgeving voorrang veranderen naar uitritconstructies met verhoogde voetgangersoversteken*
