Breukonderzoek *Perceel Putakker* in Boekel

november 2020

Opdrachtgever: Gemeente Boekel

Projectnummer: 2020-10-003

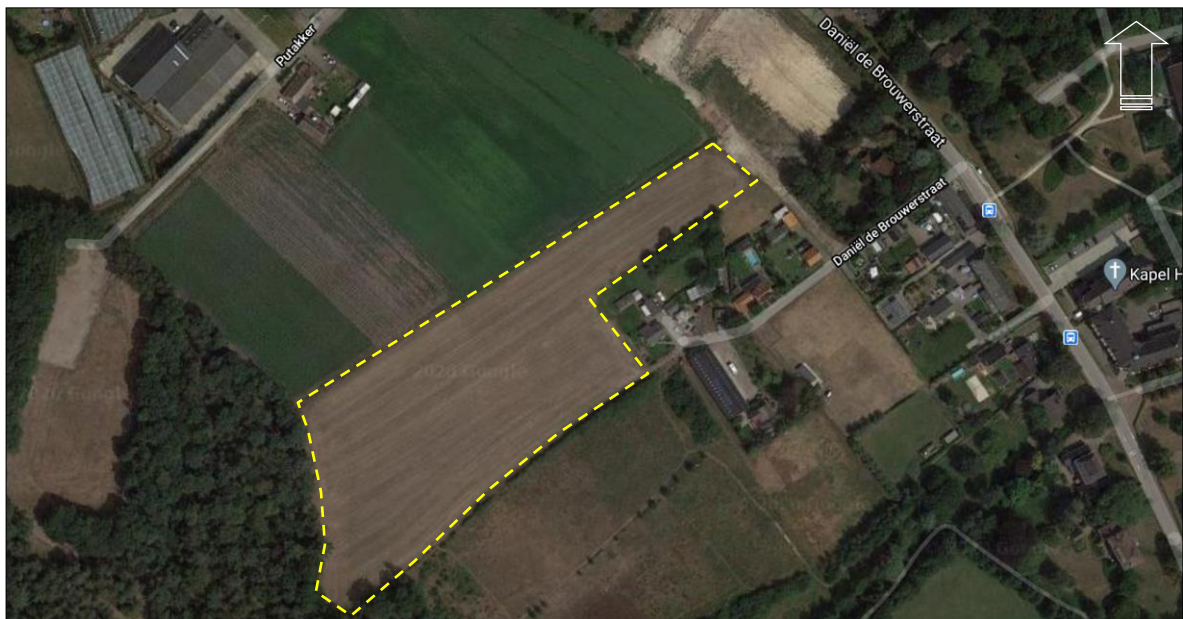
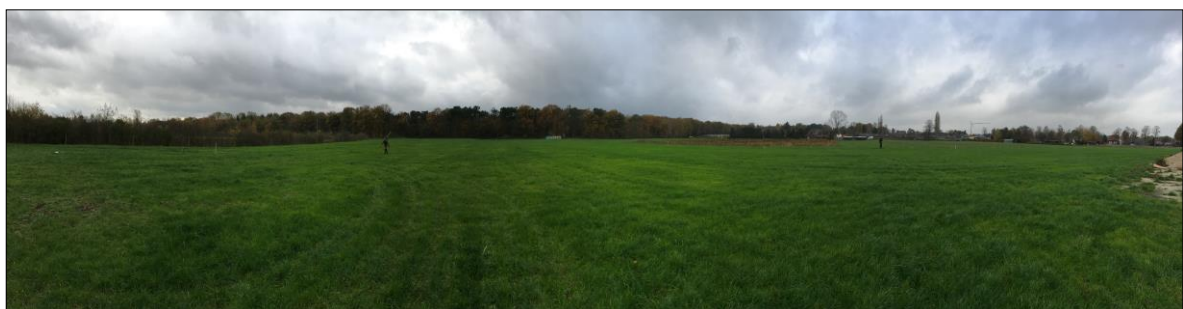
Het onderzochte gebied ligt ingeklemd tussen de Putakker en Daniël de Brouwerstraat in Boekel tegen de gemeentegrens van de gemeente Gemert-Bakel. Omdat de huidige perceeleigenaar aan de weg Putakker (nummer 3) woont, heeft het onderzochte gebied bij de uitvraag van de gemeente Boekel de werktitel “Perceel Putakker” gekregen. Deze omschrijving is ook in deze rapportage aangehouden. De ligging van het onderzochte gebied en een panoramafoto van de locatie zijn opgenomen in figuur 1.

Figuur 1: Situering onderzoekslocatie “Perceel Putakker” (boven) en impressie huidige situatie (onder).

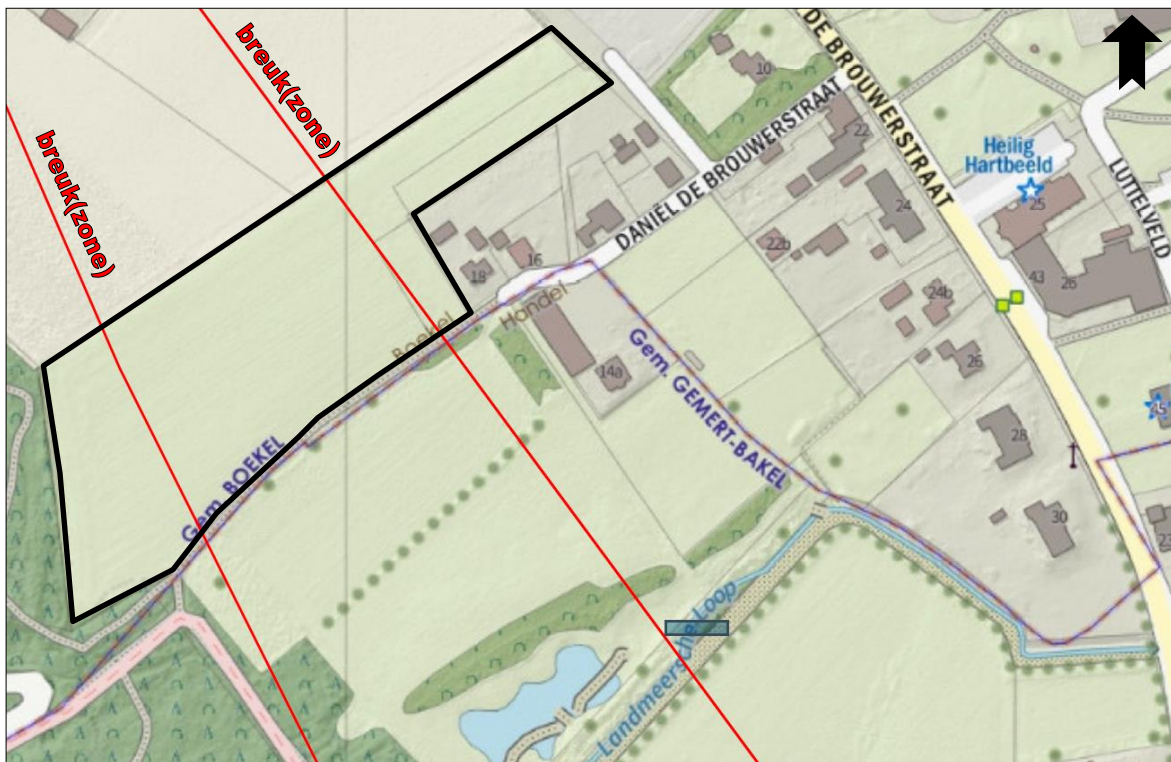
Volgens de breukenkaart van de provincie Noord-Brabant wordt “Perceel Putakker” doorsneden door twee breuk(zones). Deze kaart (zie figuur 2) vormt aanleiding om na te gaan of ter plaatse tevens sprake is van een maaiveldsprong en maaiveldverkleuringen die het vermoeden van de aanwezigheid van breuk(en) zouden kunnen bevestigen.

Figuur 2: Situering “Perceel Putakker” (zwarte kader) op de breukenkaart van de provincie Noord-Brabant.

Na bestudering van de breukenkaart, de hoogtekaart en van een recent satellietbeeld, wordt midden in het te onderzoeken perceel tenminste 1 breuk verondersteld met de mogelijkheid van een tweede breuk richting de bosrand (zie figuur 2).

In beide raaien werd verder in zuidwestelijke richting geen duidelijke aanwijzing gevonden voor een 2^e breuk(zone) zoals deze wel op de breukenkaart (figuur 2) is aangegeven. Ter plaatse van boring 13 werden wel oranjegekleurde ijzerhoudende bodemlagen opgeboord. Maar van een 2^e maaiveld- en/of grondwatersprong is niet gebleken.

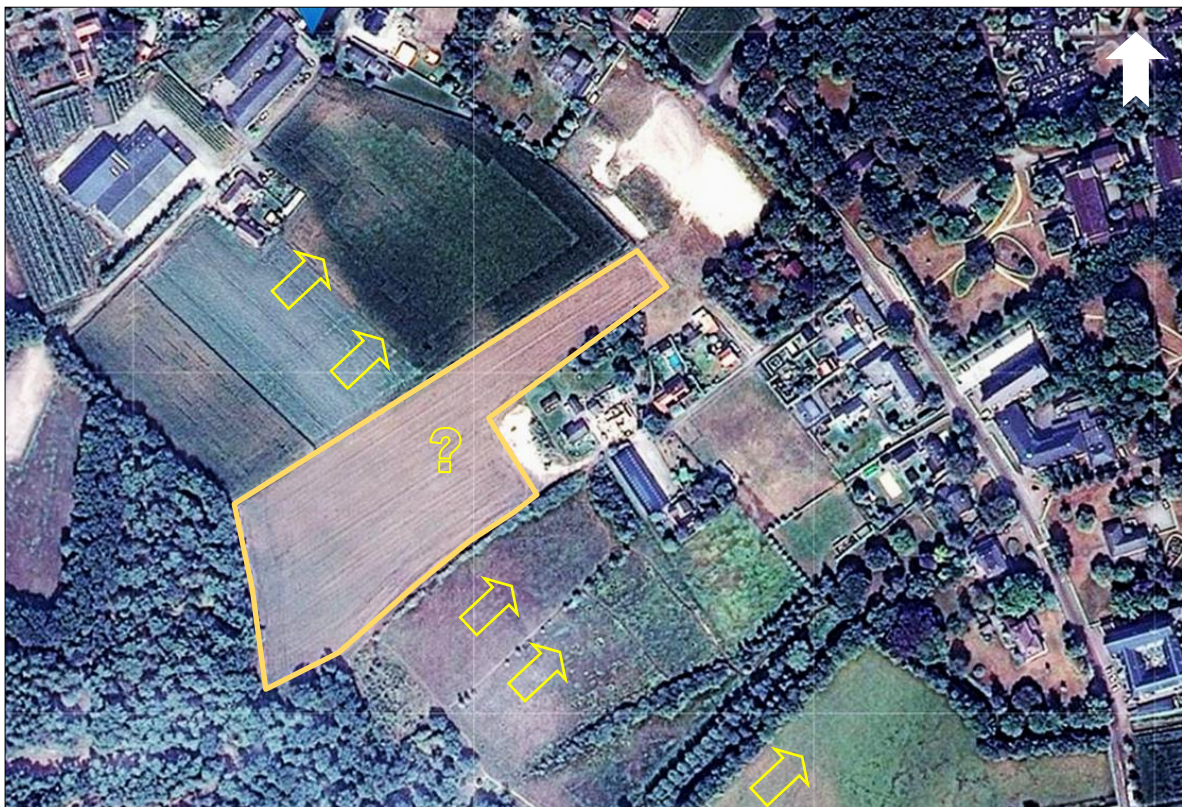
Figuur 4: Situering “Perceel Putakker” op satellietbeeld augustus 2020 (<https://www.satellietdataportaal.nl>).

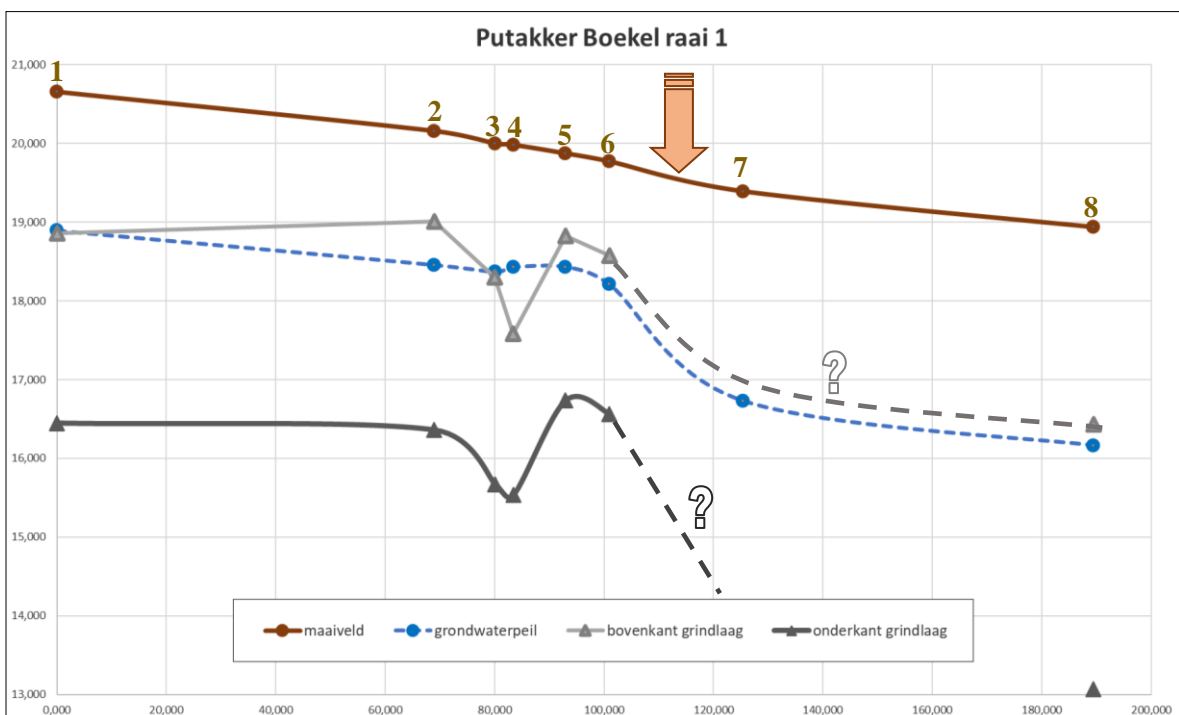
Figuur 5: Bevindingen veldonderzoek **raai 1** locatie “Perceel Putakker” in Boekel.

Ter plaatse van raai 1 (figuur 5) verloopt het maaiveld het meeste tussen boring 2 en 7. Binnen dit traject, tussen boring 2 en 5, verspringen grindlagen en -laagjes en daalt het grondwaterpeil het sterkste tussen boring 6 en 7. Ter plaatse van raai 2 (figuur 6) is het verloop in maaiveldhoogte weliswaar minder duidelijk zichtbaar, maar de grondwatersprong tussen boring 10 en 11 bedraagt nagenoeg 2 meter. Deze grote sprong op korte afstand wordt zeer waarschijnlijk veroorzaakt door een voor horizontale grondwaterstroming slecht doorlatende verticale laag: de breuk(zone). Tussen boring 9 en 11 werden ook grindlagen en -laagjes op wisselende diepte opgeboord.

Op grond van deze bevindingen wordt de breuk(zone) in raai 1 verwacht tussen boring 6 en 7 en in raai 2 tussen boring 10 en 11. De exacte ligging van de breuk(zone) kan met dit onderzoek niet vastgesteld worden, omdat de maaiveldsprong, grondwatersprong en het verspringen van bodemlagen niet exact op hetzelfde punt optreden. De werkelijke breukligging (zie figuur 7) kan daarom enigszins afwijken van de met behulp van dit onderzoek gekarteerde breukligging. In orde van grootte bedraagt deze bandbreedte 20 meter aan weerszijde van de gekarteerde breuklijn.

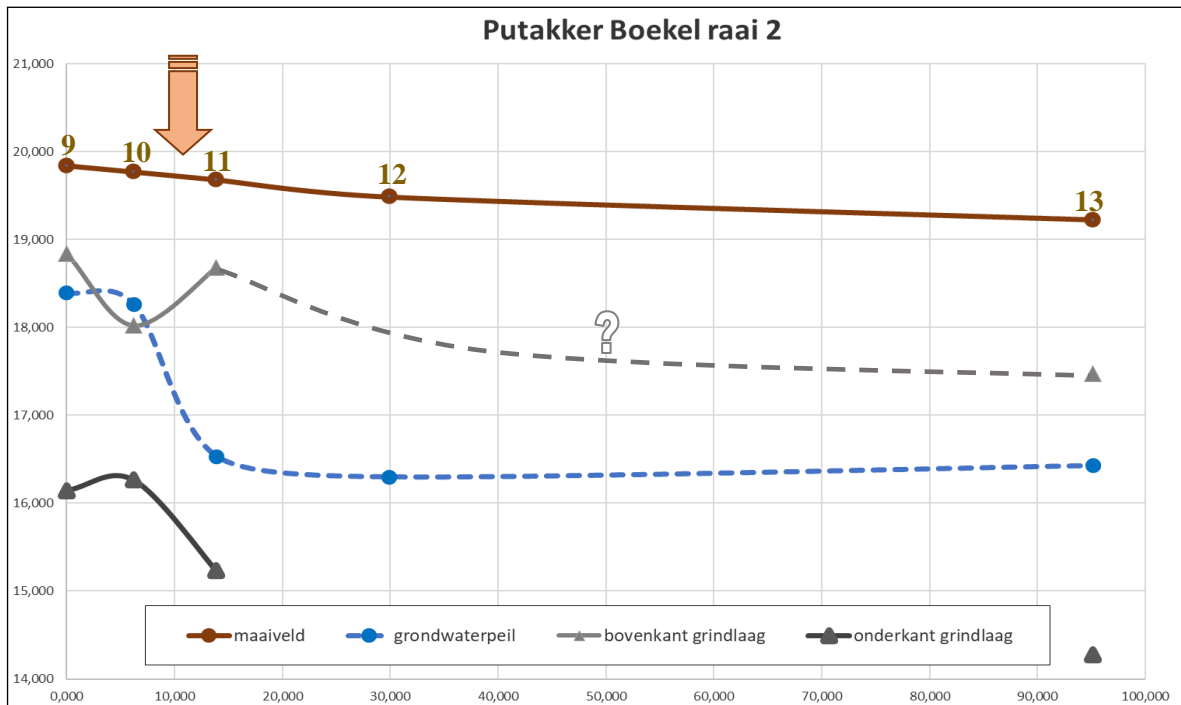
Figuur 6: Bevindingen veldonderzoek raai 2 locatie "Perceel Putakker" in Boekel.

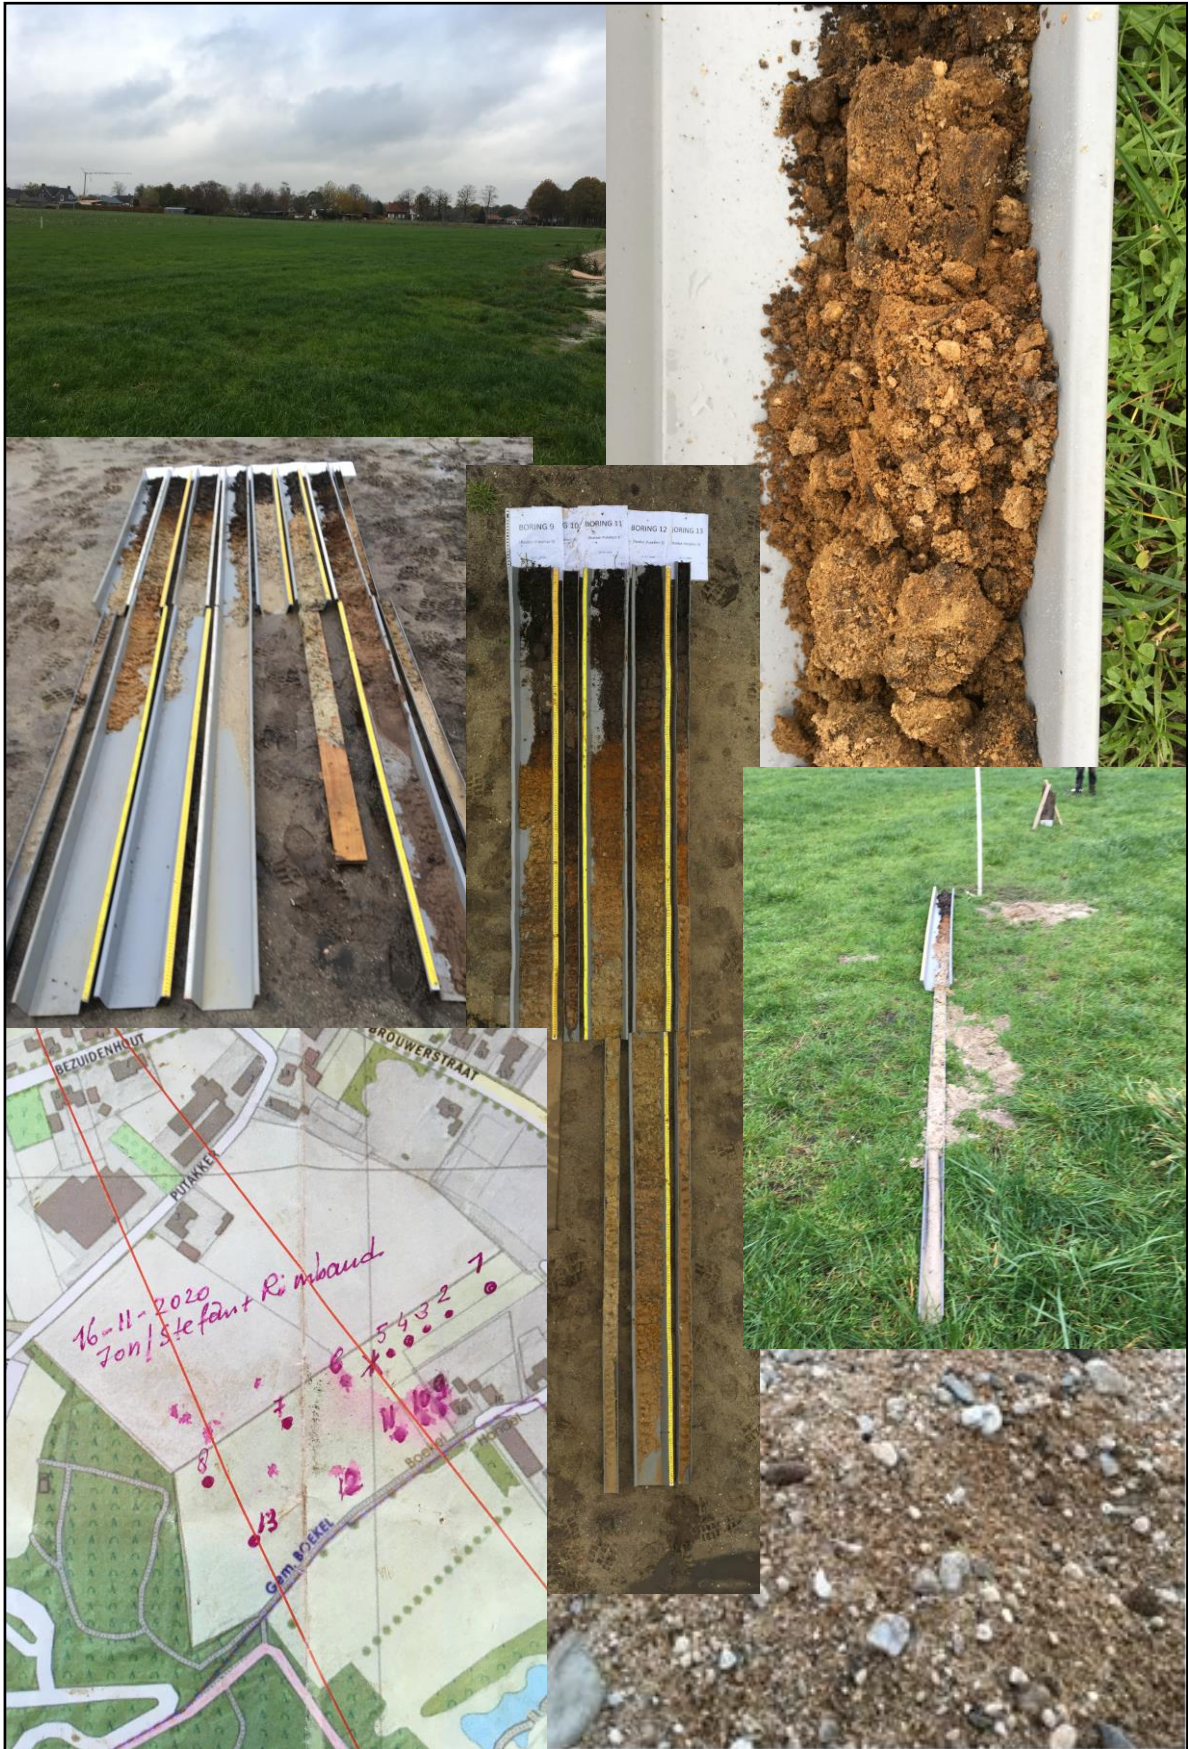
Bijlage A

Foto-impressie onderzoeksgebied en veldwerkzaamheden

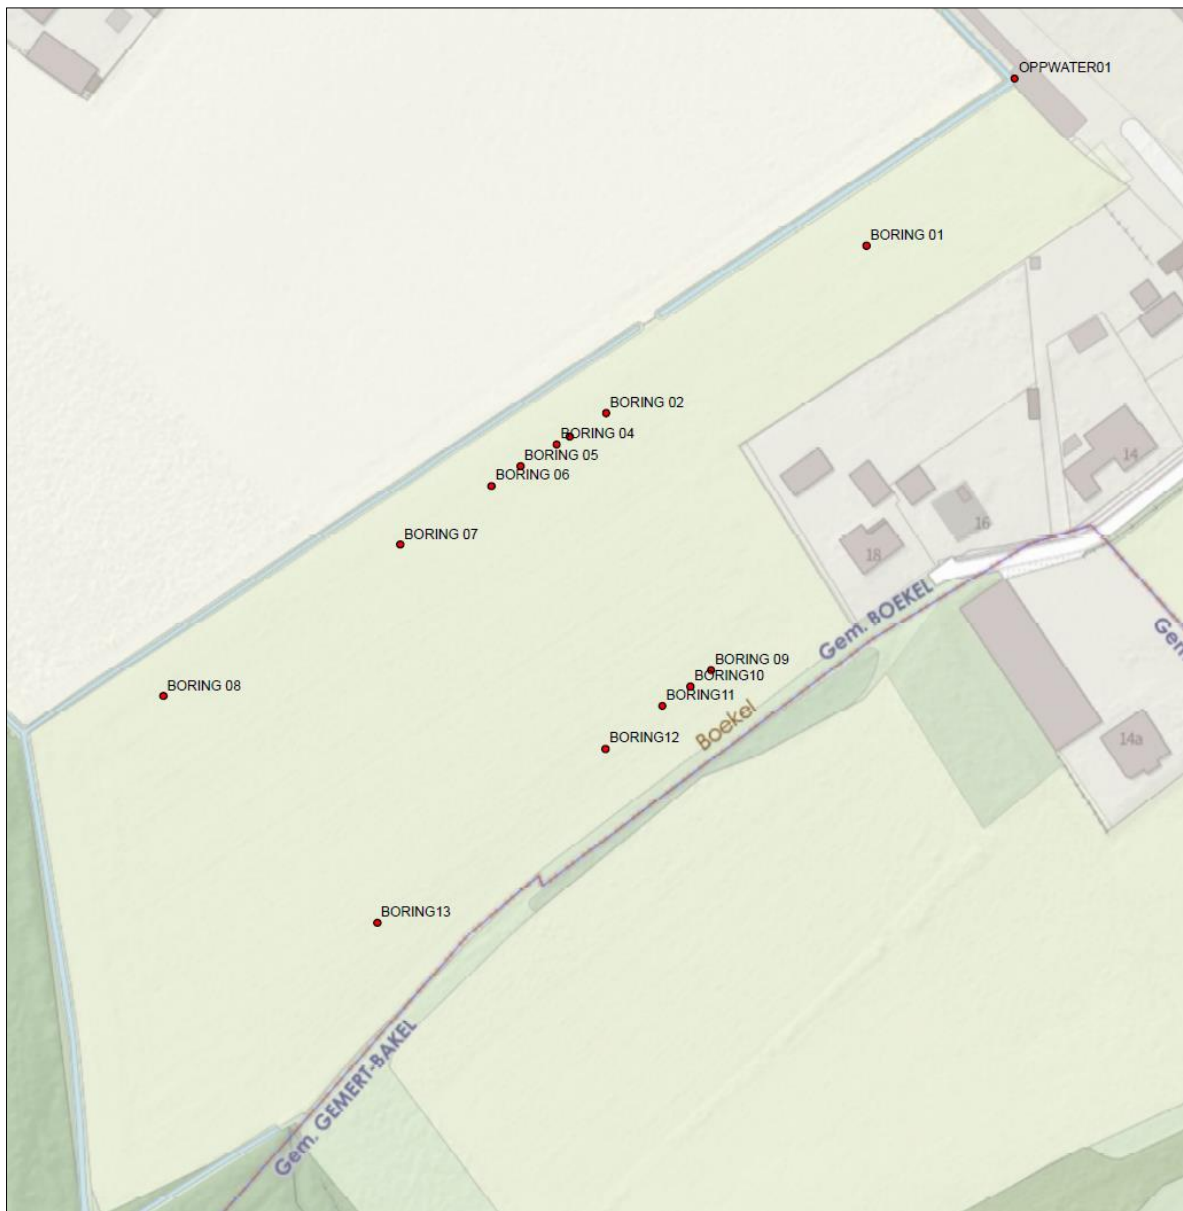
Bijlage B

Om de aanwezigheid van één en mogelijk 2 breuken op het perceel te onderzoeken zijn twee raaien met boringen geplaatst loodrecht op de veronderstelde breukrichting. Raai 1 bestaat uit 8 boringen (1 t/m 8) en raai 2 uit 5 boringen (9 t/m 13). De situering van beide boorraaien en ligging van de boringen is weergegeven in bijlage B. De einddiepte van de boringen varieert van 2 tot 4 meter minus maaiveld.

Overzicht boorpunten

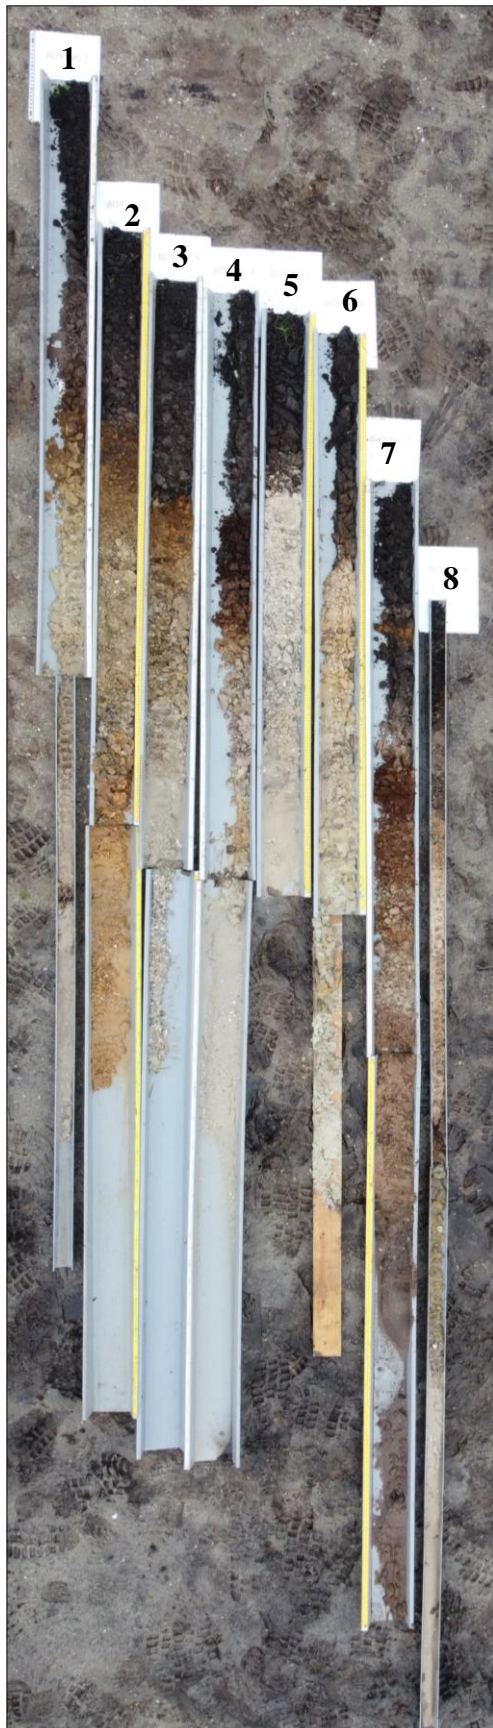
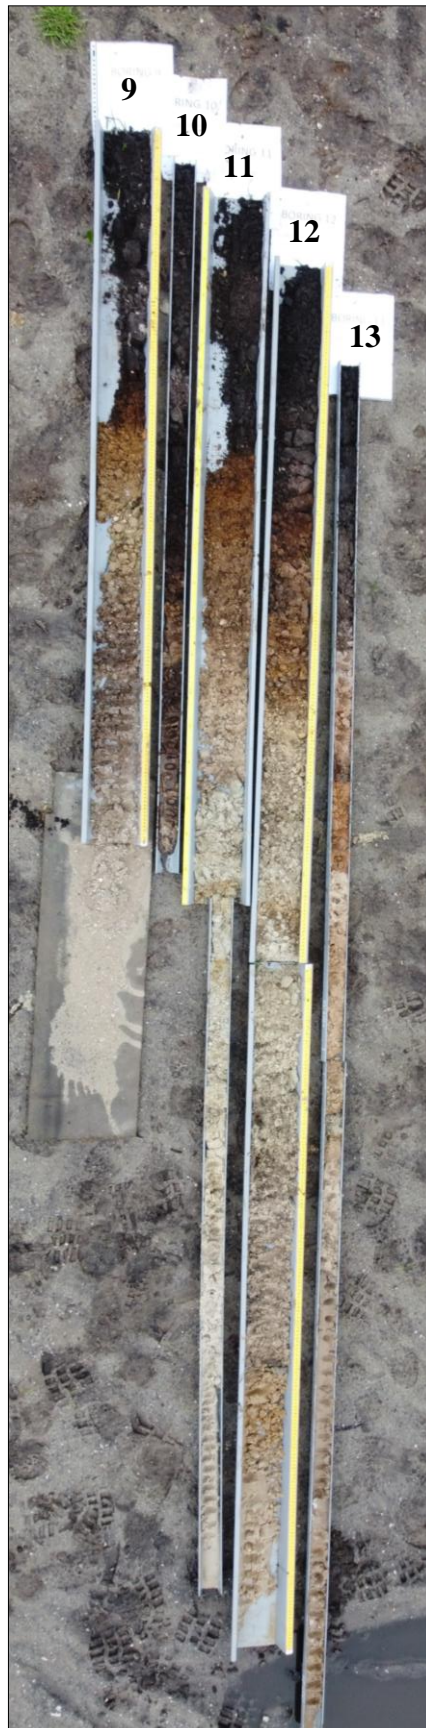
Bijlage D

De 13 boorprofielen zijn gedetailleerd beschreven in bijlage C. In bijlage D zijn 2 foto's opgenomen met daarin de voor het verloop in maaiveldhoogte gecorrigeerde ligging van alle boringen uit raai 1 en uit raai 2. Tenslotte zijn alle boorpunten en grondwaterpeilen ten opzichte van NAP opgenomen in bijlage E. Op basis van deze metingen zijn figuur 5 en 6 samengesteld. De gemeten hoogteligging van de boorpunten sluit aan bij de maaiveldhoogten die de hoogtekaart aangeeft.

Overzichtsfoto boorprofielen raai 1 & 2
