Mei 2018

Arnhems platform chronisch zieken en gehandicapten

## Checklist Toegankelijkheid (BTB) gebouwen

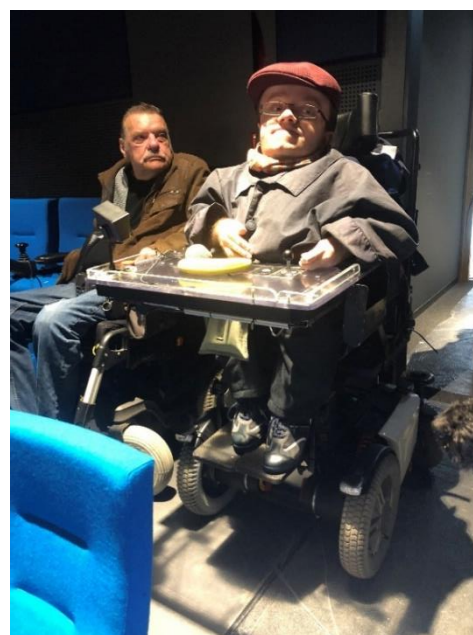
| Opmerkingen | <p>*In zalen 1,3,4,5 zijn 2 rolstoelplekken naast elkaar beschikbaar ter breedte van 2 gewone bioscoopstoelen, dat is 1.24 m. De lengte van de plekken zijn in 3,4,5 1.40 m en in zaal 1 1.70 m. Als er 2 (elektrische rolstoelen) naast elkaar staan, staat 1 een stukje in het gangpad. Voor de binnenste rolstoel is het moeilijk om tijdens de film van de plek af te gaan. Voor een grote elektrische rolstoel is de lengte van 1.40 ook te krap, zeker om te draaien. De oplossing kan zijn om iets schuin te gaan staan. De ruimte om te draaien is krap en boven aan de trap, dit kan als eng worden ervaren. Er kan maar 1 rolstoeler naast een begeleider/gezelschap zitten. Zaal 2 is een multifunctionele zaal; hier kunnen 4 rolstoelers vooraan plaatsnemen; stoelen kunnen worden verwijderd, zelfs de hele tribune is inschuifbaar, dan is er plaats voor 8 rolstoelers.</p> | | | |

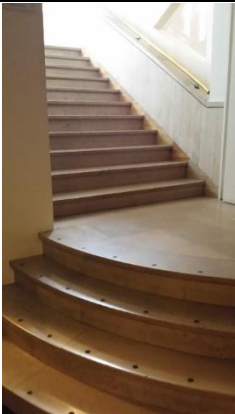
| Trappen | <p>Er zijn meerdere trappen aanwezig in het gebouw. Sommige hebben wel markeringen, en leuningen die doorlopen, anderen niet. De trap richting het 1e/2e balkon heeft bijvoorbeeld het eerste stuk geen leuning, wel markeringen;</p> | | | |

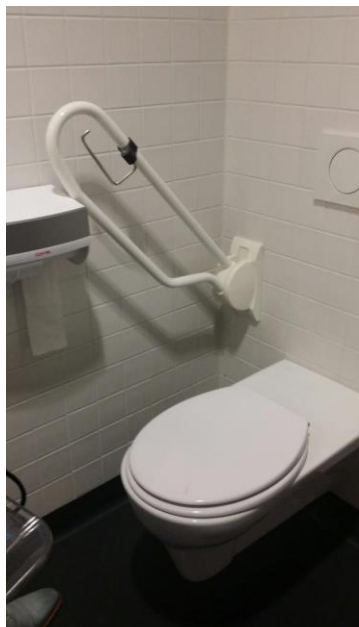
| Opmerkingen | <div> </div> <p>Op elke verdieping is een invalidetoilet aanwezig. De ruimtes zijn te klein (1.65 x 2.10) voor een (grote) elektrische rolstoel om te draaien. Wastafel, zeepdispenser en handdoeken zijn allemaal bruikbaar.</p> <p>*Bij 1 van de toiletten was de armsteun niet bruikbaar, die kwam op de wc-rolhouder terecht.</p> <p>De assistentieplekken (aan de andere kant van de toiletpot) zijn overal te krap (28 ipv norm 35), die is dus niet bruikbaar. Ook de opstelplekken zijn krap.</p> <p>In het toilet op de 3e, 4e, 5e verdieping zat een drempel van 3 cm, wat maakt dat je flink in je rolstoel zit te schudden.</p> <p>De toiletten op de 4e en 5e verdieping zaten op slot, je moet de sleutel op de 3e verdieping halen. Vanwege de wachttijden bij de liften niet echt zinvol.</p> | | | |

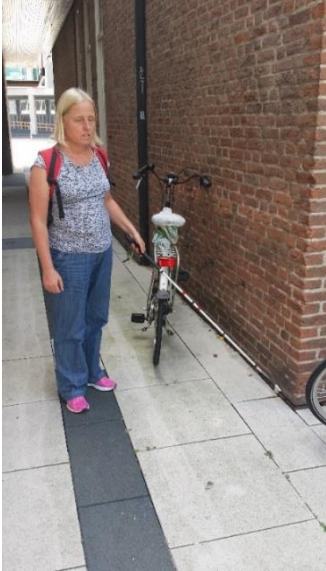
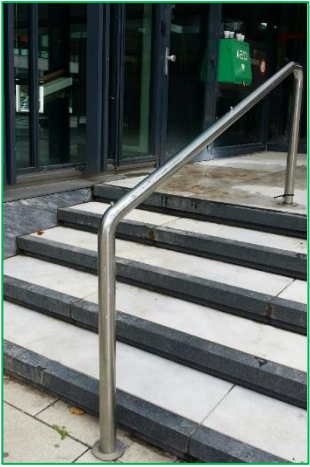
| Locatie stadhuis – zijde loketten, september 2017 | | Ja | Nee | nvt |
|---|---|---|---|---|
| Opmerkingen | <div> <p>Voor mensen met een visuele beperking is er geen geleidelijk of ononderbroken gidslijn die leidt naar de ingang. Ze kunnen niet zelfstandig van de bushalte naar de ingang van het stadhuis komen.</p> <p>Er zijn een aantal gehandicaptenparkeerplaatsen in de buurt. De dichtstbijzijnde is bij de Waag, deze is meestal bezet.</p> <p>Er zit geen leuning aan 1 kant van de hellingbaan. De leuning bij de trap vanaf de ingang rechts loopt niet ver genoeg door, zodat hij al ophoudt voor je de laatste stap hebt gezet. Niet prettig is bovendien een te grote diameter en er zit een obstakel (uitstekende punt) in het midden en onderaan. Beter een antislipleuning.</p> </div> | | | |

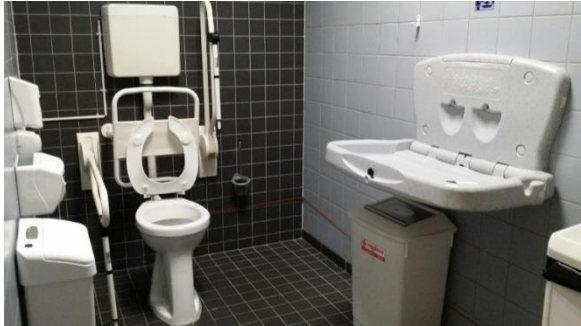
| Opmerkingen | <p>Het toilet is heel krap om te draaien, de ruimte tussen obstakels aan beide zijden is maar 1.40 m. Er past aan 1 zijde een rolstoel naast het toilet en deze ruimte voldoet niet aan de norm (80cm ipv 90cm). Dit is te krap voor elektrische rolstoelen. Dit betekent ook dat er slechts van één zijde een transfer van rolstoel naar toilet kan worden gemaakt. De prullenbak onder het verschoonblad staat in de weg bij het manoeuvreren. Het alarmkoord is niet goed te bereiken vanaf het toilet (hooguit met de voet).</p> | | | |

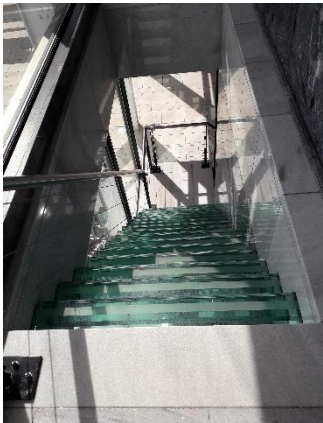
| Trap bij ingang naar 1e verdieping | Dit is een glazen trap. Er zit aan 1 kant een doorlopende leuning. Er zitten markeringen op de treden in matglas. | | | |

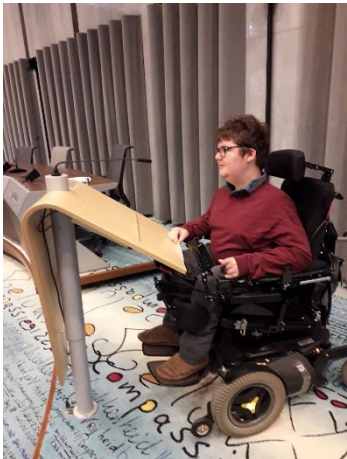
| Raadzaal | <p>De deur is te zwaar om te bedienen. In de raadzaal is een hellingbaan, met een leuning, die rijdt enigszins zwaar vanwege de vloerbedekking. Het spreekgestoelte is verstelbaar. Er is een afritje voor raadsleden in een rolstoel die willen spreken. De akoestiek in de zaal is goed. Voor slechthorenden is er een xx audiosysteem, met losse ontvangers. Het balkon is met een ramp ook rolstoeltoegankelijk. De acoustiek is er prima.</p> <p>Er is geen vaste ringleiding meer. Voor slechthorenden kent het audiosysteem twee hulpmiddelen: 1. draadloze streaming naar een enkel bepaald merk hoortoestel, dat is niet universeel; 2. een set van draadloze ontvangers die men bij binnenkomst kan vragen, die werkt op batterijen, samen met een halslus mini ringleiding voor hoortoestelgebruikers. De batterijen moeten dan wel vol zijn. Dit systeem heeft een zeer wisselend signaal, dat is locatieafhankelijk.</p> | | | |

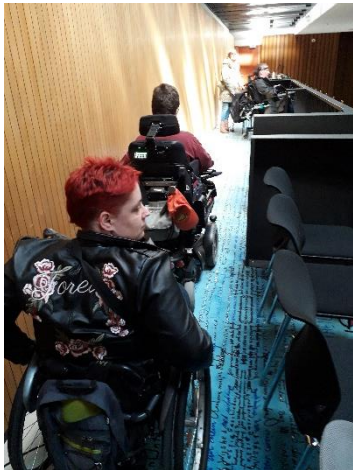
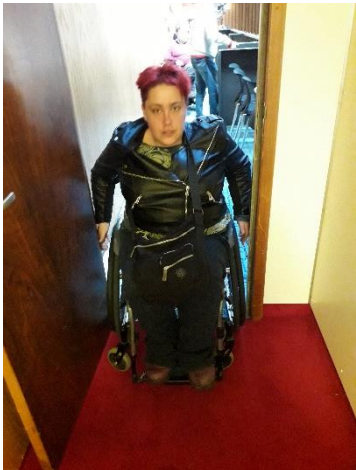
| Publieke tribune | De publieke tribune is voor mensen in een rolstoel toegankelijk. Wel is de doorgang erg smal. | | | |

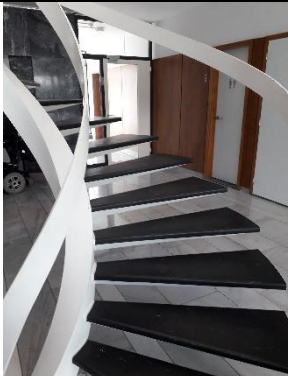
| Trap naar 2e en 3e verdieping | <p>Dit is een open wenteltrap. De binnenste leuning beweegt. Er zitten geen markeringen op de trap, er is wel duidelijk contrast.</p> | | | |

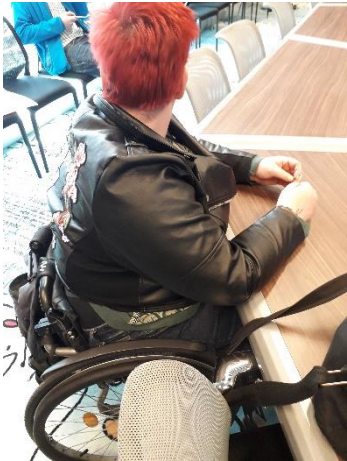
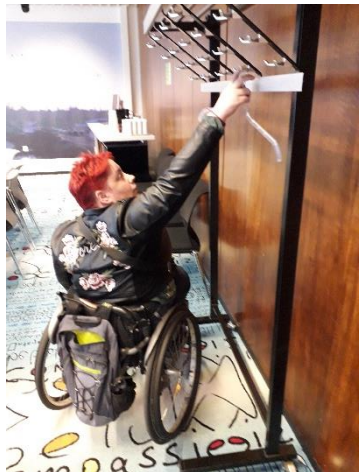
| Commissiekamer(s) 2e verdieping | <p>De akoestiek in de commissiekamer is goed (veel absorberende materialen zoals gordijnen, vloerbedekking, lamellen). De tafels zijn voor iemand in een handbewogen rolstoel onderrijdbaar (0,70 cm). De kapstokken in de commissiekamer zijn te hoog.</p> | | | |

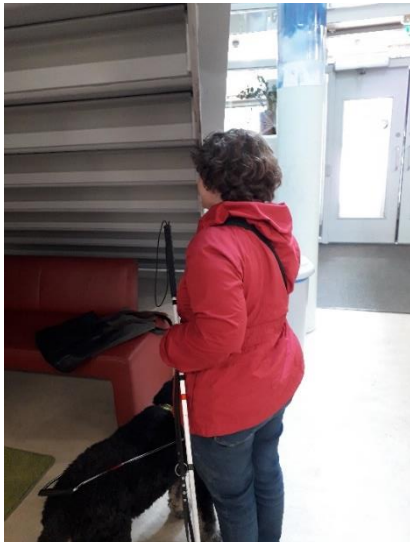
| Opmerkingen | <div> <p>Bewegwijzering hing aan de hoge kant. Er was geen bordje voor toiletten of een invalidentoilet. Dit hebben we een paar keer moeten vragen. *Om bij het toilet te komen, moesten we deuren door waar je niet zomaar doorheen mag. Tegen de onderkant van de trap kunnen mensen hun hoofd stoten.</p> </div> | | | |

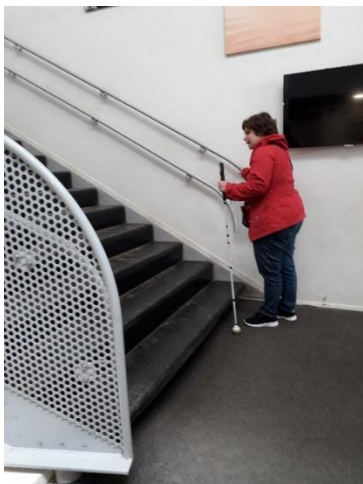
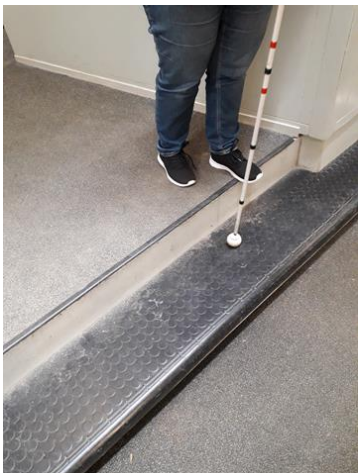
| Opmerkingen | <p>Vlak na de ingang zit een trap naar boven. Het onderste gedeelte heeft geen leuning, wel 1 contrasterende markering. Verder is de hele trap met zwarte noppen, geen contrast, geen markeringen.</p> | | | |

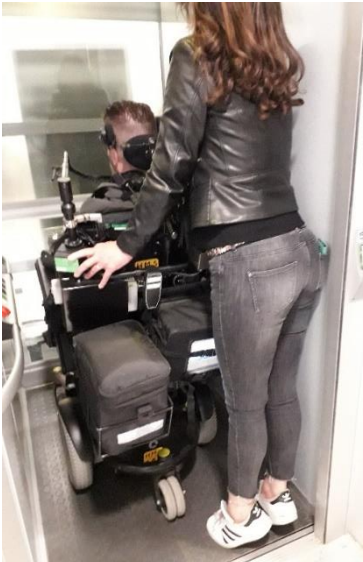
| Opmerkingen | <p>De lift is 145 x 88. *De knoppen moeten ingedrukt blijven. Er kan geen assistentie bij.</p> <p>De knoppen zijn met braille. Er is een beugel in de lift, waardoor de ruimte krappert. Het is een lift waarbij je niet de wand mag raken, anders beweegt hij niet.</p> | | | |

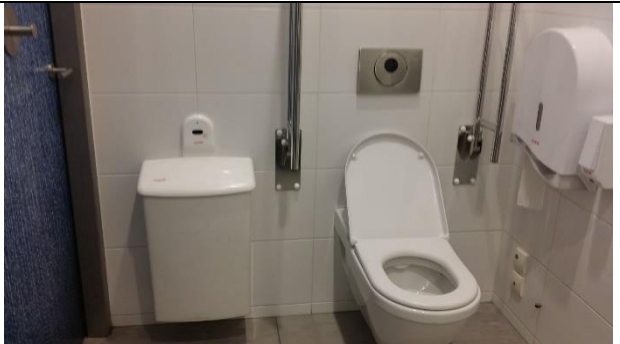
| Opmerkingen | <p>Je moet vragen om toegang tot het toilet, het gebruik is overdag gratis. Na 21 uur is het ook een nachttoilet waarvoor je moet betalen. De deur opent en sluit automatisch. Het toilet is 240 x 165. Er staat een prullenbak in de weg, dit is een obstakel bij binnenkomst, maar ook bij opstellen naast het toilet. Er hangt een wcrolhouder op de assistentieplek, waardoor deze onbruikbaar is. Je kunt aan 1 kant opstellen.</p> | |

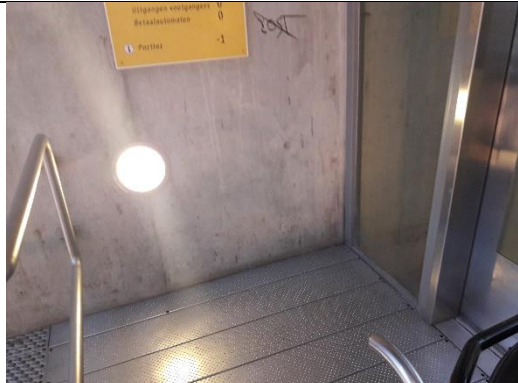
| Liften | <p>Er zijn meerdere liften naar de parkeergarage. De liften zijn groot genoeg voor een reguliere elektrische rolstoel, maar de deuren zijn erg snel afgesteld. De knoppen zijn gemakkelijk te bedienen. De manoeuvreerruimte is krap. De deuren naar de lift toe vanaf het overdekte busstation zijn zwaar te bedienen.</p> | | | |

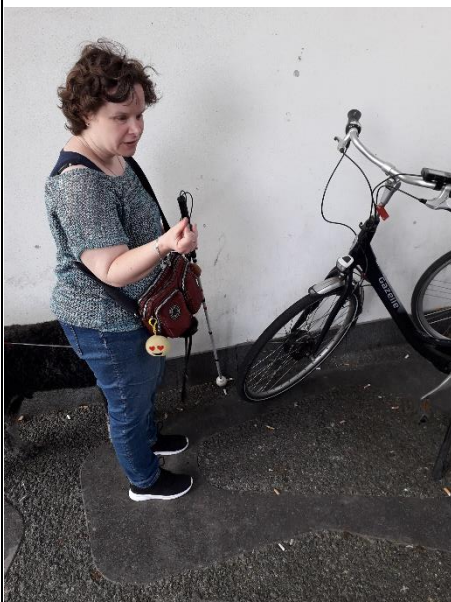
| Opmerkingen | <div> <p>Voor mensen met een visuele beperking is er langs het gebouw enigszins een gidslijn mogelijk, wel staan daar veel fietsen en is er geen aansluiting naar de knop om de deur te openen, als je niet via de draaideur kunt.</p> <p>Voor rolstoelers is er een dubbele rand vanwege de rails, niet prettig voor kleine achterwieljes bij handbewogen rolstoel; het oppervlak van het plein is erg hobbelig.</p> </div> | | | |

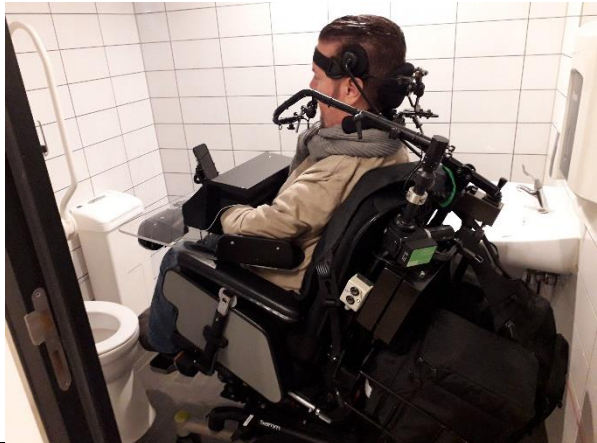
| Opmerkingen | <p>Er is een drempel bij de deur. De deur is 88 cm breed. De opstelplekken naast de toiletpot zijn 43 en 107 cm. Er zit een prullenbak in de weg bij de opstelplek voor de rolstoel. *Het toilet is 188,5 x 2,13 maar te krap om te draaien voor iemand in een grotere rolstoel vanwege de wastafel.</p> | | | |

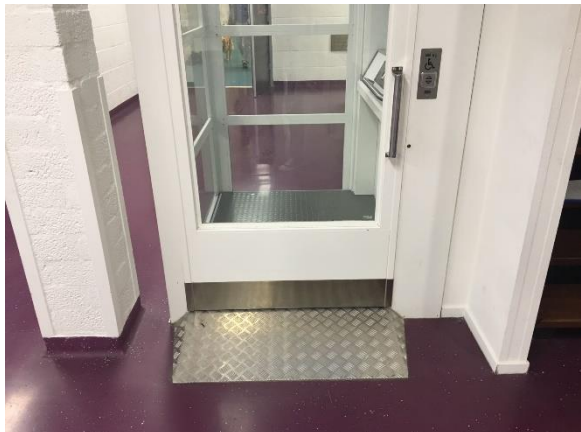
| Opmerkingen | <p>De lift is 90 x 140, de deur moet je open duwen; je moet de knop vasthouden als je naar boven gaat, dat kan niet als je een slechte handfunctie hebt; er ligt een drempelhulp bij de ingang: je moet de deur open houden en tegelijkertijd de drempel oprijden;</p> | | | |

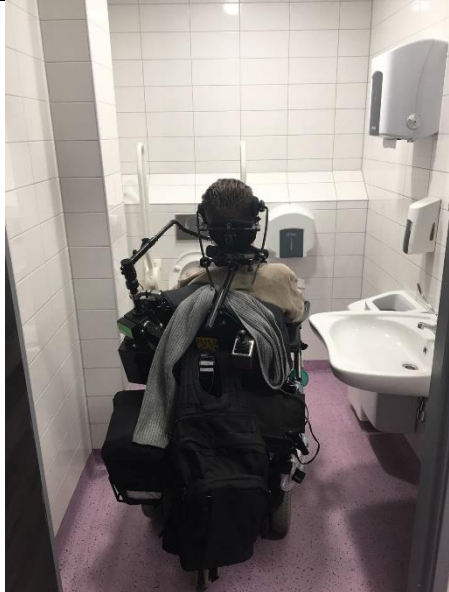
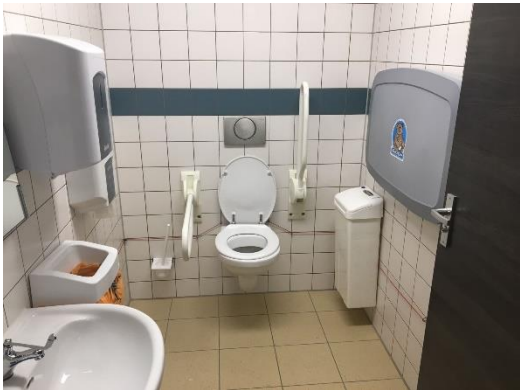
| Opmerkingen | <p>Er zijn 2 kleedkamers met een identiek invalidentoilet; het toilet is te klein om te draaien; *het alarmkoord is niet rondom; er is geen ruimte op de assistentieplek.</p> <p>Er is nog een invalidentoilet op de gang 238 x 145, de deur gaat naar binnen open, daardoor en door de inrichting is er te weinig plek om te draaien. Er is geen ruimte om de rolstoel naast de toiletpot op te stellen, ook hangt een prullenbak in de weg.</p> | | | |
