**RAPPORT**  
**Vooronderzoek**  
**Roozendaelseweg 2 te Reuver**

Aeres Milieu projectnummer AM20169

Definitief

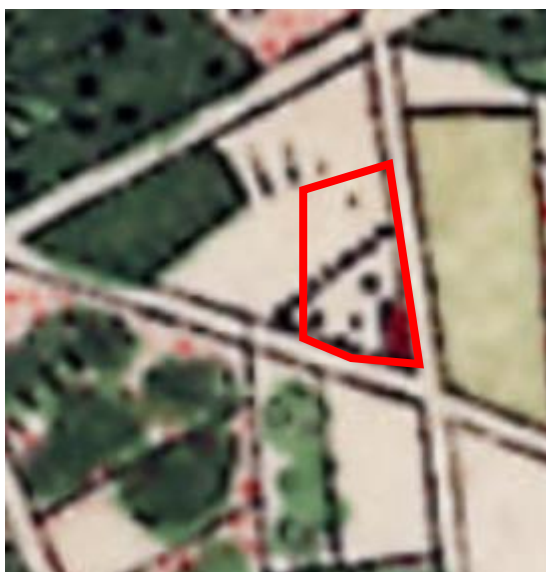
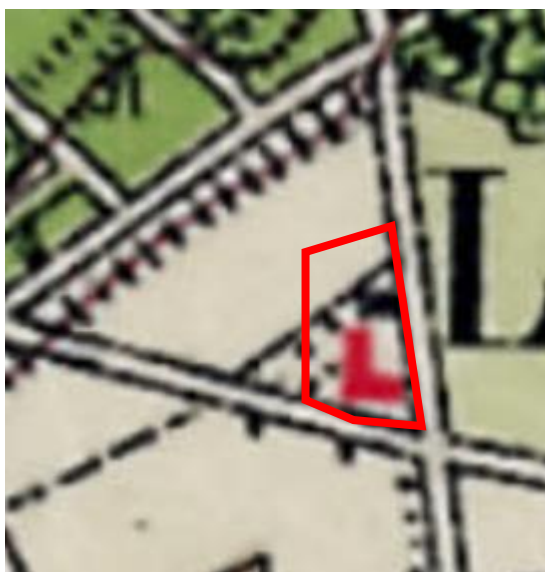
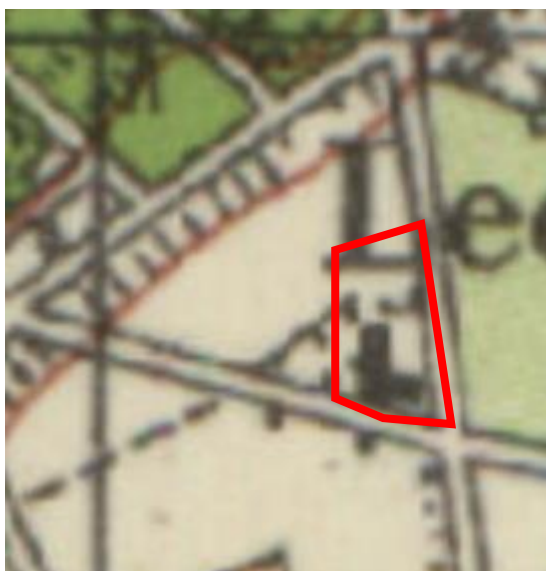
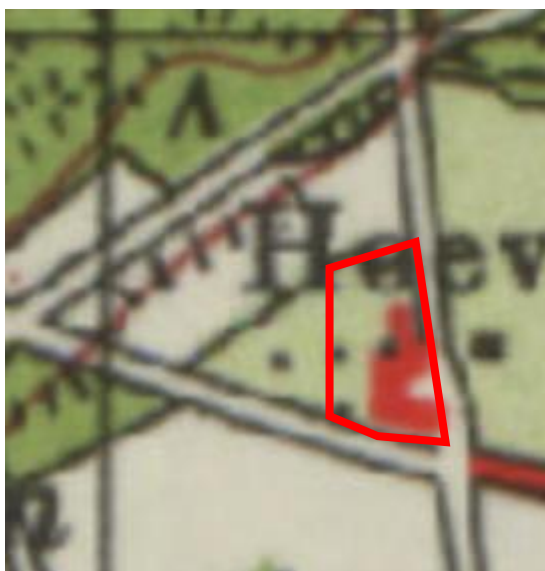
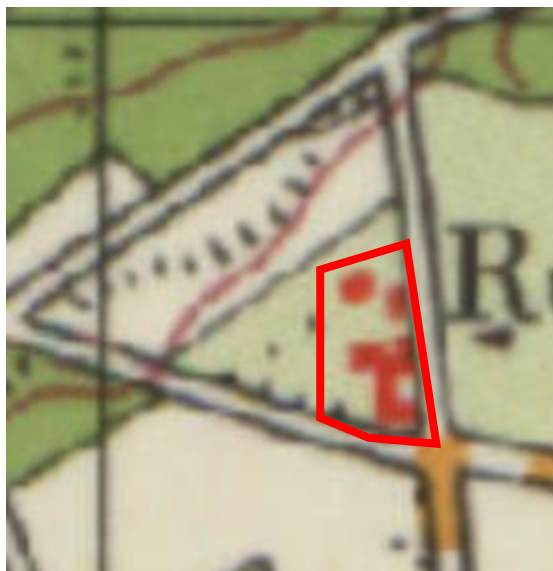
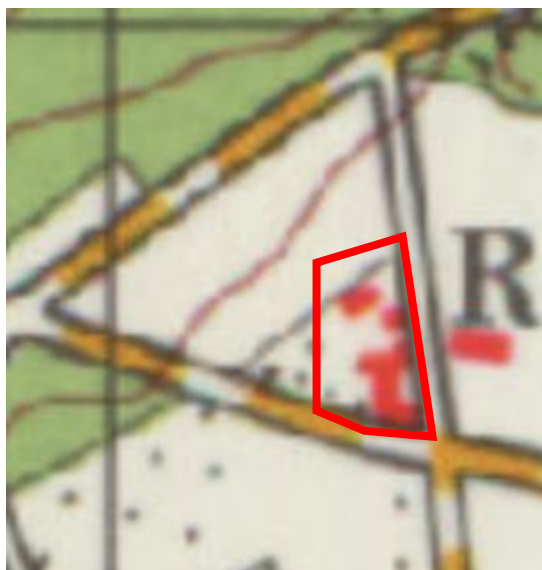
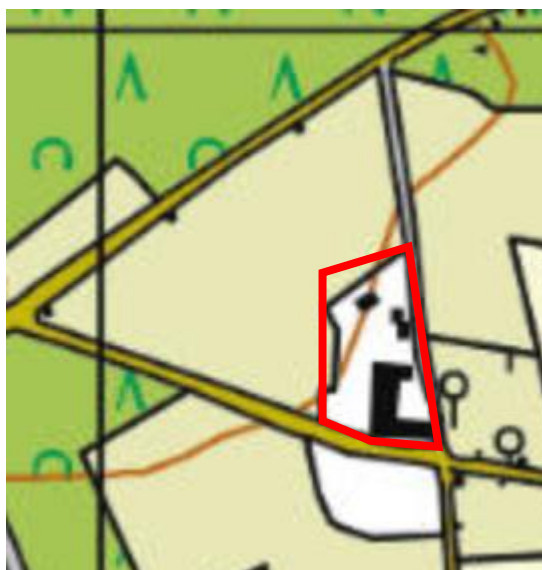
Afbeelding 2: geraadpleegde historische kaarten (bron kaarten: topotijdreis.nl)

In het kader van het vooronderzoek is historisch kaartmateriaal [www.topotijdreis] bestudeerd, hieruit is af te leiden dat de onderzoekslocatie reeds in 1900 bebouwd is, deze bebouwing is verder uitgebreid in 1938, 1954 en 1958. Op de kaarten uit 1967, 1987 en 1998 zijn berging c.q. garage en hobbykas zichtbaar. De kaart uit 2019 geeft de huidige situatie weer. In de directe omgeving van de locatie is weinig veranderd in de tijd.

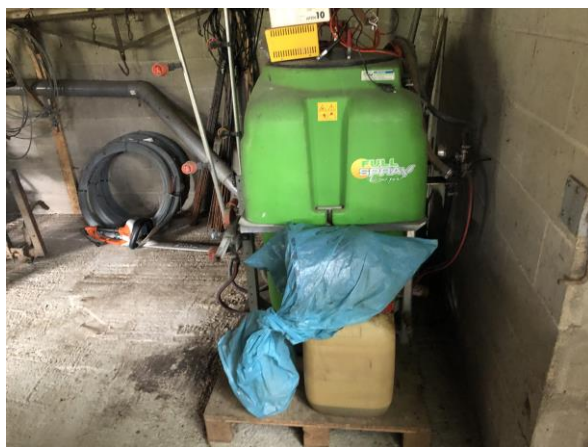
Foto 14

Er zijn geen waarnemingen gedaan die wijzen op de aanwezigheid van bodemverontreinigingen of bronnen van verontreinigingen. Er is wel een sproeitank aanwezig in het schuurtje (foto 14), maar deze is geplaatst op een vloeistofdichte betonvloer. Een fotoreportage van de onderzoekslocatie is opgenomen in bijlage 2. In bijlage 3 is een fotopuntenkaart weergegeven.
