NOTITIE

DATUM: 8 maart 2017
ONS KENMERK: 16-588/16.06047/IngHR
UW KENMERK: gunning dd. 18 juli 2016
AUTEUR/PROJECTLEIDER: I. Hille Ris Lambers & K.D. van Straalen
STATUS: versie 2.0
CONTROLE: E.J.F. de Boer

Quick scan flora- en fauna kantoorgebouw Meanderpark, Nieuwegein

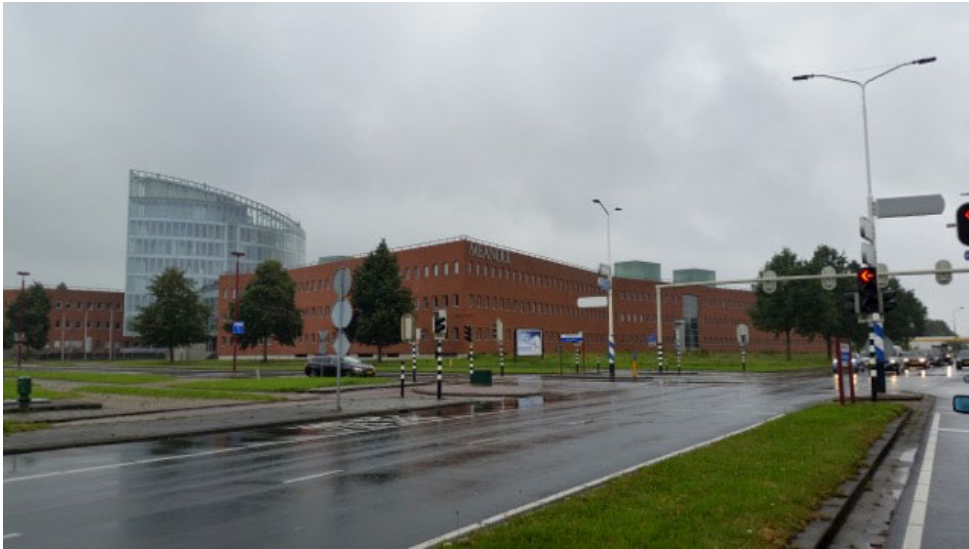
Het gebouw is gebouwd in een N-vorm. Onder het gebouw bevindt zich een parkeergarage. Het groen is zeer beperkt en betreft enkele jonge bomen en sierheesters. Het gebouw is opgebouwd met rode bakstenen, met vierkante ramen (zie foto). Het middengedeelte bestaat uit een glazen opbouw en een gevelopbouw met HPL gevelbeplating op stijl/regelwerk. In de muren bevindt zich een spouw, in de buitenmuur zijn meerdere open stootvoegen aanwezig. Deze zijn gemiddeld 1 - 1,5 cm breed. De

Foto 1 *Uitzicht op Meanderpark vanaf N408.*

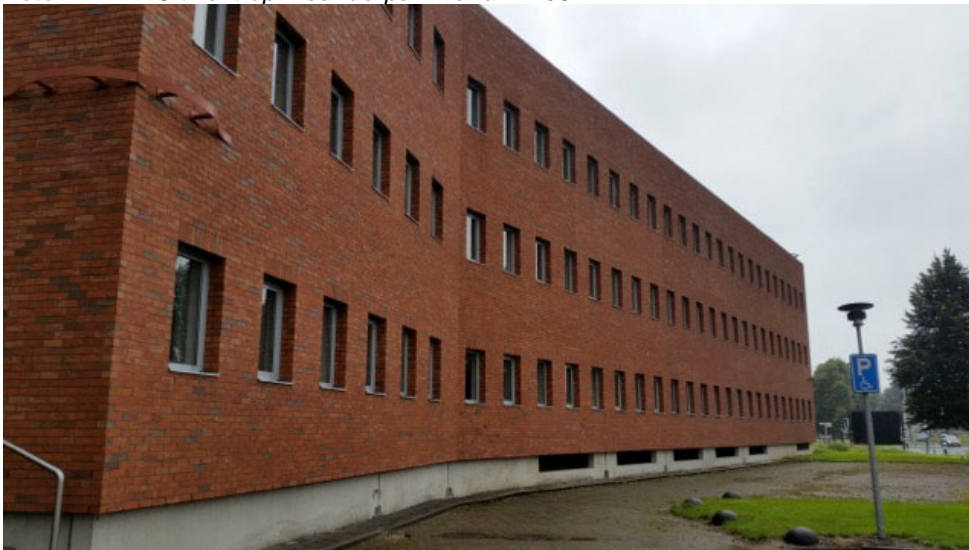
Foto 2 *Buitenmuur Meanderpark waarin balkondeuren worden gesitueerd.*

Op en rondom het gebouw zijn geen sporen van vleermuizen aangetroffen. In de gevel zijn open stootvoegen aanwezig. De dakranden en dilatatievoegen zijn wel afgekit.

De buitengevel biedt geen toegang tot eventuele verblijfplaatsen. De strakke afwerking van kozijnen en aansluiting met bijgebouwen maakt het gebouw ontoegankelijk voor vleermuizen.

Het dak is voorzien van ca. 100 mm blauwplaat + dakbedekking voorzien van een parkeerdekstelsysteem (informatie opdrachtgever). Aan de bovenkant van de gevels en rond ramen en kozijnen (geïsoleerd dubbelglas) zijn geen ruimten of spleten die toegang kunnen geven tot ruimten in de spouw. De spouw is ongeschikt en onbereikbaar als verblijfplaats voor vleermuizen. De open stootvoegen zijn te smal om toegankelijk te zijn voor vleermuizen.

Het gebouw zal van binnen geheel worden verbouwd zodanig dat er losse wooneenheden ontstaan. In de buitenmuren wordt per wooneenheid op de begane grond tot en met de tweede verdieping een frans-balkondeur aangebracht. Overige raamkozijnen in de buitenmuren blijven intact.

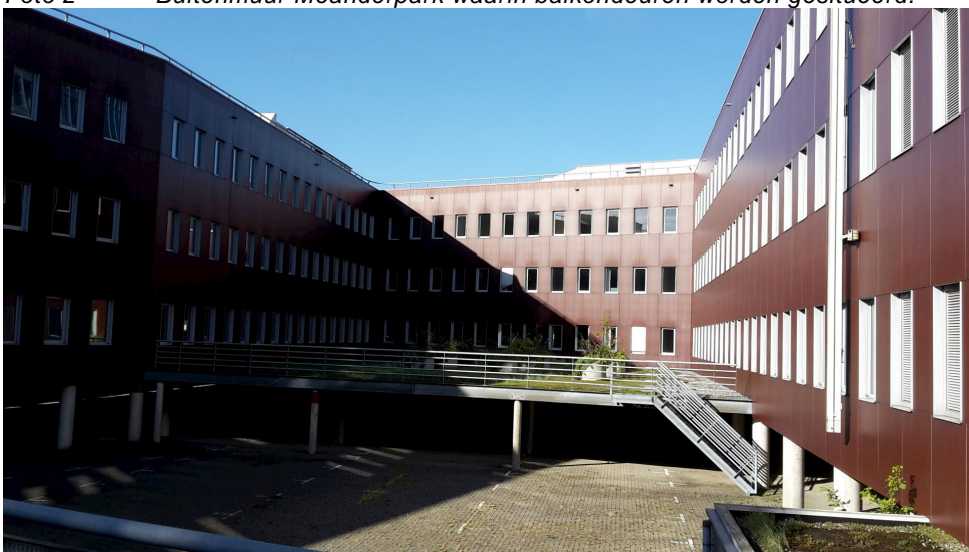
dakranden en dilatatievoegen zijn afgesloten met voegbanden of kit. De gevelplaten hebben een gesloten achterconstructie, waardoor er geen weggroei mogelijkheden zijn voor vleermuizen.

Foto 3 *Zicht op delen van het gebouw met gevelbeplating.*
