| Onderwerp: | <b>verkennend milieukundig bodemonderzoek volgens NEN 5740+A1 Zuidlaarderweg 93 te Annen</b> |
| Projectnummer: | <b>19-M8900</b> |
| Opdrachtgever: | <b>Bouwbedrijf Klunder</b> |
| Datum: | <b>31 mei 2019</b> |

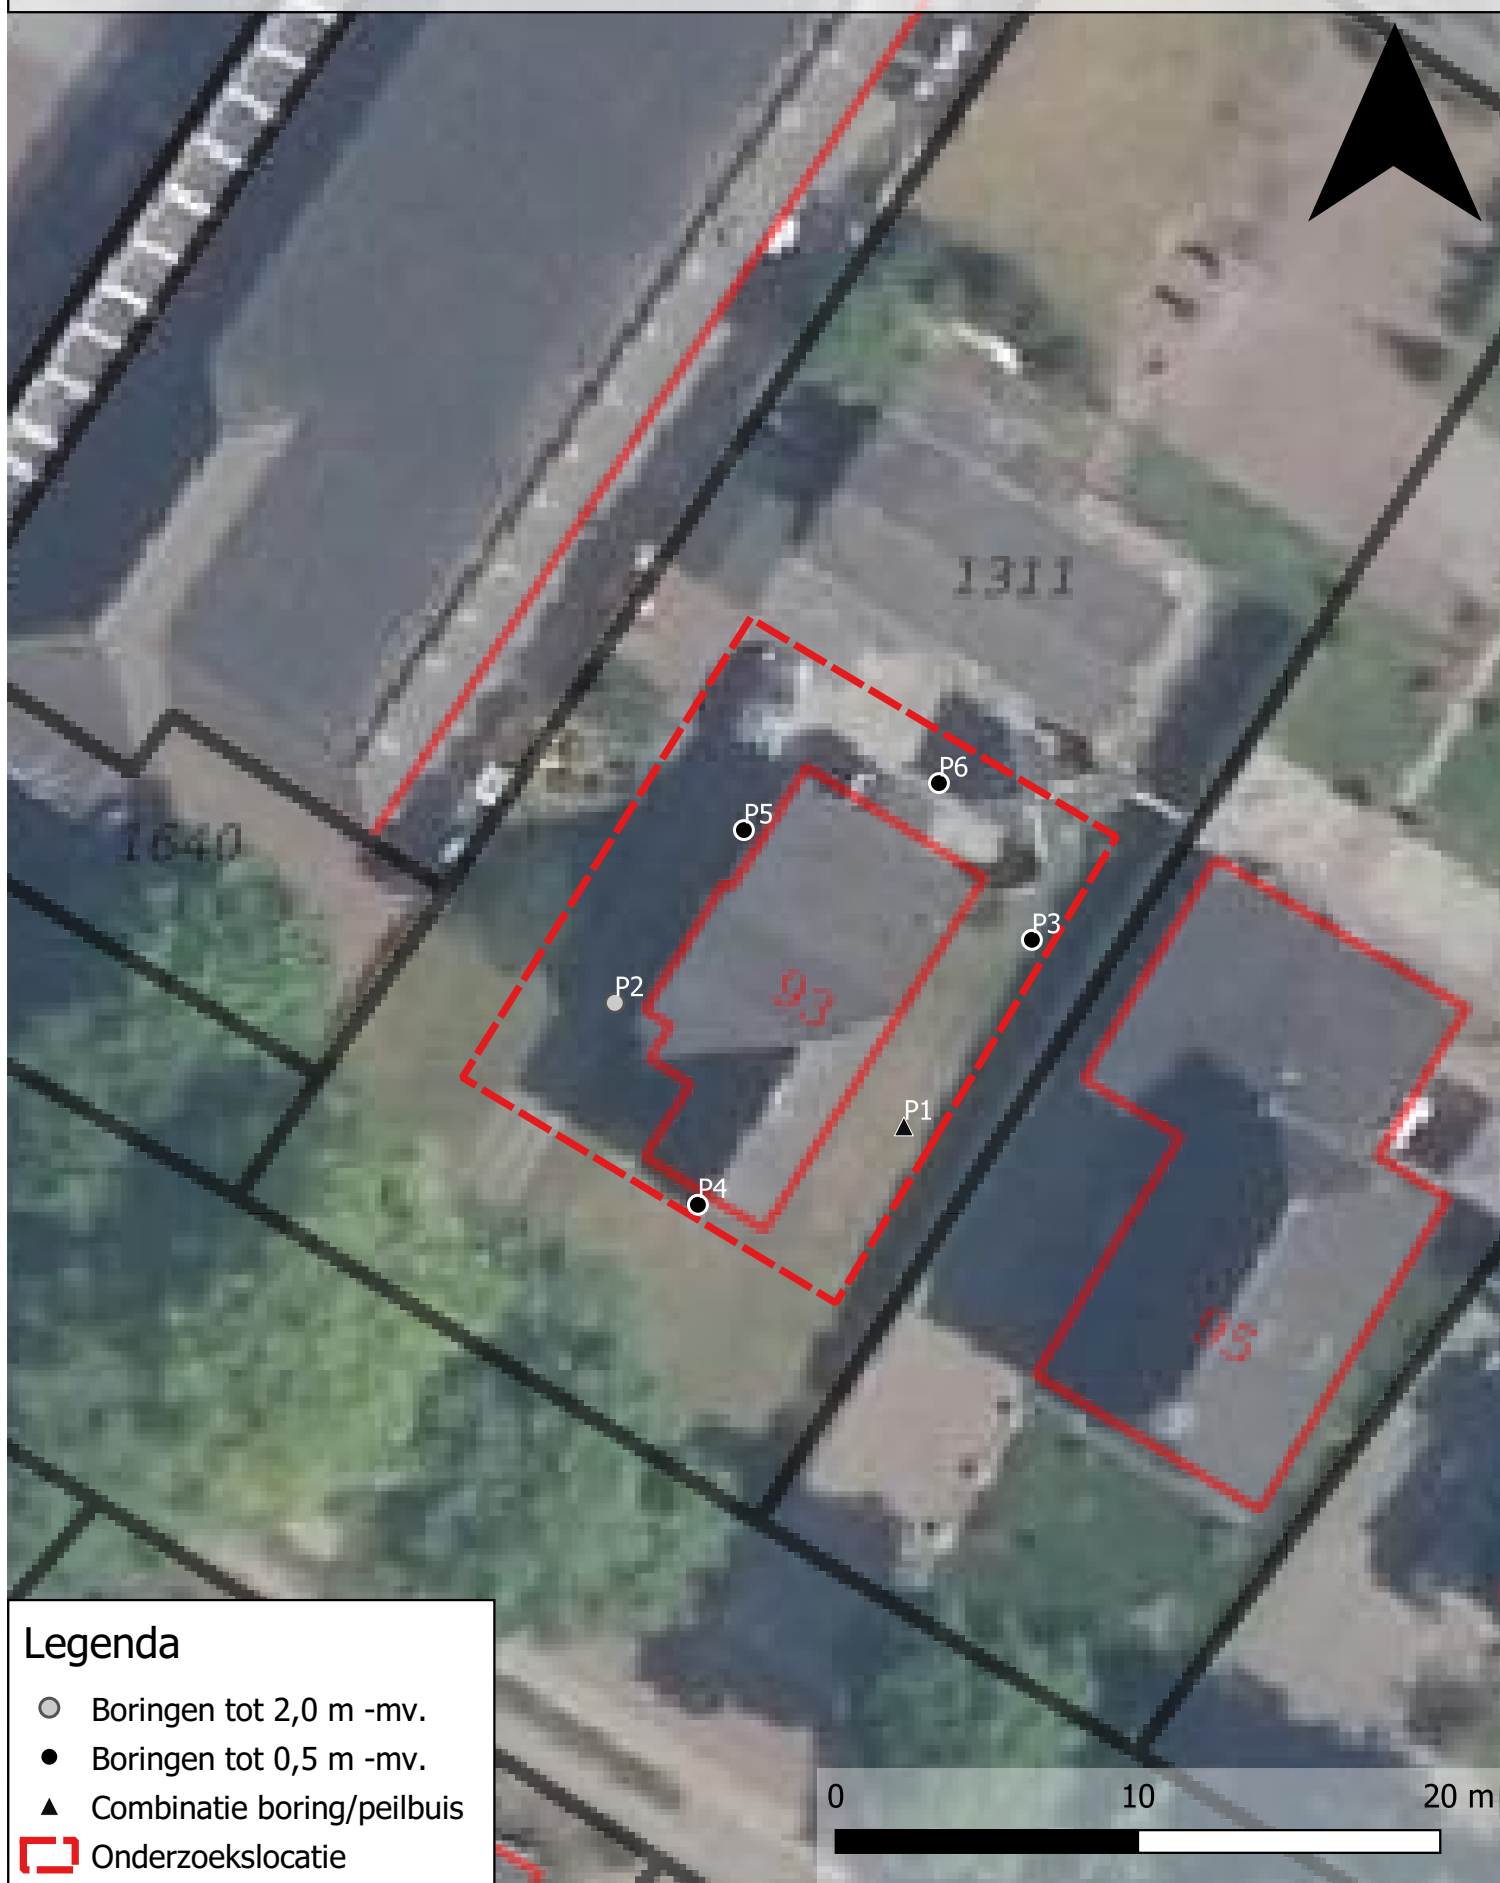
## Bijlage 2 Onderzoekslocatie

Het onderzoeksprogramma is ruimtelijk weergegeven in bijlage 2. In deze bijlage zijn alle geplaatste boringen geprojecteerd.

Alle geplaatste boringen zijn zodanig ruimtelijk verspreid over de onderzoekslocatie dat een zo representatief mogelijke indruk van de onderzoekslocatie wordt verkregen. De positionering van alle boringen is weergegeven in bijlage 2. Het veldwerkprogramma staat weergegeven in Tabel 9.

- Boringen tot 2,0 m -mv.
- Boringen tot 0,5 m -mv.
- ▲ Combinatie boring/peilbuis

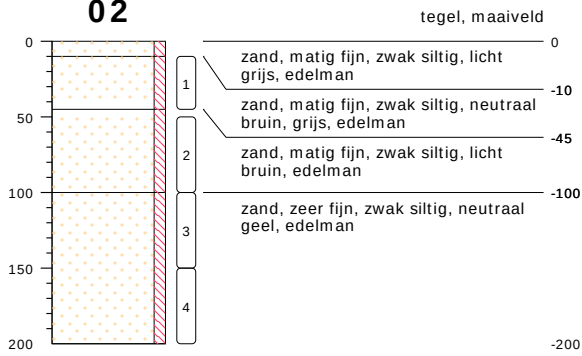
**02**

type **grondboring**  
 datum **30-04-2019**  
 boormeester **A.van Wuykhuyse**

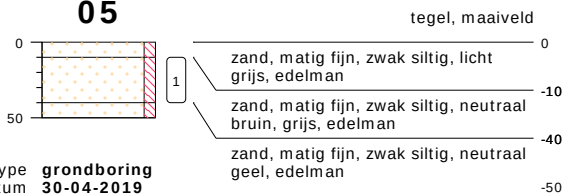
**05**

type **grondboring**  
 datum **30-04-2019**  
 boormeester **A.van Wuykhuyse**
