**Rapportnummer : NOA.2017.0130.1**

**Datum : 31 juli 2017**

**Nader onderzoek asbest**  
**(deellocatie: woonperceel)**

**Uiterweg 401**  
**Gemeente Aalsmeer**

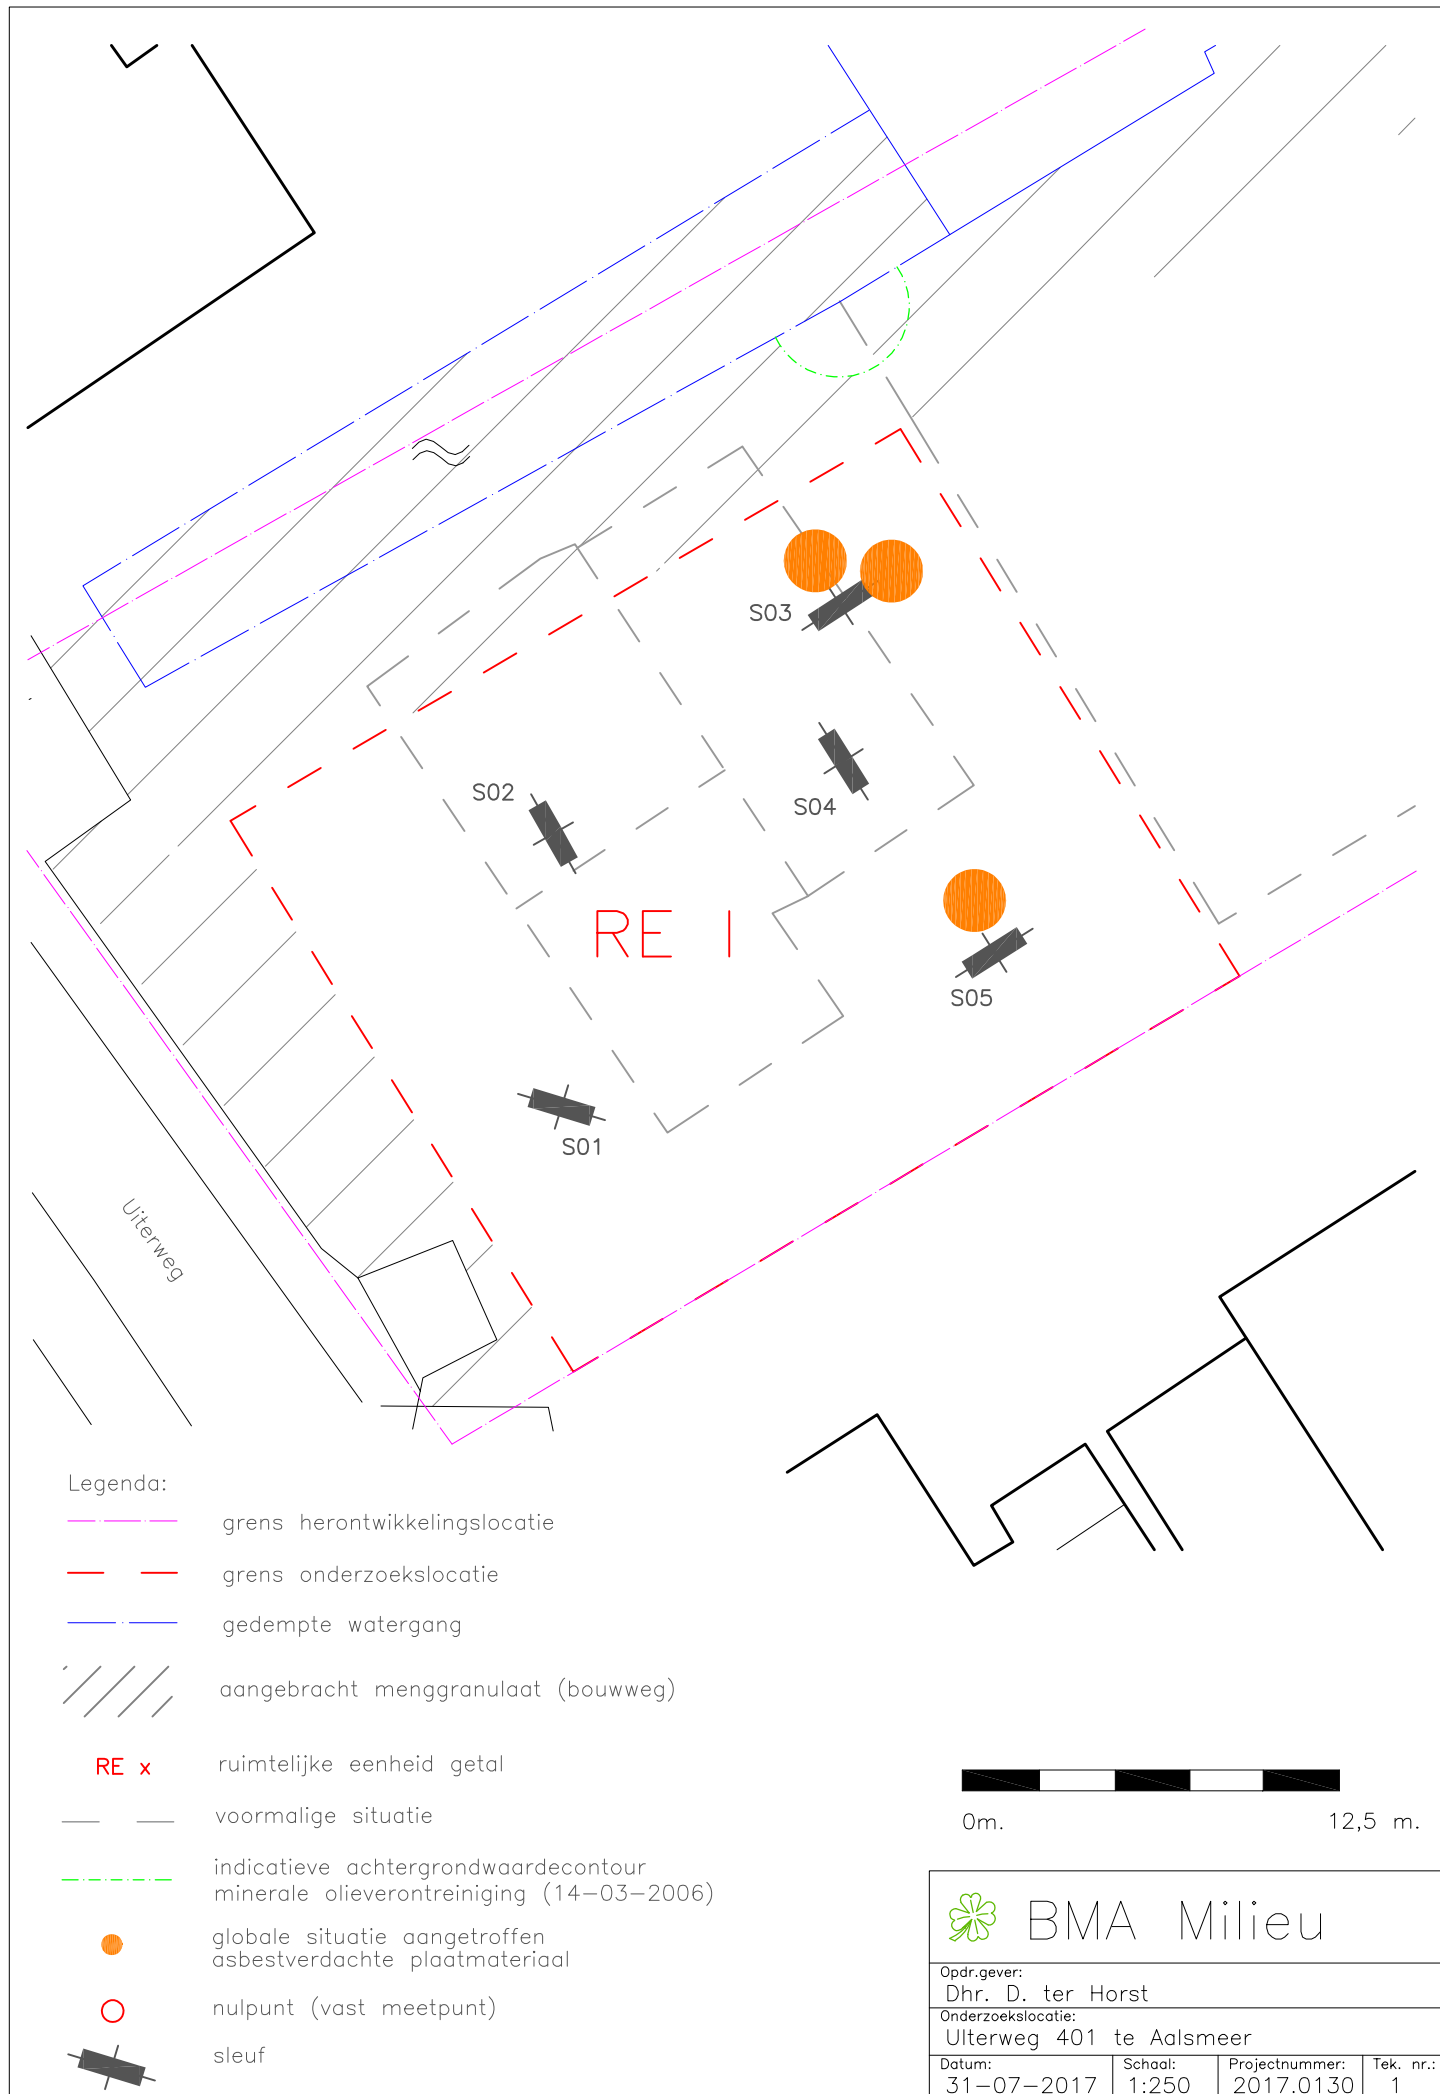
### **Situatieschets**

Voor nadere gegevens over de situering van de proefsleuven wordt verwezen naar bijlage 2. Het monsternemingsformulier asbest in bodem is opgenomen in bijlage 3. Enkele foto's van de locatie en de aangetroffen materialen zijn opgenomen in bijlage 7.

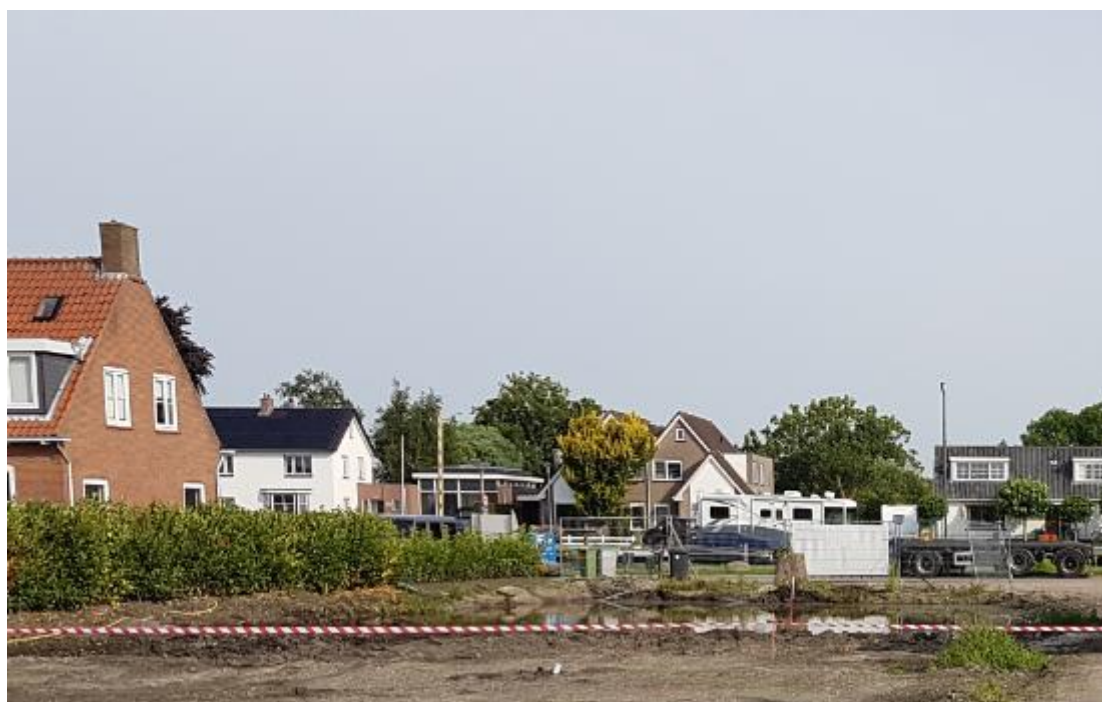
Het maaiveld is, in verband met de aanwezige bedekkingsgraad (waterplassen > 75 %), niet volgens protocol 2018 geïnspecteerd op asbest. Het visueel waarneembare deel (geschatte maaiveld inspectie-efficiëntie van 25 %) is indicatief geïnspecteerd. Uit de maaiveldinspectie blijkt dat in totaal 750 gram asbestverdacht materiaal (circa 5 stuks) op het maaiveld is aangetroffen.

Foto 1: overzicht (incl. waterplassen op maaiveld)

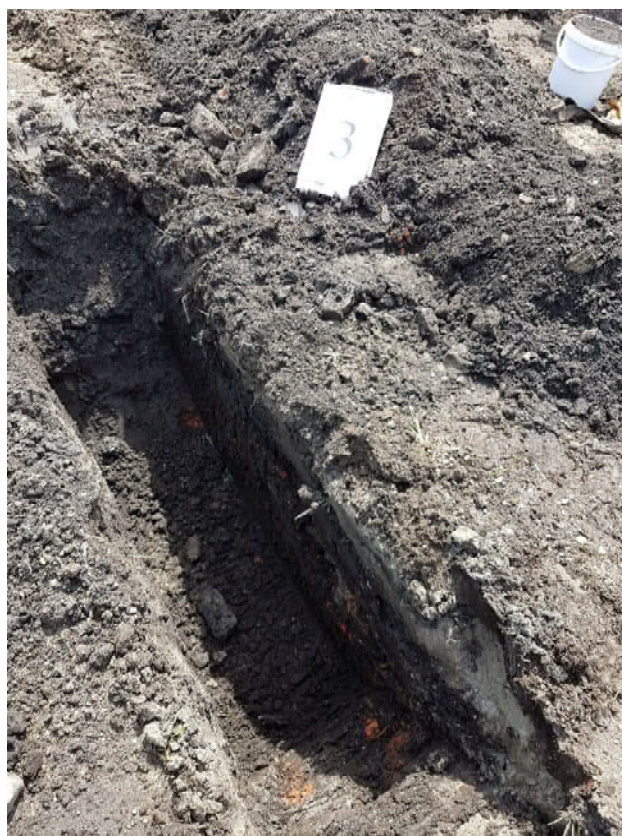
Over het algemeen wordt in de bovengrond zand en klei met zwakke bijmengingen aan puin, grind en/of baksteen (ca. 1 %) aangetroffen. Ter plaatse van proefsleuf 4 is in de bodem een asfaltlaag aangetroffen. In de ondergrond wordt klei aangetroffen. Op basis van bovengenoemde bodemopbouw (grond met ca. 1 % puin) valt onderhavig onderzoek onder de NEN 5707:2015+C1:2016 (landbodemonderzoek en partijen grond en droge baggerspecie met minder dan 20% puin(granulaat)). De in de bodem aangetroffen asfaltlaag is niet onderzocht.

Foto 2: Sleuf 3

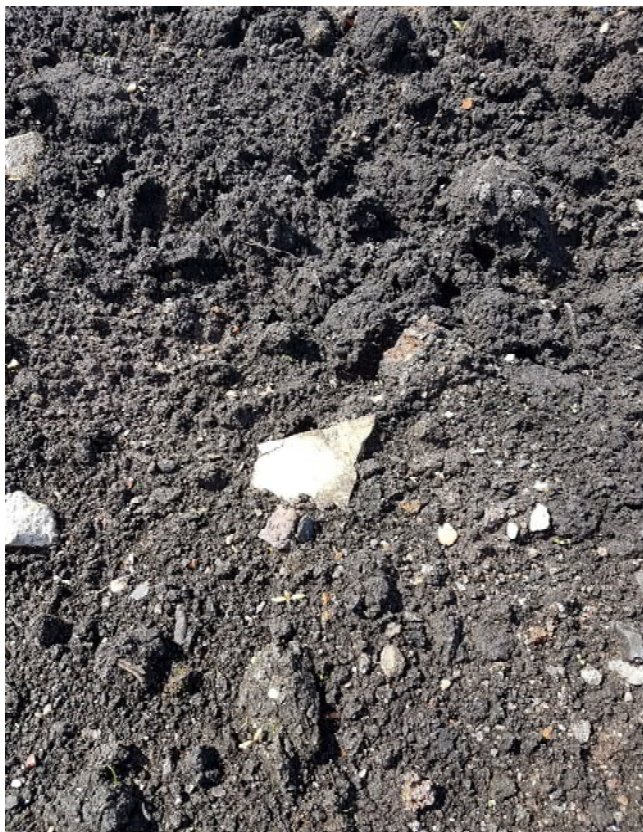
Foto 3: Maaiveld

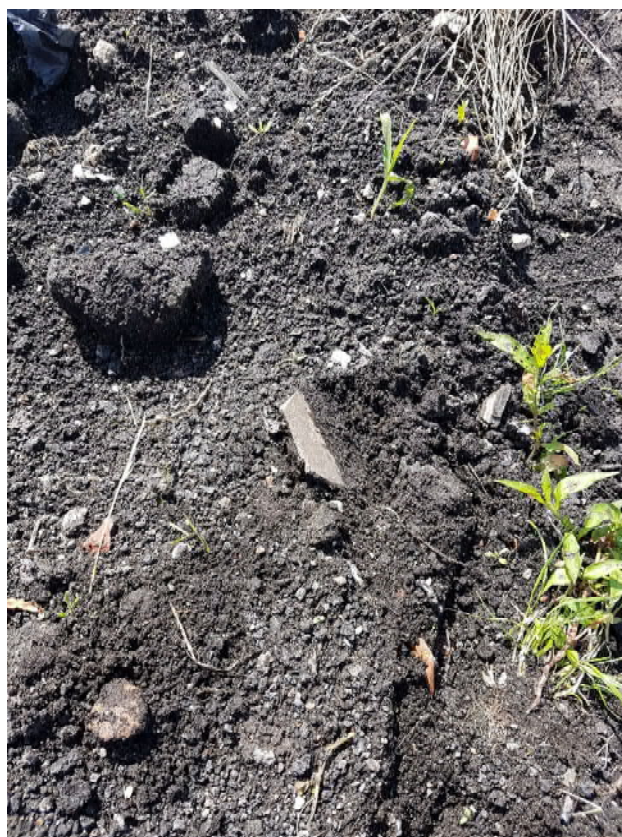
Foto 4: Maaiveld
