# RAPPORT

## **Waterfront en Vrouwentroost te Aalsmeer**

Verkenkend water- en landbodemonderzoek

Klant: gemeente Aalsmeer

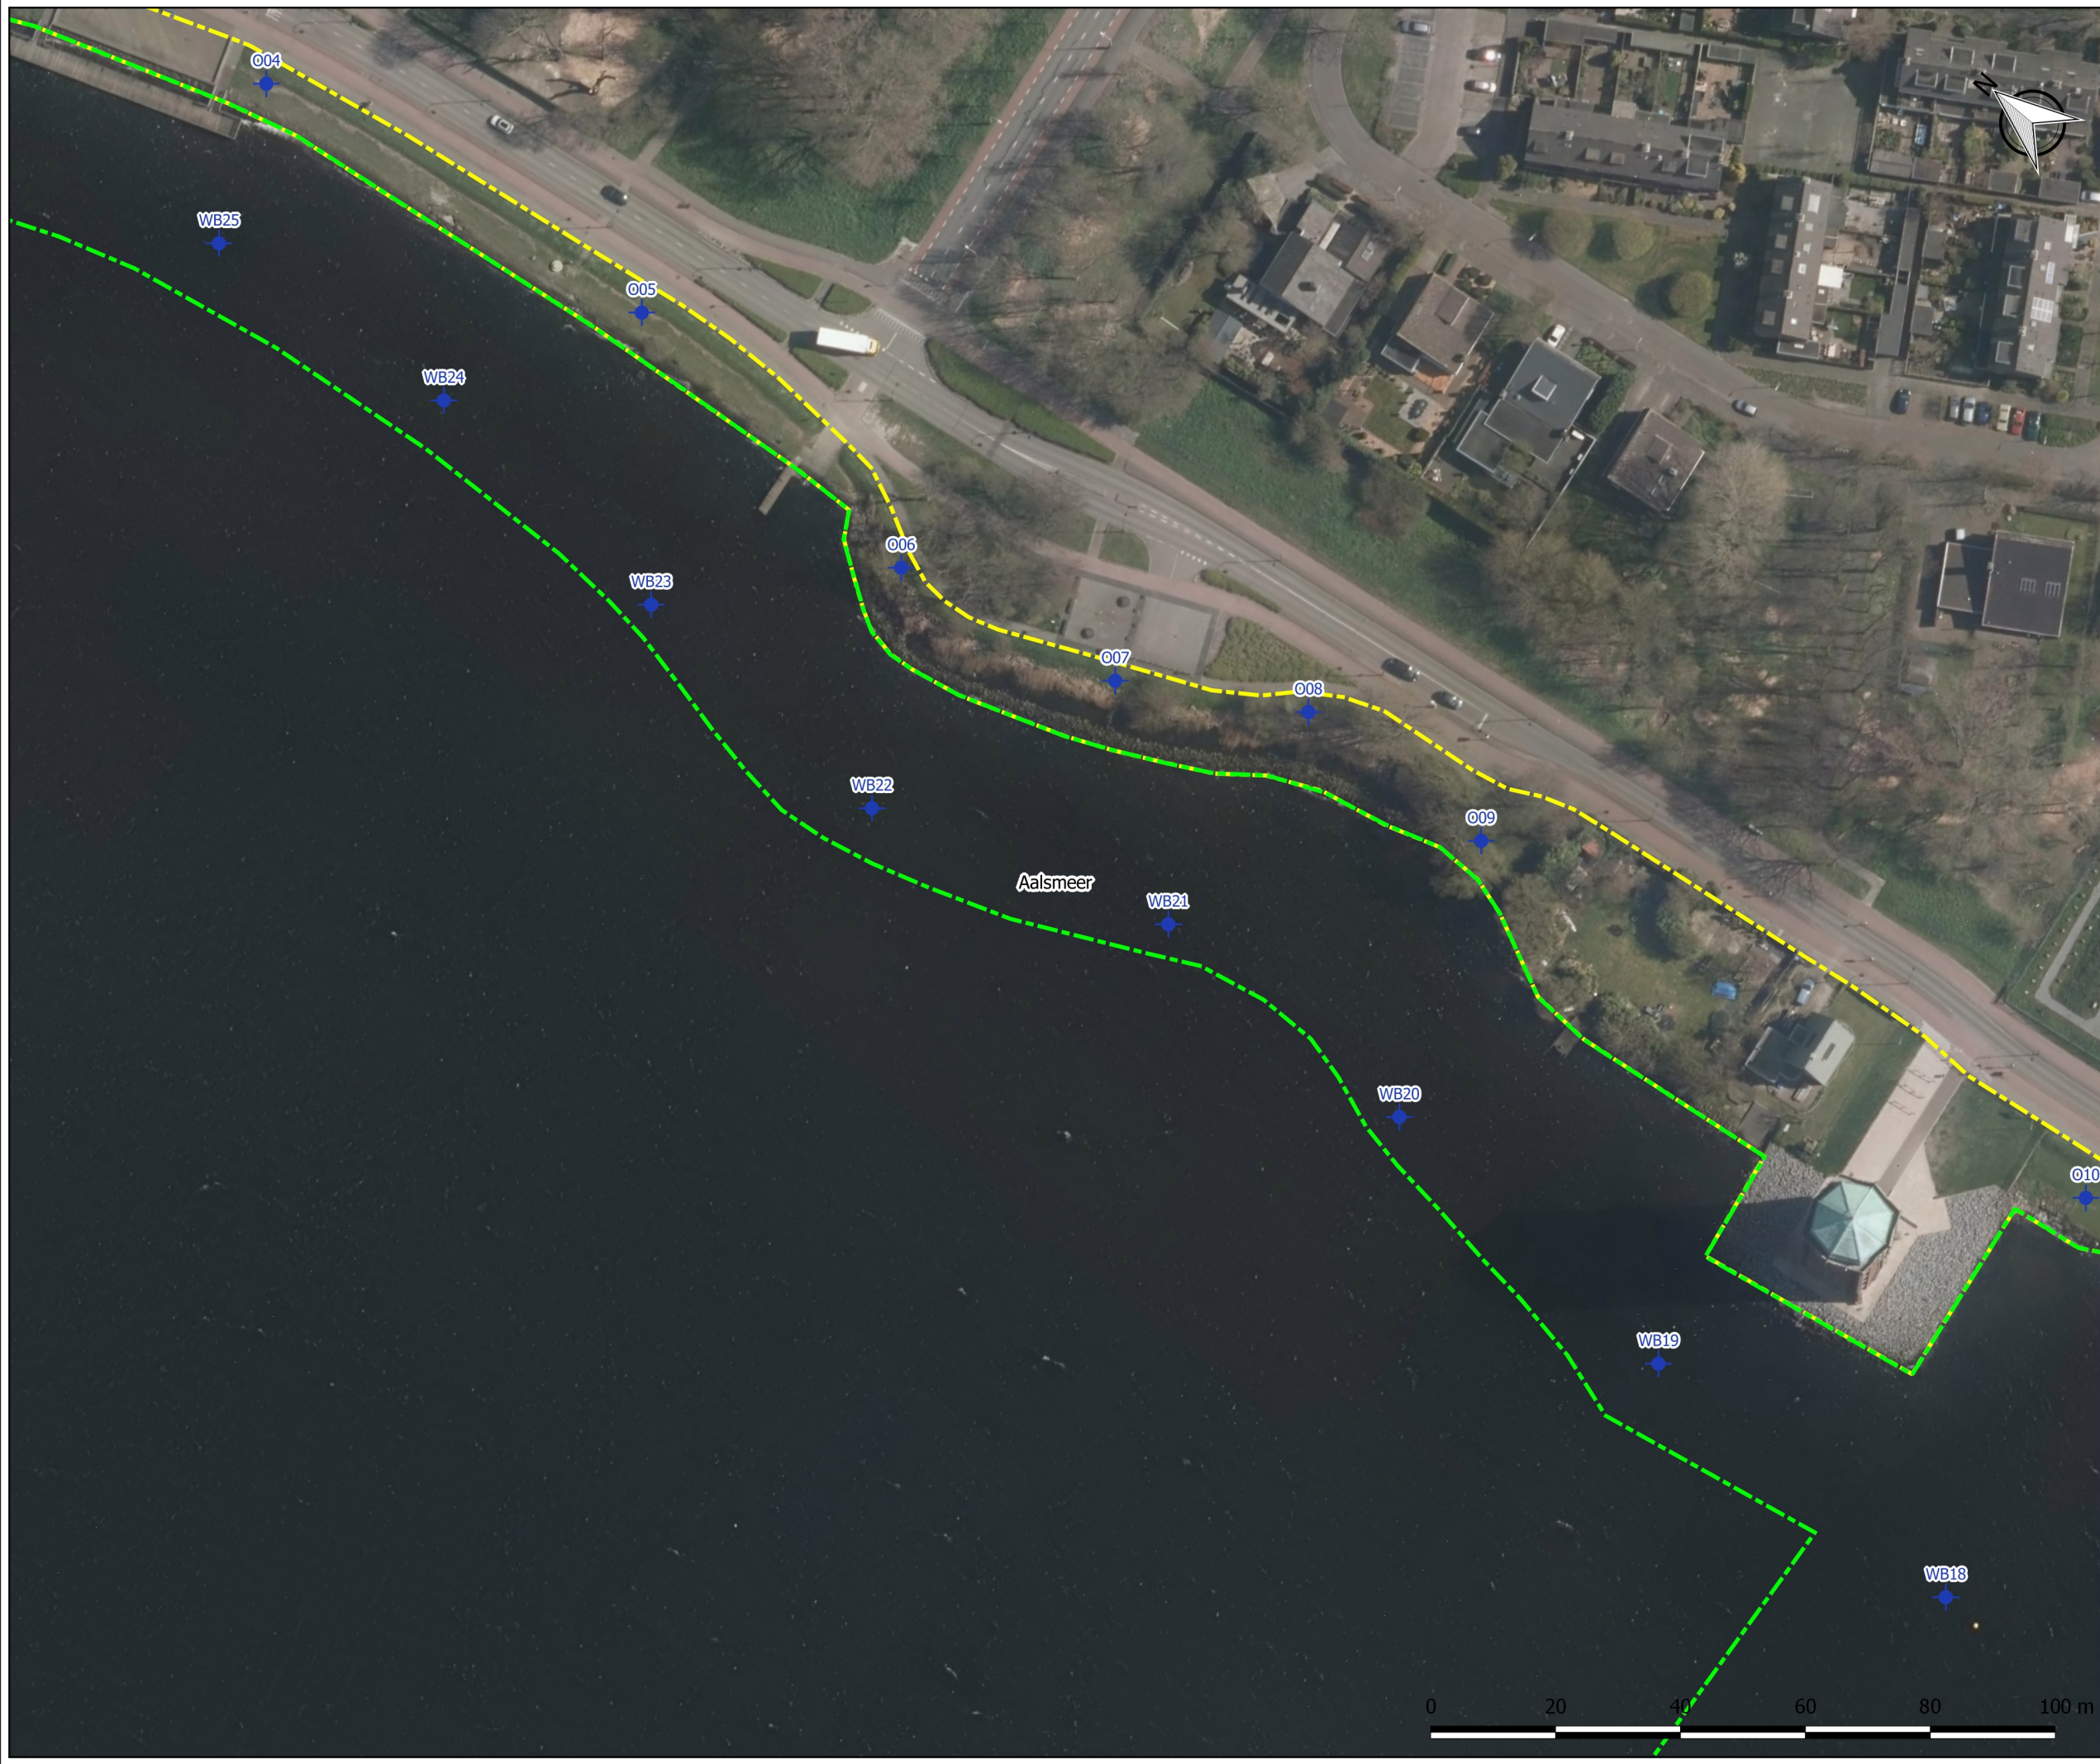
Titel  
Verkennd onderzoek Waterfront te Aalsmeer

**Legenda**  
**Onderzoeksgrenzen**  
- - - Vrouwentroost  
- - - Oever en strand  
- - - Westeinderplas  
**Boorpunten onderzoek**  
◆ Boring met nummer  
◆ Peilbuis met nummer
