## Oosteinderweg 365 te Aalsmeer

Milieuhygiënisch vooronderzoek  
Verkennd milieukundig bodemonderzoek

Kenmerk : A3908-06/BJO/rap1  
Datum : 19-05-2023

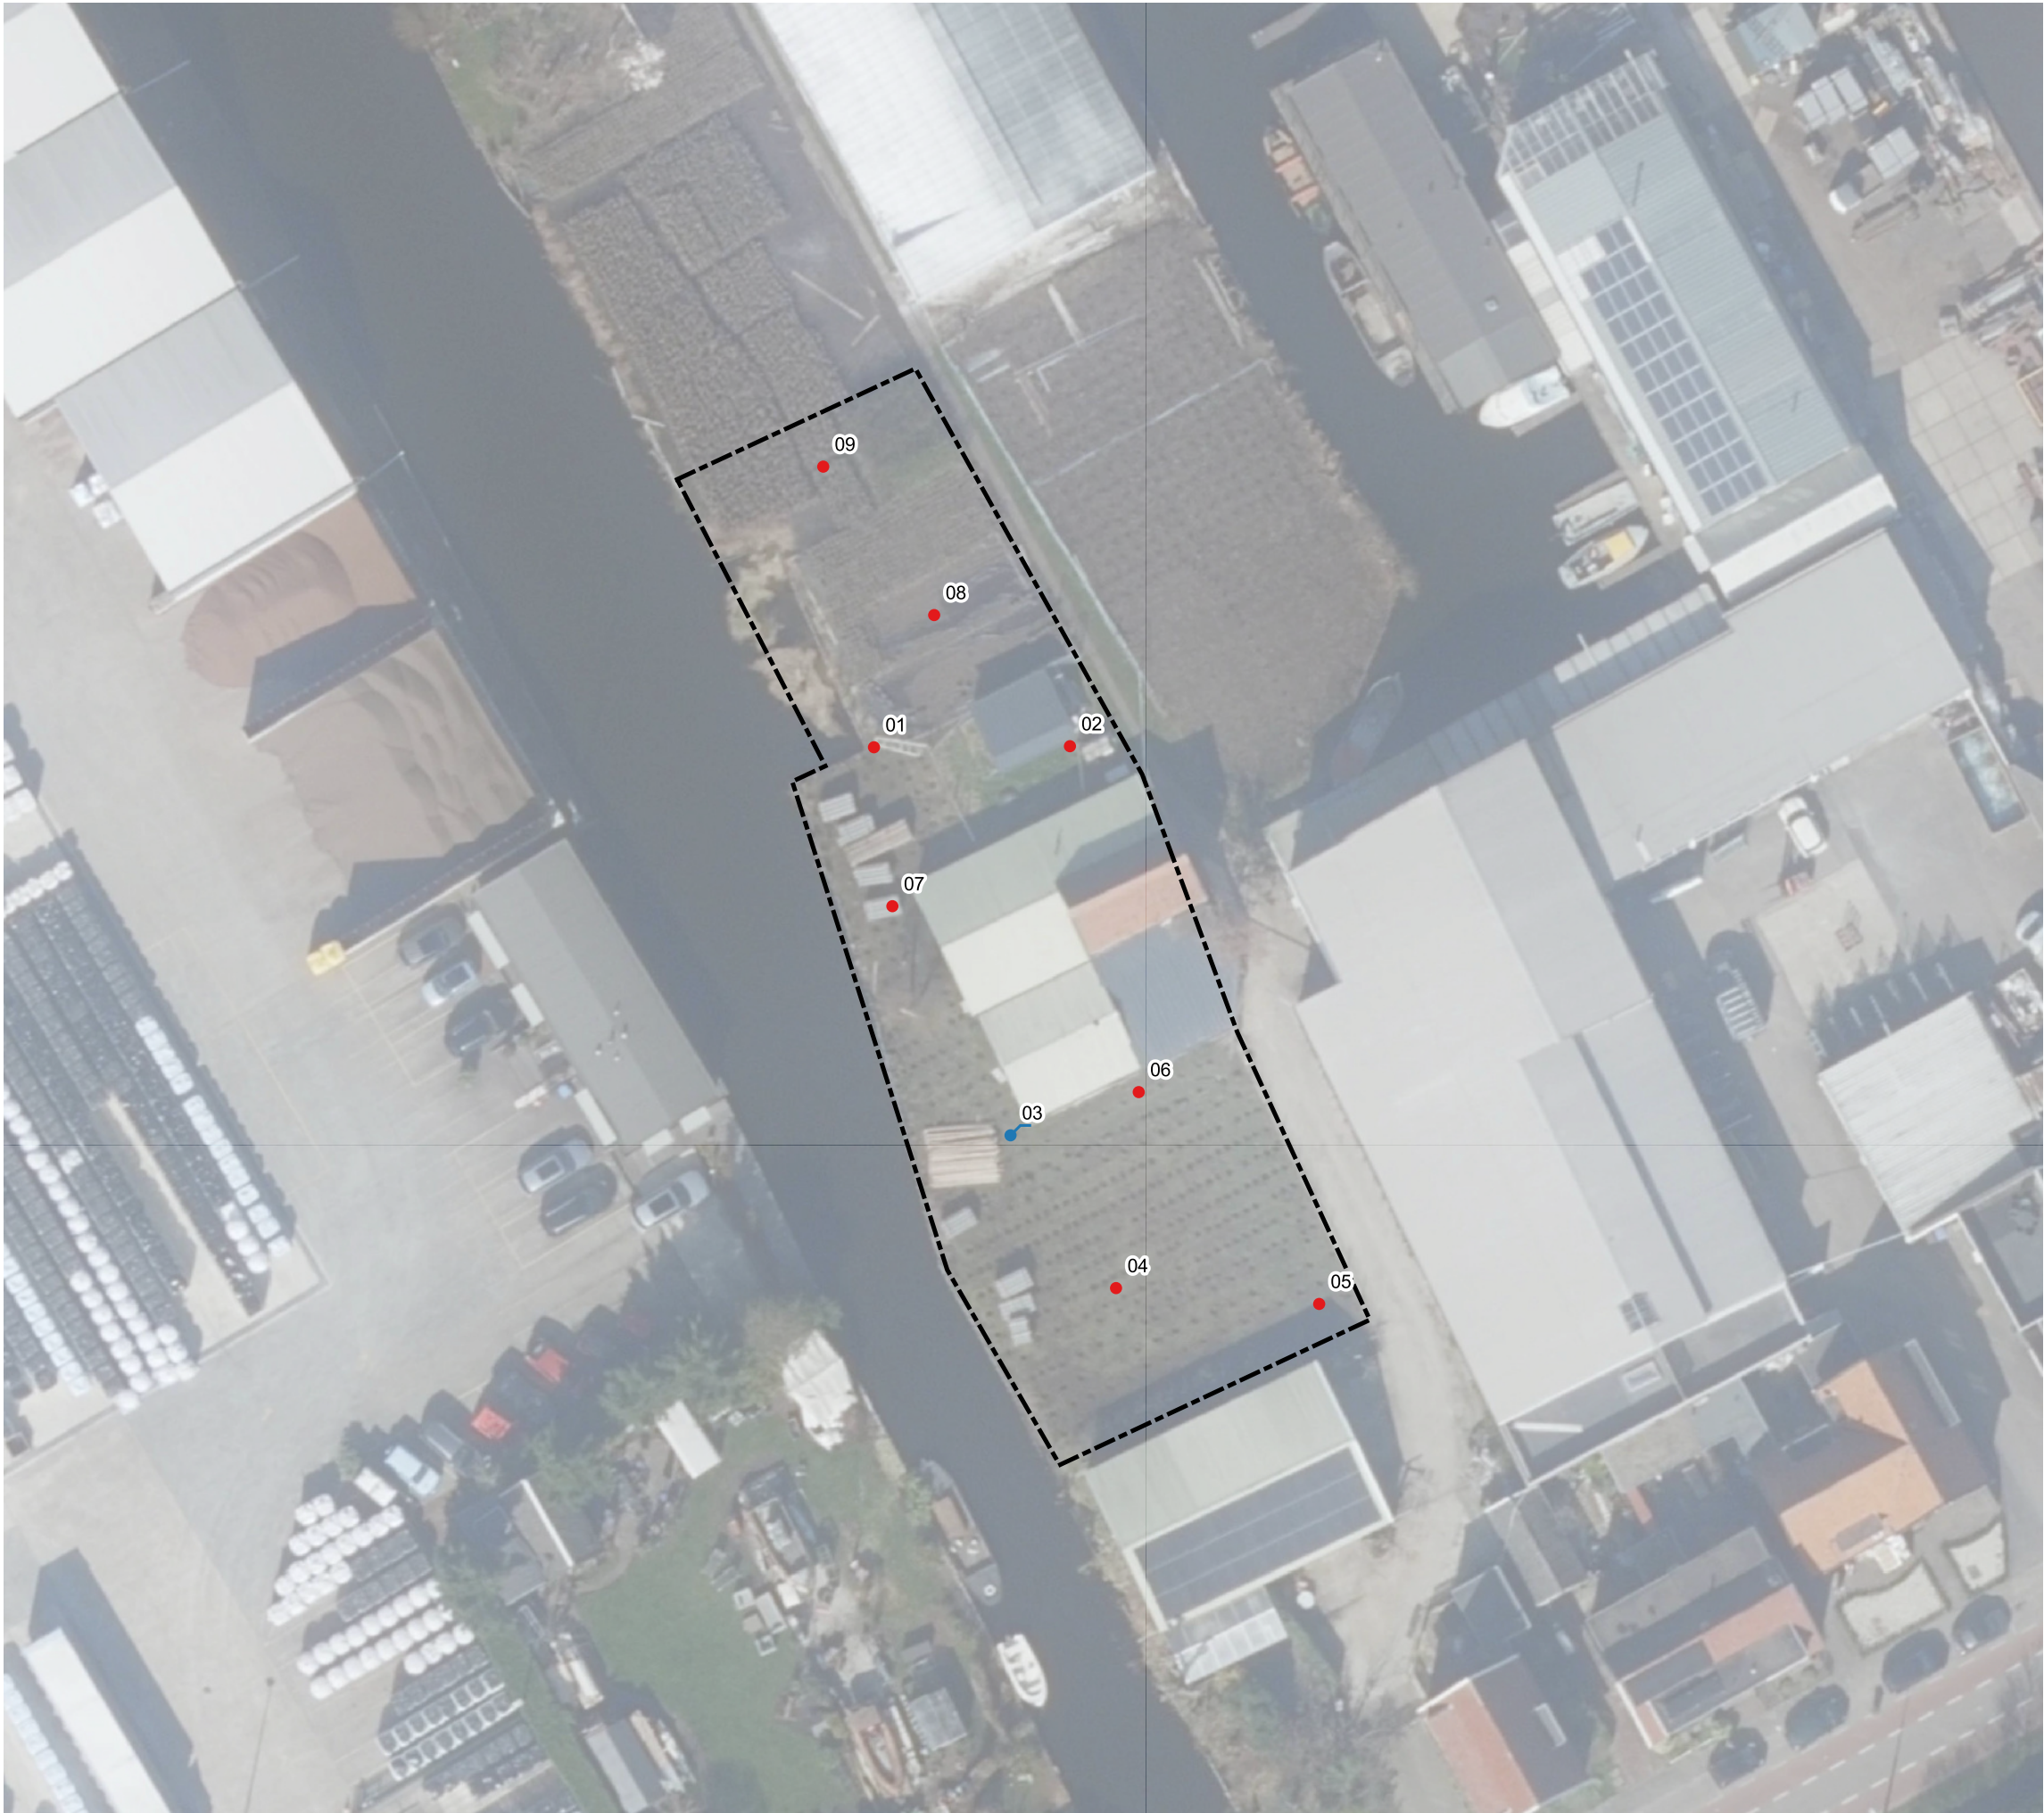
### Situatietekening

Een samenvatting van de tijdens het veldonderzoek uitgevoerde werkzaamheden is opgenomen in de navolgende tabel. De posities van de genoemde meetpunten zijn weergegeven op situatietekening 1.2 die in bijlage 1 is opgenomen.

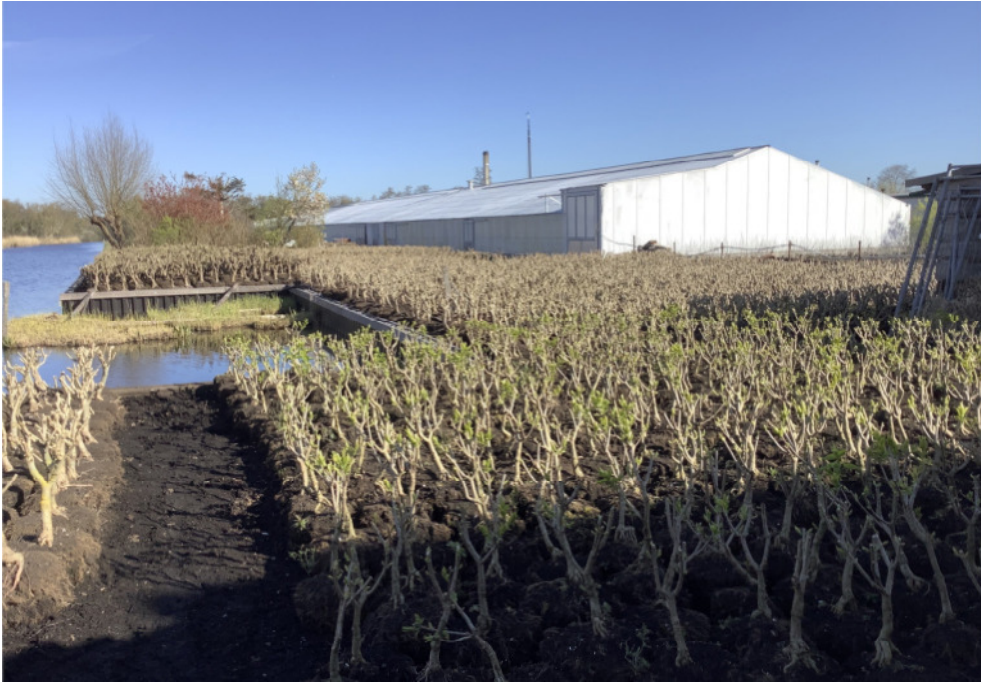
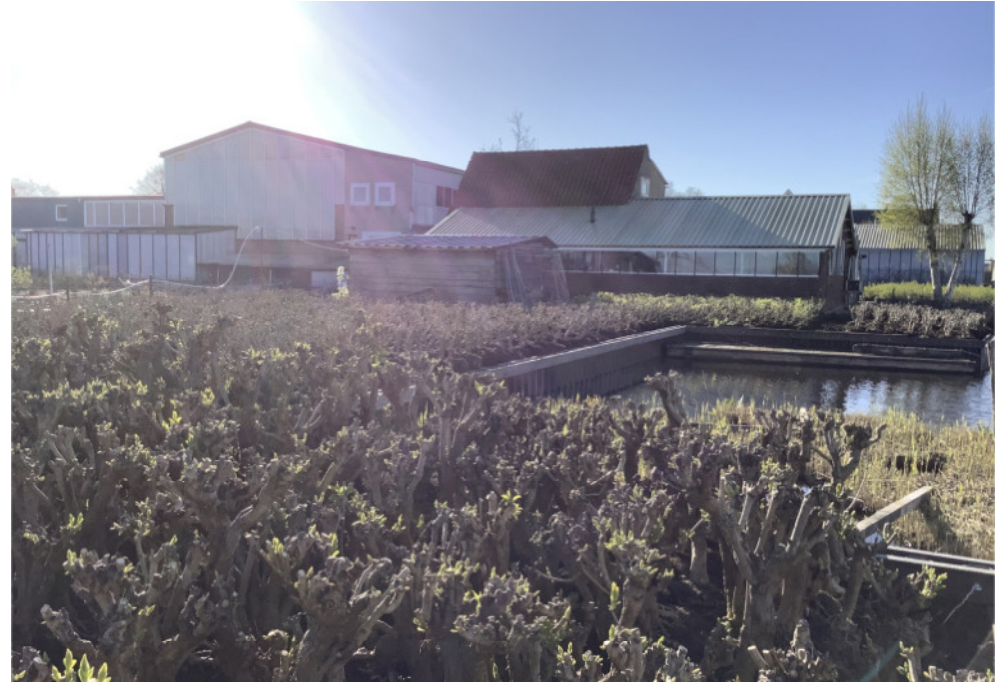
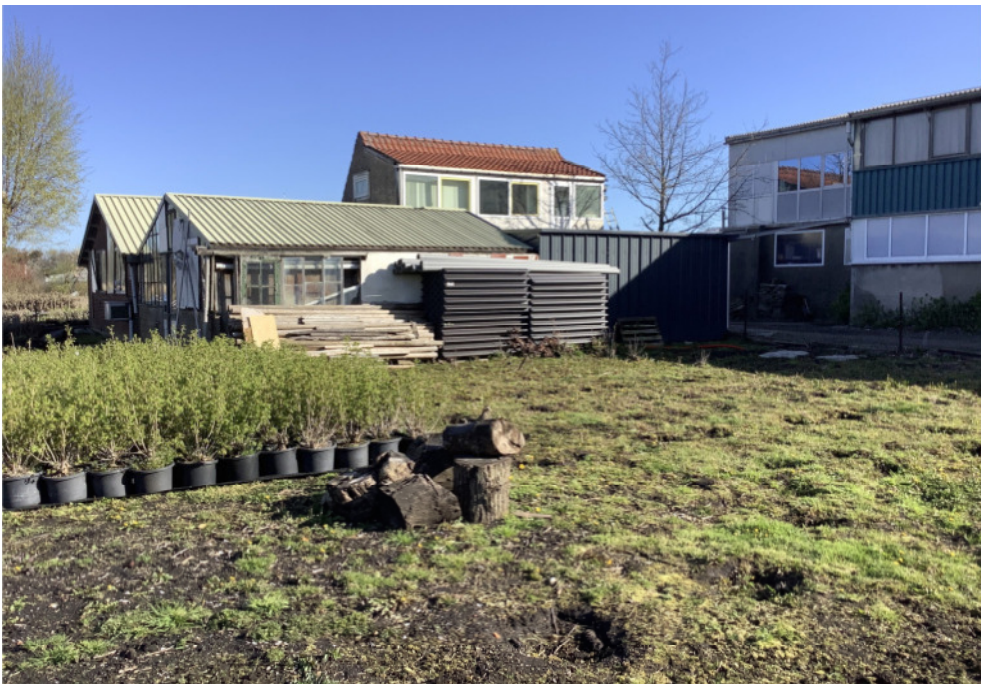
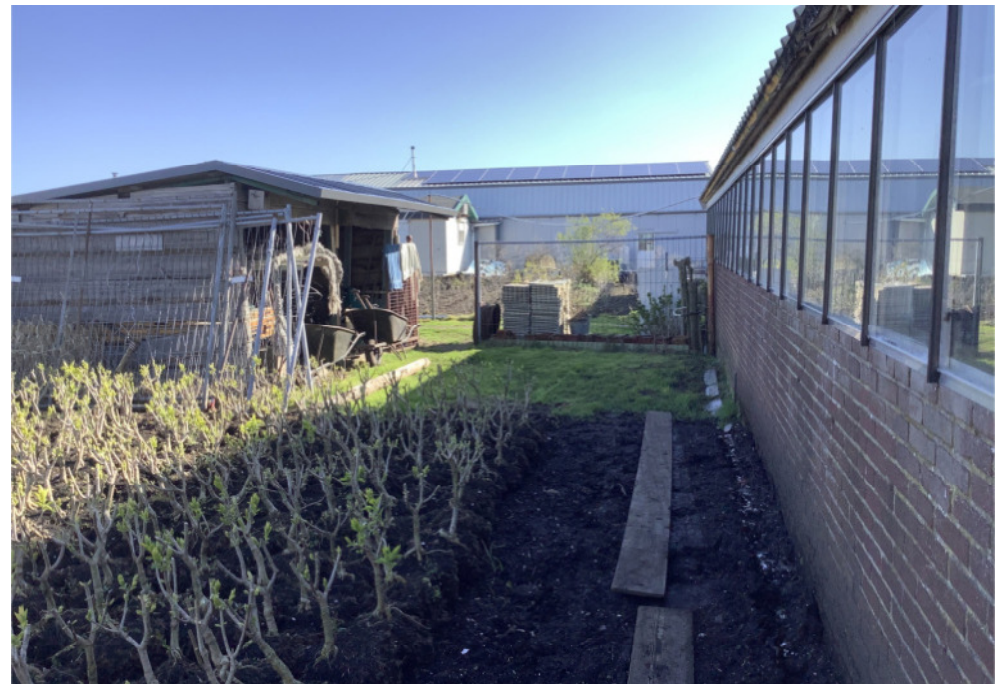
**BIJLAGE 2.2**  
Fotoreportage

De terreinverkenning is op 14-04-2023 uitgevoerd. Op basis van de terreinverkenning blijkt geen sprake te zijn van aanvullende bijzonderheden en hebben zich geen wijzigingen voorgedaan ten opzichte van de reeds verkregen gegevens.

Ter illustratie is in bijlage 2 een fotoreportage opgenomen.
