HET OVERSICHT

# Kolkschool Almelo

*Cultuurhistorische waardstelling en uitgangspunten voor transformatie*

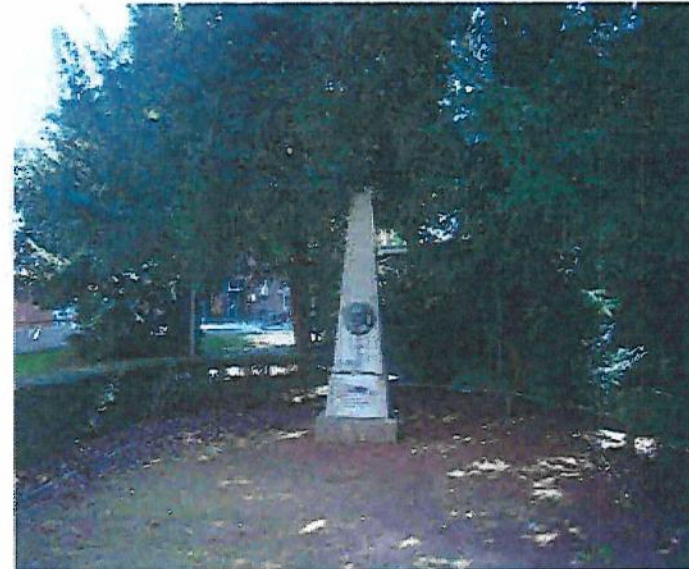
Gedenkmonument achterzijde school

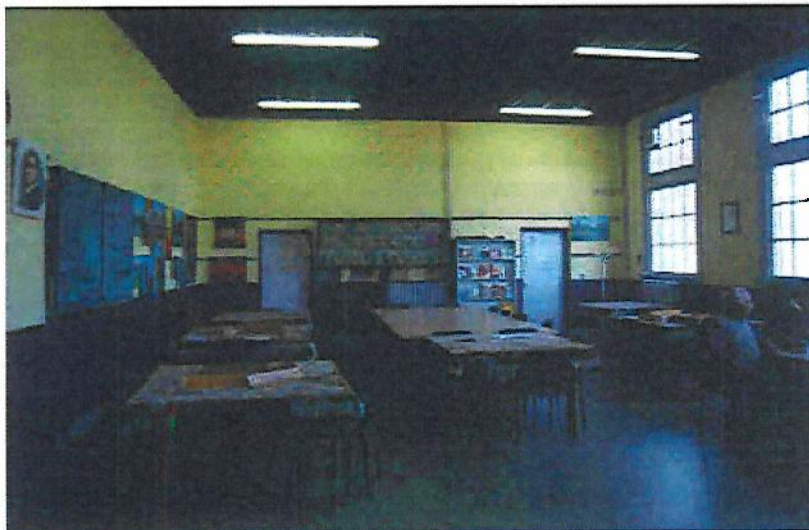
Een lokaal op de verdieping is deels aangepast door het maken van nieuwe doorgangen, de structuur en de ruimtebeleving is in tact gelaten.

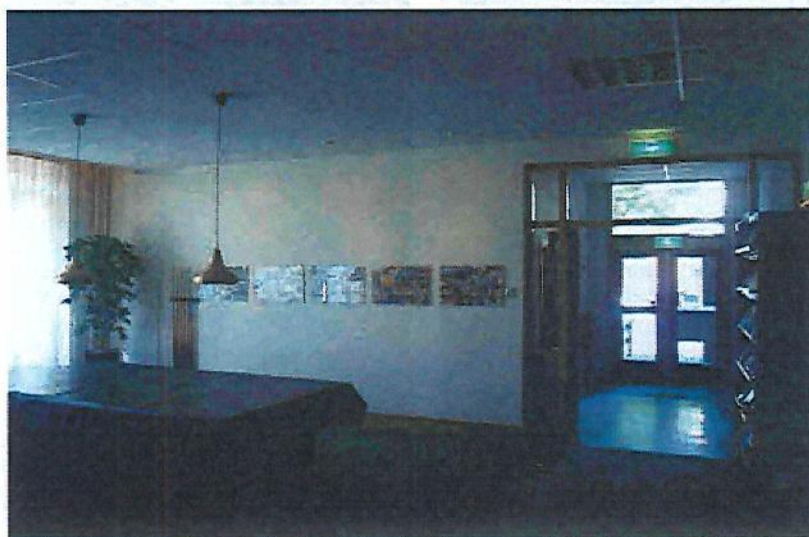
In een lokaal op de beganegrond is een doorgang gemaakt naar een nieuw aangebrachte achter entree.

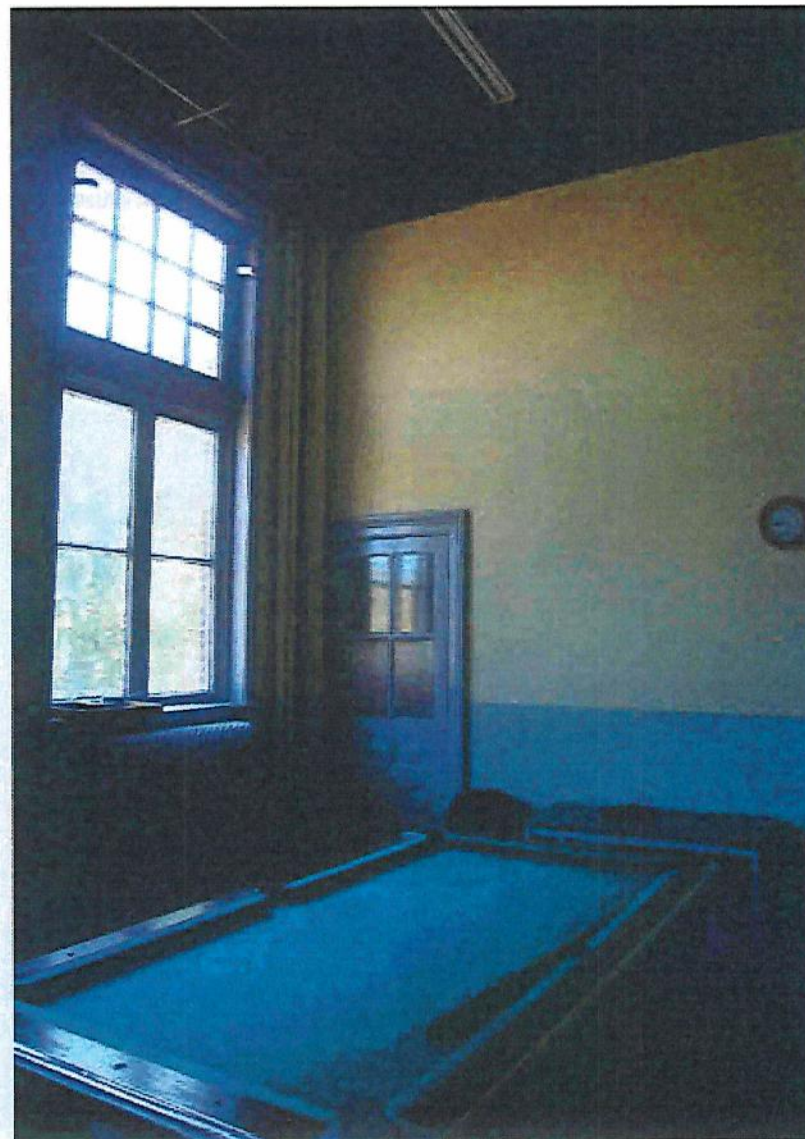
Bestaand lokaal op de verdieping met originele deur naar het naastgelegen lokaal.

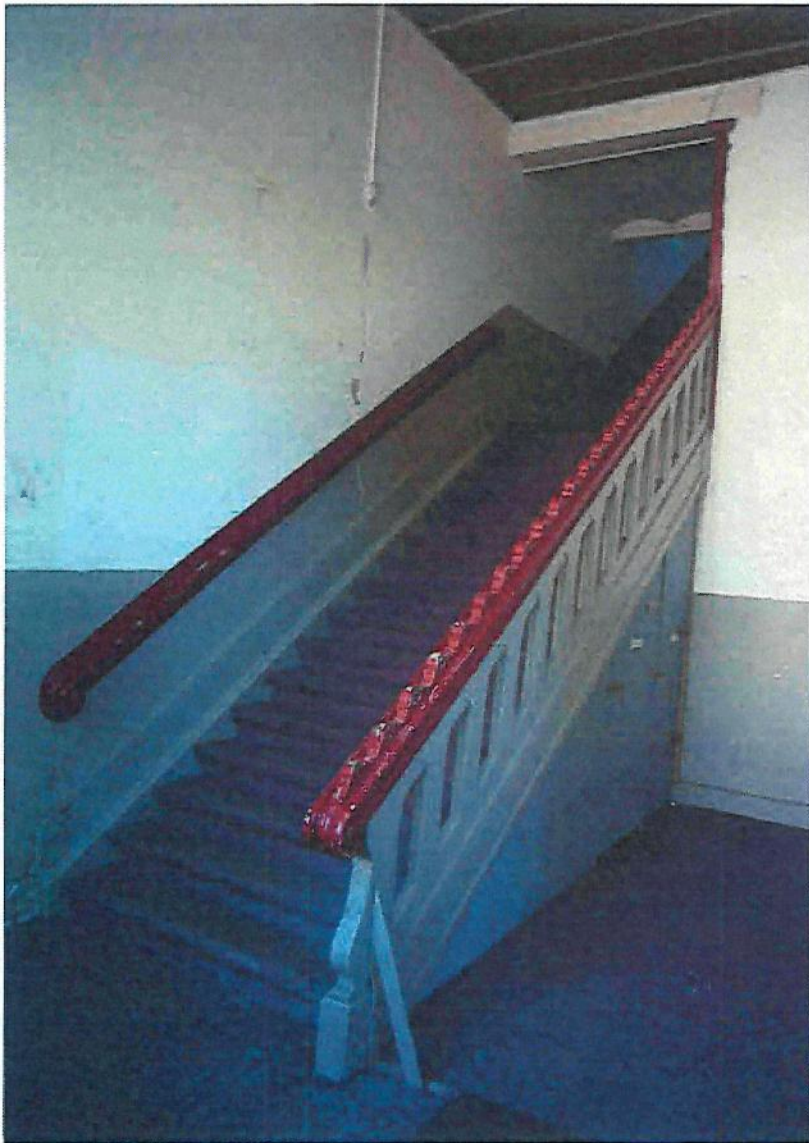
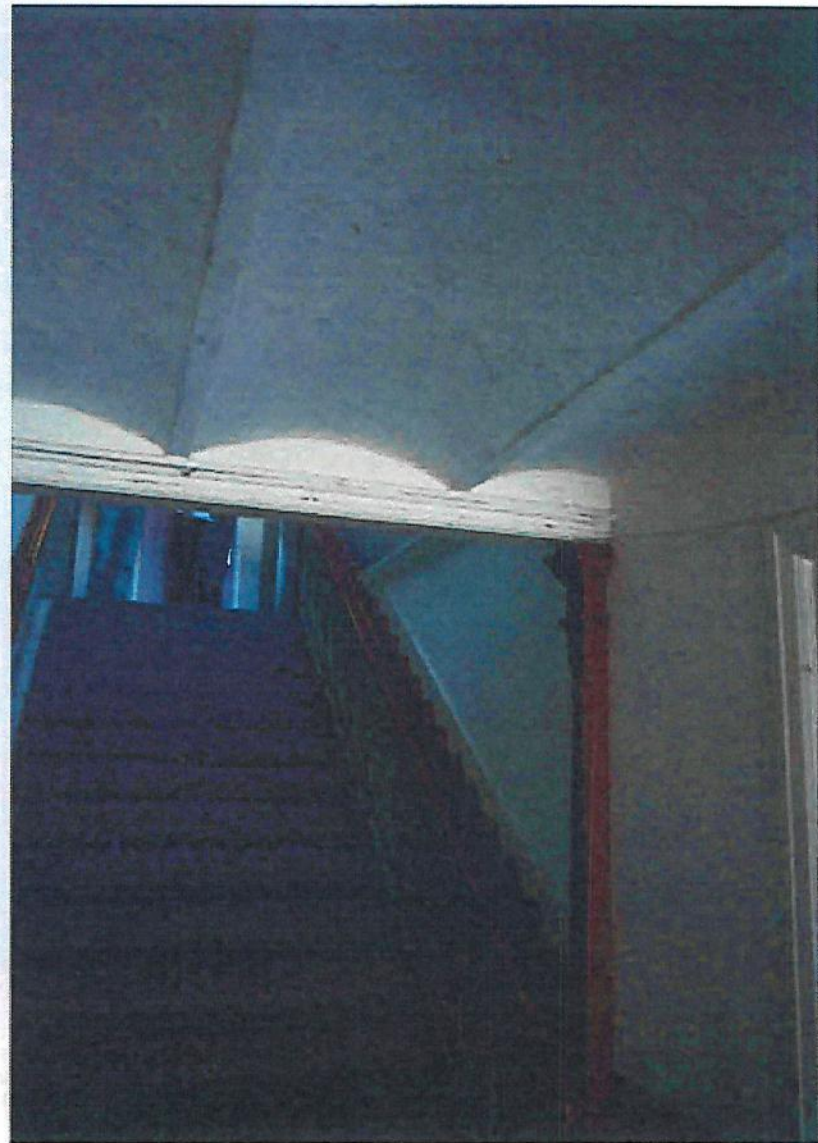
In de uitbouw aan de achterzijde bevindt zich een entree met een hal en de trap. De trap loopt tussen de toiletgroepen op de verdieping. Het is een brede, luie trap voorzien van een bordes net onder de verdiepingsvloer. Het traphek is voorzien van gestileerde balusters en een golvende handlijst. Op de muren zitten dikke pakketten verf waaronder waarschijnlijk de originele kleuren nog te vinden zijn.

De trapopgang met troggewelfjes (rechts).

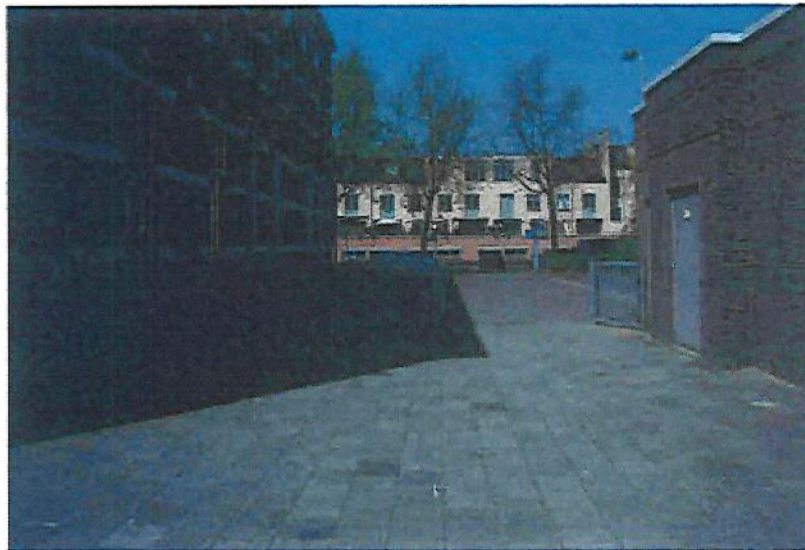
Aan de oostkant van het hoofdgebouw bevindt zich een trafohuisje. Dit object is in dezelfde stijl gebouwd als het hoofdgebouw en de gymzaal. Het is opgetrokken in baksteen in kruisverband.

Exterieur van het trafohuisje op het schoolplein

- integreren in pleinfunctie
