# Projectgebonden Risicoanalyse

**Barneveld Harselaar**

**Opdrachtgever: Gemeente Barneveld**

| Kenmerk rapport | : RO-140051 versie 2.0 |

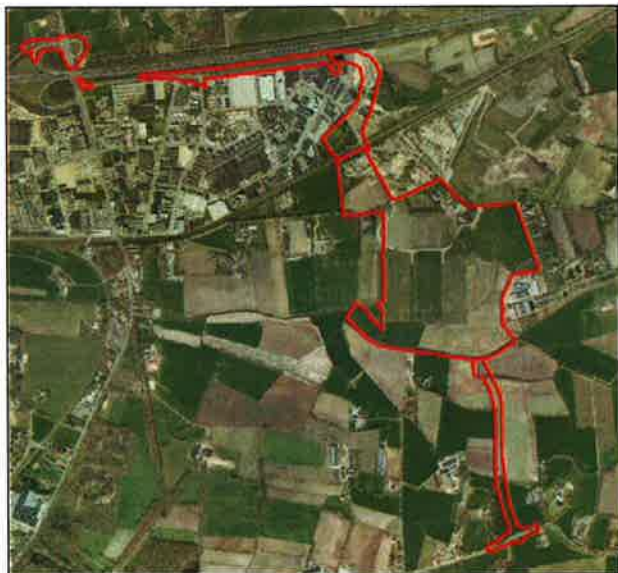
Figuur 1: Werkgebied Barneveld de Harselaar (bron: Google maps).

Het werkgebied betreft het gebied ten oosten en ten zuiden van het reeds bestaande bedrijventerrein en een strook tussen het bestaande bedrijventerrein en de snelweg A1. Ook de verbreding van op- en afritten van de A1 zijn meegenomen. Het werkgebied is met een rood kader weergegeven in Figuur 1.

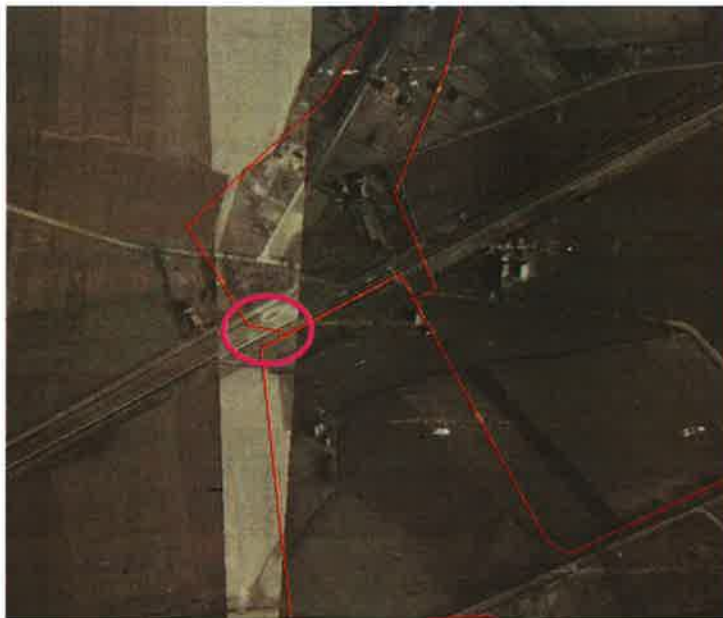
Op luchtfoto's 4103 en 3036 d.d. 23 maart 1945 is een krater te zien langs de spoorlijn, binnen het werkgebied, zie Figuur 4. De luchtfoto is genomen na het laatste bekende bombardement, zoals gebleken uit de overige bronnen. Het is daarom niet vast te stellen van welk(e) bombardement(en) deze kraters afkomstig zijn.

Figuur 4: Kraters op luchtfoto's 4103 en 3036 d.d. 23 maart 1945 (bron: Wageningen UR).

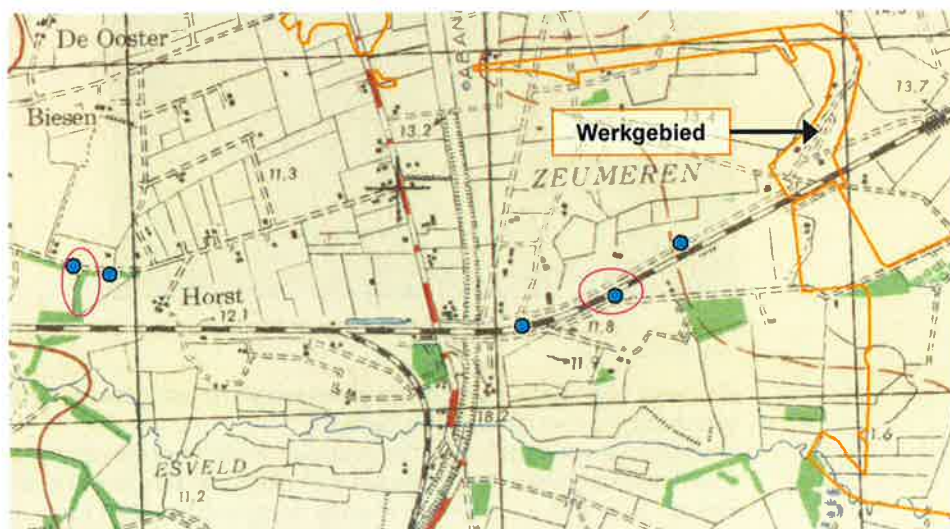
Figuur 7: Locaties geruimde raketten.

Uit de ruimrapporten van de EOD blijkt dat na de oorlog vijf raketten zijn geruimd langs de spoorlijn in de omgeving van het werkgebied, zie Figuur 7.

Het betreft de ruimrapporten 19720495, 19773360, 19800161, 19833111 en 19940382. De roze omcirkelde locaties zijn bij benadering ingetekend, omdat de exacte ruimlocatie niet is vermeld in de ruimrapporten.

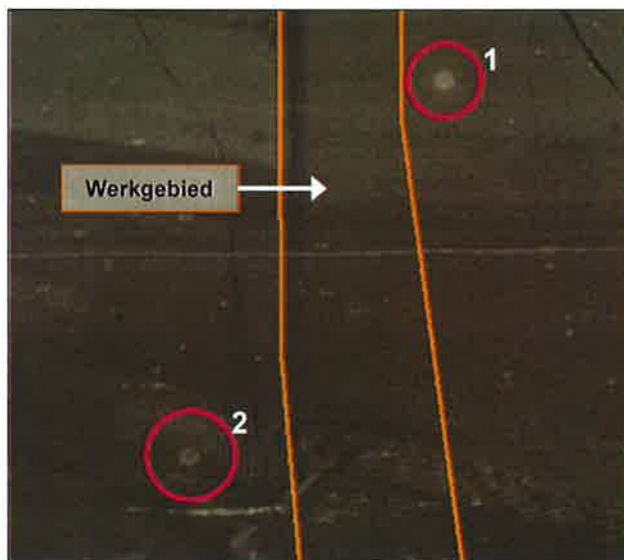
Tot slot zijn op luchtfoto 3036 van 23 maart 1945 twee verstoringen waarneembaar langs het werkgebied, ongeveer 150 meter ten noordoosten van het gehucht Esveld, zie Figuur 8.

Figuur 8: Verstoringen waarneembaar op luchtfoto 3036 d.d. 23 maart 1945 (bron: Wageningen UR).

Op basis van analyse van de verstoringen wordt aangenomen dat verstoring 1 een beschadiging van de luchtfoto betreft.

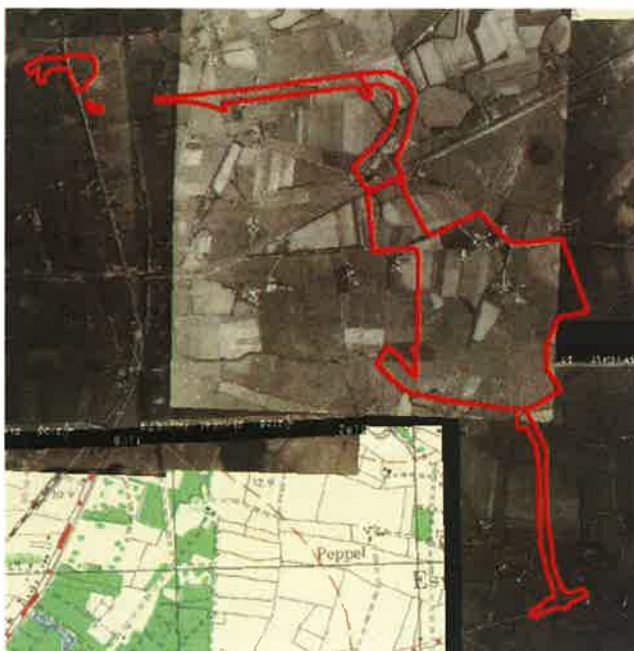
1945

Aan het einde van de oorlog bestaat het grondgebruik binnen het gebied voornamelijk uit grasland ten behoeve van de veeteelt en akkerland. Plaatselijk zijn kleine clusters met bebouwing aanwezig.

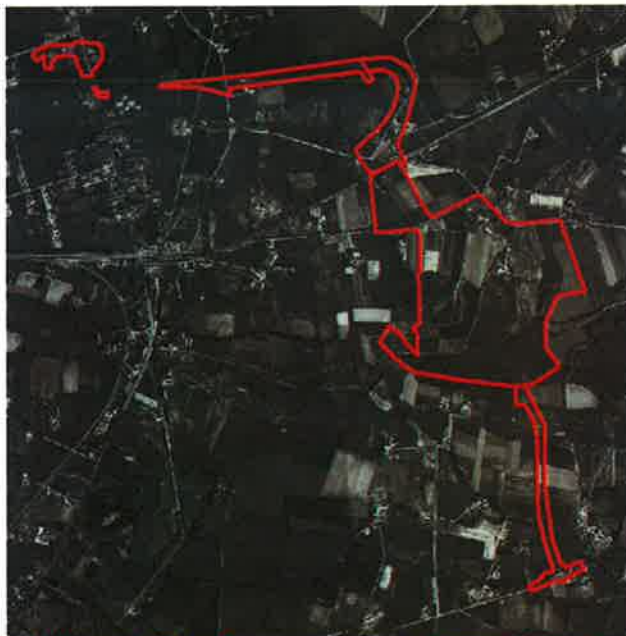
Ten opzichte van de situatie in 1945 zijn er op de luchtfoto uit 1960 weinig tot geen noemenswaardige veranderingen waar te nemen.

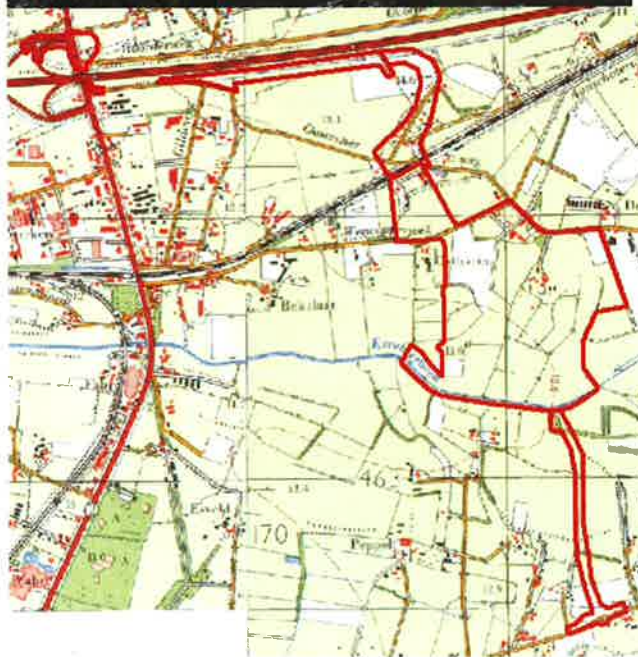
Omdat er van het gebied geen luchtfoto's uit de jaren '70 zijn gevonden, is ervoor gekozen de stafkaart van 1974 te beoordelen.

Op de stafkaart valt allereerst op dat ten noorden van het werkgebied de A1 (opening in 1972) is aangelegd.

Daarnaast valt op dat de Esvelderbeek is gekanaliseerd. De voorheen aanwezige meanders in de beek zijn verdwenen.

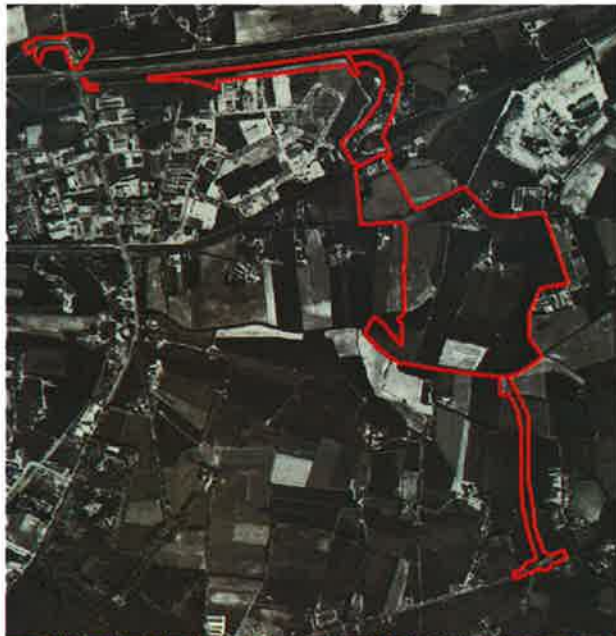
Tussen 1974 en 1989 is bedrijventerrein De Harselaar gerealiseerd. Dit bedrijventerrein ligt ten westen van het werkgebied. In het gebied ten zuiden van de spoorlijn zijn geen veranderingen ten opzichte van de situatie in 1974 waarneembaar. Wel is ten oosten van het gebied het begin van de vuilstort/afvalrecycling waar te nemen.

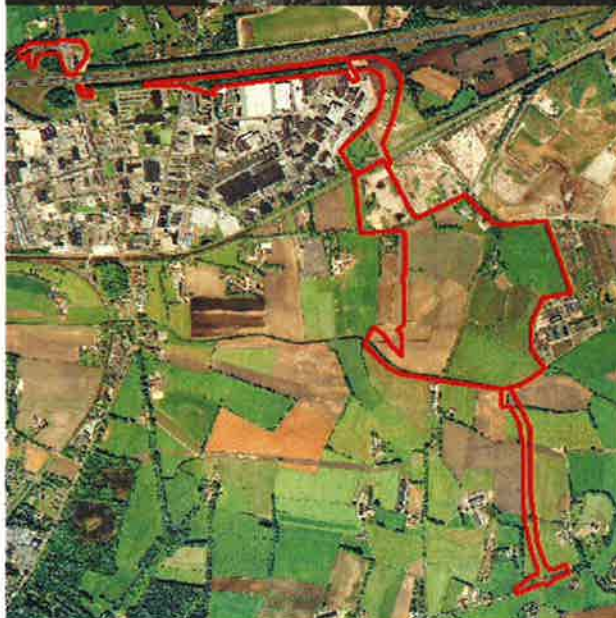
2007

Ten opzichte van 1989 zijn er binnen het gebied alleen veranderingen waar te nemen net ten zuiden van de spoorlijn. Op die plaats is aan de Oostvenerweg een gronddepot aangelegd. In een aantal delen van het depot heeft vooraf ontgroning plaatsgevonden tot een diepte van 0,6 m-mv, dit is gebeurd onder archeologische begeleiding. Aan de Wencopperweg is een elektriciteitsverdeelstation gerealiseerd.

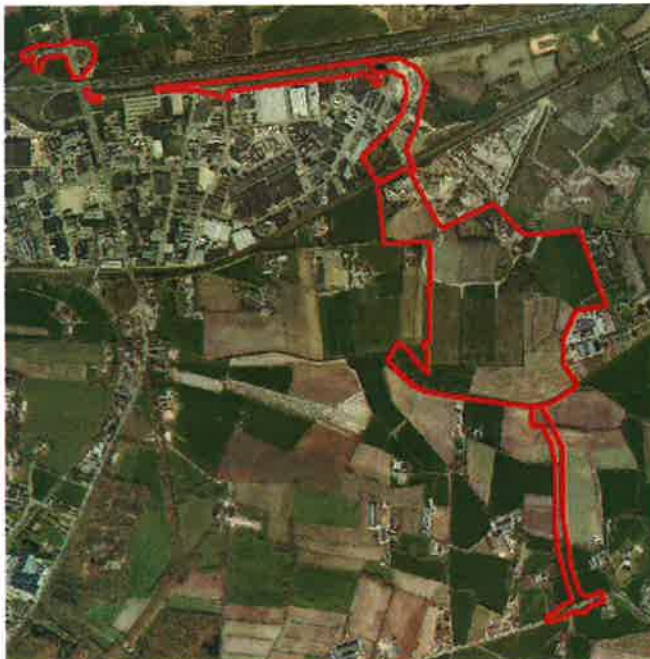
2011

Er zijn ontwikkelingen te zien aan de oostzijde van bedrijventerrein De Harselaar. Binnen het werkgebied bevindt zich momenteel een opslag van betonelementen. Mogelijk is ter plaatse van de opslag een cunet gegraven en verharding aangebracht, dan wel grondverbetering toegepast.

Aan de Wencopperweg is een bouwweg aangelegd. Hiervoor is een cunet gegraven.

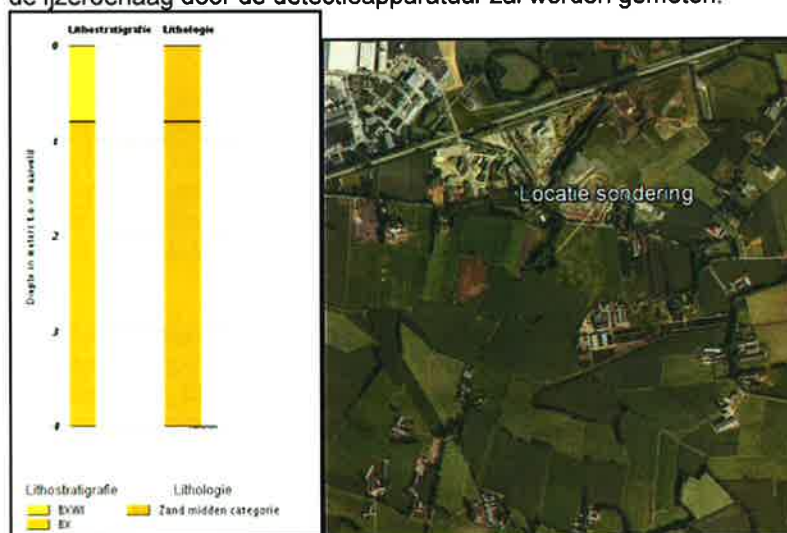
Om een inzicht te krijgen in de bodemopbouw zijn in het Dinoloket sonderingen en boorbeschrijvingen opgevraagd. Na bestudering van deze sonderingen en boorbeschrijvingen kan worden geconcludeerd dat de bodem tot circa 4 m-mv vooral bestaat uit zandlagen die in grofheid variëren van matig fijn tot grof. Op de landbouwgronden is er sprake van een humeuze bovenlaag. Ook is in het gebied een ijzeroerlaag aanwezig. Dit vormt voor een eventueel NGE-bodemonderzoek een belangrijk aandachtspunt, aangezien de ijzeroerlaag door de detectieapparatuur zal worden gemeten.

Figuur 22: Bodemprofiel binnen het projectgebied.
