**Nader asbestonderzoek  
Baron Nagellstraat 172  
Barneveld**

Gemeente Barneveld  
Postbus 63  
3770 AB BARNEVELD

| Auteur | ir. C.M.J. Kwakernaak | Kenmerk | AX22D RAP20140414 |
| Vrijgave | ing. M.J. Hof | Datum | 23-04-2014 |

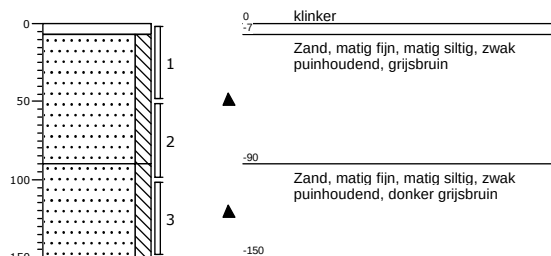
## Boring: 06

Aan het maaiveld en in de opgegraven grond zijn geen asbestverdachte materialen aangetroffen. Per ruimtelijke eenheid is per 0,5 m een mengmonster samengesteld. De zwak steenhoudende bovengrond (meest verdachte bodemlaag) is geanalyseerd op de aanwezigheid van asbest. Daarnaast is een apart mengmonster samengesteld van de drie sleuven waarin puinhoudend materiaal is aangetroffen (sleuven 06, 07 en 14).
