## Verkennd bodemonderzoek en asbest in bodem- en puinonderzoek

Adres: Esvelderweg 32 / Vinkenkampweg 27  
Postcode, Plaats: 3774 PD / 3774 PK Kootwijkerbroek

Projectnummer: **1825100**  
Versie: **01**  
Revisiestatus: Definitief

Rapportagedatum: 29 oktober 2018  
Autorisatiedatum: 31 oktober 2018

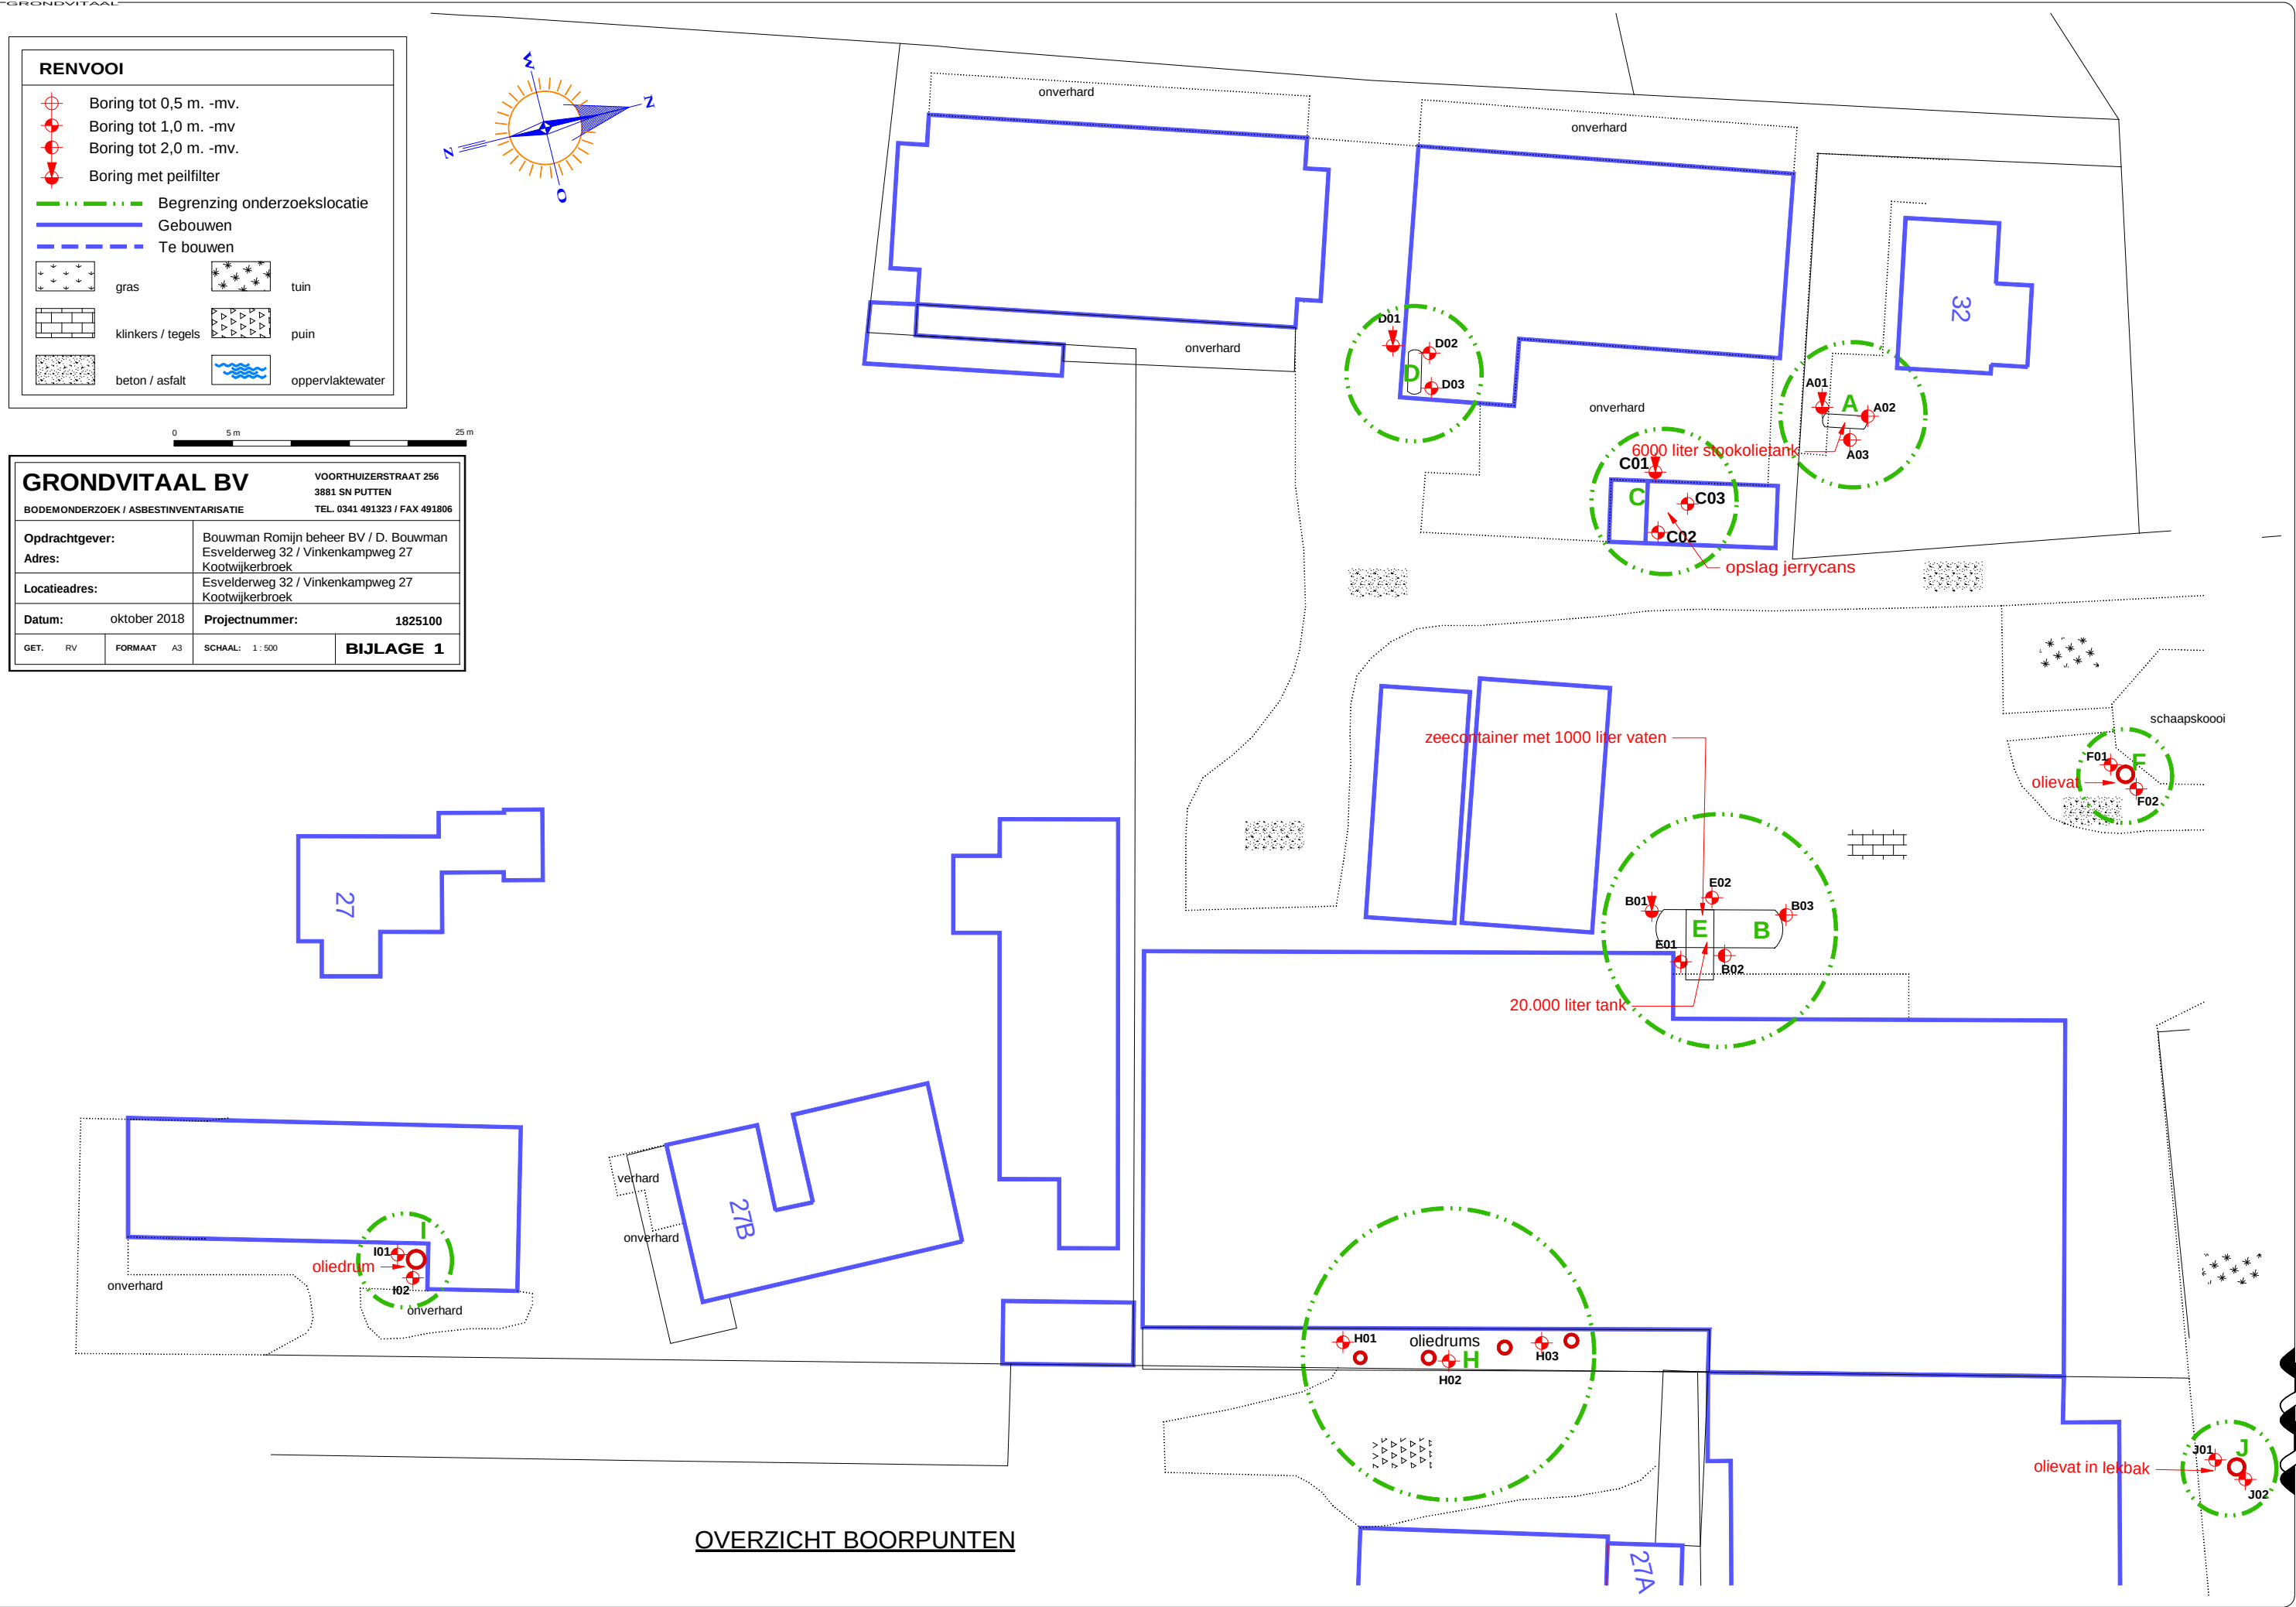
**BIJLAGE 1**

Tevens is rondom de schuren op het maaiveld (veel) asbesthoudend- en verdacht materiaal aangetroffen. Zie bijlage 1 voor de aangetroffen plekken.

**Overzicht boorpunten en inspectiegaten  
Kadastrale situatie  
Topografische aanduiding**

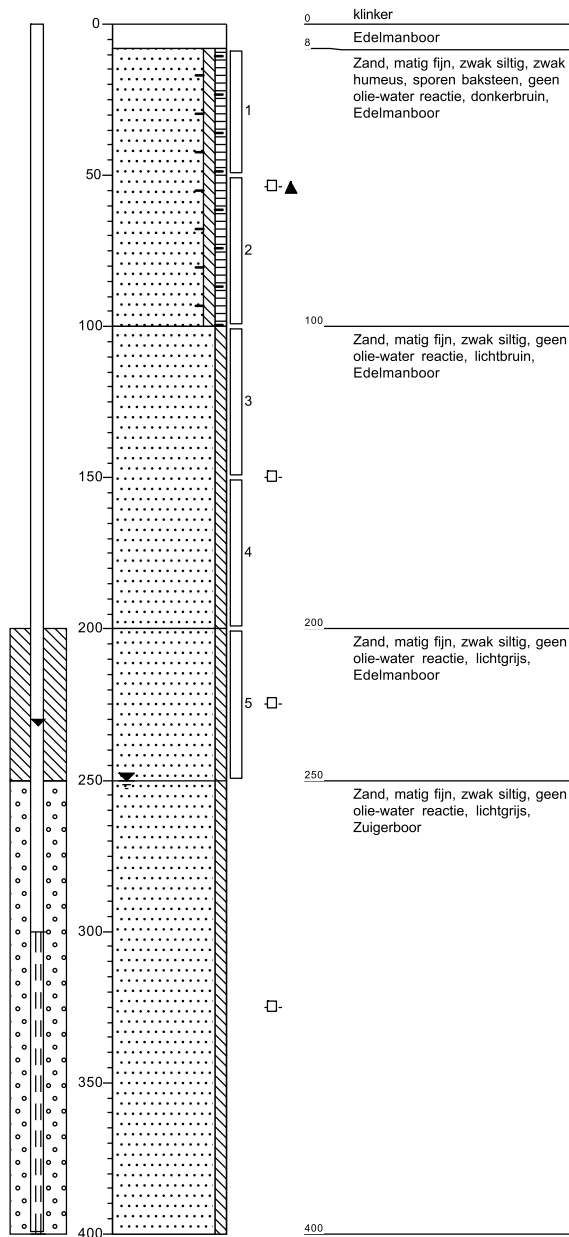
**Boring: B01**

| Boring | Diepte boring (m -mv) | Traject (m -mv) | Grondsoort | Waargenomen bijzonderheden |
|---|---|---|---|---|
| B01 | 4,00 | 0,08 - 1,00 | Zand | sporen baksteen |
